# Asbestinventarisat attest

Petrus Basteleusstraat 27G, 1600 Sint-Pieters-Leeuw

Attestnummer : 20250818-000089.000

Uitgegeven op : 18.08.2025

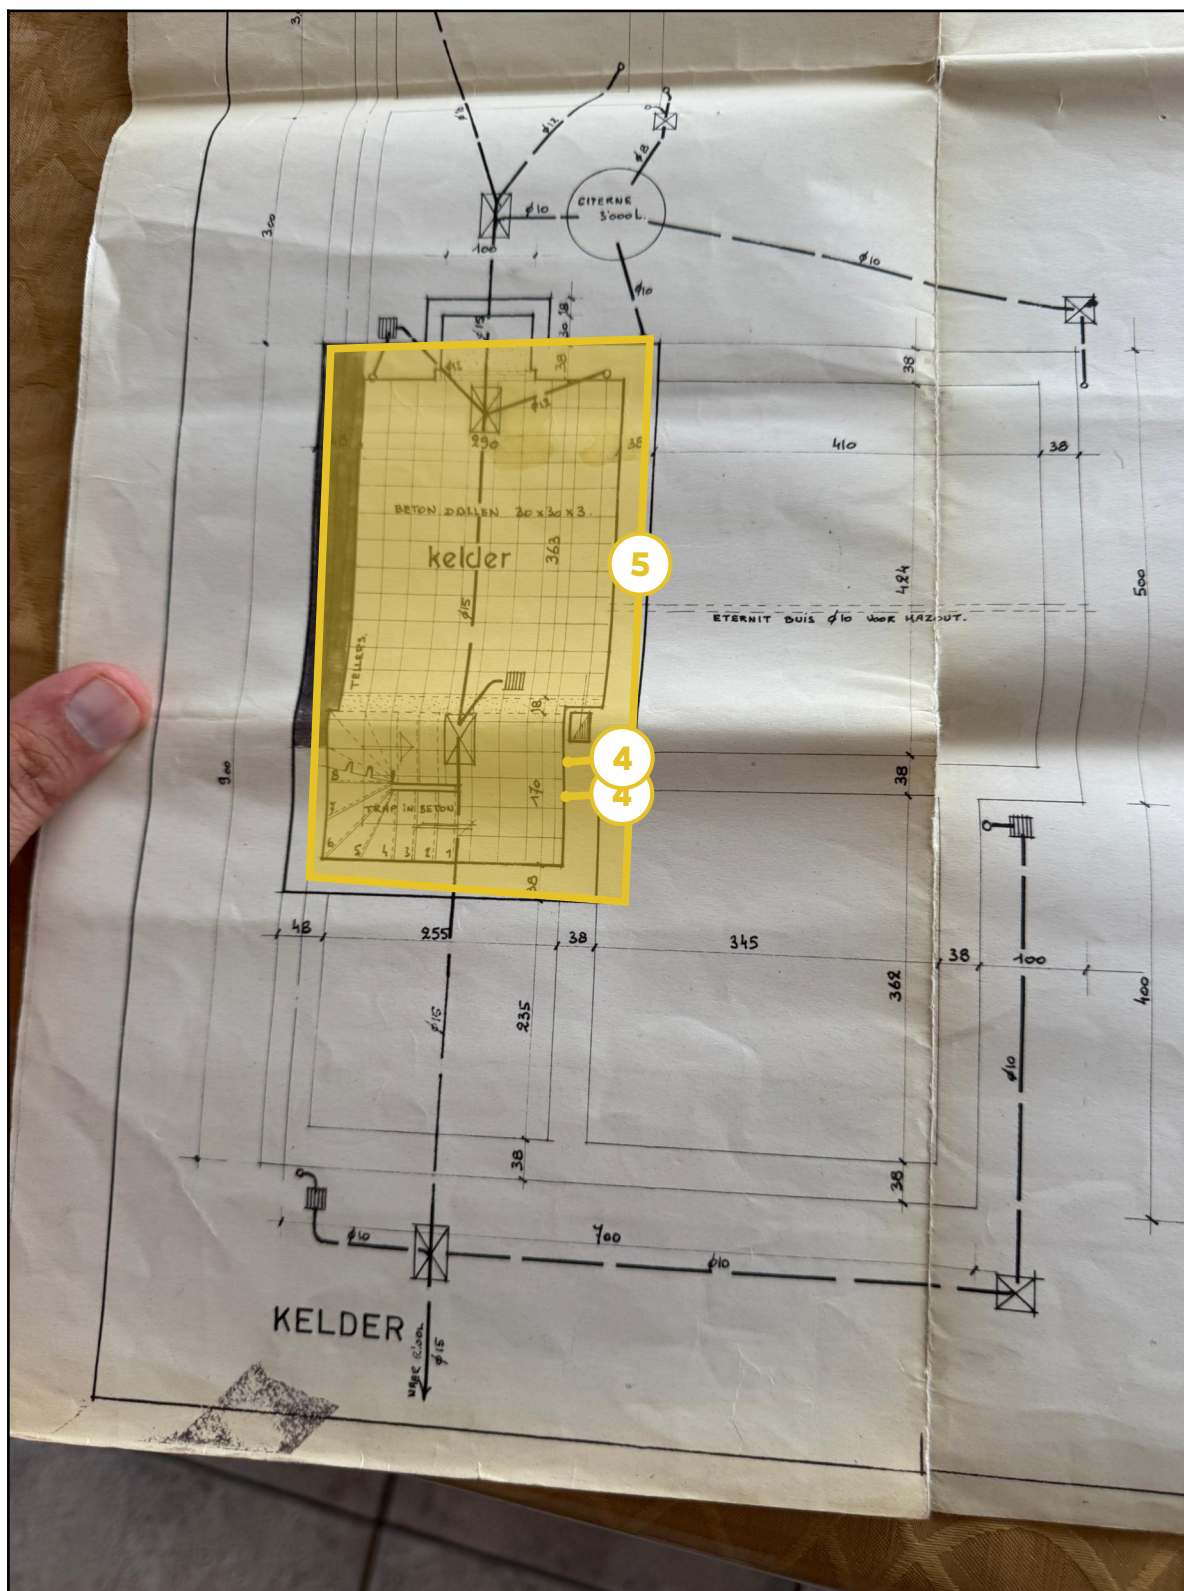
## Plan 1.4: Plan kelder

| 4. Ingemetselde buizen kelder | Asbestmateriaal | Zorgvuldig beheren |
| 5. Bakelieten toepassingen elektriciteit | Asbestmateriaal | Zorgvuldig beheren |

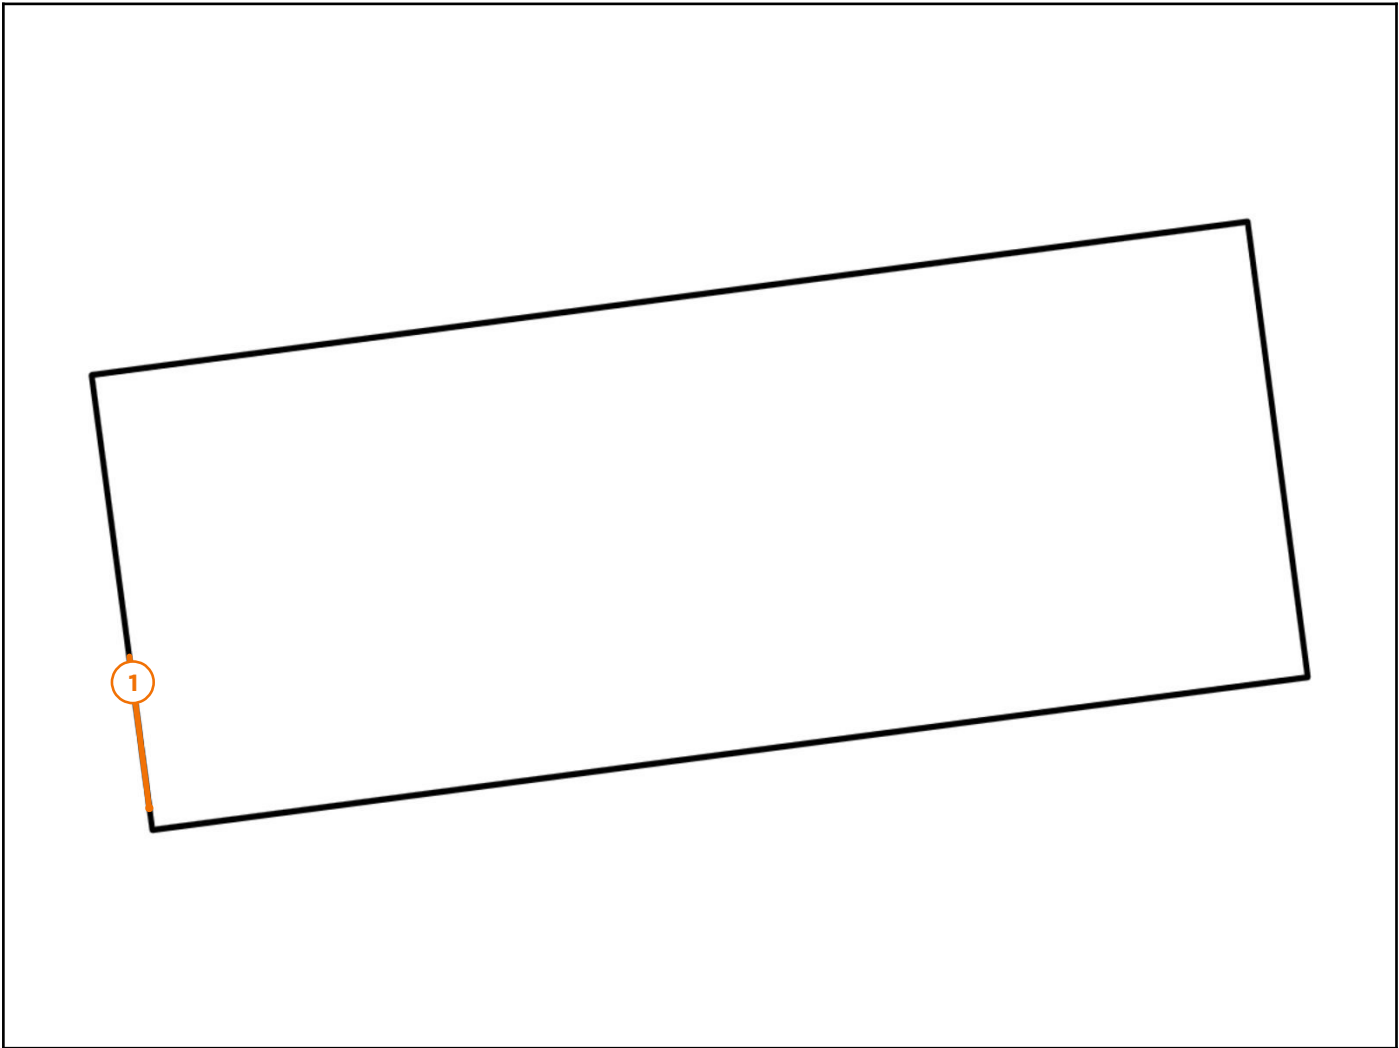
# Plan 4.1: Tuinhuis 2 plan

| Beschrijving | Type | Actie |
|---|---|---|
| 1. Plaat tegen tuinhuis | Asbestmateriaal | Verwijderen |

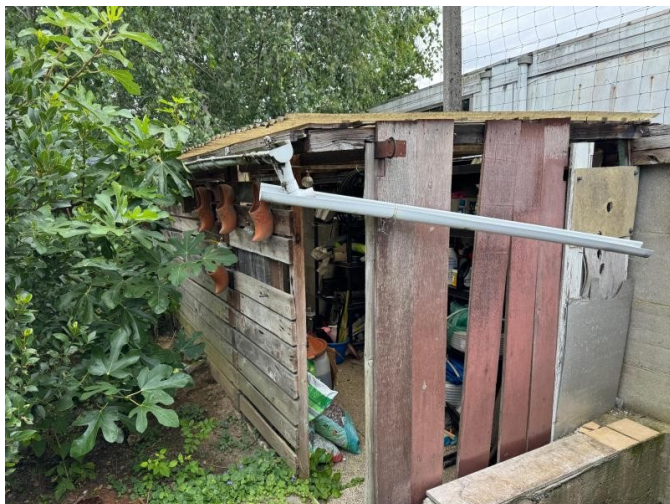
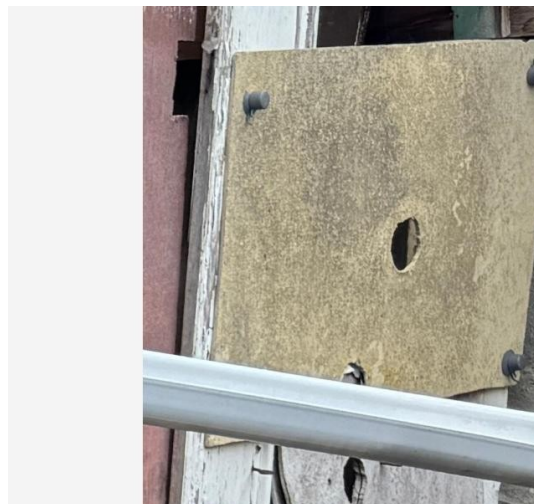
| Eindbeoordeling materiaalrisico | Verhoogd materiaalrisico en/of verhoogde kans op vezelvrijgave |

| Asbestsoort (vezeltype) | Crocidoliet aanwezig |
| Afschermingsgraad van het gehele materiaal | Geheel of deels vrij aan de buitenlucht |
| Toestand van het materiaal | Matig beschadigd, matig verweerd |

| Beschrijving | Plaat tegen tuinhuis |
| Asbestmateriaal | Plaat, paneel, tablet - Type Menuiserite |

Verwijderen

- Verwijder dit asbestmateriaal zo snel mogelijk. Volg de toestand goed op.

- Eenvoudige handelingen: mag via doe-het-zelf of door werknemer(s) met opleidingsattest eenvoudige handelingen

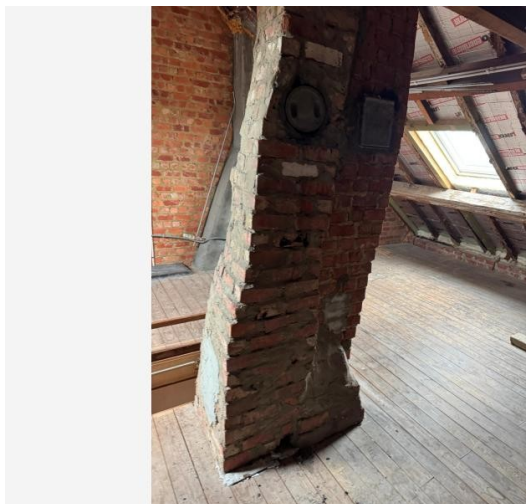
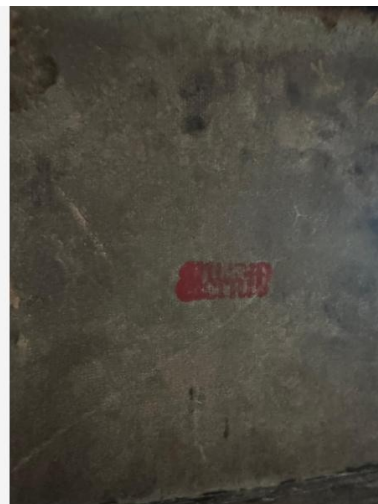
| Eindbeoordeling materiaalisico | Verhoogd materiaalisico en/of verhoogde kans op vezelvrijgave |

| Asbestsoort (vezeltype) | Crocidoliet aanwezig |
| Toestand van het materiaal | Licht beschadigd, licht verweerd. Intact calciumsilicaatmateriaal of categorie III 'gebondenheid' |

| Beschrijving | Afdekplaatje schouw op zolder |
| Asbestmateriaal | Plaat, paneel, tablet - Generiek |

Verwijderen

- Verwijder dit asbestmateriaal zo snel mogelijk. Volg de toestand goed op.

- Eenvoudige handelingen: mag via doe-het-zelf of door werknemer(s) met opleidingsattest eenvoudige handelingen

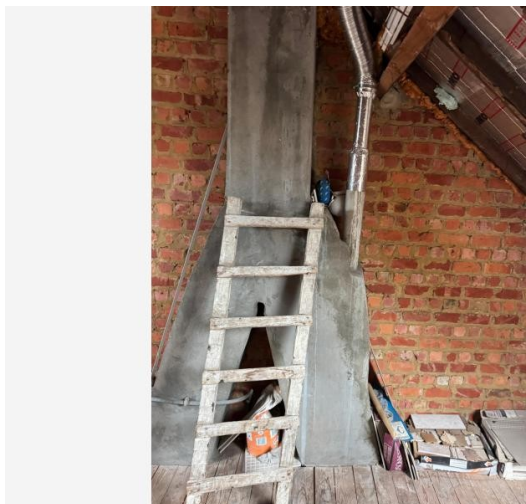
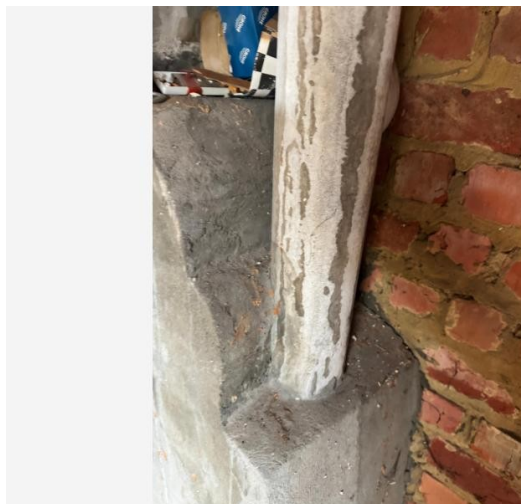
| Eindbeoordeling materiaalisico | Verhoogd materiaalisico en/of verhoogde kans op vezelvrijgave |

| Asbestsoort (vezeltype) | Crocidoliet aanwezig |
| Toestand van het materiaal | Licht beschadigd, licht verweerd. Intact calciumsilicaatmateriaal of categorie III 'gebondenheid' |

| Beschrijving | Rookgaskanaal op zolder |
| Asbestmateriaal | Rookgaskanaal |

Maatregelen nemen

- Scherm in afwachting van verwijdering het asbestmateriaal af van luchtstromingen en verstoring: bijvoorbeeld door het te verpakken, te fixeren, af te dekken, signalisatie - afbakening aan te brengen, ...
- Zorg voor een veilig beheer en verwijder dit asbestmateriaal wanneer het bij werken eenvoudig bereikbaar wordt. Controleer de toestand jaarlijks op wijzigingen.

- Eenvoudige handelingen: enkel door erkend asbestverwijderaar  
Verwijderingsvoorschriften volgens Codex over het welzijn op het werk Art. VI.3-54.

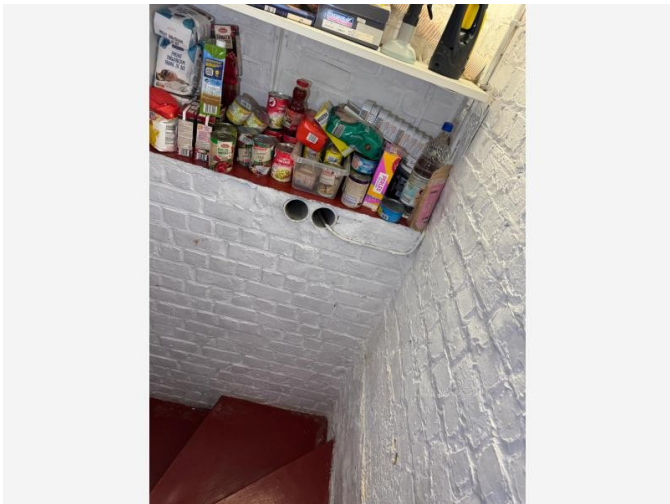
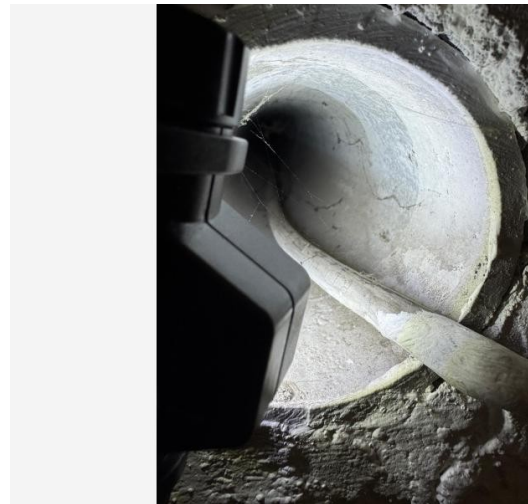
| Eindbeoordeling materiaalisico | Laag materiaalisico en/of verlaagde kans op vezelvrijgave |

| Asbestsoort (vezeltype) | Crocidoliet aanwezig |
| Toestand van het materiaal | Onbeschadigd, niet verweerd |

| Beschrijving | Ingemetselde buizen kelder |
| Asbestmateriaal | Buis, koker, leiding, pijp, doorvoer |

Zorgvuldig beheren

- Scherm in afwachting van verwijdering het asbestmateriaal af van luchtstromingen en verstoring: bijvoorbeeld door het te verpakken, te fixeren, af te dekken, signalisatie - afbakening aan te brengen, ...

- Eenvoudige handelingen: enkel door erkend asbestverwijderaar  
Verwijderingsvoorschriften volgens Codex over het welzijn op het werk Art. VI.3-54.

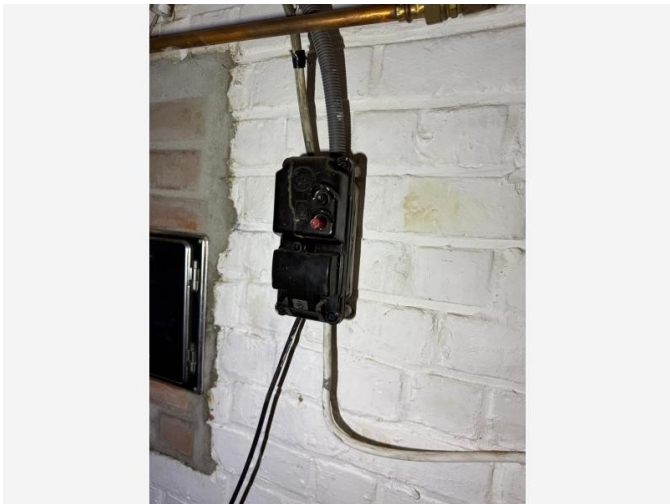
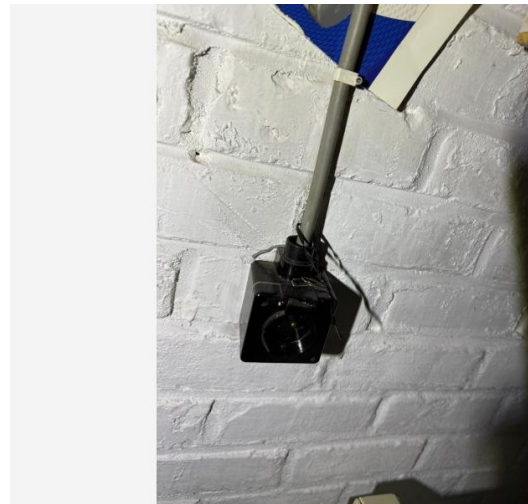
| Eindbeoordeling materiaalrisico | Laag materiaalrisico en/of verlaagde kans op vezelvrijgave |

| Asbestsoort (vezeltype) | Crocidoliet aanwezig |
| Toestand van het materiaal | Onbeschadigd, niet verweerd |

| Beschrijving | Bakelieten toepassingen elektriciteit |
| Asbestmateriaal | Omhulsel in bakeliet |

Zorgvuldig beheren

- Scherm in afwachting van verwijdering het asbestmateriaal af van luchtstromingen en verstoring: bijvoorbeeld door het te verpakken, te fixeren, af te dekken, signalisatie - afbakening aan te brengen, ...

- Eenvoudige handelingen: mag via doe-het-zelf of door werknemer(s) met opleidingsattest eenvoudige handelingen  
De toepassing mag zelf verwijderd worden onder de voorwaarden terug te vinden op:  
<https://ovam.vlaanderen.be/wie-mag-wat-verwijderen>

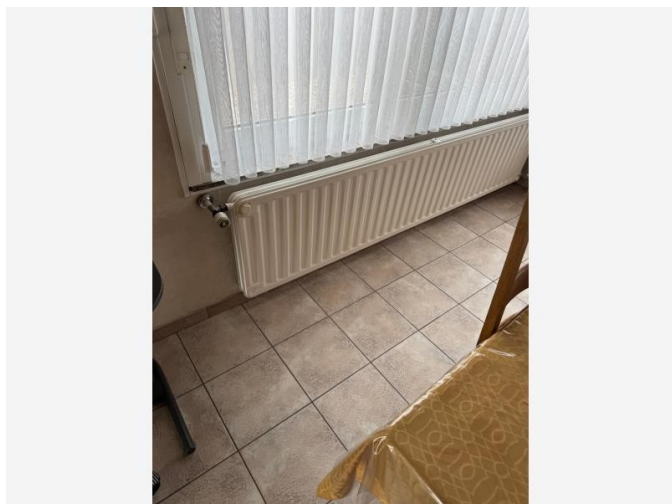
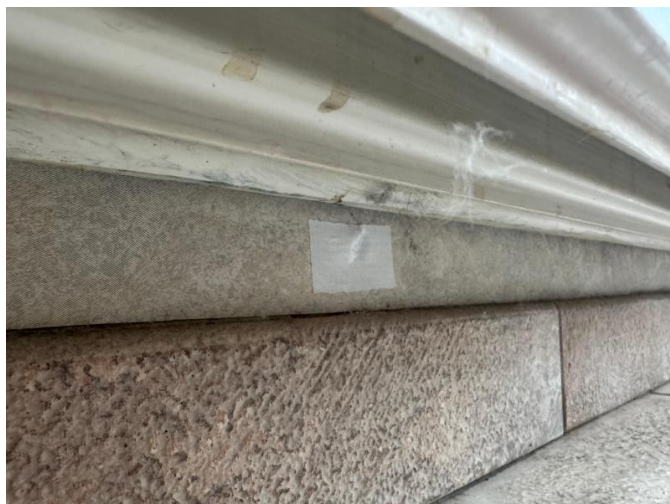
## Fiche 8: Pleisterwerk Muren

Geen asbest

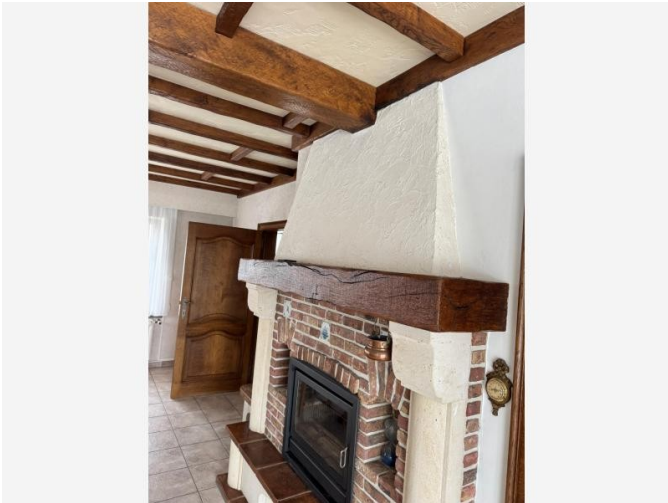
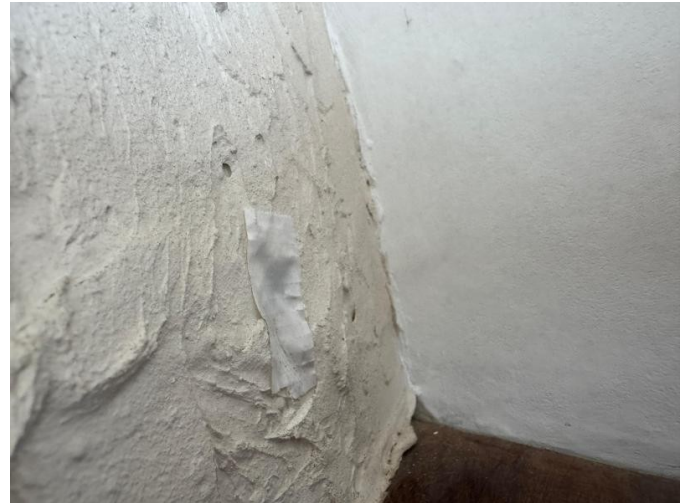
## Fiche 9: Plaat boven kachel

Geen asbest

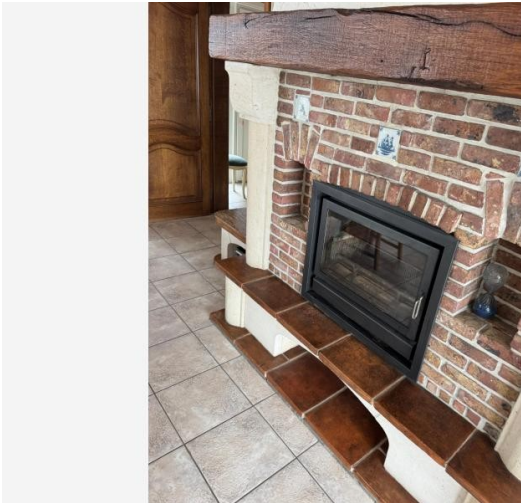
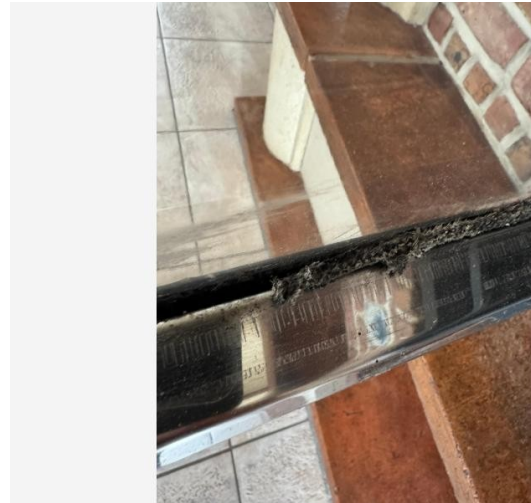
## Fiche 10: Kachelkoord

Geen asbest

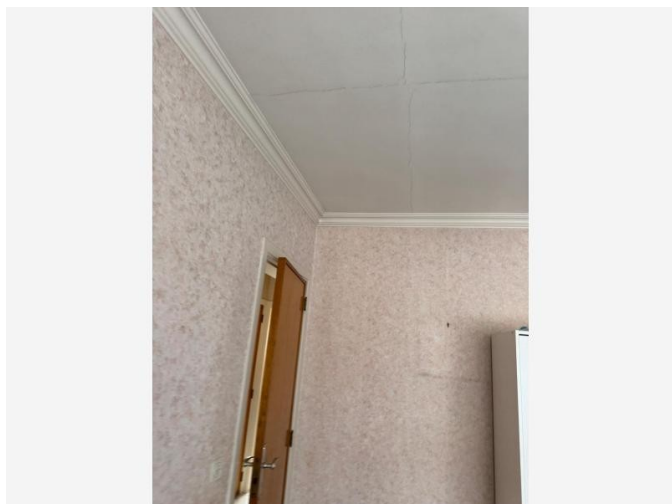
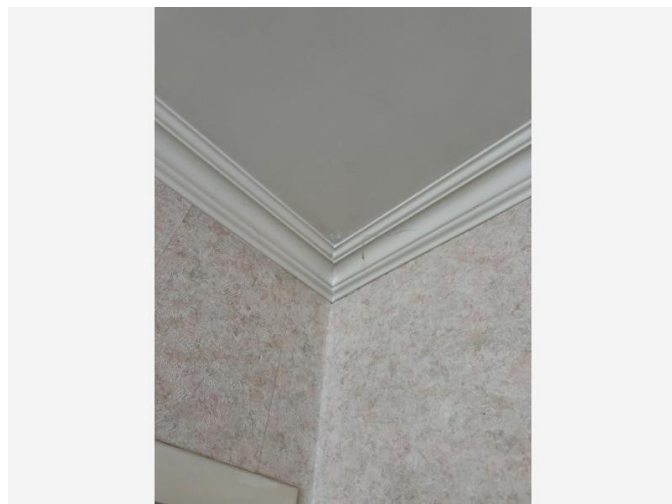
## Fiche 11: Pleisterwerk Plafonds

Geen asbest

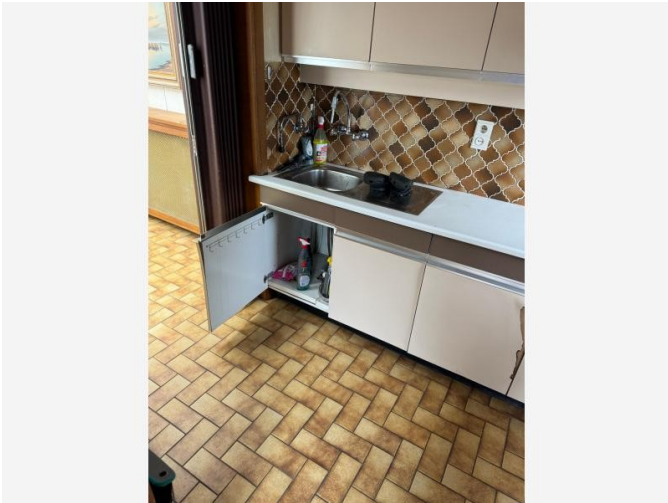
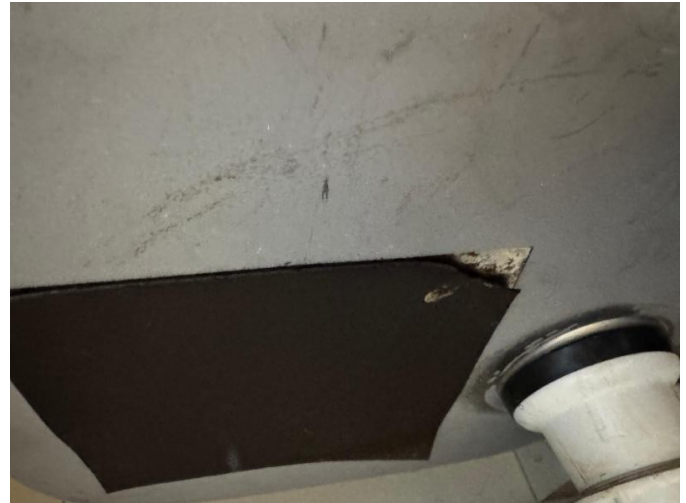
## Fiche 12: Dreunplaatje lavabo keuken

Geen asbest
