# Asbestinventarisatetest

Kerkeveldweg 21, 1640 Sint-Genesius-Rode

Attestnummer : 20250416-000072.000

**Niet-asbestveilig**

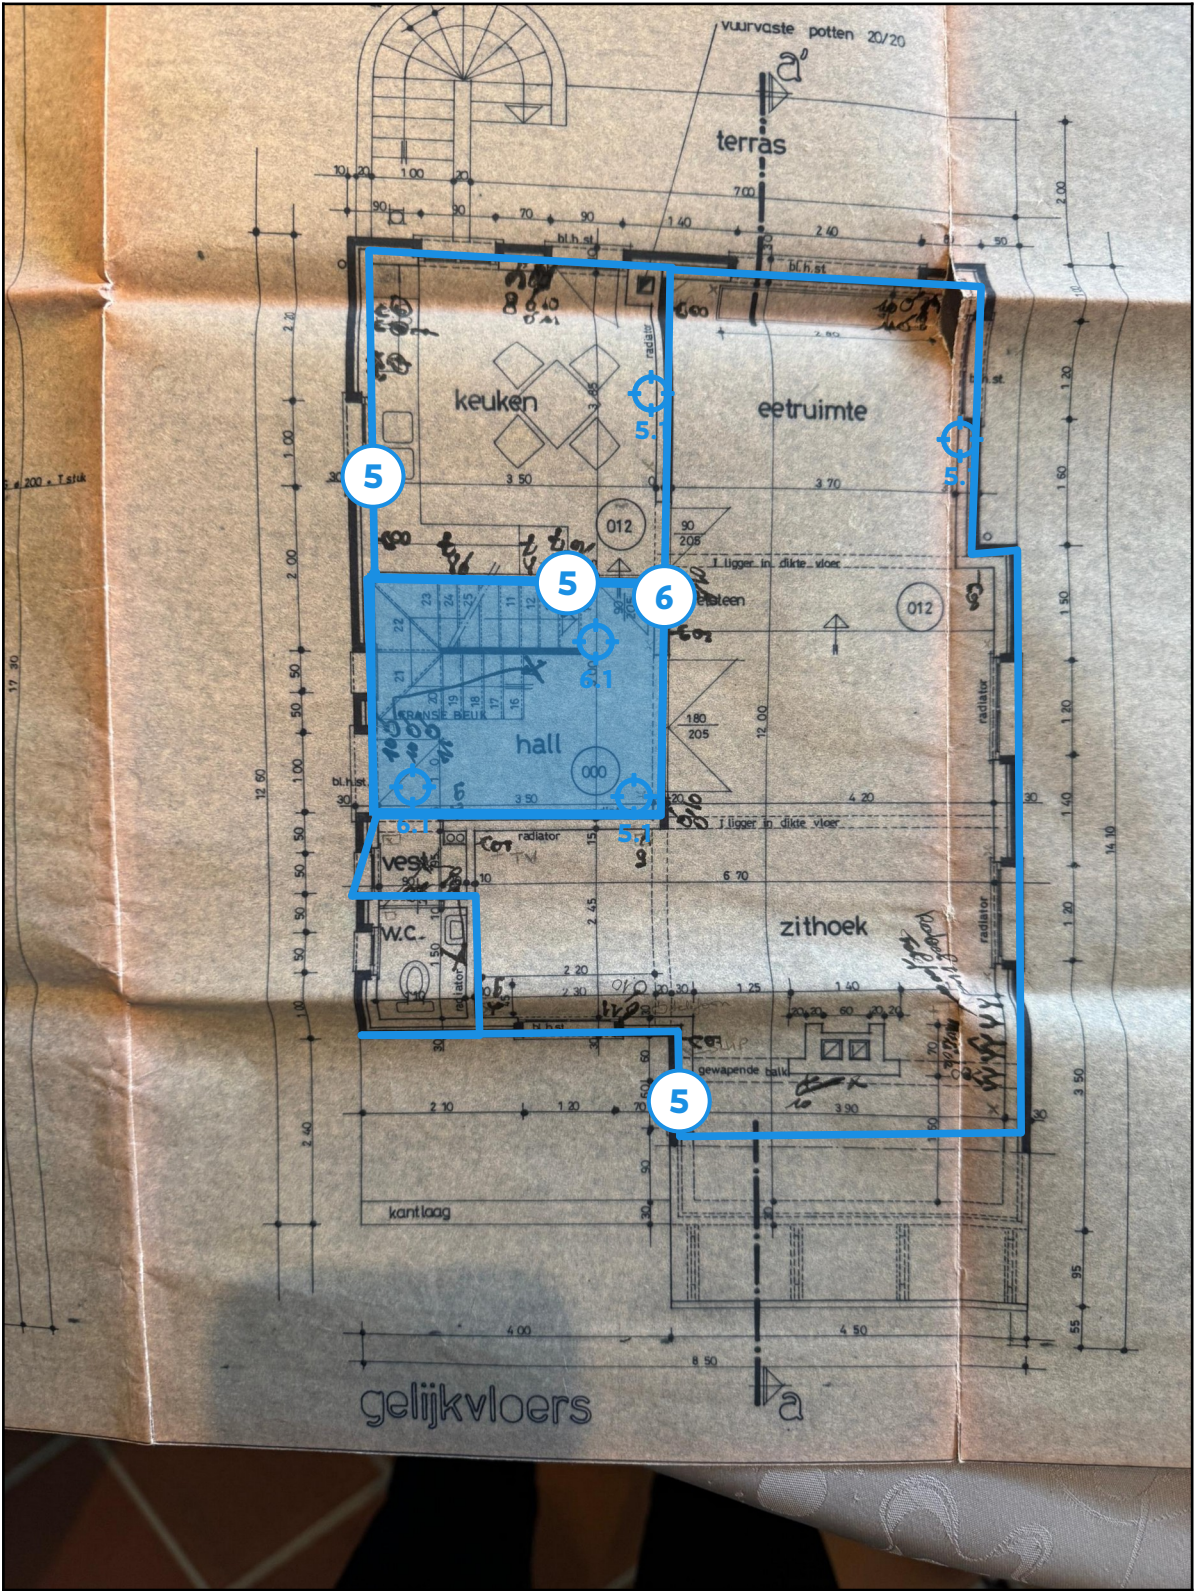
# Plan 1.2: Plan gelijkvloers

| 5. Pleisterwerk Muren | Geen asbest | - |
| 6. Pleisterwerk Plafonds | Geen asbest | - |

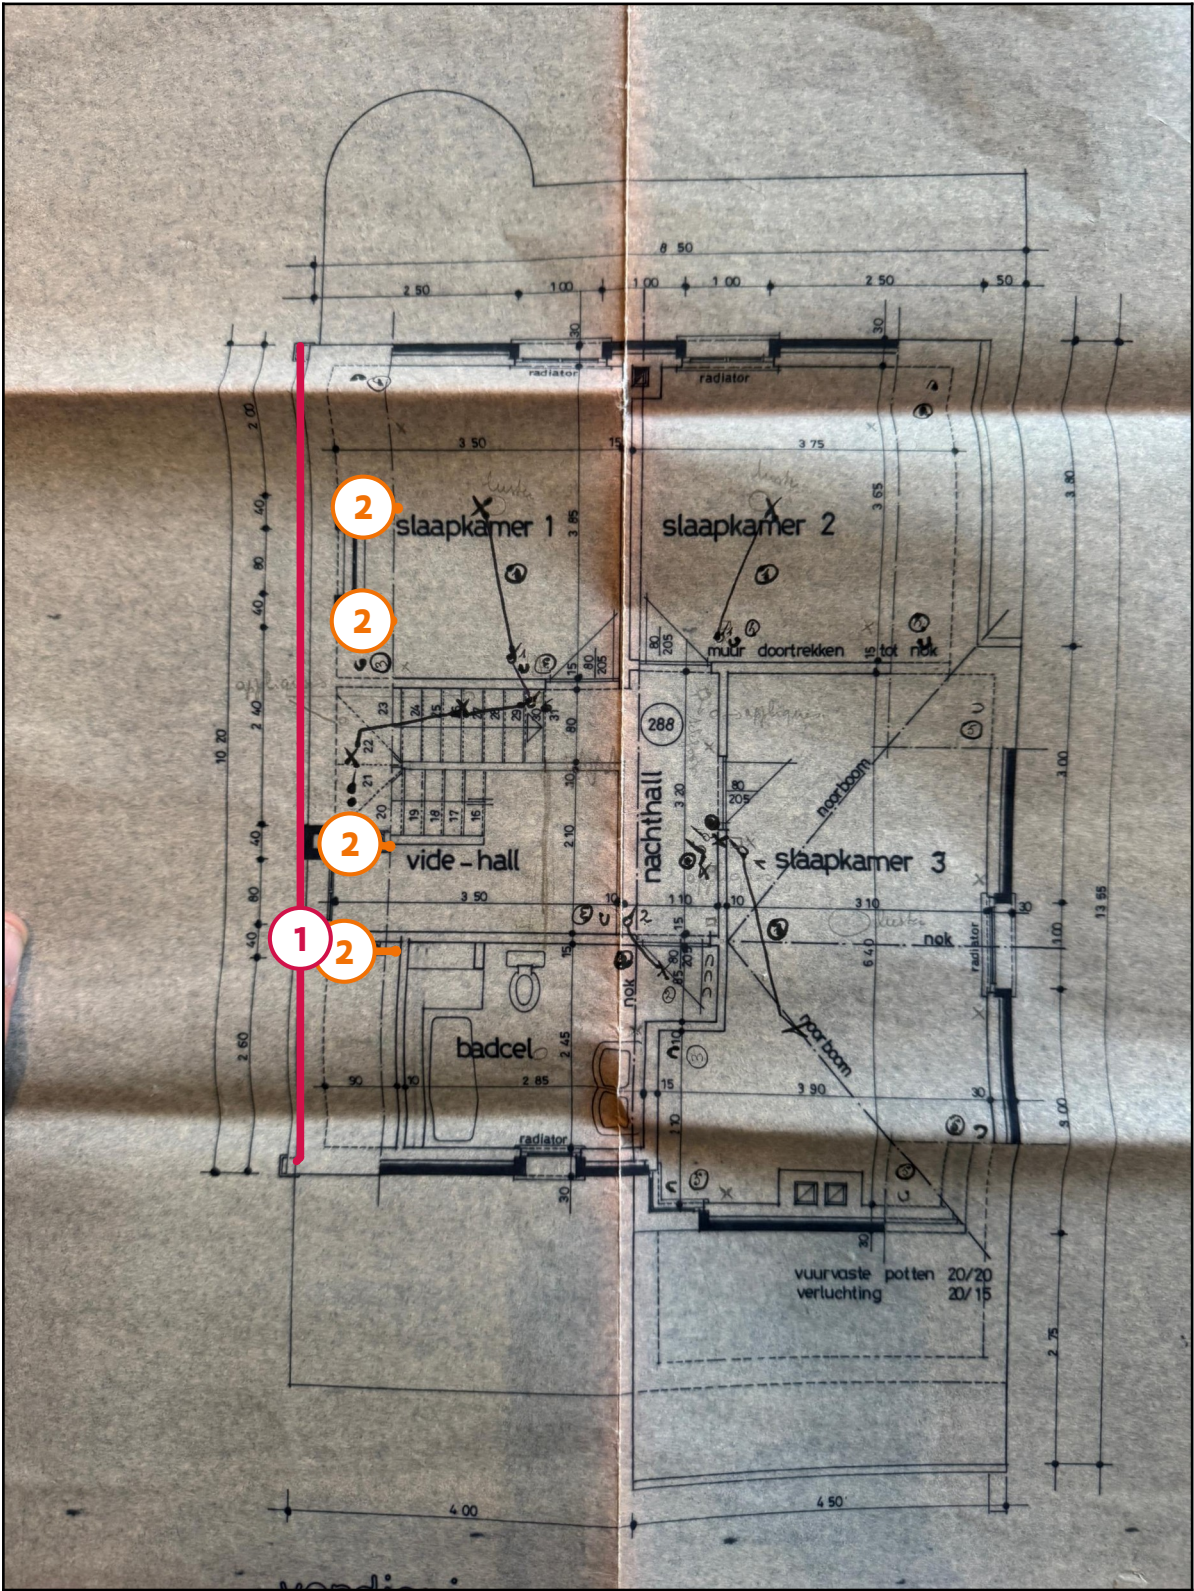
# Plan 1.3: Plan eerste verdieping

| 1. Slib in dakgoten | Asbestmateriaal | Dringend verwijderen |
| 2. Leien zijanten dakkapellen | Asbestmateriaal | Verwijderen |

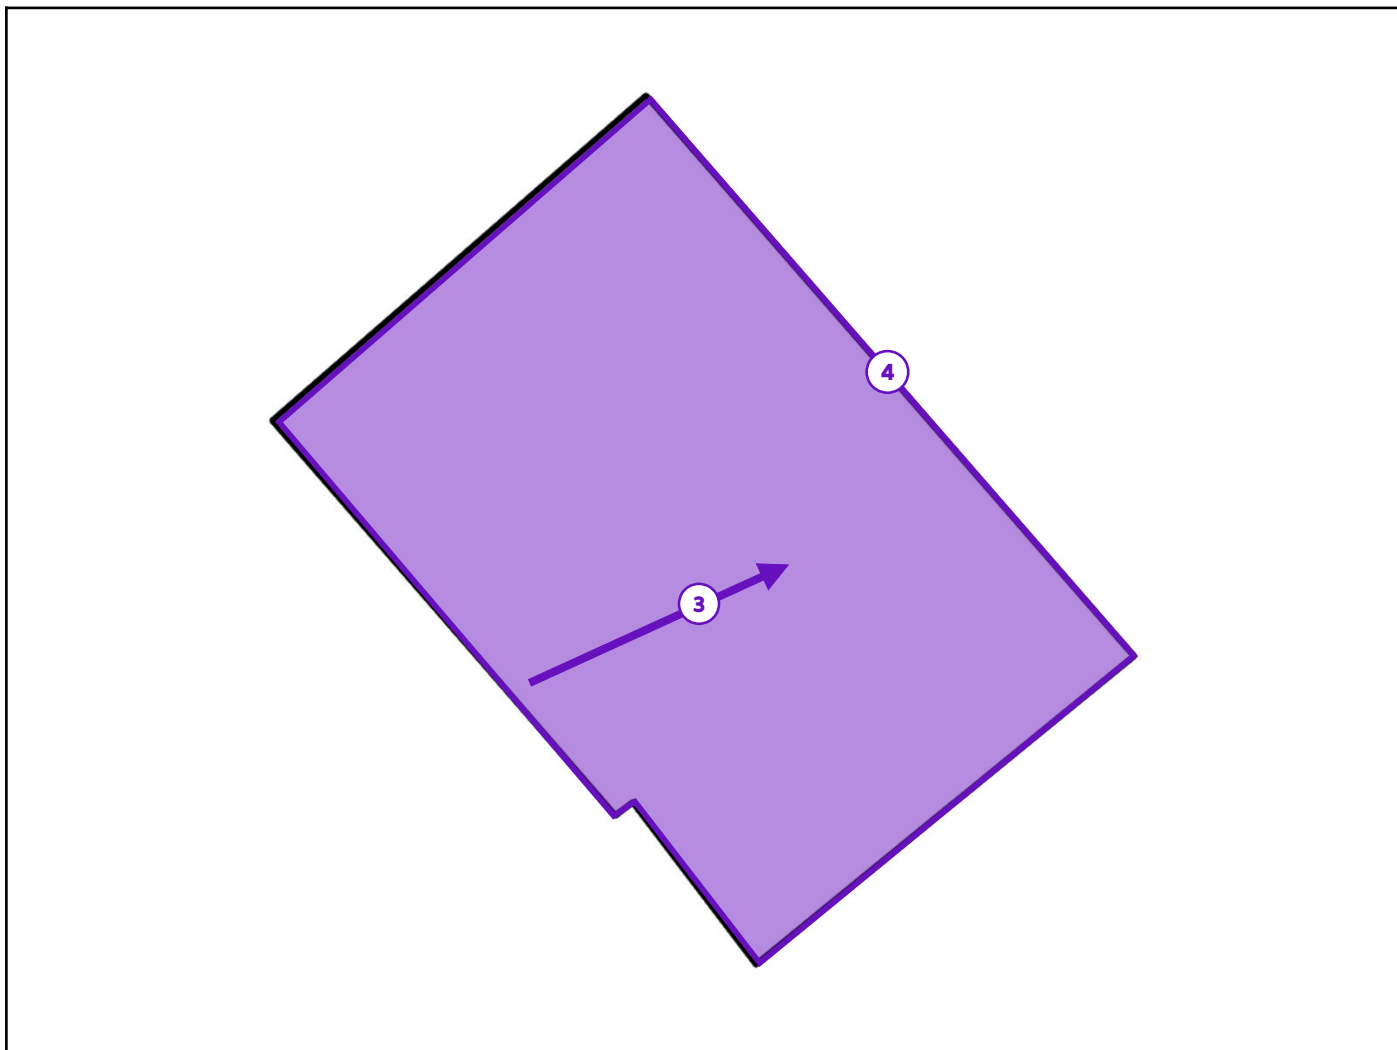
## Plan 1.4: Woning plan

| Beschrijving | Type | Actie |
|---|---|---|
| 3. Schouwpijpen | Beperking | - |
| 4. Onderdak houtvezelplaten | Advies | - |

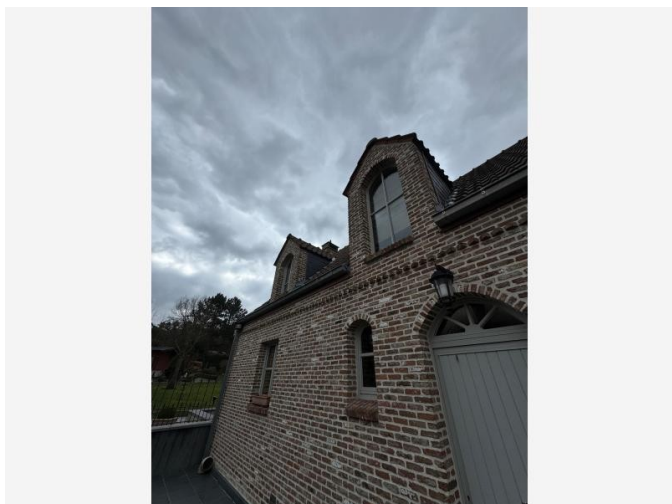
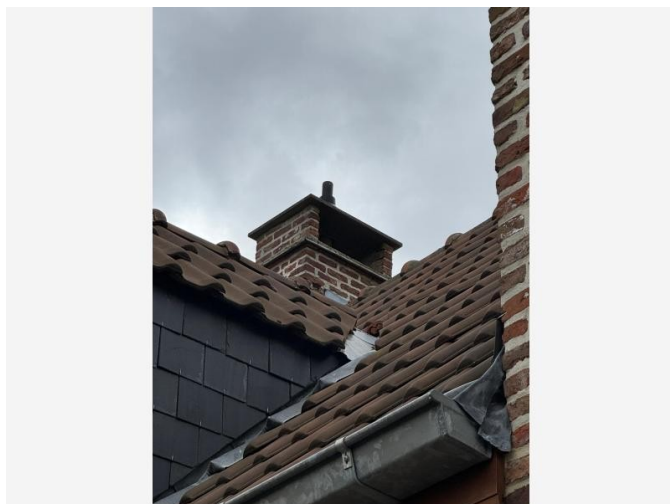
Overzichtsfoto

Detailfoto

Het asbestmateriaal valt onder de mijlpaal van 2040.

**Dringend verwijderen**

| Beschrijving | Slib in dakgoten |
| Type afvalstof | Betreft resten (contaminatie) van verwerking of beschadiging |
| Bron van de resten | Gevelleien dakkapel. |
| Gebondenheid resten | Niet hecht |
| Hoeveelheid (gewicht - aantal) | <ul style="list-style-type: none"><li>• 3,00 kg - 1 stuk</li></ul> |

- Verwijder het asbestafval.

- Eenvoudige handelingen: mag via doe-het-zelf of door werknemer(s) met opleidingsattest eenvoudige handelingen  
De toepassing mag zelf verwijderd worden onder de voorwaarden terug te vinden op:  
<https://ovam.vlaanderen.be/wie-mag-wat-verwijderen>

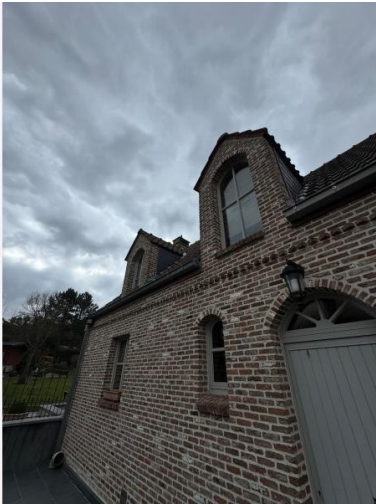
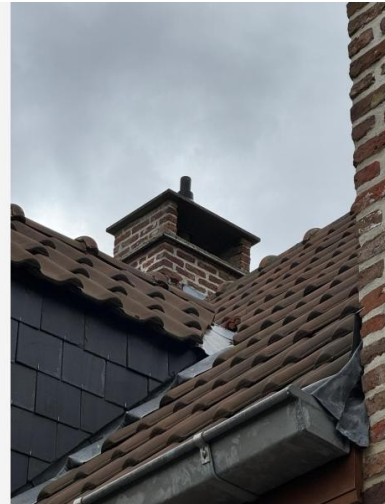
Overzichtsfoto

Detailfoto

Het asbestmateriaal valt onder de mijlpaal van 2034.

Verwijderen

| Eindbeoordeling materiaalrisico | Laag materiaalrisico en/of verlaagde kans op vezelvrijgave |

| Asbestsoort (vezeltype) | Crocidoliet aanwezig |
| Toestand van het materiaal | Licht beschadigd, licht verweerd. Intact calciumsilicaatmateriaal of categorie III 'gebondenheid' |

| Beschrijving | Leien zijkanten dakkapellen |
| Hoeveelheid (oppervlakte - aantal) | • 6,00 m <sup>2</sup> - 1 stuk |

- Verwijder dit asbestmateriaal zo snel mogelijk. Volg de toestand goed op.

- Eenvoudige handelingen: mag via doe-het-zelf of door werknemer(s) met opleidingsattest eenvoudige handelingen  
De toepassing mag zelf verwijderd worden onder de voorwaarden terug te vinden op:  
<https://ovam.vlaanderen.be/wie-mag-wat-verwijderen>

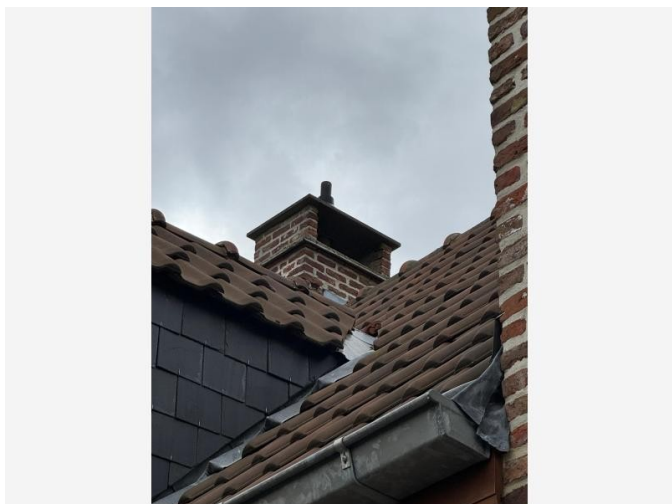
Situeringsfoto

**Reden:** Het te onderzoeken materiaal situeert zich hoger dan 3,50 m te rekenen vanaf een veilige ondergrond

**Uitleg van de asbestdeskundige:** Het is niet vast te stellen of uit te sluiten dat er zich in de schouwen asbestcementen schouwpijpen bevinden omwille van de hoogte waarop deze zich bevinden.

| (Asbest)materiaal | Rookgaskanaal |
| Karakterisatie | Asbest (verdacht) |

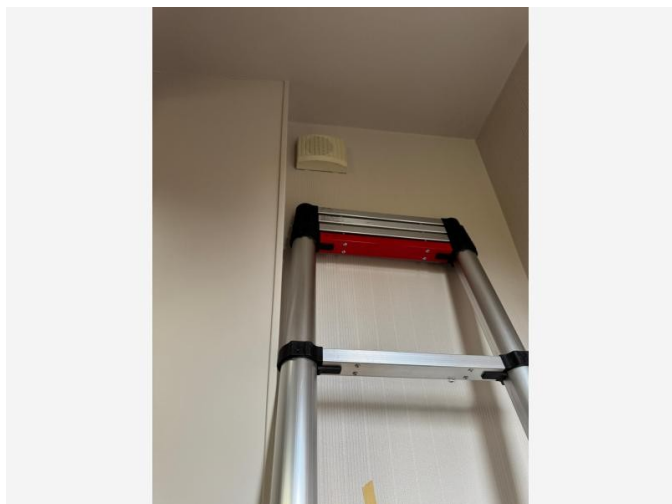
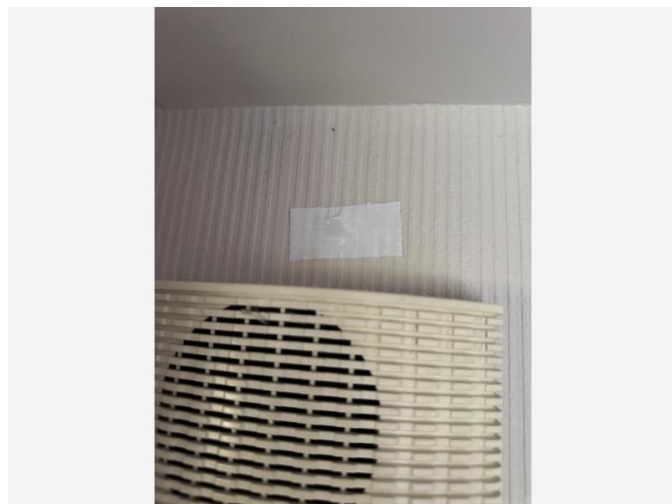
## Fiche 5: Pleisterwerk Muren

Overzichtsfoto

Detailfoto

Geen asbest

| # | Type | Referentie | Resultaat |
|---|---|---|---|
| 5.1 | Mengmonster | 4104 | Geen asbest |

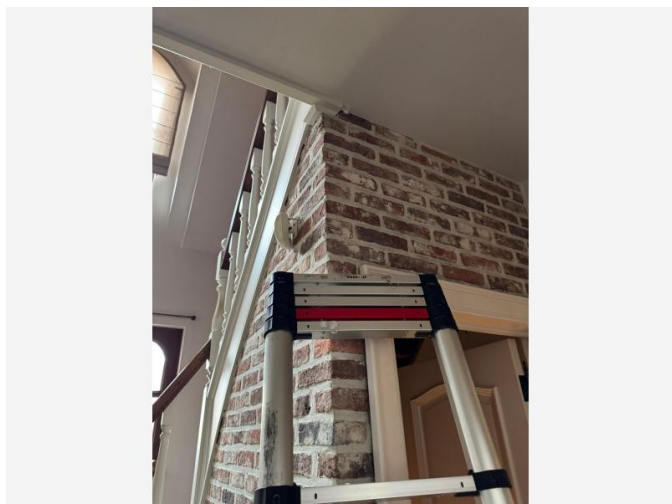
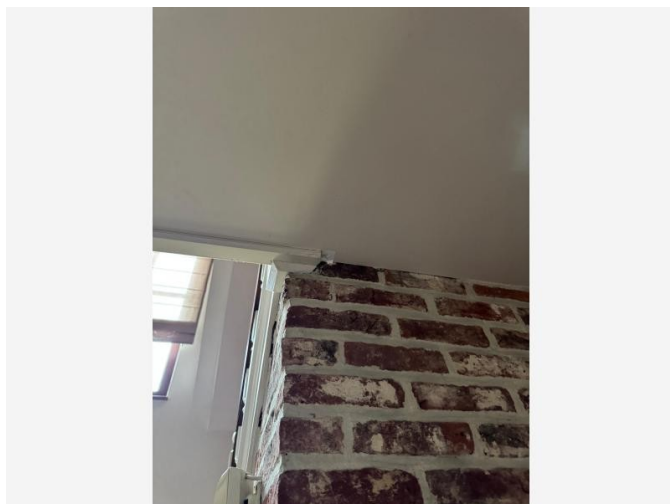
## Fiche 6: Pleisterwerk Plafonds

Overzichtsfoto

Detailfoto

Geen asbest

| # | Type | Referentie | Resultaat |
|---|---|---|---|
| 6.1 | Mengmonster | 4103 | Geen asbest |

| Opmerking | Pleisterwerk plafond alleen zichtbaar in de trappenhal. |
