# Asbestinventarisatetest

Alsebergsesteenweg 29, 1630 Linkebeek

Attestnummer : 20240206-000450.000

Uitgegeven op : 06.02.2024

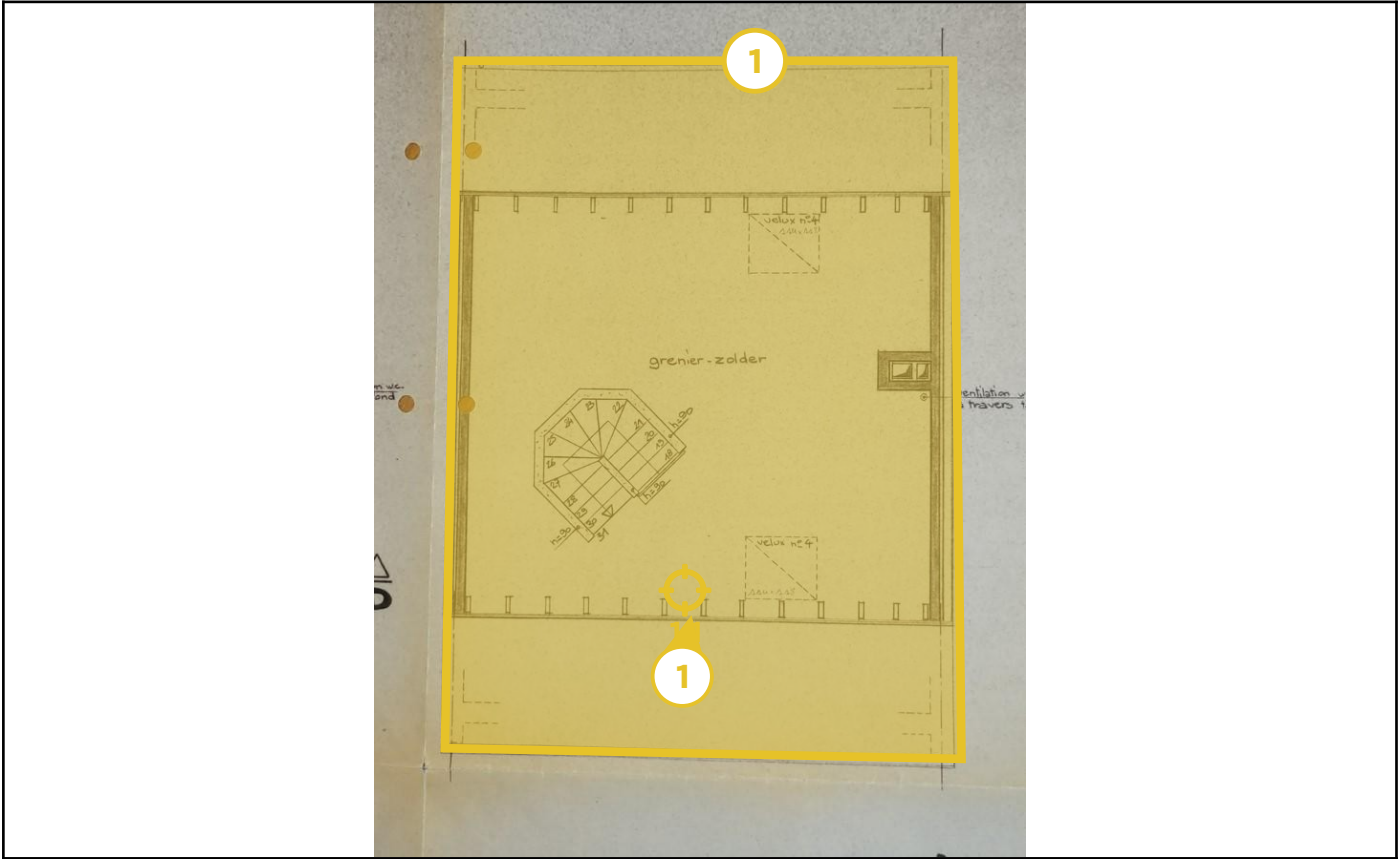
# Plan 1.3: plan zolder

| Beschrijving | Type | Actie |
|---|---|---|
| 1. menuiserieplaten hellend dak | Asbestmateriaal | Zorgvuldig beheren |
| 1.1 Code: 8094386 | Puntmonster | - |

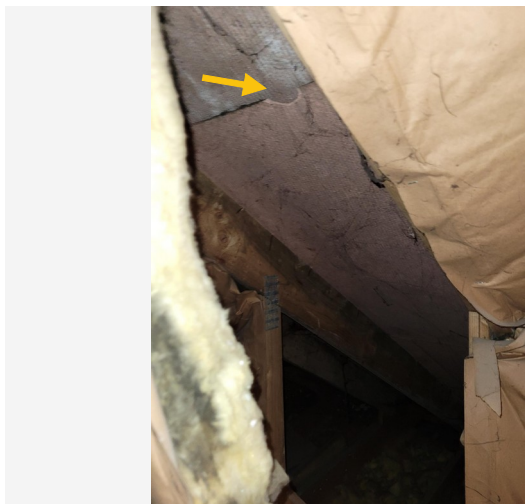
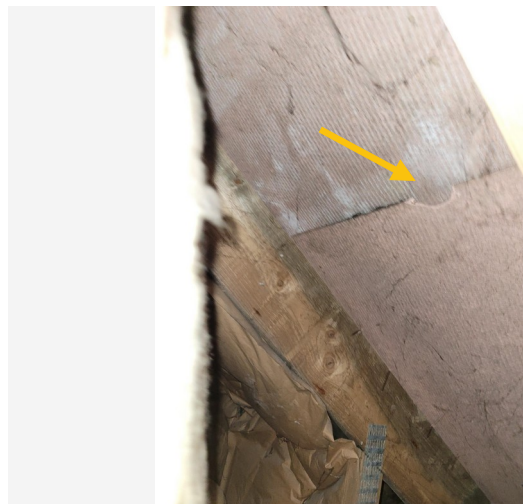
Het asbestmateriaal valt onder de mijlpaal van 2040.

| Eindbeoordeling materiaalrisico | Zeer laag materiaalrisico en/of zeer lage kans op vezelvrijgave |

| Toestand van het materiaal | Onbeschadigd, niet verweerd |

| # | Type | Referentie | Resultaat |
|---|---|---|---|
| 1.1 | Puntmonster | 8094386 | Chrysotiel |

| Beschrijving | menuiserieplaten hellend dak |
| Asbestmateriaal | Plaat, paneel, tablet - Type Menuiserie |

- Zorg voor een veilig beheer. Vermijd het beschadigen van het asbestmateriaal. Controleer de toestand jaarlijks op wijzigingen.
- Zorg voor een veilig beheer en verwijder dit asbestmateriaal wanneer het bij werken eenvoudig bereikbaar wordt. Controleer de toestand jaarlijks op wijzigingen.

- Eenvoudige handelingen: mag via doe-het-zelf of door werknemer(s) met opleidingsattest eenvoudige handelingen  
Deze toepassing mag zelf verwijderd worden mits het respecteren van de veiligheidsmaatregelen.

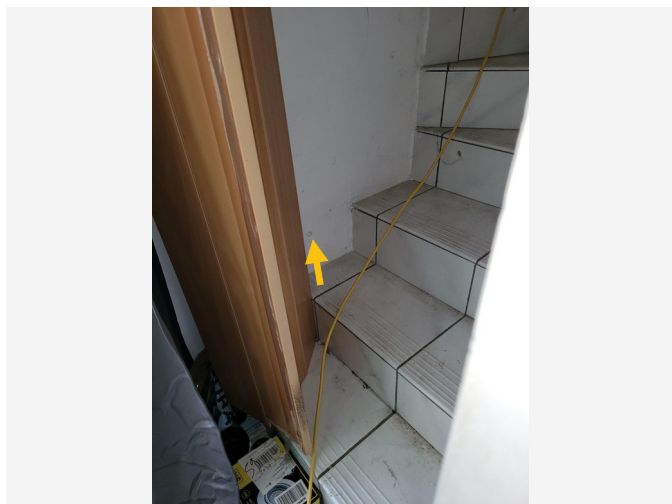
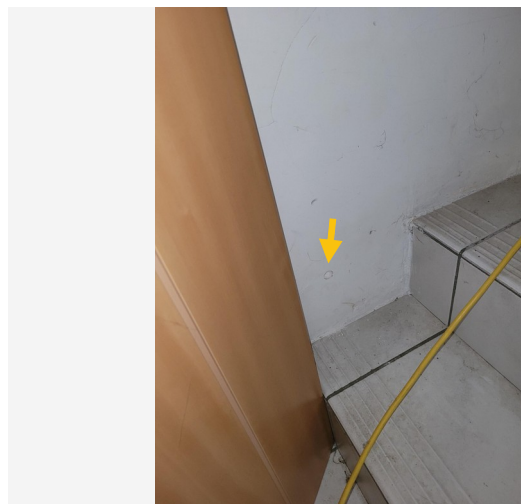
## Fiche 2: pleister muren

Geen asbest

| # | Type | Referentie | Resultaat |
|---|---|---|---|
| 2.1 | Mengmonster | 8094384 | Geen asbest |

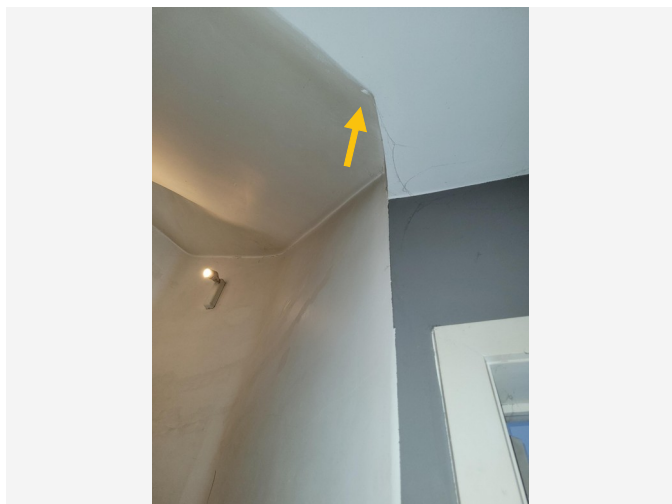
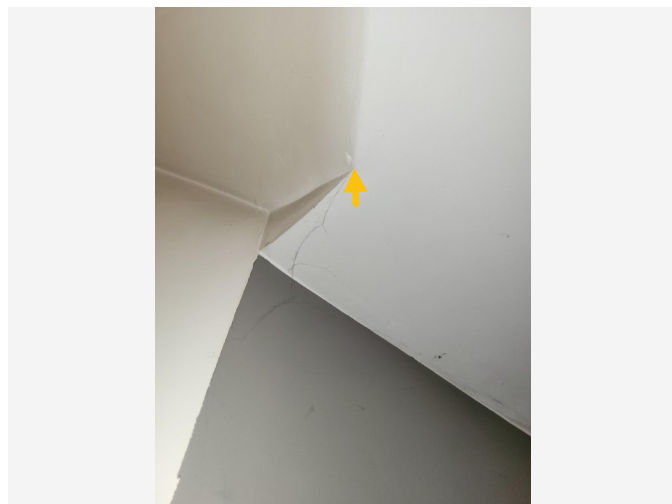
## Fiche 3: pleister plafonds

Geen asbest

| # | Type | Referentie | Resultaat |
|---|---|---|---|
| 3.1 | Mengmonster | 8094385 | Geen asbest |
