# Asbestinventarisatetest

A. Vaucampslaan 182, 1654 Beersel

Attestnummer : 20250904-000117.000

Uitgegeven op : 04.09.2025

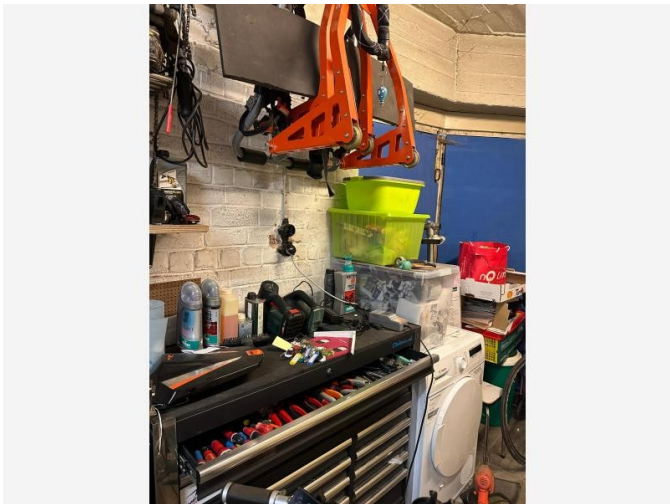
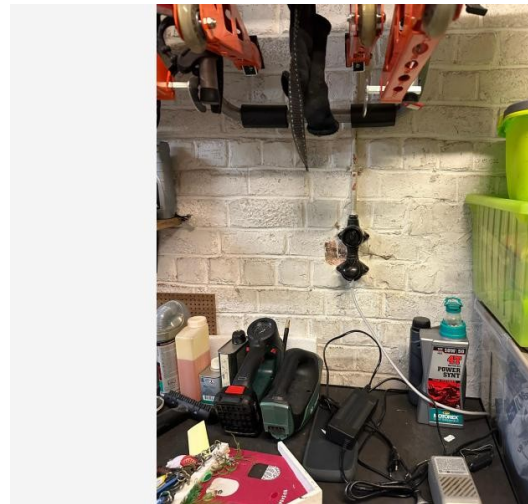
Overzichtsfoto

Detailfoto

Het asbestmateriaal valt onder de mijlpaal van 2040.

| Eindbeoordeling materiaalisico | Laag materiaalisico en/of verlaagde kans op vezelvrijgave |

| Asbestsoort (vezeltype) | Crocidoliet aanwezig |
| Asbestconcentratie | Laag (< 50%) |
| Toestand van het materiaal | Onbeschadigd, niet verweerd |

| Opmerking | Het betreft de elektriciteitsmeter en schakelaar en stopcontact in de garage. De hoeveelheid is geschat. |

- Zorg voor een veilig beheer. Vermijd het beschadigen van het asbestmateriaal. Controleer de toestand jaarlijks op wijzigingen.
- Voer bijkomende staalname(s) uit.

De elektriciteitsmeter is eigendom van de nutsmaatschappij en mag enkel door hun verwijderd worden.

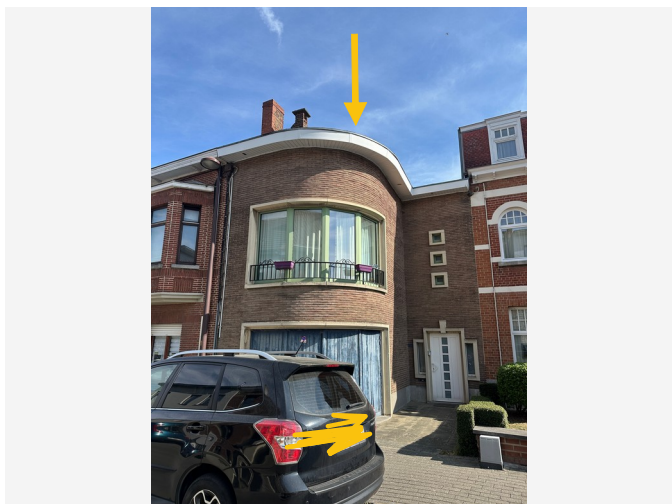
Situeringsfoto

**Reden:** Het te onderzoeken materiaal situeert zich hoger dan 3,50 m te rekenen vanaf een veilige ondergrond

**Uitleg van de asbestdeskundige:** Het is niet mogelijk om het hoogste plat dak en binnenzijden van eventuele gemetselde schouwen te onderzoeken.

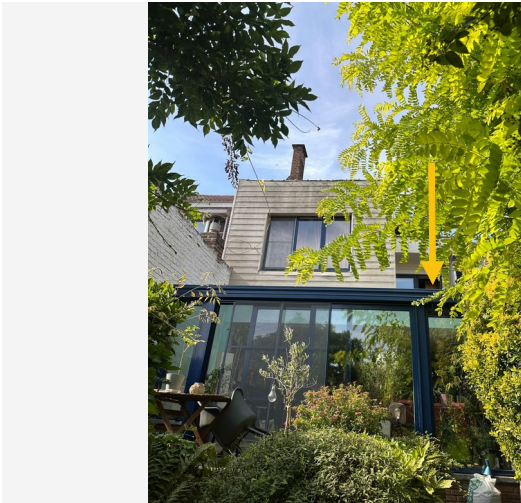
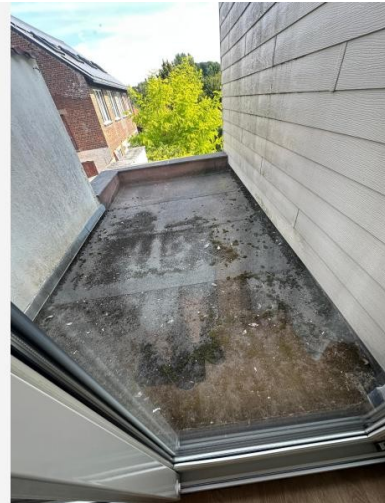
## Fiche 3: Roofing laag dak

Geen asbest

| Opmerking | De roofingbekleding op het lage plat dak werd aangebracht in 2010, heeft geen risicoproductiejaar en is niet-asbestverdacht. De oudere roofinglagen zijn tevens verwijderd. De hoeveelheid is geschat. |

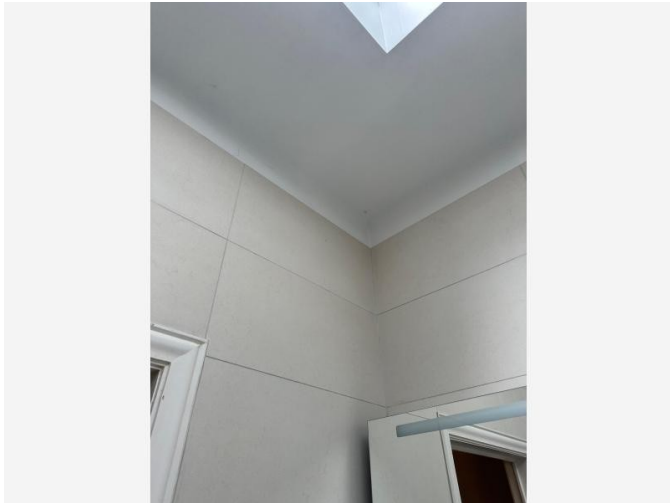
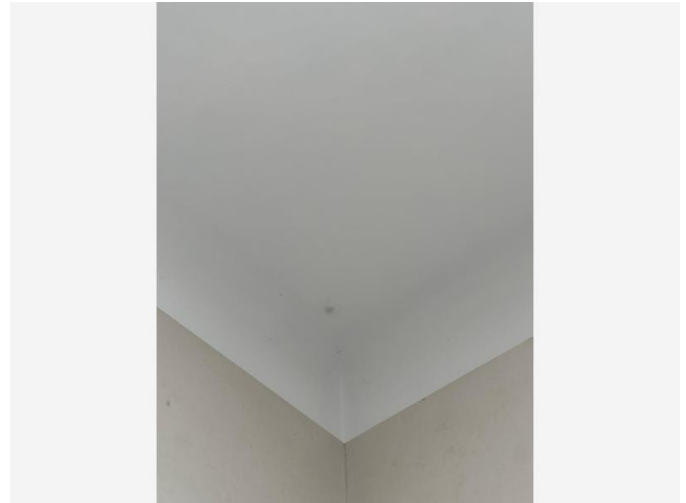
## Fiche 4: Pleisterwerk plafonds

Geen asbest

| # | Type | Referentie | Resultaat |
|---|---|---|---|
| 4.1 | Mengmonster | 8769 | Geen asbest |

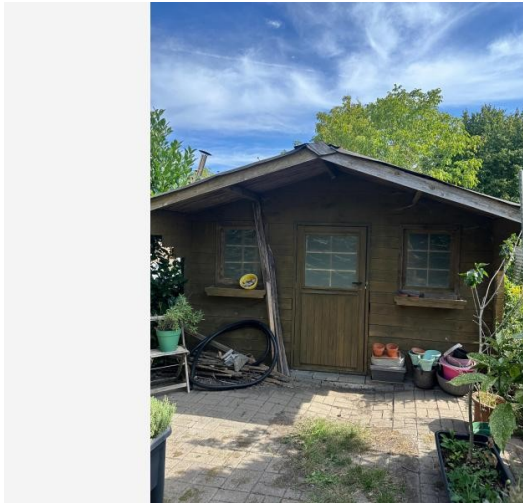
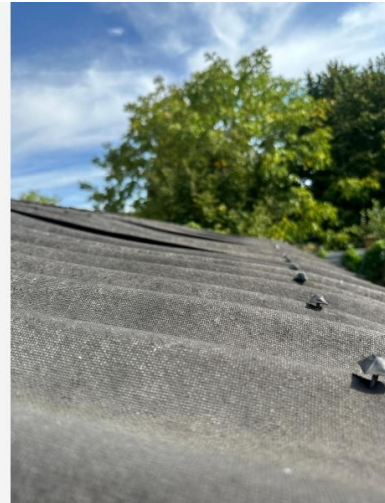
## Fiche 5: Golfplaten dak tuinhuis

Geen asbest

| # | Type | Referentie | Resultaat |
|---|---|---|---|
| 5.1 | Puntmonster | 8770 | Geen asbest |

| Opmerking | De hoeveelheid is geschat. Er werden verder geen asbestverdachte materialen aangetroffen binnenin het tuinhuis. |

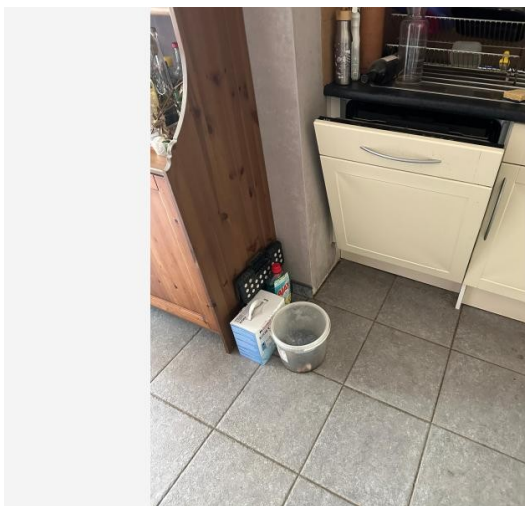
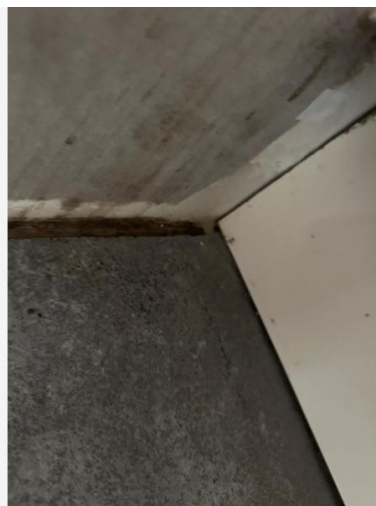
## Fiche 6: Pleisterwerk muren

Geen asbest

| # | Type | Referentie | Resultaat |
|---|---|---|---|
| 6.1 | Mengmonster | 8768 | Geen asbest |
