# Asbestinventarisatetest

Berendries 34, 1500 Halle

Attestnummer : 20250903-000317.000

Uitgegeven op : 03.09.2025

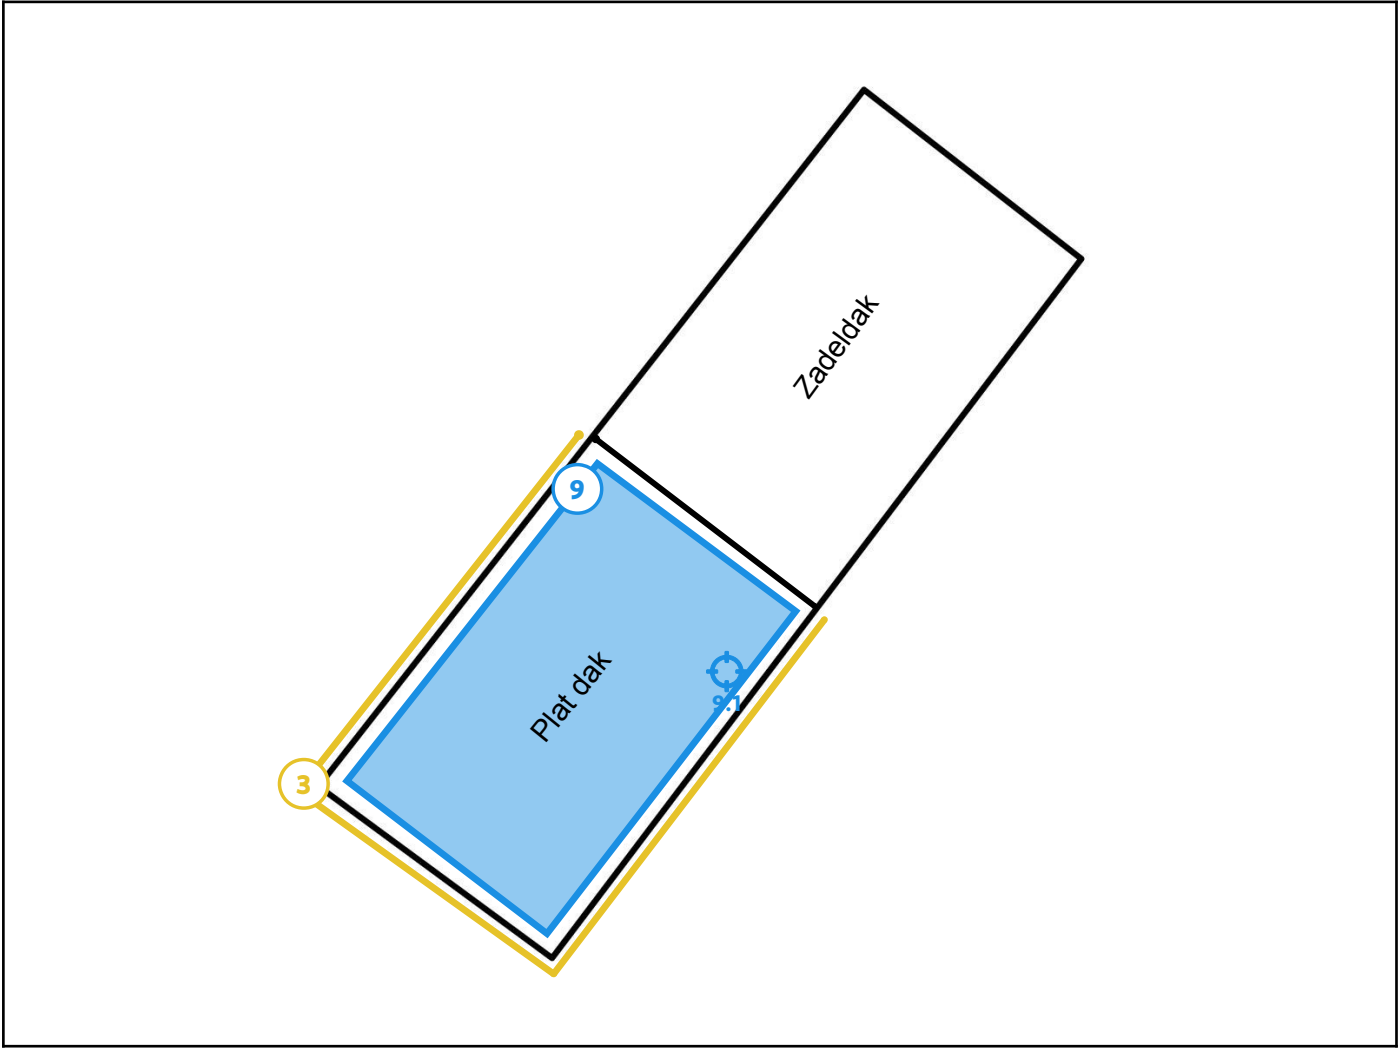
# Plan 1.1: Plan buitenschil

| Beschrijving | Type | Actie |
|---|---|---|
| 3. Deksteen | Asbestmateriaal | Zorgvuldig beheren |
| 9. Roofing | Geen asbest | - |

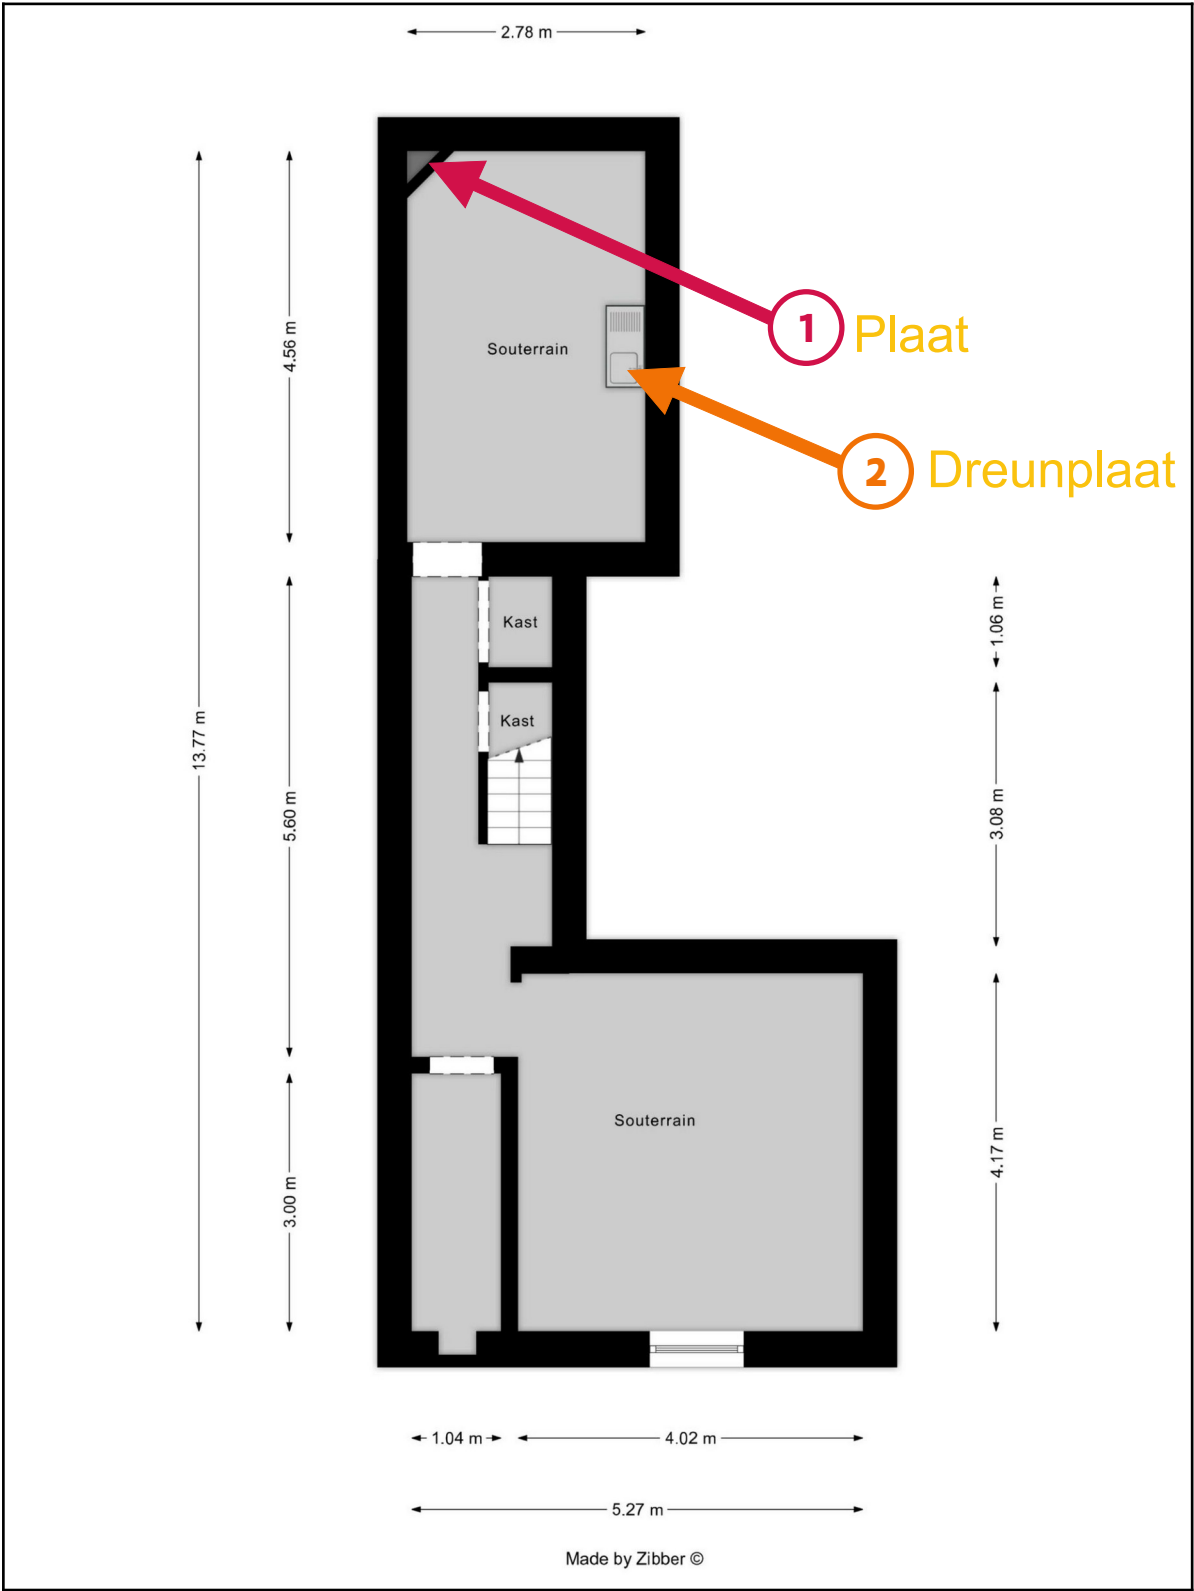
# Plan 1.2: Plan kelder

| 1. Plaat | Asbestmateriaal | Dringend verwijderen |
| 2. Dreunplaat | Asbestmateriaal | Verwijderen |

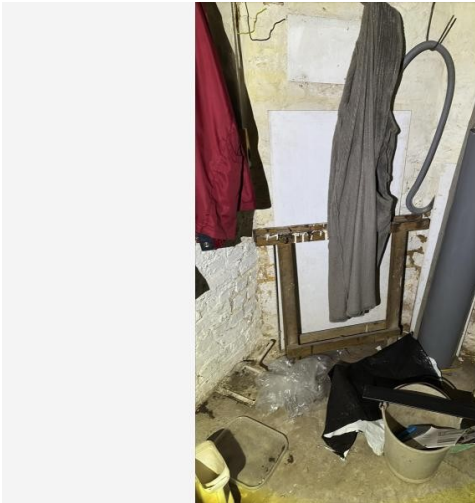
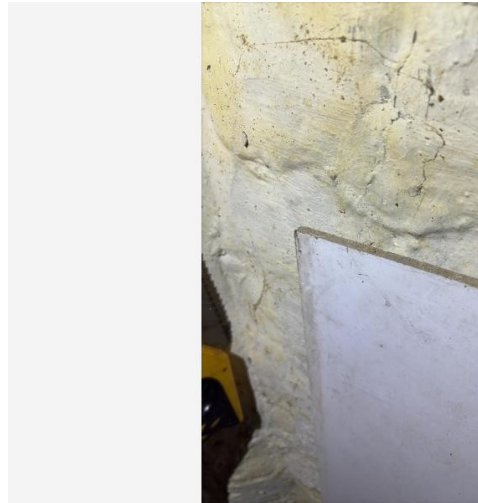
| Aanwezige resten | Aanwezigheid van één asbestverdachte plaat in de kelder. |
| Asbestmaterialen | <ul style="list-style-type: none"><li>• Plaat, paneel, tablet - Generiek</li></ul> |
| Bindmiddel van asbestmateriaal | Cement |
| Hoeveelheid (gewicht - aantal) | <ul style="list-style-type: none"><li>• 3,00 kg - 1 stuk</li></ul> |

**Dringend verwijderen**

- Verwijder het asbestafval.

- Eenvoudige handelingen: mag via doe-het-zelf of door werknemer(s) met opleidingsattest eenvoudige handelingen  
Verwijderingvoorschriften volgens Codex over het welzijn op het werk Art. VI.3-54.

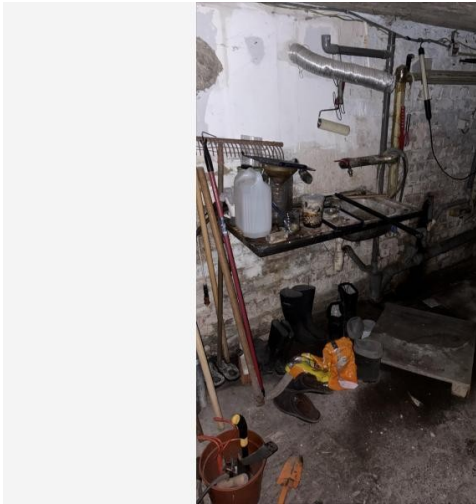
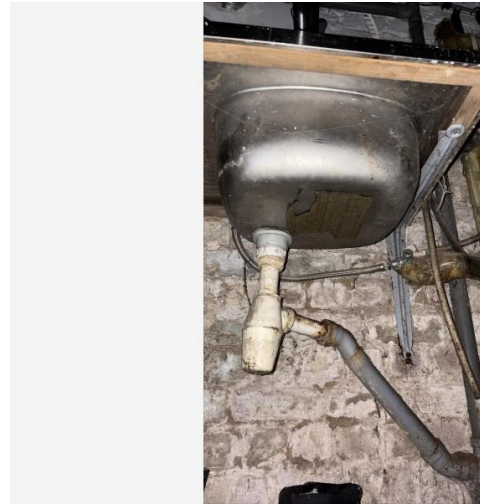
| Eindbeoordeling materiaalrisico | Verhoogd materiaalrisico en/of verhoogde kans op vezelvrijgave |

| Toestand van het materiaal | Matig beschadigd, matig verweerd |

| Beschrijving | Dreunplaat |
| Asbestmateriaal | Dreunplaatje lavabo |

Verwijderen

- Zorg voor een veilig beheer. Vermijd het beschadigen van het asbestmateriaal. Controleer de toestand jaarlijks op wijzigingen.
- Verwijder dit asbestmateriaal zo snel mogelijk. Volg de toestand goed op.

- Eenvoudige handelingen: mag via doe-het-zelf of door werknemer(s) met opleidingsattest eenvoudige handelingen  
Verwijderingvoorschriften volgens Codex over het welzijn op het werk Art. VI.3-54.

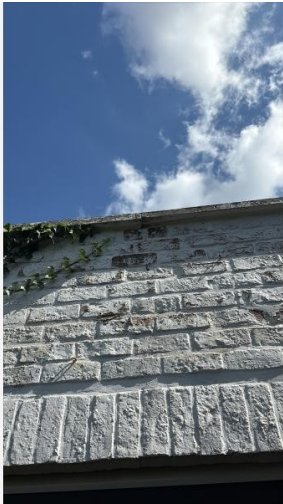
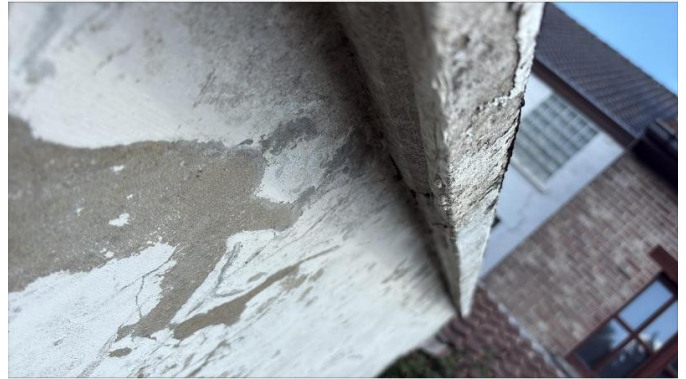
| Eindbeoordeling materiaalrisico | Laag materiaalrisico en/of verlaagde kans op vezelvrijgave |

| Asbestsoort (vezeltype) | Crocidoliet aanwezig |
| Toestand van het materiaal | Licht beschadigd, licht verweerd. Intact calciumsilicaatmateriaal of categorie III 'gebondenheid' |

| Beschrijving | Deksteen |
| Asbestmateriaal | Deksteen, muurkap - Vol |

Zorgvuldig beheren

- Zorg voor een veilig beheer. Vermijd het beschadigen van het asbestmateriaal. Controleer de toestand jaarlijks op wijzigingen.

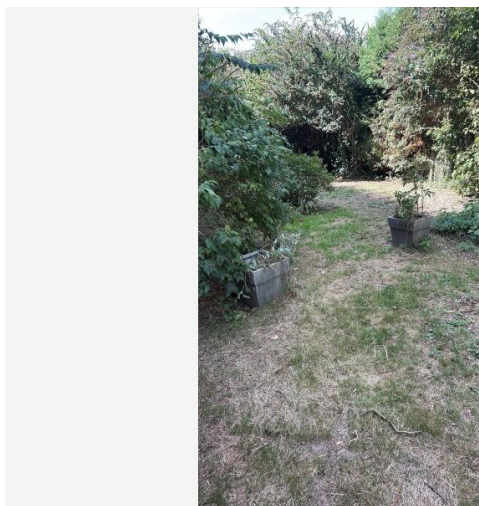
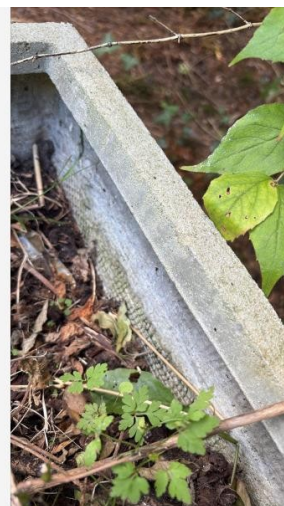
| Eindbeoordeling materiaalrisico | Laag materiaalrisico en/of verlaagde kans op vezelvrijgave |

| Asbestsoort (vezeltype) | Crocidoliet aanwezig |
| Toestand van het materiaal | Licht beschadigd, licht verweerd. Intact calciumsilicaatmateriaal of categorie III 'gebondenheid' |

| Beschrijving | Bloembakken |

- Verwijder deze asbesttoepassing zo snel mogelijk. Volg de toestand goed op.

- Eenvoudige handelingen: mag via doe-het-zelf of door werknemer(s) met opleidingsattest eenvoudige handelingen  
Verwijderingvoorschriften volgens Codex over het welzijn op het werk Art. VI.3-54.

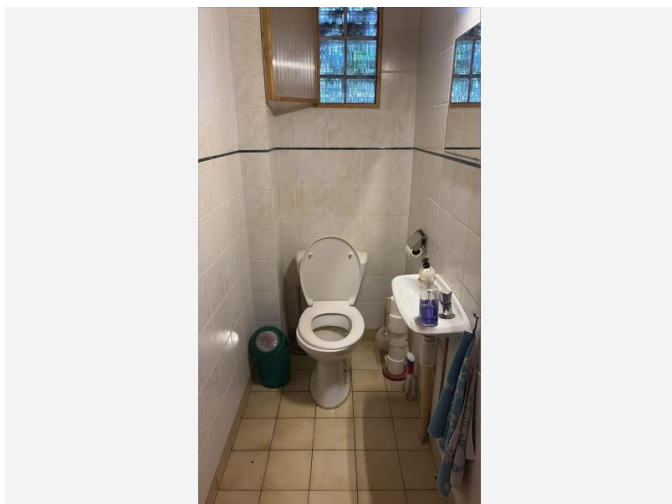
Vrije foto

Kans op aanwezigheid van asbestverdachte lijm laag achter wandtegels in de badkamer, keuken en wc. Staalname niet mogelijk in het kader van een niet-destructieve inventaris.

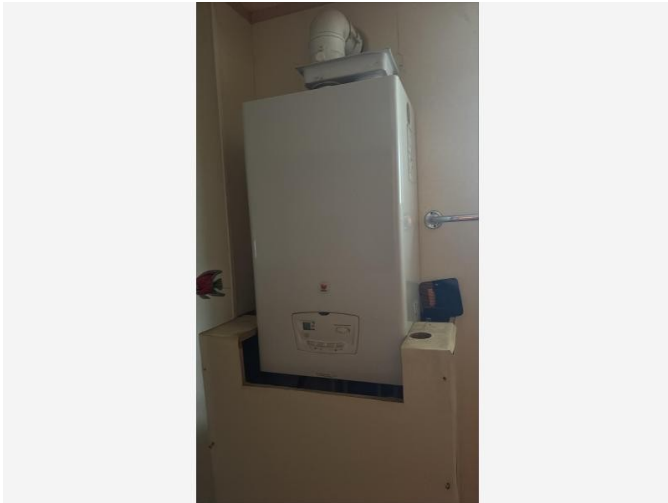
Vrije foto

De verwarmingsketel dateert van na het jaar 2000. Geen kans op aanwezigheid van asbesthoudende toepassingen (pakkingen).

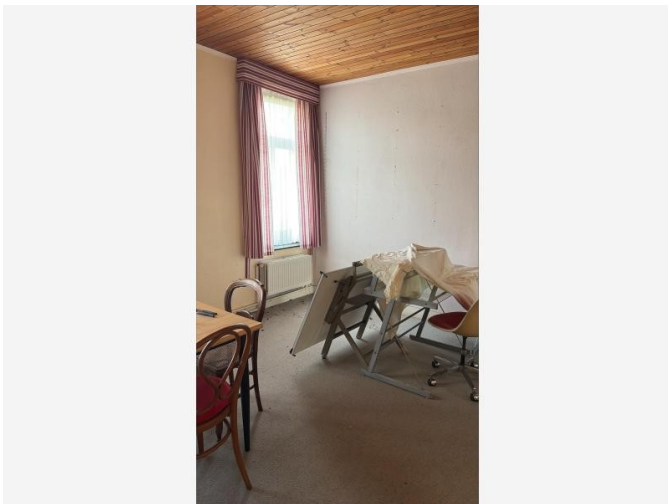
Vrije foto

Alle plafonds in de woning zijn niet bepleisterd en bijgevolg dus niet asbestverdacht.

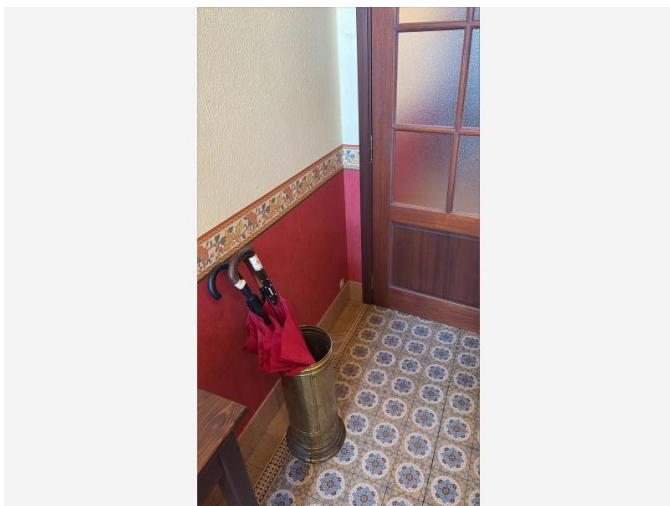
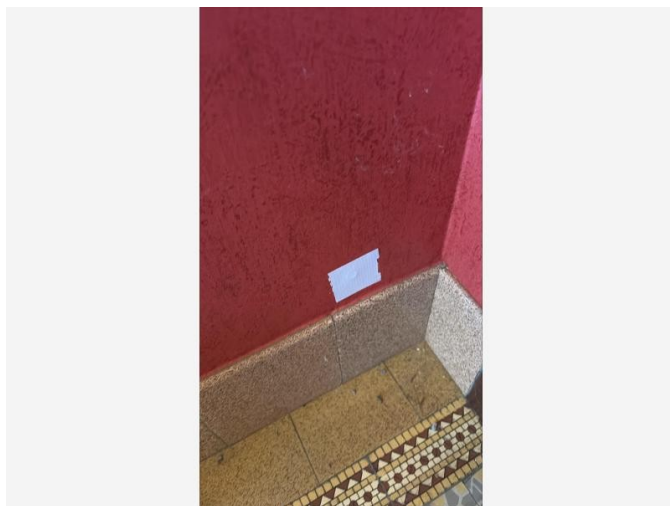
## Fiche 8: Pleisterwerk muren

Geen asbest

| # | Type | Referentie | Resultaat |
|---|---|---|---|
| 8.1 | Mengmonster | 8597 | Geen asbest |

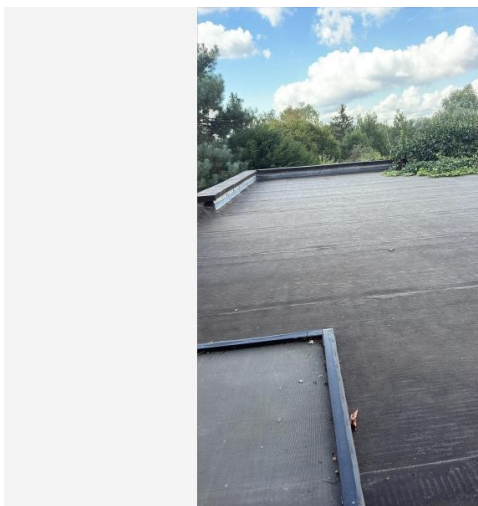
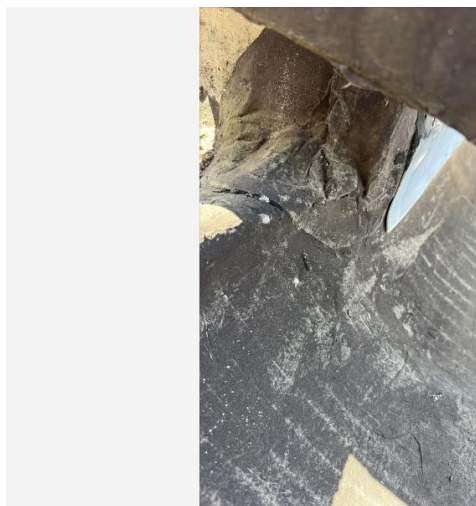
## Fiche 9: Roofing

Geen asbest

| # | Type | Referentie | Resultaat |
|---|---|---|---|
| 9.1 | Puntmonster | 8598 | Geen asbest |
