# Asbestinventarisatetest

23001C0376/00F000

Attestnummer : 20250904-000253.000

**Asbestveilig** (maar niet asbestvrij)

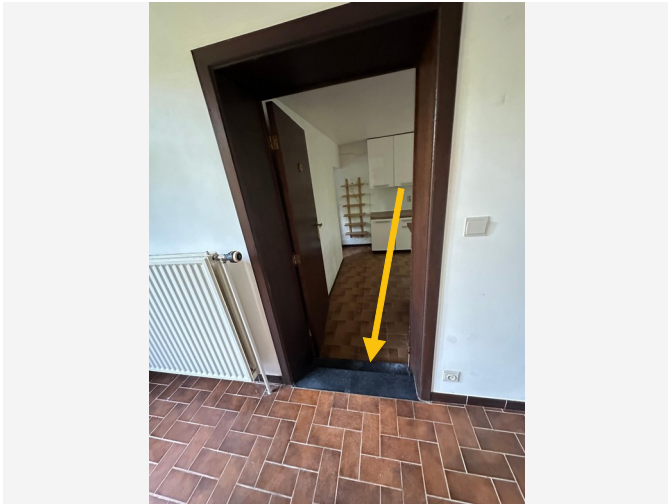
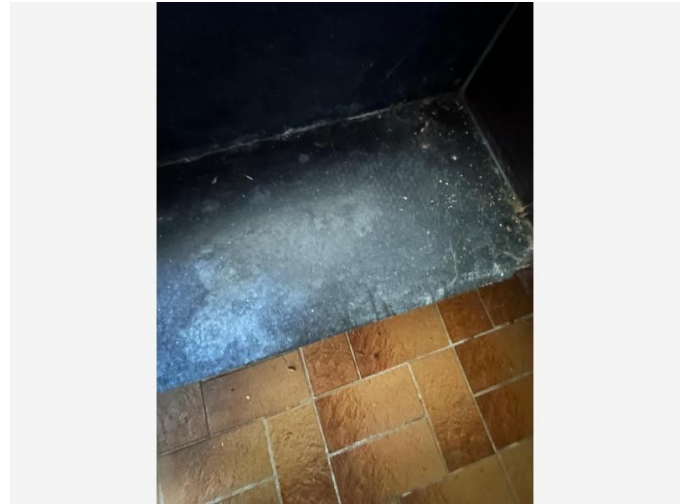
Het asbestmateriaal valt onder de mijlpaal van 2040.

| Eindbeoordeling materiaalrisico | Zeer laag materiaalrisico en/of zeer lage kans op vezelvrijgave |

| Toestand van het materiaal | Onbeschadigd, niet verweerd |

| Opmerking | Het betreft de dorpels in de openint tussen de keuken en de woonkamer. De hoeveelheid is geschat. |

- Zorg voor een veilig beheer. Vermijd het beschadigen van het asbestmateriaal. Controleer de toestand jaarlijks op wijzigingen.
- Voer bijkomende staalname(s) uit.

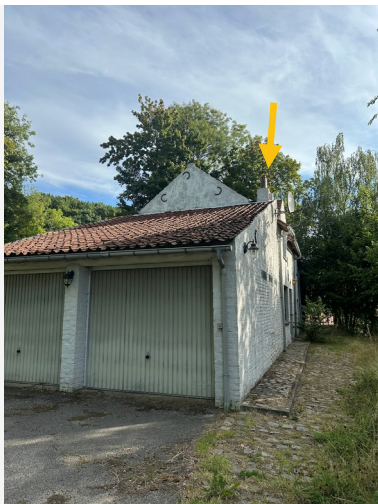
Situeringsfoto

**Reden:** Het te onderzoeken materiaal situeert zich hoger dan 3,50 m te rekenen vanaf een veilige ondergrond

**Uitleg van de asbestdeskundige:** Het is niet mogelijk om de binnenzijde van de gemetselde schouw te onderzoeken.

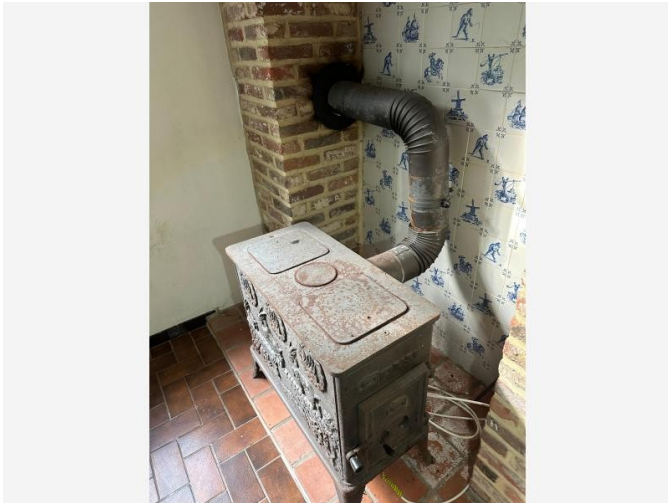
Kans op aanwezigheid van asbestverdacht afdichtingsmateriaal in de kachel in de woonkamer. Staalname niet mogelijk binnen het kader van een niet-destructieve inventaris.

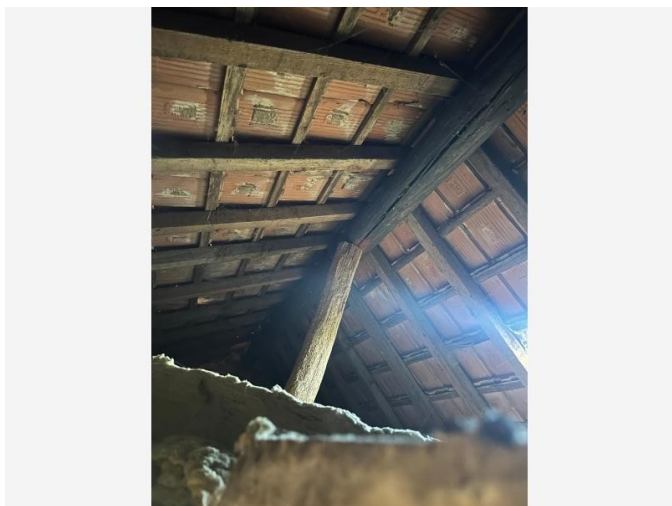
Er werd geen asbestverdachte onderdakbekleding aangetroffen.

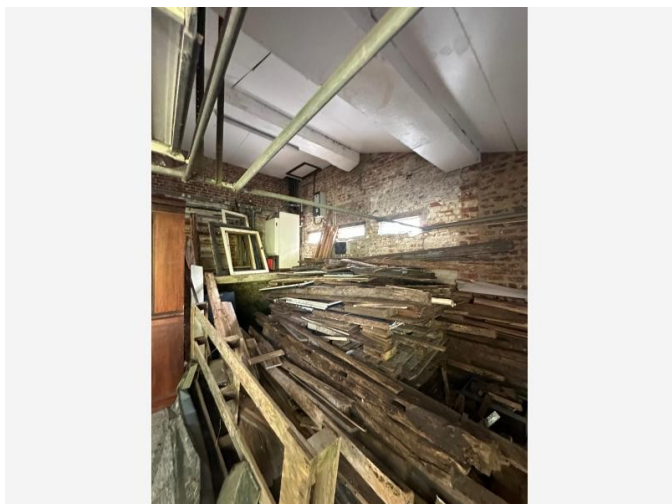
Er werden geen asbestverdachte materialen aangetroffen binnenin de garage.

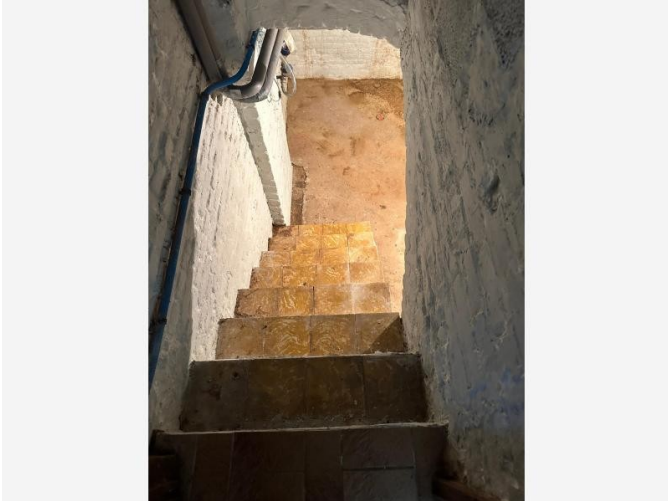
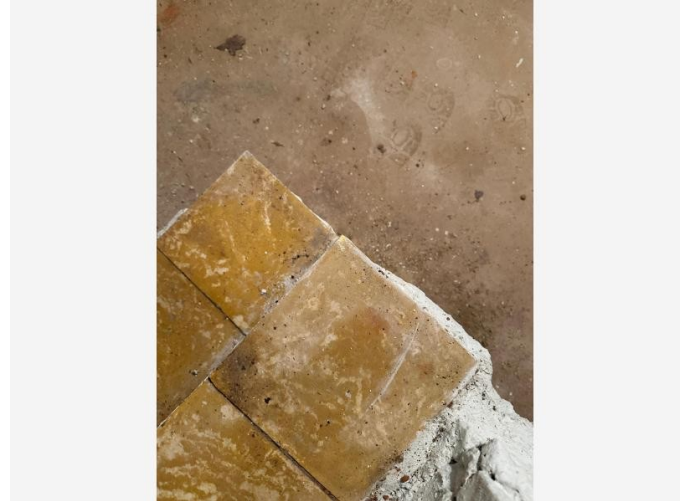
## Fiche 6: Vloertegels keldertrap

Geen asbest

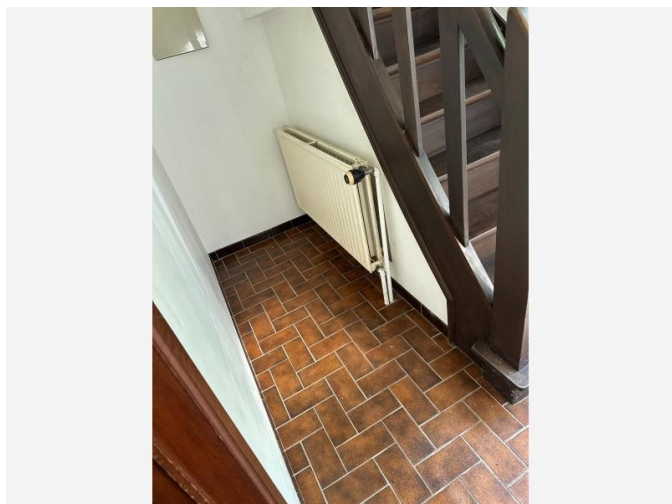
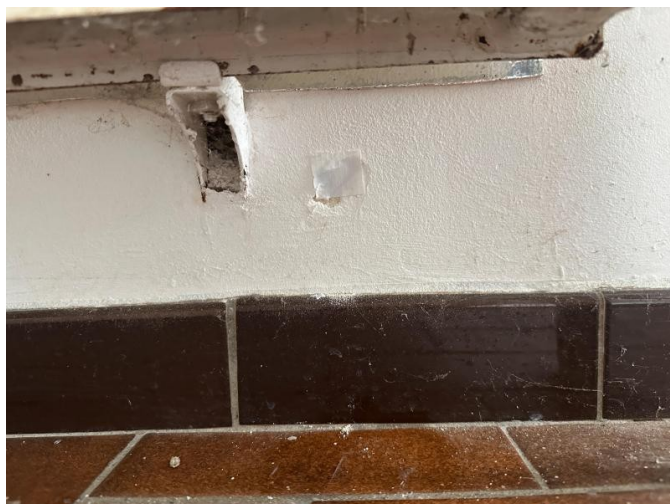
## Fiche 7: Pleisterwerk muren

Geen asbest

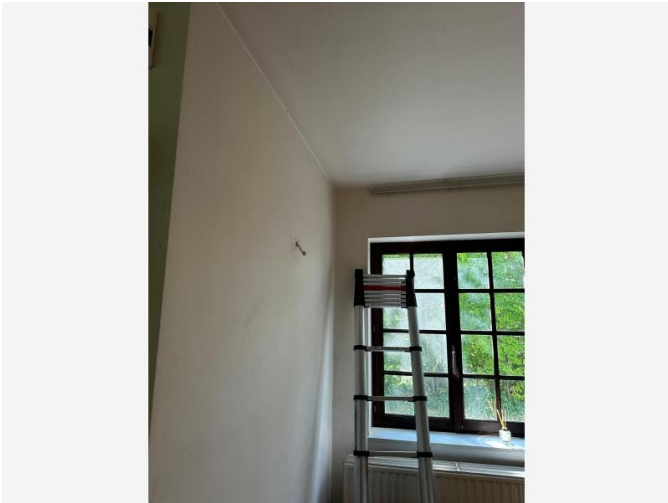
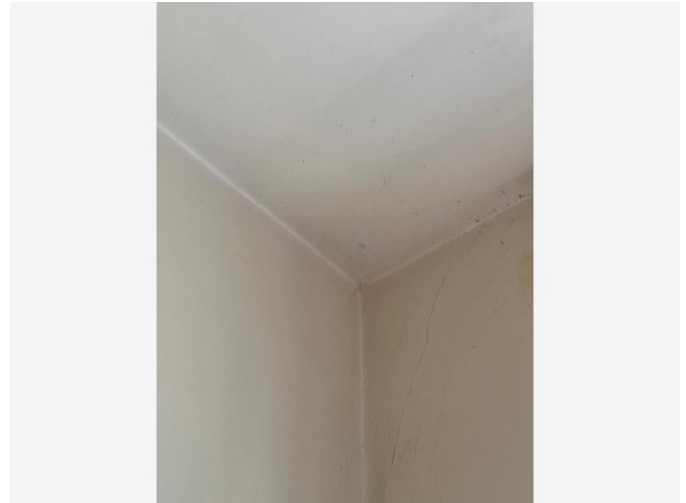
## Fiche 8: Pleisterwerk plafonds

Geen asbest

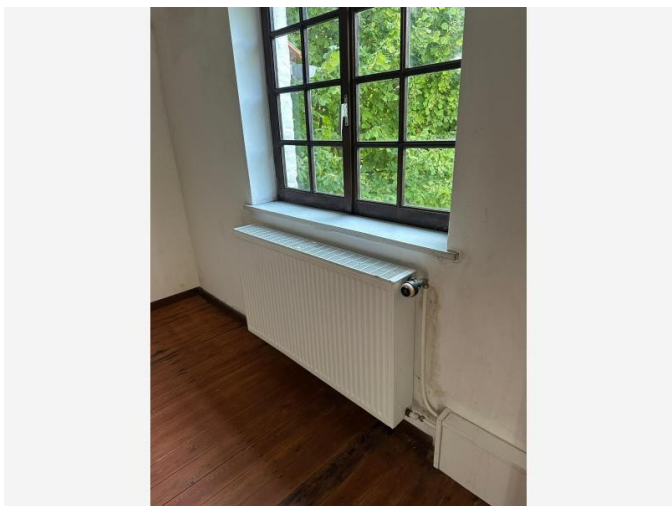
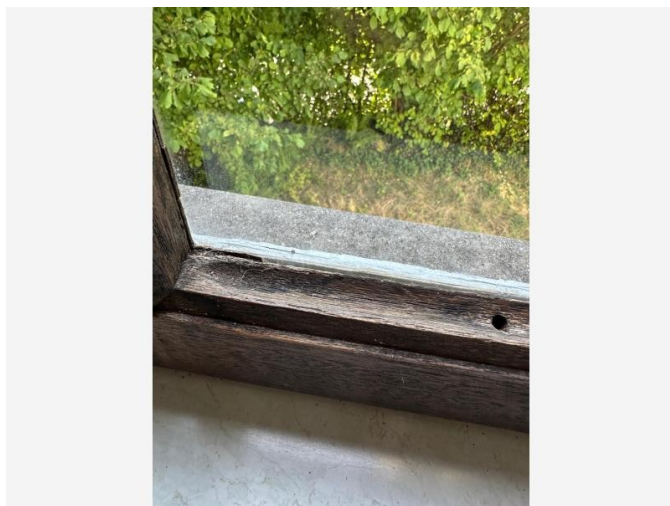
## Fiche 9: Mastiek ramen

Geen asbest
