# Asbestinventarisatetest

Kerkplein 1/6, 1601 Sint-Pieters-Leeuw

Attestnummer : **20250825-000439.001**

Uitgegeven op : **25.08.2025**

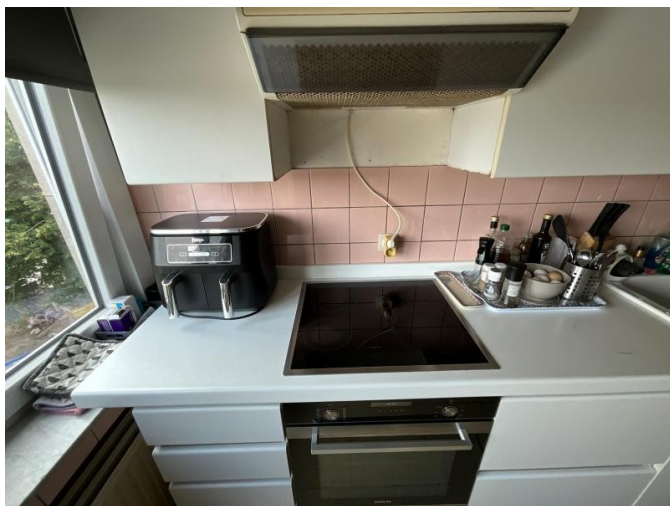
| Fiche 1: Faiencetegels..... | 16 |

Binnenwanden en/of plafonds afgewerkt met een intacte laag faiencetegels zonder zichtbare beschadigingen. Inspectie van de onderliggende lijmlaag of tegels zelf is niet mogelijk zonder uitbreiding naar een destructief onderzoek.

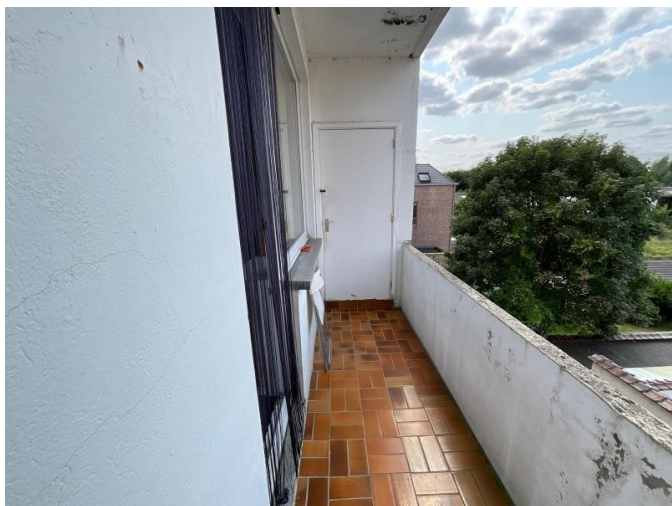
| Fiche 2: Terras..... | 17 |

Geen asbestverdachte materialen waargenomen

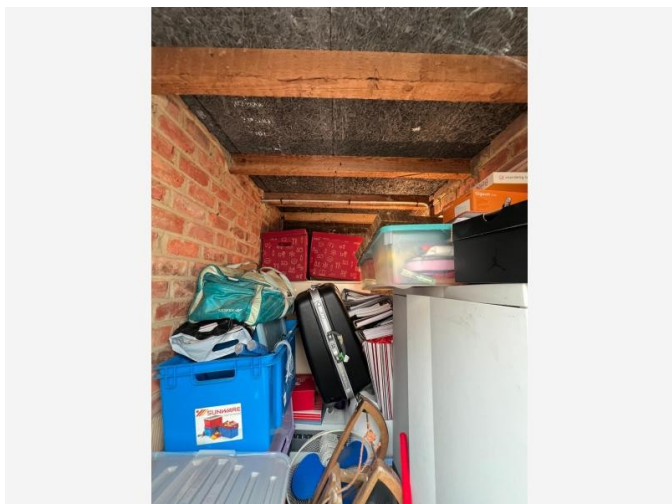
| Fiche 3: Kelder..... | 18 |

In de kelderruimte werden geen asbesthoudende materialen teruggevonden

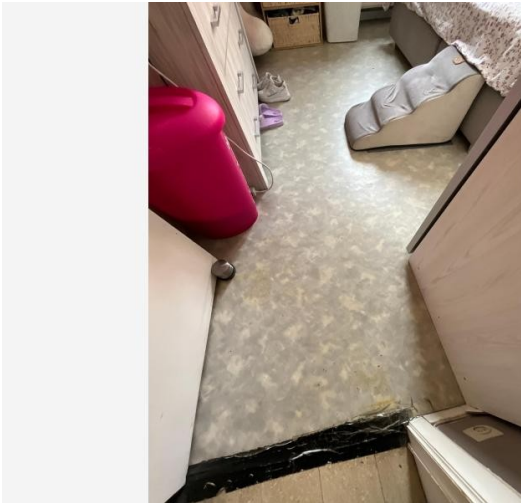
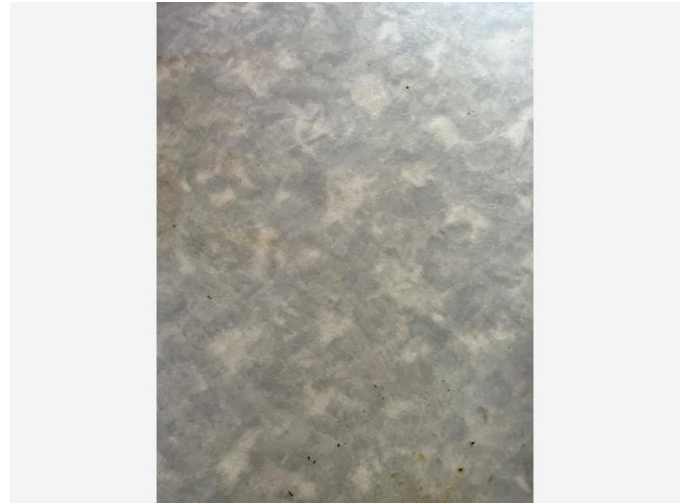
## Fiche 4: Vinyl

Geen asbest

| # | Type | Referentie | Resultaat |
|---|---|---|---|
| 4.1 | Puntmonster | 03 | Geen asbest |

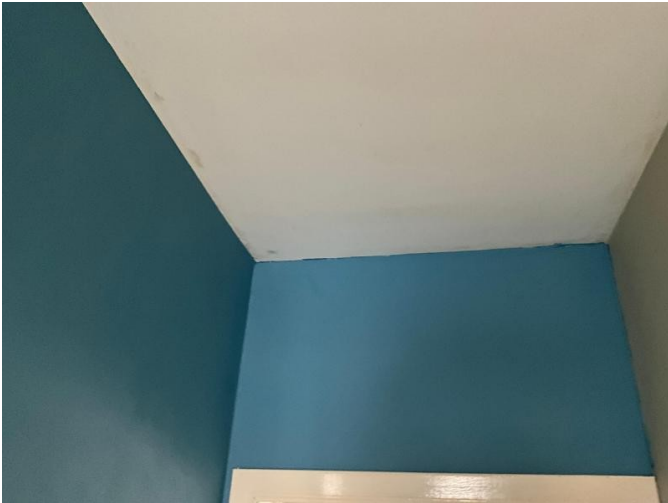
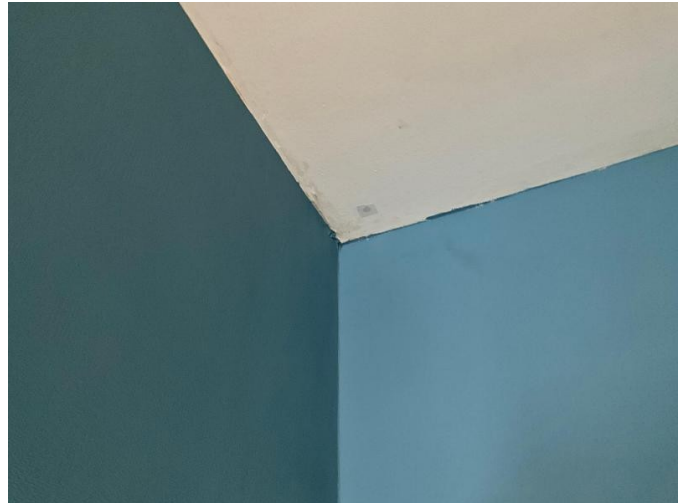
## Fiche 5: Pleisterwerk plafonds

Geen asbest

| # | Type | Referentie | Resultaat |
|---|---|---|---|
| 5.1 | Mengmonster | 02 | Geen asbest |

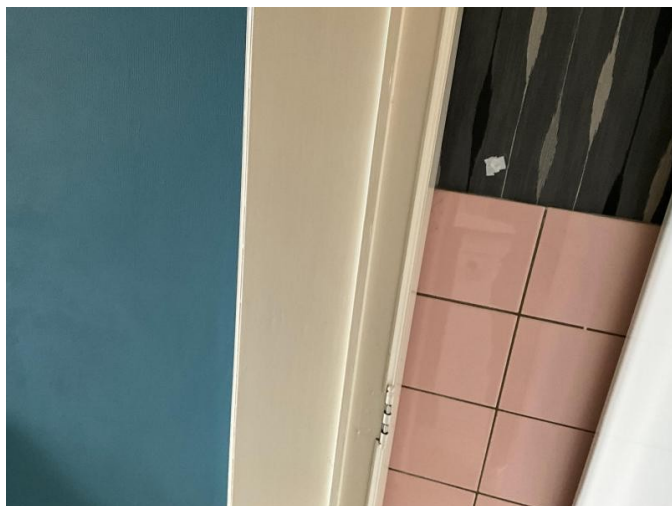
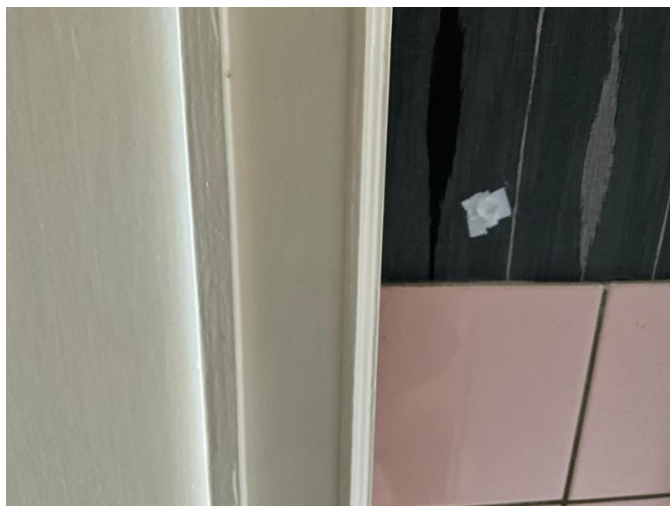
## Fiche 6: Pleisterwerk wanden

Geen asbest

| # | Type | Referentie | Resultaat |
|---|---|---|---|
| 6.1 | Mengmonster | 01 | Geen asbest |
