# Asbestinventarisatetest

Steenweg op Merchtem 48, 1780 Wemmel

Attestnummer : 20240214-000347.000

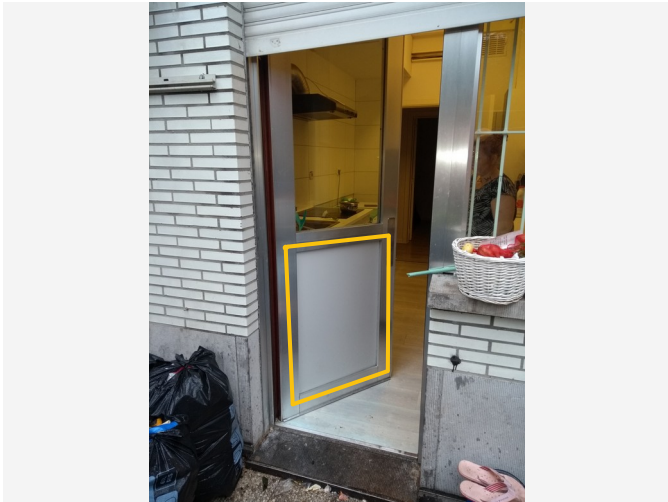
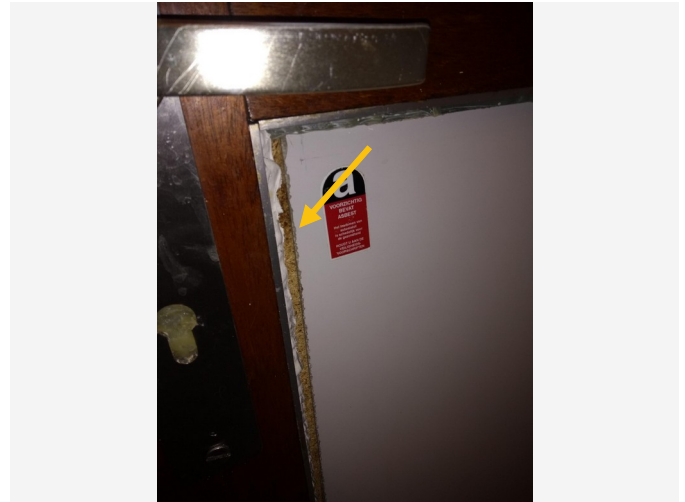
| Eindbeoordeling materiaalrisico | Verhoogd materiaalrisico en/of verhoogde kans op vezelvrijgave |

| Asbestsoort (vezeltype) | Crocidoliet aanwezig |
| Toestand van het materiaal | Licht beschadigd, licht verweerd. Intact materiaal type Pical – asbestboard of categorie III 'gebondenheid' |

| Beschrijving | Glasal plaat keukendeur |
| Asbestmateriaal | Plaat, paneel, tablet - Geëmailleerd, type Glasal |

Verwijderen

- Zorg voor een veilig beheer. Vermijd het beschadigen van het asbestmateriaal. Controleer de toestand jaarlijks op wijzigingen.
- Scherm in afwachting van verwijdering het asbestmateriaal af van luchtstromingen en verstoring: bijvoorbeeld door het te verpakken, te fixeren, af te dekken, signalisatie - afbakening aan te brengen, ...
- Zorg voor een veilig beheer en verwijder dit asbestmateriaal wanneer het bij werken eenvoudig bereikbaar wordt. Controleer de toestand jaarlijks op wijzigingen.

- Eenvoudige handelingen: mag via doe-het-zelf of door werknemer(s) met opleidingsattest eenvoudige handelingen  
Hechtgebonden toepassing in contact met binnen- en buitenlucht.  
Fixeer de beschdigen.

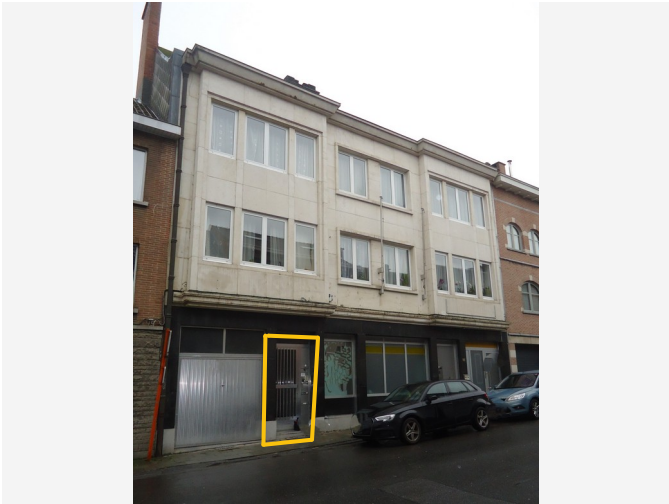
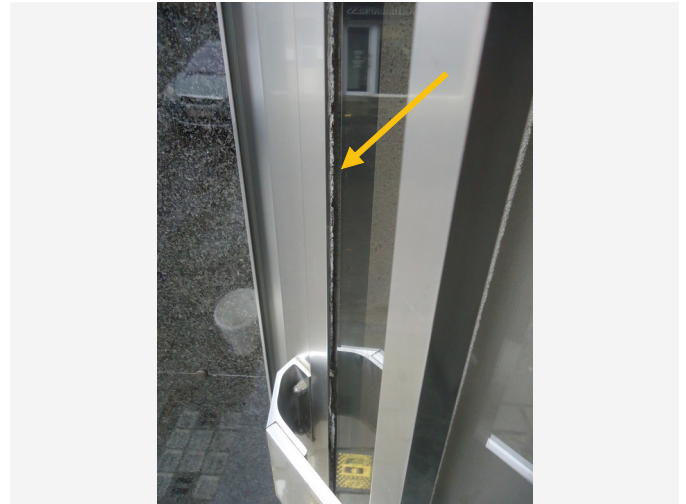
| Eindbeoordeling materiaalrisico | Verhoogd materiaalrisico en/of verhoogde kans op vezelvrijgave |

| Asbestsoort (vezeltype) | Crocidoliet aanwezig |
| Toestand van het materiaal | Licht beschadigd, licht verweerd. Intact materiaal type Pical – asbestboard of categorie III 'gebondenheid' |

| Beschrijving | Mastiek deur toegang n°46 |

| Opmerking | <p>De mastiek in het raam van de toegangsdeur tot de appartementen van n°46 is asbestverdacht.</p> <p>Via die deur is er echter ook toegang tot de ruimtes van n°48.</p> |

Verwijderen

- Zorg voor een veilig beheer. Vermijd het beschadigen van het asbestmateriaal. Controleer de toestand jaarlijks op wijzigingen.
- Scherm in afwachting van verwijdering het asbestmateriaal af van luchtstromingen en verstoring: bijvoorbeeld door het te verpakken, te fixeren, af te dekken, signalisatie - afbakening aan te brengen, ...
- Zorg voor een veilig beheer en verwijder dit asbestmateriaal wanneer het bij werken eenvoudig bereikbaar wordt. Controleer de toestand jaarlijks op wijzigingen.

- Eenvoudige handelingen: mag via doe-het-zelf of door werknemer(s) met opleidingsattest eenvoudige handelingen  
Hechtgebonden toepassing in contact met binnen- en buitenlucht mag verwijderd worden via doe-het-zelf of door een vakman.

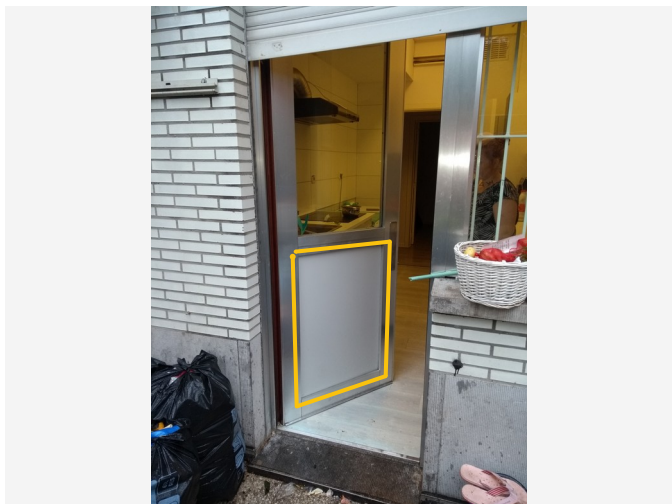
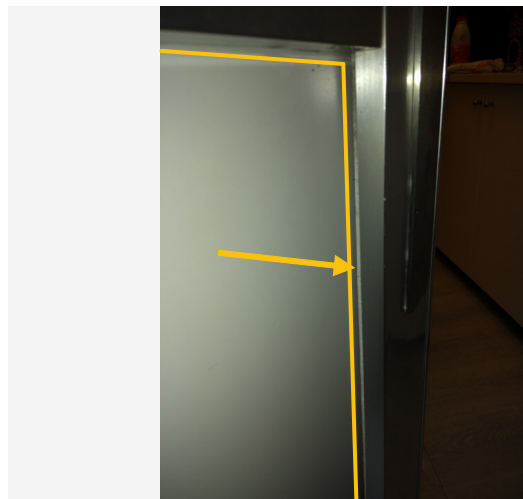
| Eindbeoordeling materiaalisico | Verhoogd materiaalisico en/of verhoogde kans op vezelvrijgave |

| Asbestsoort (vezeltype) | Crocidoliet aanwezig |
| Toestand van het materiaal | Licht beschadigd, licht verweerd. Intact materiaal type Pical – asbestboard of categorie III 'gebondenheid' |

| Beschrijving | Mastiek cementplaat deur keuken |

Verwijderen

- Zorg voor een veilig beheer. Vermijd het beschadigen van het asbestmateriaal. Controleer de toestand jaarlijks op wijzigingen.
- Scherm in afwachting van verwijdering het asbestmateriaal af van luchtstromingen en verstoring: bijvoorbeeld door het te verpakken, te fixeren, af te dekken, signalisatie - afbakening aan te brengen, ...
- Zorg voor een veilig beheer en verwijder dit asbestmateriaal wanneer het bij werken eenvoudig bereikbaar wordt. Controleer de toestand jaarlijks op wijzigingen.

- Eenvoudige handelingen: mag via doe-het-zelf of door werknemer(s) met opleidingsattest eenvoudige handelingen  
Hechtgebonden toepassing in contact met binnen- en buitenlucht mag verwijderd worden via doe-het-zelf of door een vakman.

Fixeer de beschadigingen.

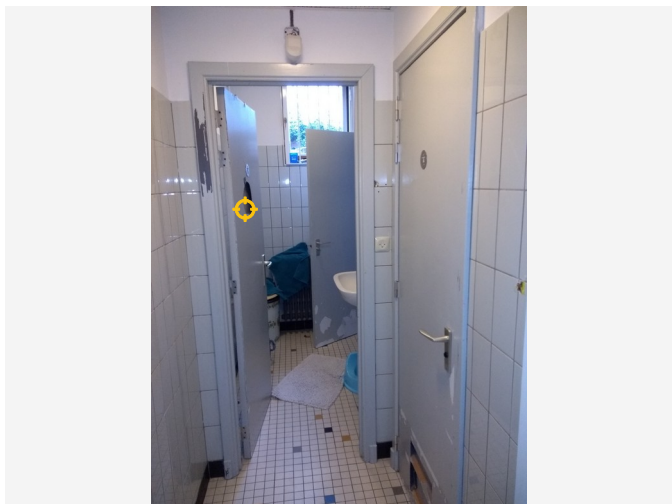
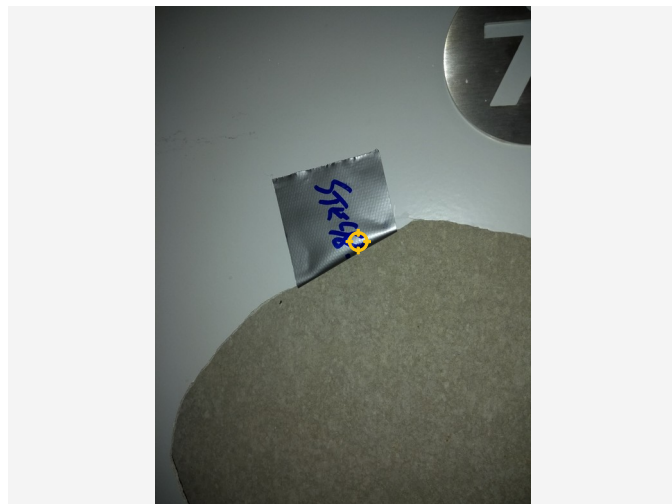
| Eindbeoordeling materiaalrisico | Verhoogd materiaalrisico en/of verhoogde kans op vezelvrijgave |

| Asbestsoort (vezeltype) | Alleen chrysotiel |
| Toestand van het materiaal | Matig beschadigd, matig verweerd |

| # | Type | Referentie | Resultaat |
|---|---|---|---|
| 4.1 | Puntmonster | STE48-ME PL | Chrysotiel |

| Beschrijving | Massalplaten deuren badkamer |

| Opmerking | De 3 deuren in de badkamer zijn cementplaten langs beide kanten. |

Verwijderen

- Zorg voor een veilig beheer. Vermijd het beschadigen van het asbestmateriaal. Controleer de toestand jaarlijks op wijzigingen.
- Scherm in afwachting van verwijdering het asbestmateriaal af van luchtstromingen en verstoring: bijvoorbeeld door het te verpakken, te fixeren, af te dekken, signalisatie - afbakening aan te brengen, ...
- Zorg voor een veilig beheer en verwijder dit asbestmateriaal wanneer het bij werken eenvoudig bereikbaar wordt. Controleer de toestand jaarlijks op wijzigingen.

- Eenvoudige handelingen: mag via doe-het-zelf of door werknemer(s) met opleidingsattest eenvoudige handelingen  
Cementgebondtoepassing in contact met binnen- en buitenlucht mag verwijderd worden via doe-het-zelf of door een vakman.

Schermd de beschadigingen in afwachting van verwijdering af.

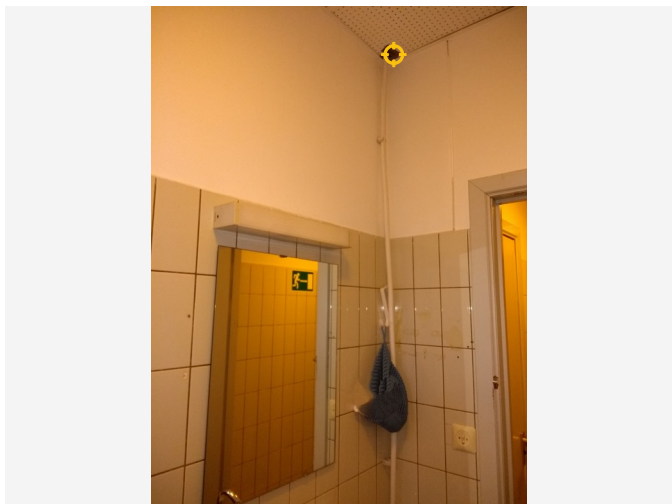
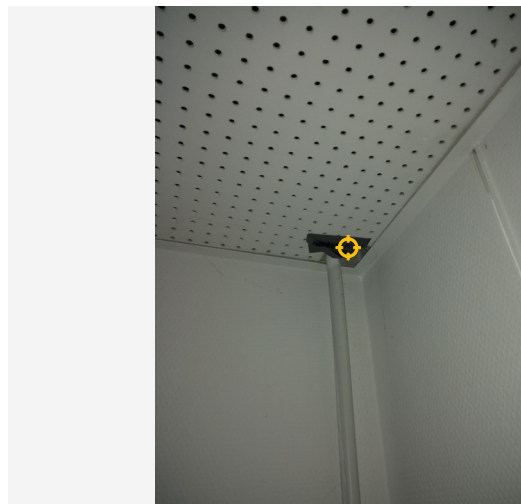
| Eindbeoordeling materiaalarisico | Verhoogd materiaalarisico en/of verhoogde kans op vezelvrijgave |

| Asbestsoort (vezeltype) | Alleen chrysotiel |
| Toestand van het materiaal | Matig beschadigd, matig verweerd |

| # | Type | Referentie | Resultaat |
|---|---|---|---|
| 5.1 | Puntmonster | STE45-PL PL | Chrysotiel |

| Beschrijving | Platen plafond badkamer |

Verwijderen

- Zorg voor een veilig beheer. Vermijd het beschadigen van het asbestmateriaal. Controleer de toestand jaarlijks op wijzigingen.
- Scherm in afwachting van verwijdering het asbestmateriaal af van luchtstromingen en verstoring: bijvoorbeeld door het te verpakken, te fixeren, af te dekken, signalisatie - afbakening aan te brengen, ...
- Zorg voor een veilig beheer en verwijder dit asbestmateriaal wanneer het bij werken eenvoudig bereikbaar wordt. Controleer de toestand jaarlijks op wijzigingen.

- Eenvoudige handelingen: mag via doe-het-zelf of door werknemer(s) met opleidingsattest eenvoudige handelingen  
Hechtgebonden toepassing in contact met binnen- en buitenlucht.  
Fixeer de beschadigingen.

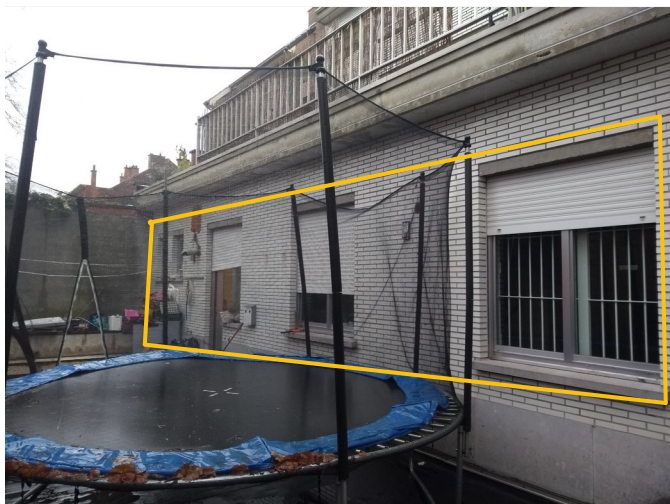
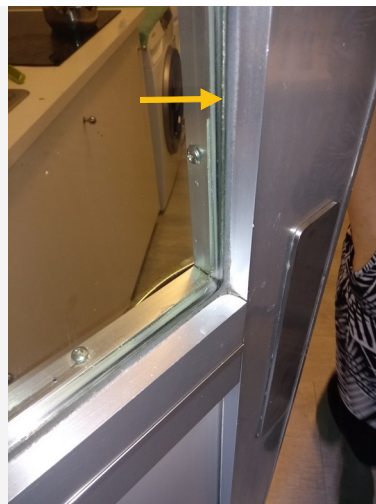
| Eindbeoordeling materiaalrisico | Laag materiaalrisico en/of verlaagde kans op vezelvrijgave |

| Asbestsoort (vezeltype) | Crocidoliet aanwezig |
| Toestand van het materiaal | Licht beschadigd, licht verweerd. Intact materiaal type Pical – asbestboard of categorie III 'gebondenheid' |

| Beschrijving | Mastiek ramen en deuren achtergevel |

| <b>Opmerking</b> | De mastiek in de alumium ramen en deuren is gesliconeerd maar er is een redelijk vermoeden van resterende asbesthoudende mastiek. |

Zorgvuldig beheren

- Zorg voor een veilig beheer. Vermijd het beschadigen van het asbestmateriaal. Controleer de toestand jaarlijks op wijzigingen.
- Zorg voor een veilig beheer en verwijder dit asbestmateriaal wanneer het bij werken eenvoudig bereikbaar wordt. Controleer de toestand jaarlijks op wijzigingen.

- Eenvoudige handelingen: mag via doe-het-zelf of door werknemer(s) met opleidingsattest eenvoudige handelingen  
Hechtgebonden toepassing mag verwijderd worden via doe-het-zelf of door een vakman.  
Fixeer de besxchadigingen.

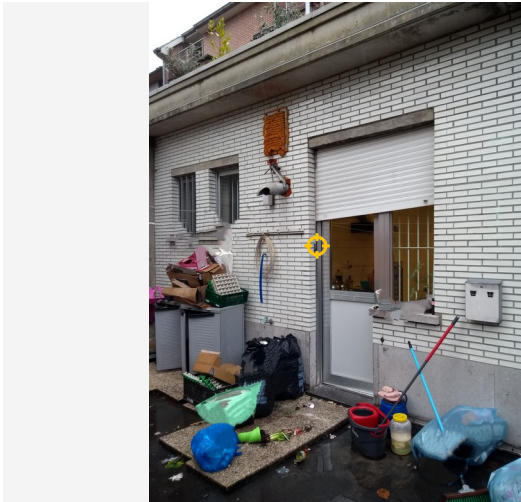
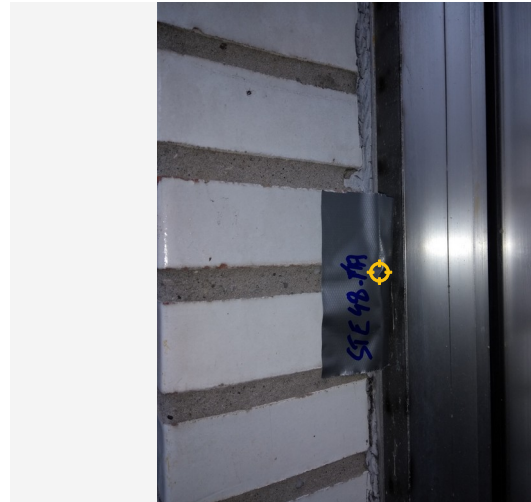
## Fiche 7: Mastiek omlijsting ramen en deuren achtergevel

| Eindbeoordeling materiaalisico | Laag materiaalisico en/of verlaagde kans op vezelvrijgave |

| Asbestsoort (vezeltype) | Alleen chrysotiel |

Zorgvuldig beheren

- Zorg voor een veilig beheer. Vermijd het beschadigen van het asbestmateriaal. Controleer de toestand jaarlijks op wijzigingen.
- Scherm in afwachting van verwijdering het asbestmateriaal af van luchtstromingen en verstoring: bijvoorbeeld door het te verpakken, te fixeren, af te dekken, signalisatie - afbakening aan te brengen, ...
- Zorg voor een veilig beheer en verwijder dit asbestmateriaal wanneer het bij werken eenvoudig bereikbaar wordt. Controleer de toestand jaarlijks op wijzigingen.

- Eenvoudige handelingen: mag via doe-het-zelf of door werknemer(s) met opleidingsattest eenvoudige handelingen  
Hechtgebonden toepassing in buitenlucht mag verwijderd worden via doe-het-zelf of een vakman.  
Fixeer de beschadigingen.

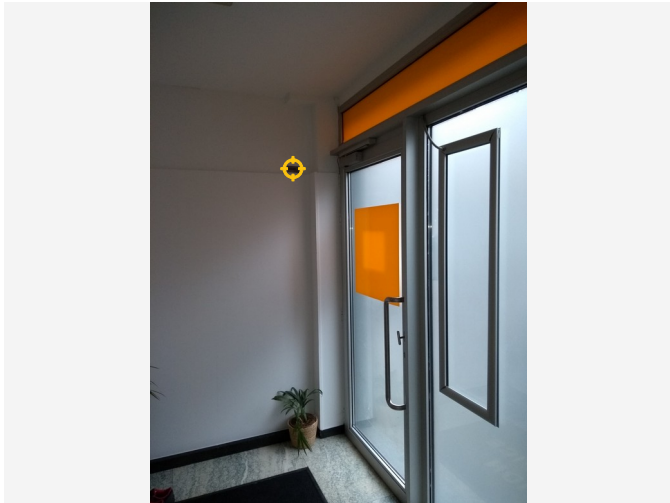
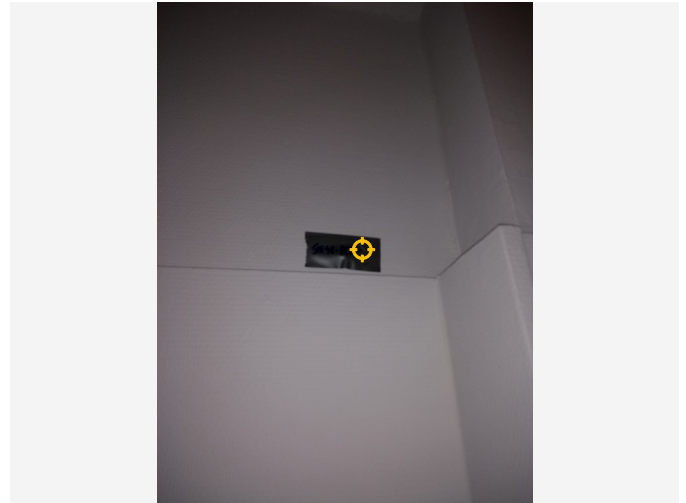
## Fiche 9: Pleisterwerk muren

Geen asbest

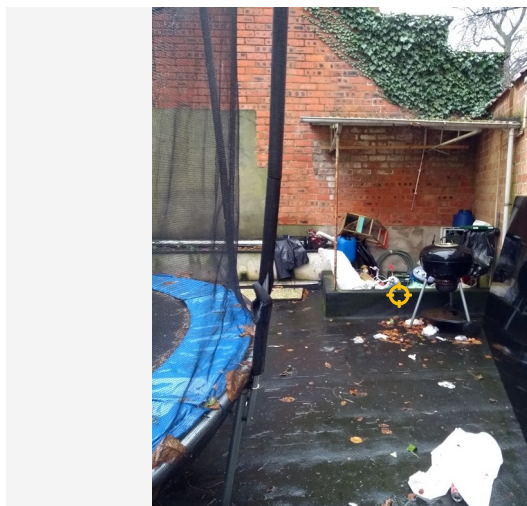
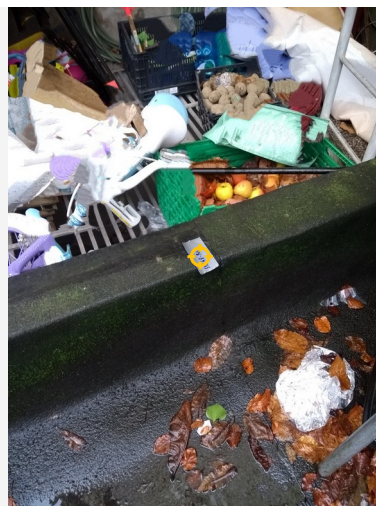
## Fiche 10: Roofing terras

Geen asbest
