# Asbestinventarisatetest

Terheydestraat 16, 1640 Sint-Genesius-Rode  
Gemeenschappelijke delen

Attestnummer : 20250605-000406.000

Uitgegeven op : 05.06.2025

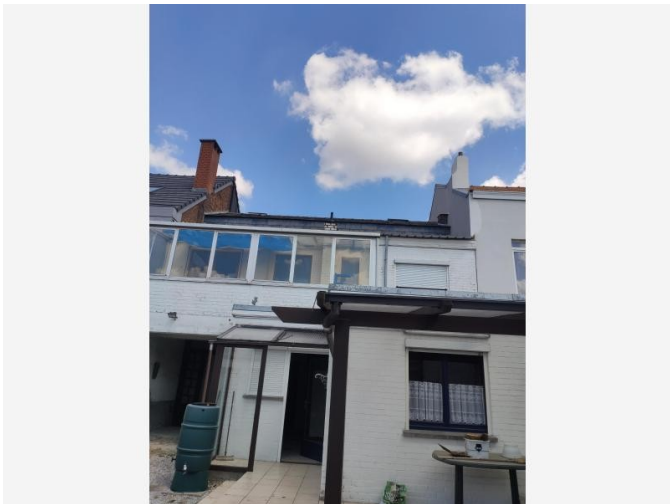
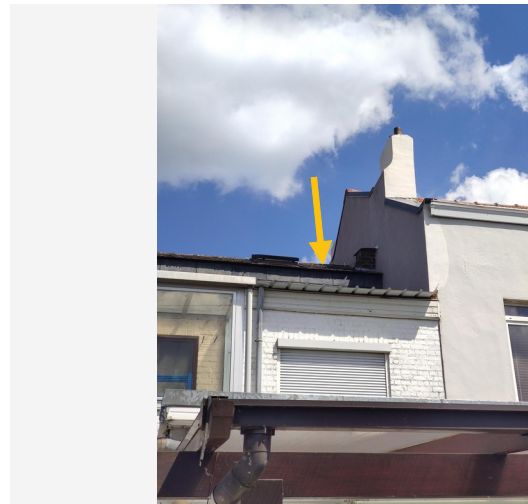
Het asbestmateriaal valt onder de mijlpaal van 2034.

| Eindbeoordeling materiaalrisico | Verhoogd materiaalrisico en/of verhoogde kans op vezelvrijgave |

| Toestand van het materiaal | Matig beschadigd, matig verweerd |

| Beschrijving | Dakleien |
| Opmerking | Het betreft de leien op het schuine dak. De hoeveelheid is geschat. |

- Zorg voor een veilig beheer. Vermijd het beschadigen van het asbestmateriaal. Controleer de toestand jaarlijks op wijzigingen.
- Hemelwater dat afspoelt van asbestcement daken of gevels kan asbestdeeltjes bevatten. Gebruik het enkel voor gesloten circuits (bv. spoelen toiletten). Reinig na het vervangen van het dak of de gevel de dakgoten en regenwaterput of -ton om asbesthoudend sediment of slib te verwijderen
- Voer bijkomende staalname(s) uit.

- Eenvoudige handelingen: mag via doe-het-zelf of door werknemer(s) met opleidingsattest eenvoudige handelingen  
De toepassing mag zelf verwijderd worden onder de voorwaarden terug te vinden op:  
<https://ovam.vlaanderen.be/wie-mag-wat-verwijderen>

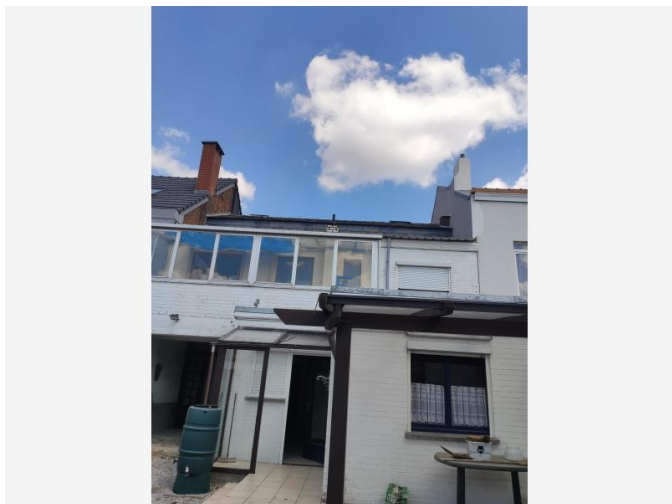
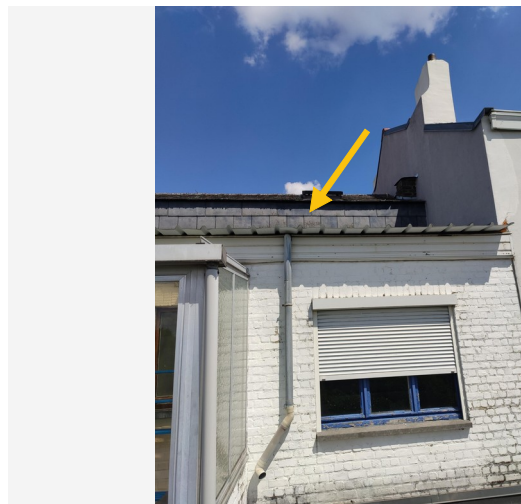
Het asbestmateriaal valt onder de mijlpaal van 2034.

| Eindbeoordeling materiaalisico | Laag materiaalisico en/of verlaagde kans op vezelvrijgave |

| Toestand van het materiaal | Licht beschadigd, licht verweerd. Intact calciumsilicaatmateriaal of categorie III 'gebondenheid' |

| Beschrijving | Leien achtergevel |
| Opmerking | Het betreft de leien aan de achtergevel. De hoeveelheid is geschat. Onderzoeksbepmerking verhinderde monstername. |

- Zorg voor een veilig beheer. Vermijd het beschadigen van het asbestmateriaal. Controleer de toestand jaarlijks op wijzigingen.
- Voer bijkomende staalname(s) uit.

- Eenvoudige handelingen: mag via doe-het-zelf of door werknemer(s) met opleidingsattest eenvoudige handelingen  
De toepassing mag zelf verwijderd worden onder de voorwaarden terug te vinden op:  
<https://ovam.vlaanderen.be/wie-mag-wat-verwijderen>

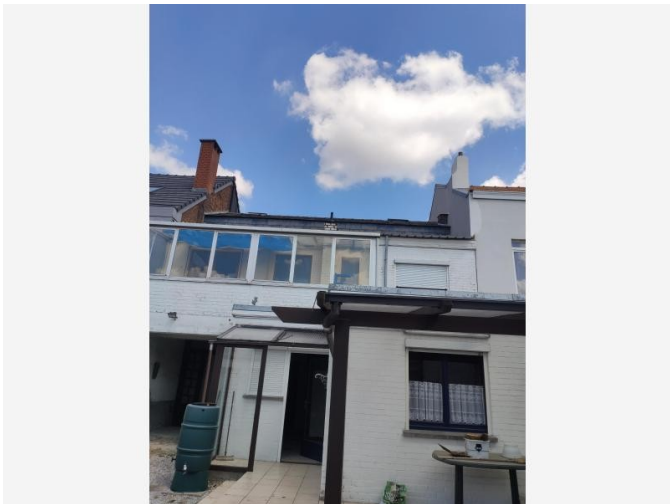
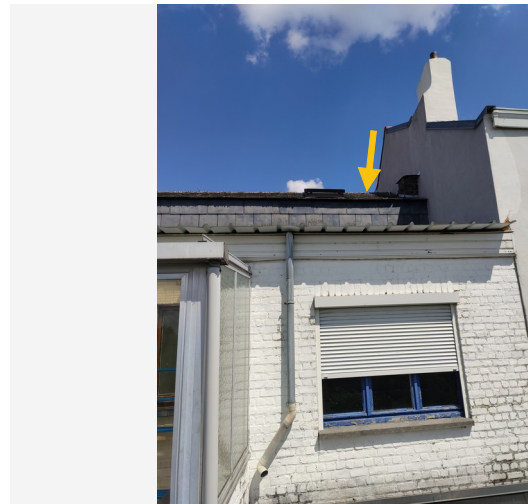
Het asbestmateriaal valt onder de mijlpaal van 2034.

| Eindbeoordeling materiaalrisico | Verhoogd materiaalrisico en/of verhoogde kans op vezelvrijgave |

| Toestand van het materiaal | Matig beschadigd, matig verweerd |

| Beschrijving | Nokpannen schuin dak |
| Opmerking | Het betreft de nokpannen bovenop het schuine dak van de woning. De hoeveelheid is geschat. |

- Zorg voor een veilig beheer. Vermijd het beschadigen van het asbestmateriaal. Controleer de toestand jaarlijks op wijzigingen.
- Voer bijkomende staalname(s) uit.

- Eenvoudige handelingen: mag via doe-het-zelf of door werknemer(s) met opleidingsattest eenvoudige handelingen  
De toepassing mag zelf verwijderd worden onder de voorwaarden terug te vinden op:  
<https://ovam.vlaanderen.be/wie-mag-wat-verwijderen>

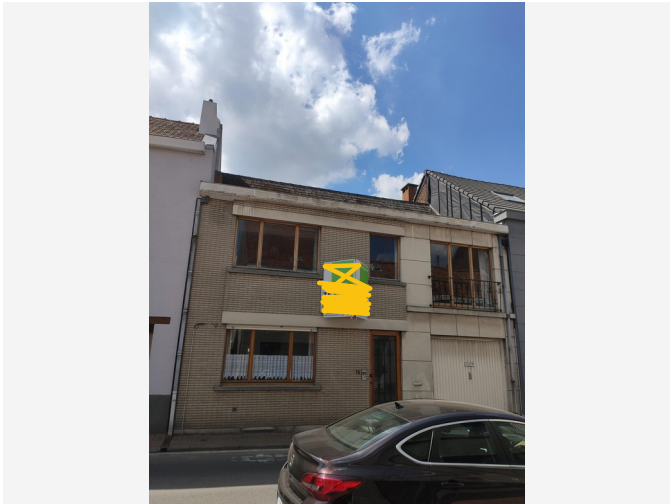
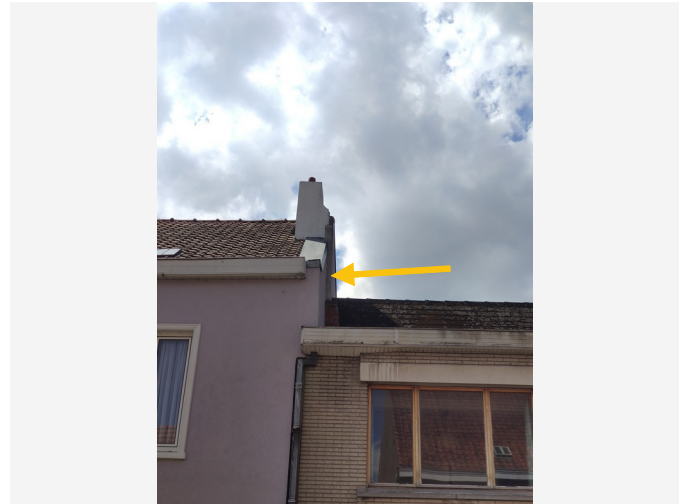
Het asbestmateriaal valt onder de mijlpaal van 2034.

| Eindbeoordeling materiaalisico | Laag materiaalisico en/of verlaagde kans op vezelvrijgave |

| Toestand van het materiaal | Licht beschadigd, licht verweerd. Intact calciumsilicaatmateriaal of categorie III 'gebondenheid' |

| Beschrijving | Rookgaskanalen |
| Opmerking | Het betreft 2 rookgaskanalen vooraan het gebouw. De hoeveelheid is geschat. |

- Zorg voor een veilig beheer. Vermijd het beschadigen van het asbestmateriaal. Controleer de toestand jaarlijks op wijzigingen.
- Voer bijkomende staalname(s) uit.

- Eenvoudige handelingen: mag via doe-het-zelf of door werknemer(s) met opleidingsattest eenvoudige handelingen  
De toepassing mag zelf verwijderd worden onder de voorwaarden terug te vinden op:  
<https://ovam.vlaanderen.be/wie-mag-wat-verwijderen>

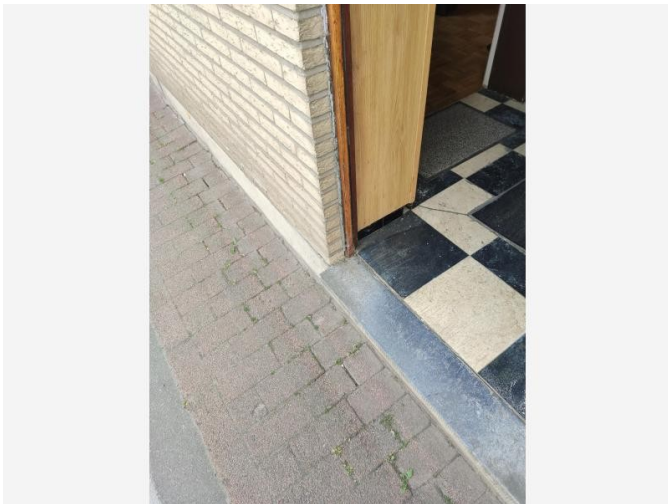
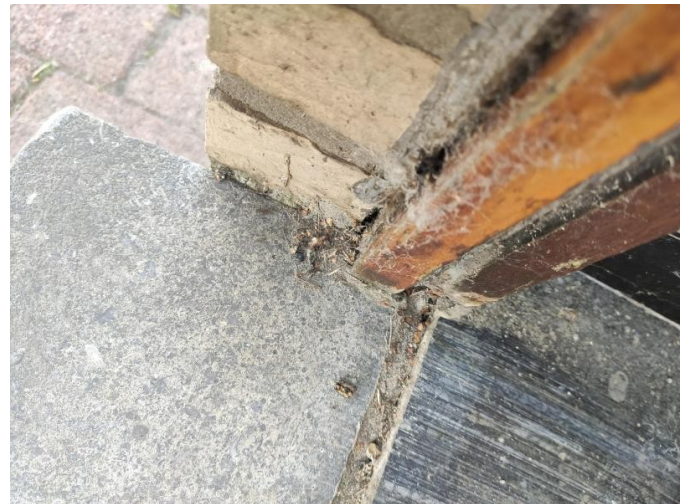
Het asbestmateriaal valt onder de mijlpaal van 2040.

| Eindbeoordeling materiaalisico | Laag materiaalisico en/of verlaagde kans op vezelvrijgave |

| Toestand van het materiaal | Licht beschadigd, licht verweerd. Intact calciumsilicaatmateriaal of categorie III 'gebondenheid' |

| # | Type | Referentie | Resultaat |
|---|---|---|---|
| 5.1 | Puntmonster | 5927 | Chrysotiel |

| Beschrijving | Afdichting voordeur |
| Opmerking | Het betreft de afdichtingskit tussen het kader en de muur van de voordeur, langs de binnenzijde. De hoeveelheid is geschat. |

- Zorg voor een veilig beheer. Vermijd het beschadigen van het asbestmateriaal. Controleer de toestand jaarlijks op wijzigingen.

- Eenvoudige handelingen: enkel door erkend asbestverwijderaar  
Verwijderingsvoorschriften volgens Codex over het welzijn op het werk Art. VI.3-54.

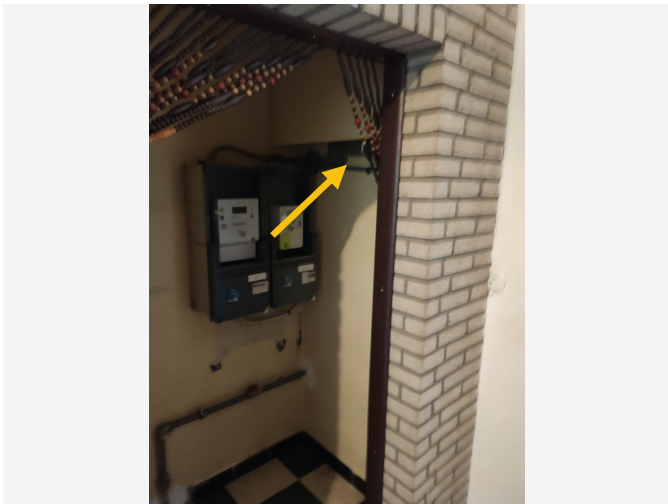
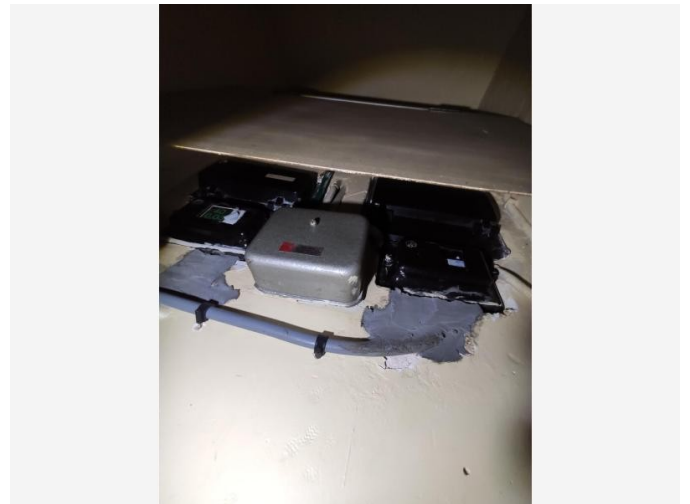
Het asbestmateriaal valt onder de mijlpaal van 2040.

| Opmerking | Het betreft 2 bakjes op het gelijkvloers, onder de trap. De hoeveelheid is geschat. |

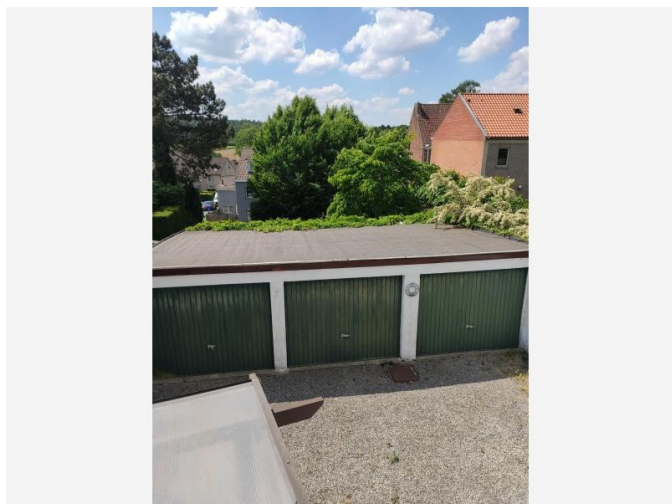
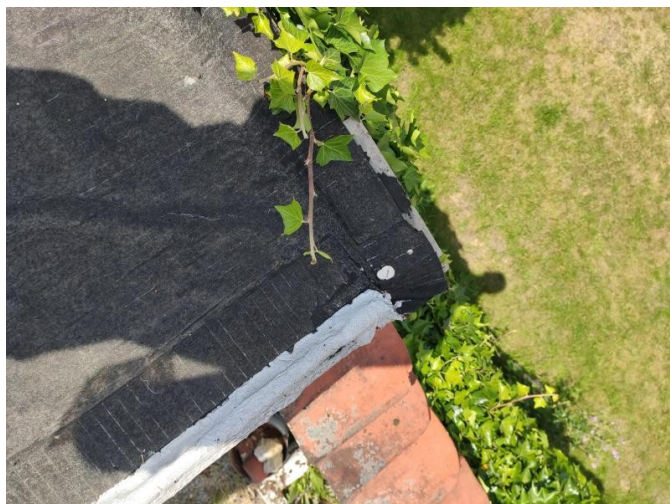
## Fiche 9: Roofing dak garages

Geen asbest

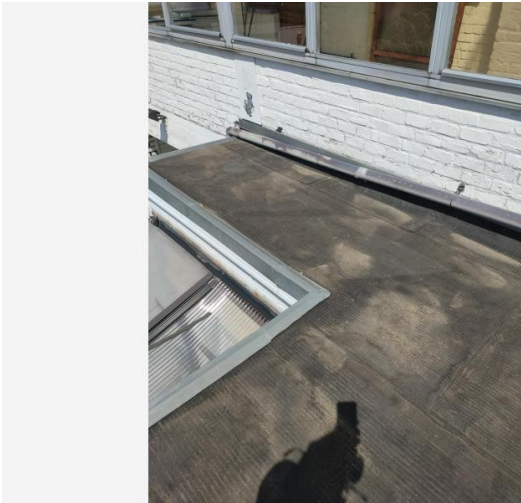
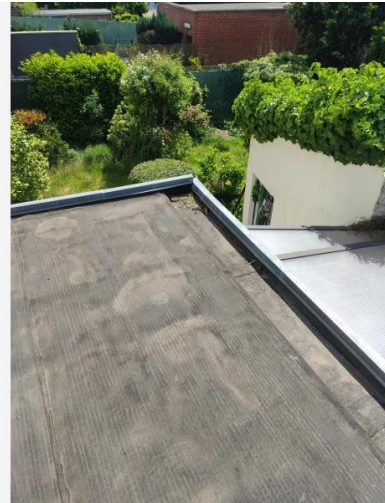
## Fiche 10: Roofing plat dak woning

Geen asbest

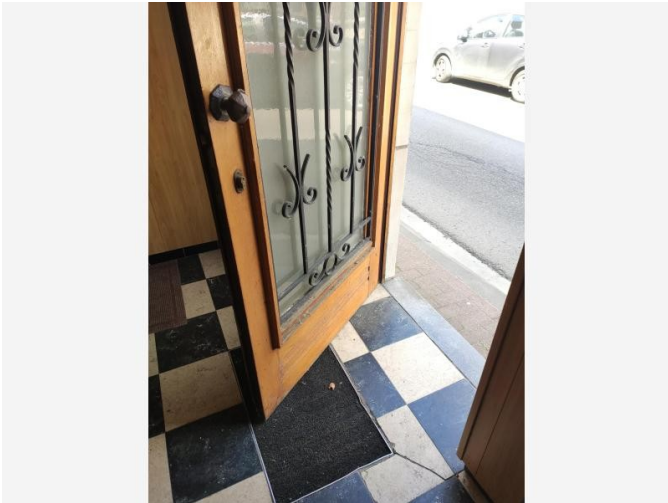
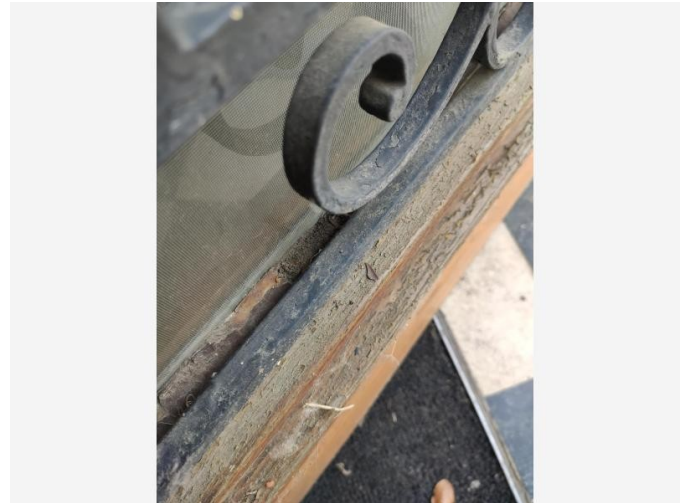
## Fiche 11: Afdichting raam voordeur

Geen asbest

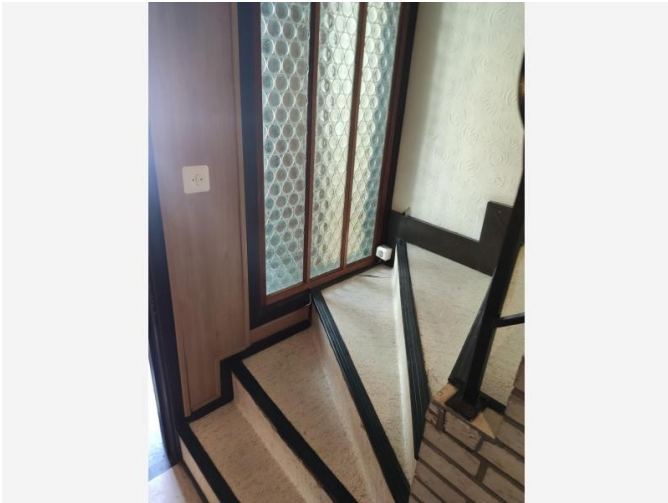
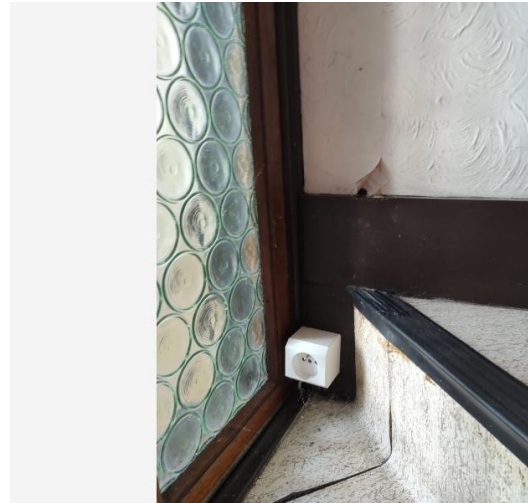
## Fiche 12: Pleisterwerk trappenhal

Geen asbest
