# Asbestinventarisatetest

Kroonstraat 25, 1750 Lennik

Attestnummer : 20230220-000258.000

Uitgegeven op : 20.02.2023

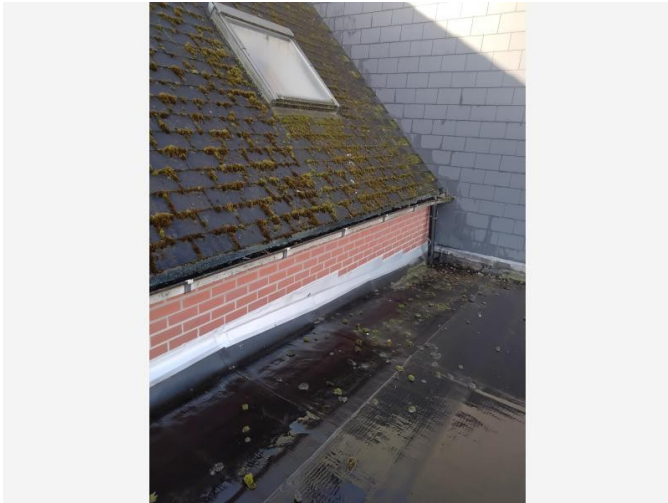
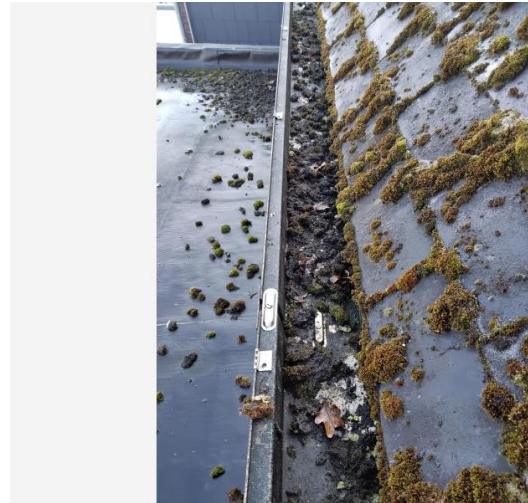
**Dringend verwijderen**

Reinigen van de goten.

| Beschrijving | Slib in goot |
| Bron van de resten | Dakbedekking in asbesthoudende leien |
| Gebondenheid resten | Niet hecht |

| <b>Opmerking</b> | De goot aan de achtergevel was bereikbaar voor inspectie; hier werd de aanwezigheid van slib vastgesteld. De goot aan de voorgevel kon niet worden geïnspecteerd wegens hoogte >3,5m. Met redelijk vermoeden wordt de aanwezigheid van slib in deze goot ook verondersteld. |

- Verwijder het asbestafval.

- Eenvoudige handelingen: mag via doe-het-zelf of door werknemer(s) met opleidingsattest eenvoudige handelingen  
Te verwijderen met de bron van de contaminatie

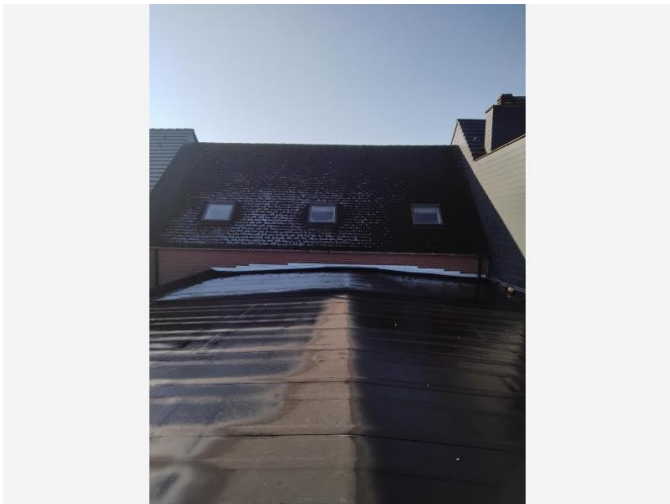
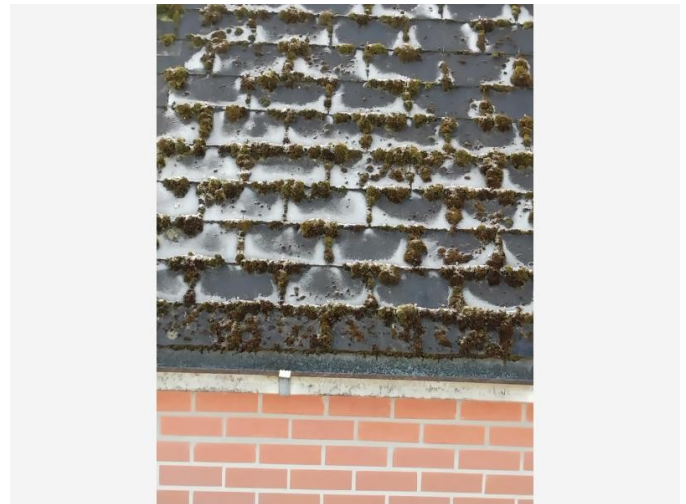
Het asbestmateriaal valt onder de mijlpaal van 2034.

Verwijderen

| Eindbeoordeling materiaalrisico | Verhoogd materiaalrisico en/of verhoogde kans op vezelvrijgave |

| Toestand van het materiaal | Matig beschadigd, matig verweerd |

| # | Type | Referentie | Resultaat |
|---|---|---|---|
| 2.1 | Puntmonster | 35258/2 | Chrysotiel |

| Beschrijving | Dakbedekking leien |

- Zorg voor een veilig beheer. Vermijd het beschadigen van het asbestmateriaal. Controleer de toestand jaarlijks op wijzigingen.

- Eenvoudige handelingen: mag via doe-het-zelf of door werknemer(s) met opleidingsattest eenvoudige handelingen  
Mag in eenvoudige handelingen verwijderd worden, indien het in één geheel verwijderd wordt.

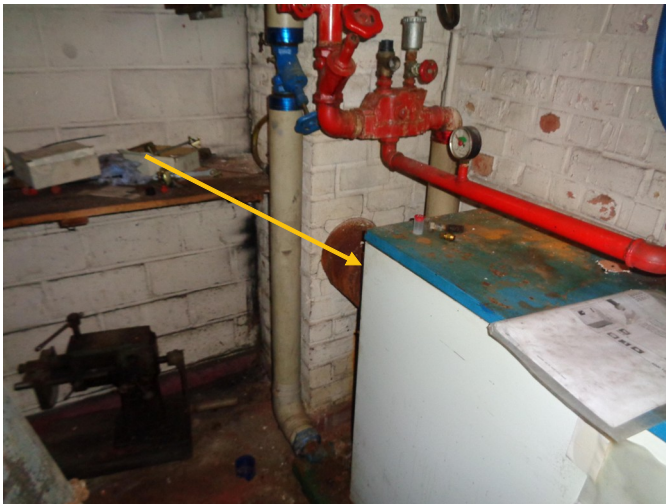
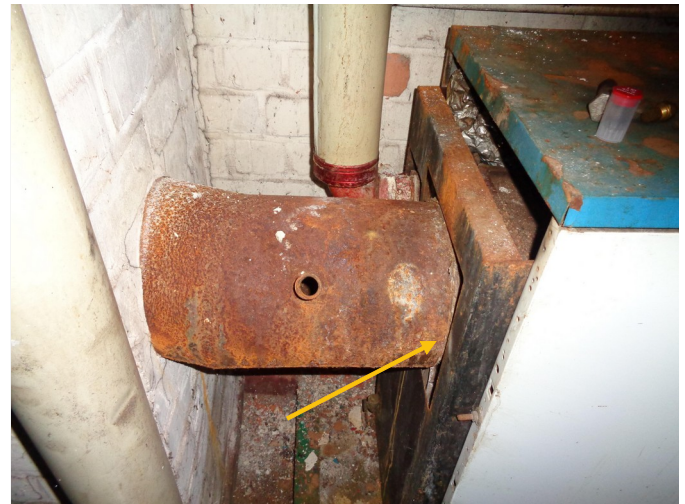
Het asbestmateriaal valt onder de mijlpaal van 2034.

Verwijderen

| Eindbeoordeling materiaalrisico | Verhoogd materiaalrisico en/of verhoogde kans op vezelvrijgave |

| Gebondenheid | Categorie 3: niet-hechtgebonden met weinig of geen matrix |
| Toestand van het materiaal | Onbeschadigd, niet verweerd |

| Beschrijving | stookinstallatie met asbestkoord |

- Zorg voor een veilig beheer. Vermijd het beschadigen van het asbestmateriaal. Controleer de toestand jaarlijks op wijzigingen.

- Eenvoudige handelingen: mag via doe-het-zelf of door werknemer(s) met opleidingsattest eenvoudige handelingen  
Eenvoudige handelingen: bronafzuiging met stofzuiger met absoluutfilter is aangeraden. Mag in eenvoudige handelingen verwijderd worden, indien de toepassing tijdens verwijdering voldoende gefixeerd wordt.

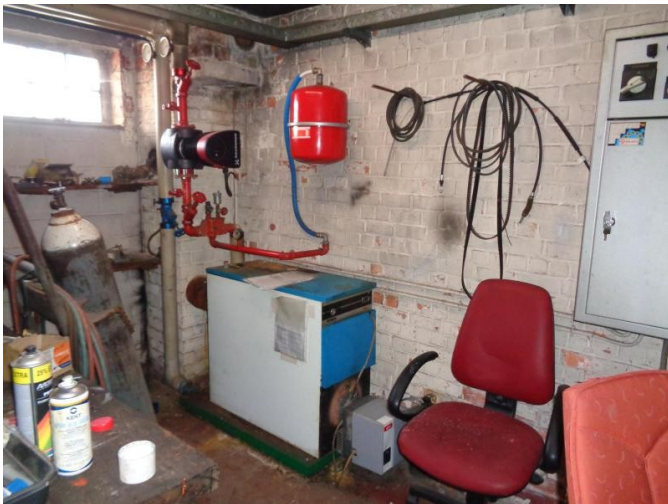
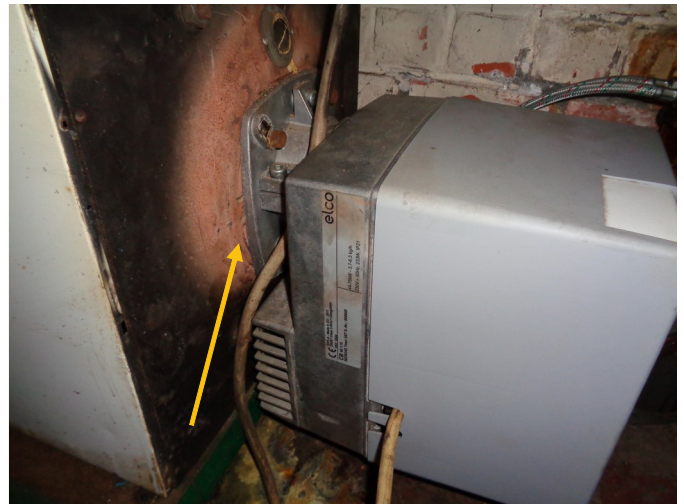
Het asbestmateriaal valt onder de mijlpaal van 2034.

Verwijderen

| Eindbeoordeling materiaalrisico | Laag materiaalrisico en/of verlaagde kans op vezelvrijgave |

| Beschrijving | stookinstallatie met dichting/pakking |

- Zorg voor een veilig beheer. Vermijd het beschadigen van het asbestmateriaal. Controleer de toestand jaarlijks op wijzigingen.

- Eenvoudige handelingen: enkel door erkend asbestverwijderaar  
Mag in eenvoudige handelingen verwijderd worden, indien de toepassing tijdens verwijdering voldoende gefixeerd wordt.

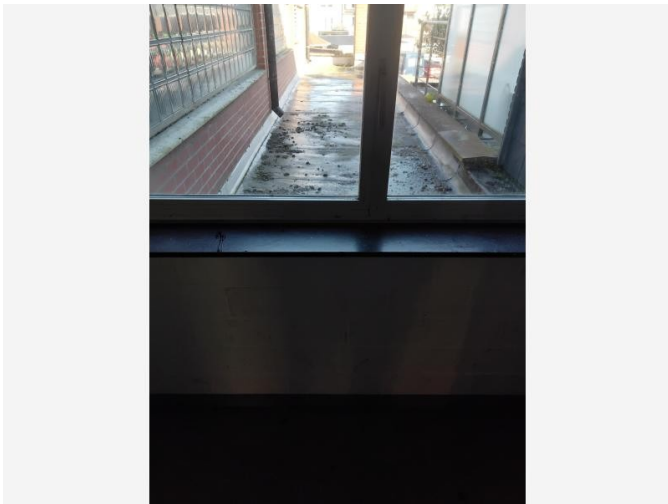
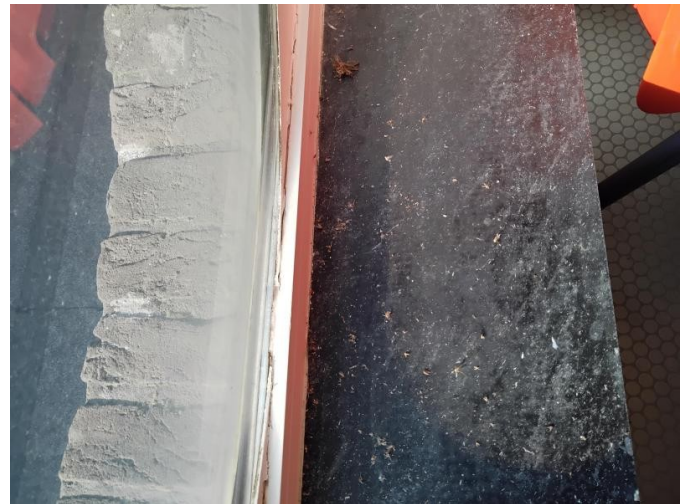
Het asbestmateriaal valt onder de mijlpaal van 2040.

Zorgvuldig beheren

| Eindbeoordeling materiaalisico | Laag materiaalisico en/of verlaagde kans op vezelvrijgave |

| Toestand van het materiaal | Licht beschadigd, licht verweerd. Intact materiaal type Pical – asbestboard of categorie III 'gebondenheid' |

| Beschrijving | Vensterbank in vezelcement type 'massal' |

- Zorg voor een veilig beheer. Vermijd het beschadigen van het asbestmateriaal. Controleer de toestand jaarlijks op wijzigingen.

- Eenvoudige handelingen: mag via doe-het-zelf of door werknemer(s) met opleidingsattest eenvoudige handelingen  
Mag in eenvoudige handelingen verwijderd worden, indien het in één geheel verwijderd wordt.

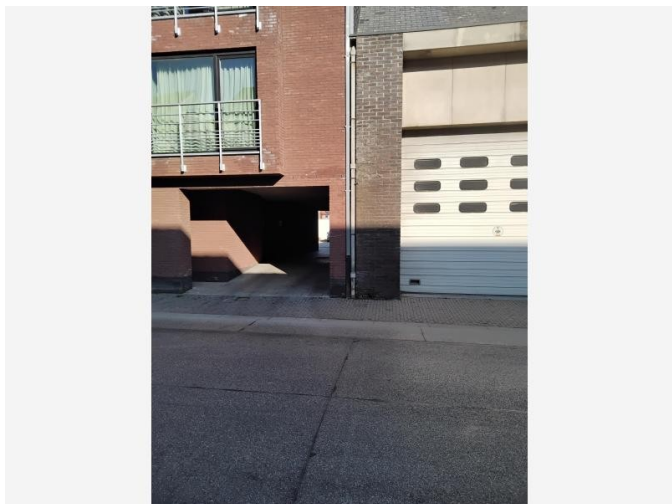
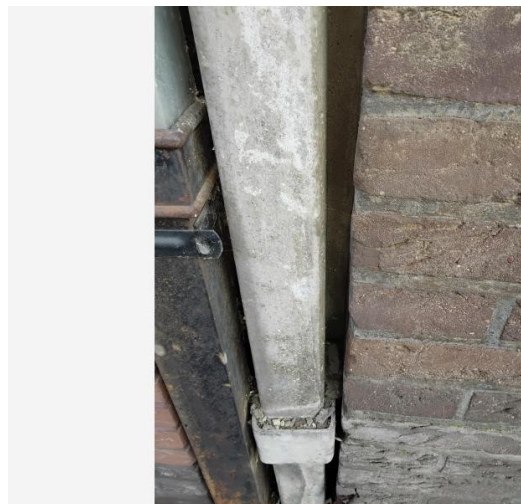
Het asbestmateriaal valt onder de mijlpaal van 2040.

Zorgvuldig beheren

| Eindbeoordeling materiaalisico | Laag materiaalisico en/of verlaagde kans op vezelvrijgave |

- Zorg voor een veilig beheer. Vermijd het beschadigen van het asbestmateriaal. Controleer de toestand jaarlijks op wijzigingen.

- Eenvoudige handelingen: mag via doe-het-zelf of door werknemer(s) met opleidingsattest eenvoudige handelingen  
Mag in eenvoudige handelingen verwijderd worden, indien het in één geheel verwijderd wordt.

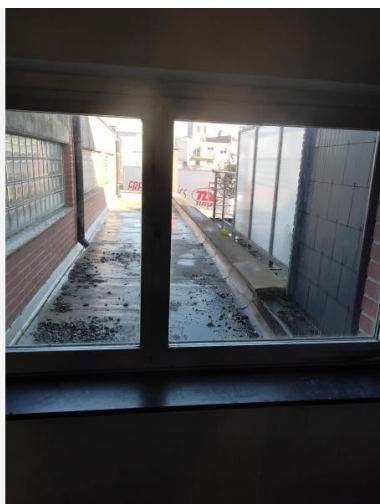
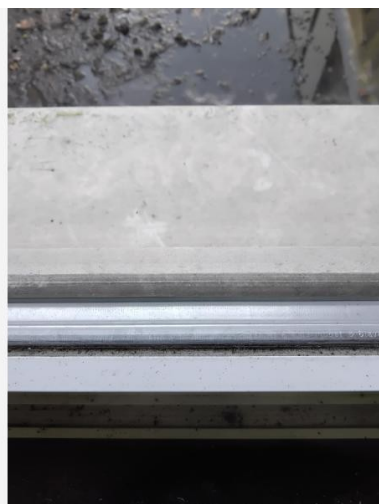
## Fiche 9: Mastiek tussen glas en schrijnwerk binnenzijde

| <b>Opmerking</b> | De mastiek tussen glas en schrijnwerk aan de buitenzijde bestaat uit niet-asbestverdachte soepele kit . |

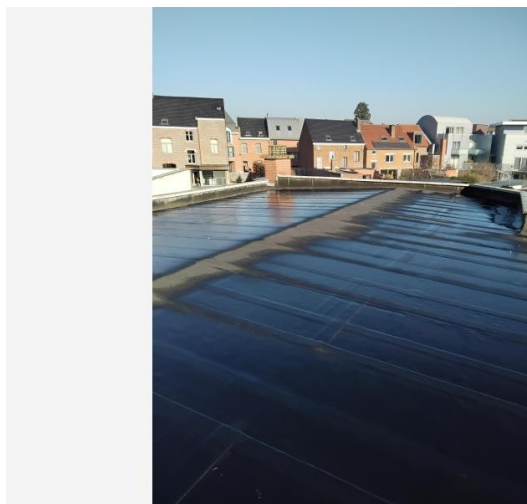
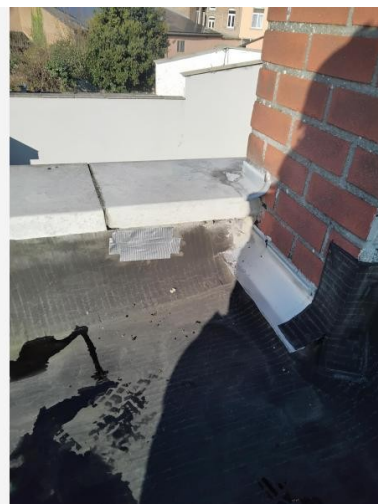
## Fiche 22: Dakbedekking in roofing

| Opmerking | Onder de recente roofinglaag (>2000, cfr info OG) bevindt zich nog de oude dakbedekking. Deze werd bemonsterd. |

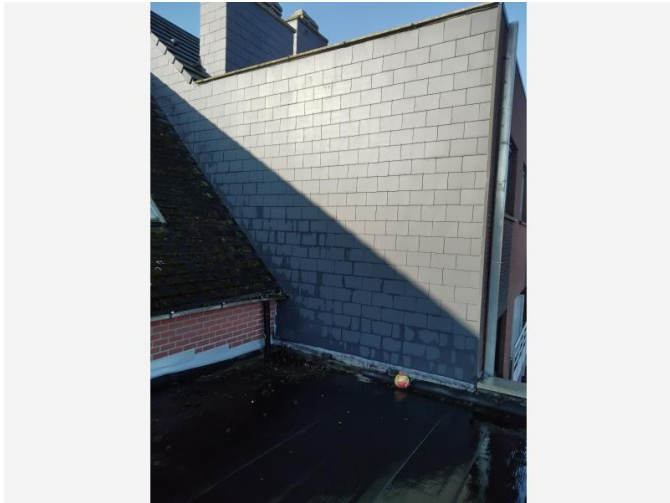
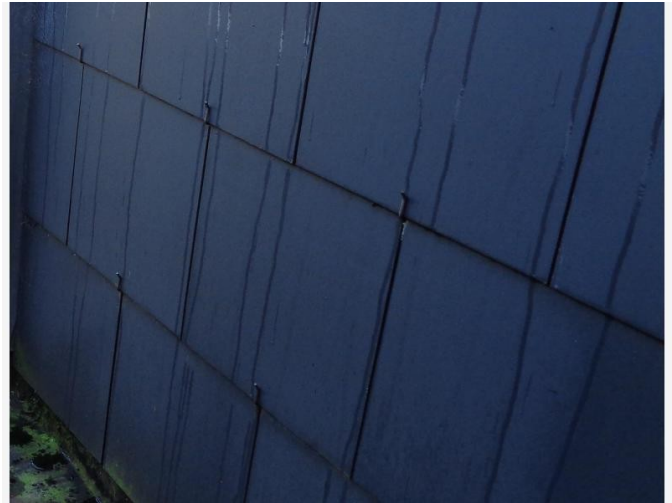
| Opmerking | Oppervlakte niet exact opgemeten want niet asbesthoudend |
