# Asbestinventarisatetest

Kerkhofstraat 6, 1651 Beersel

Attestnummer : 20250820-000123.000

Uitgegeven op : 20.08.2025

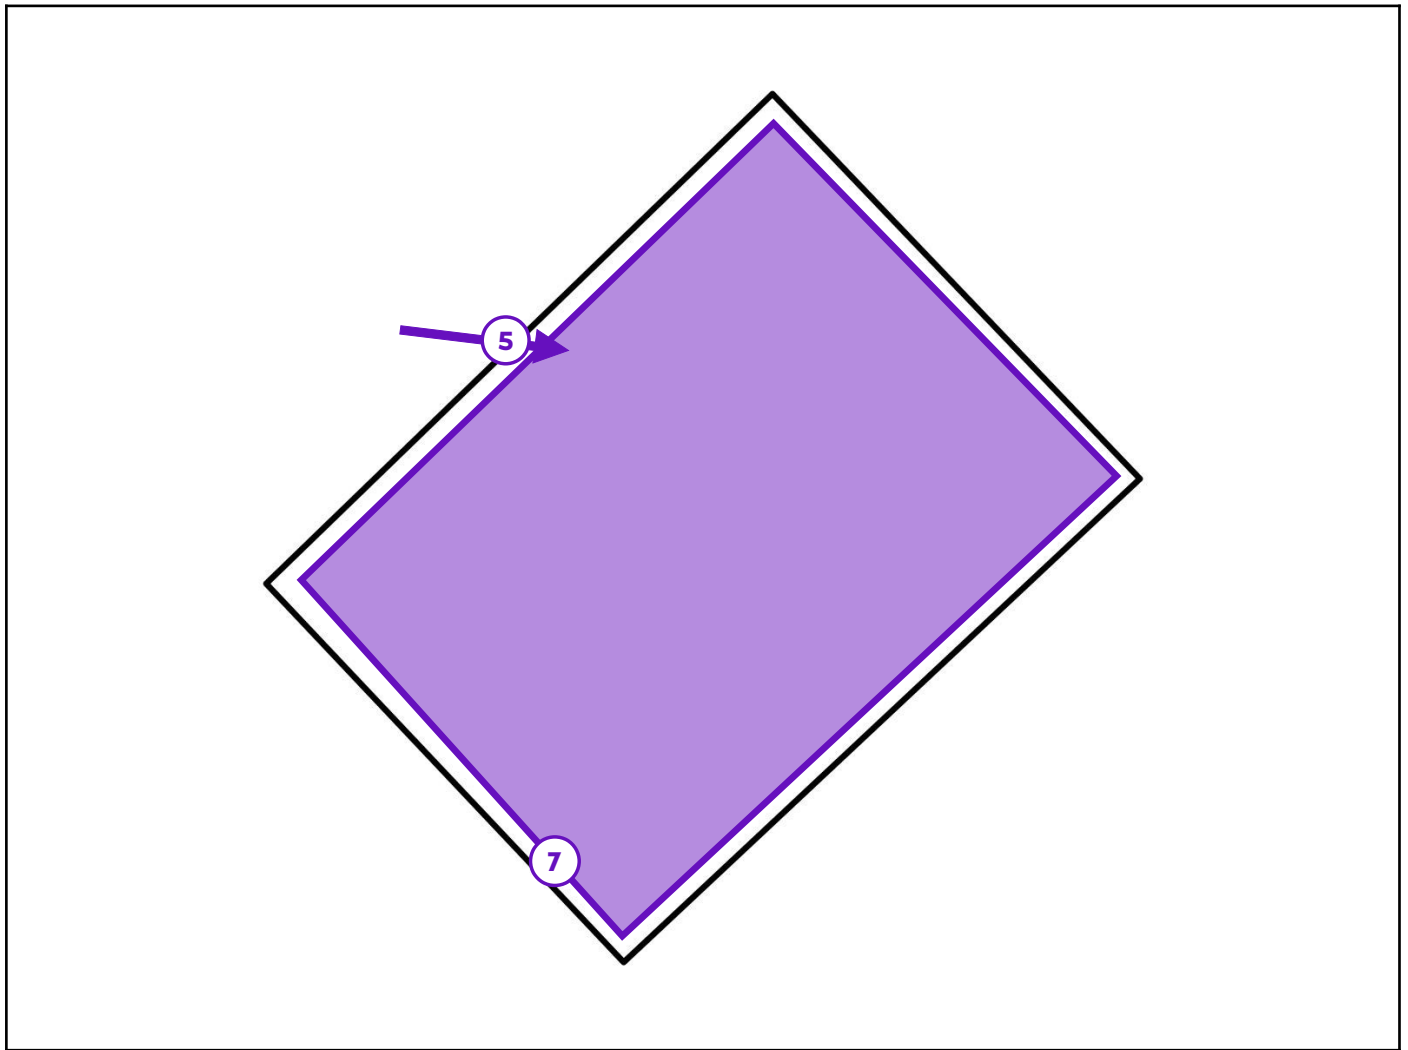
## Plan 1.1: Plan buitenschil

| Beschrijving | Type | Actie |
|---|---|---|
| 5. Schouw | Beperking | - |
| 7. Onderdak | Advies | - |

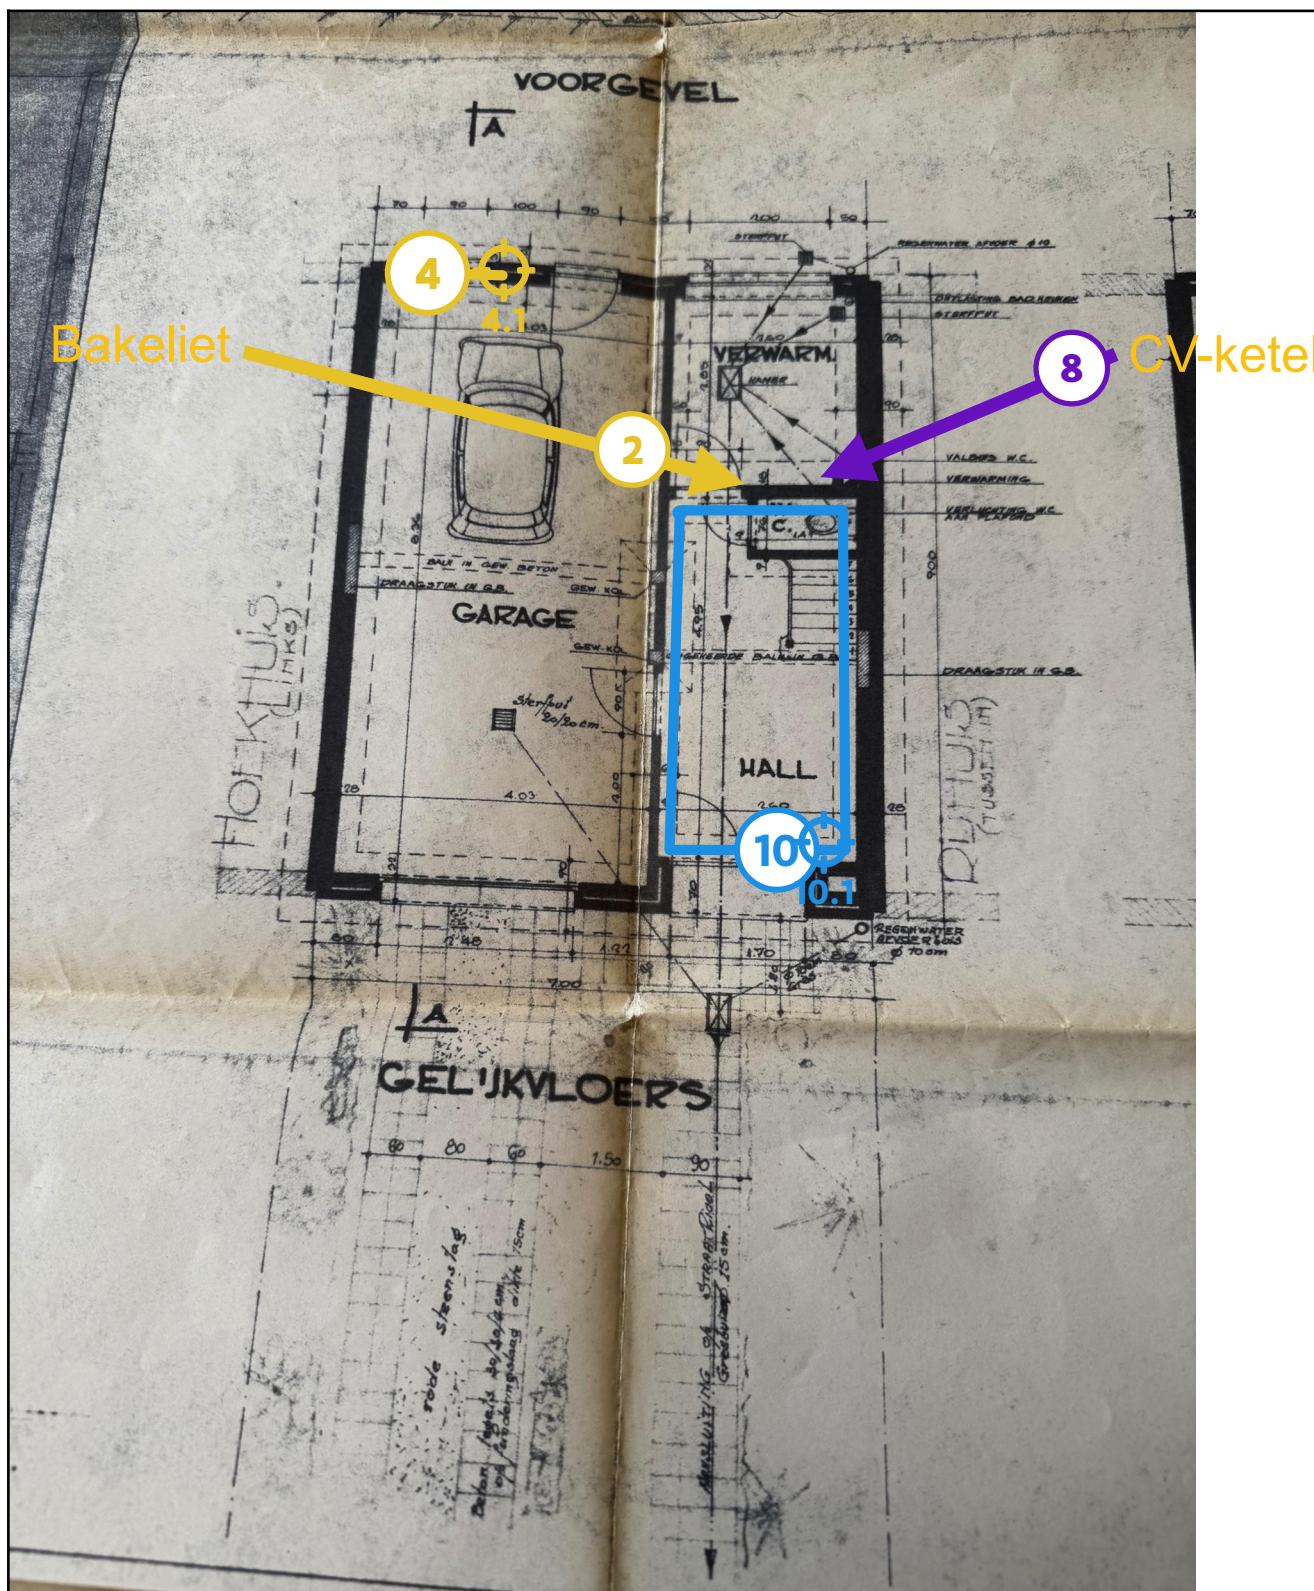
## Plan 1.2: Plan gelijkvloers (1)

| 2. Elektrisch materiaal | Asbestmateriaal | Zorgvuldig beheren |
| 4. Mastiek ramen | Asbestmateriaal | Zorgvuldig beheren |
| 4.1 Code: 8443 | Puntmonster | - |
| 8. Verwarmingsketel | Advies | - |

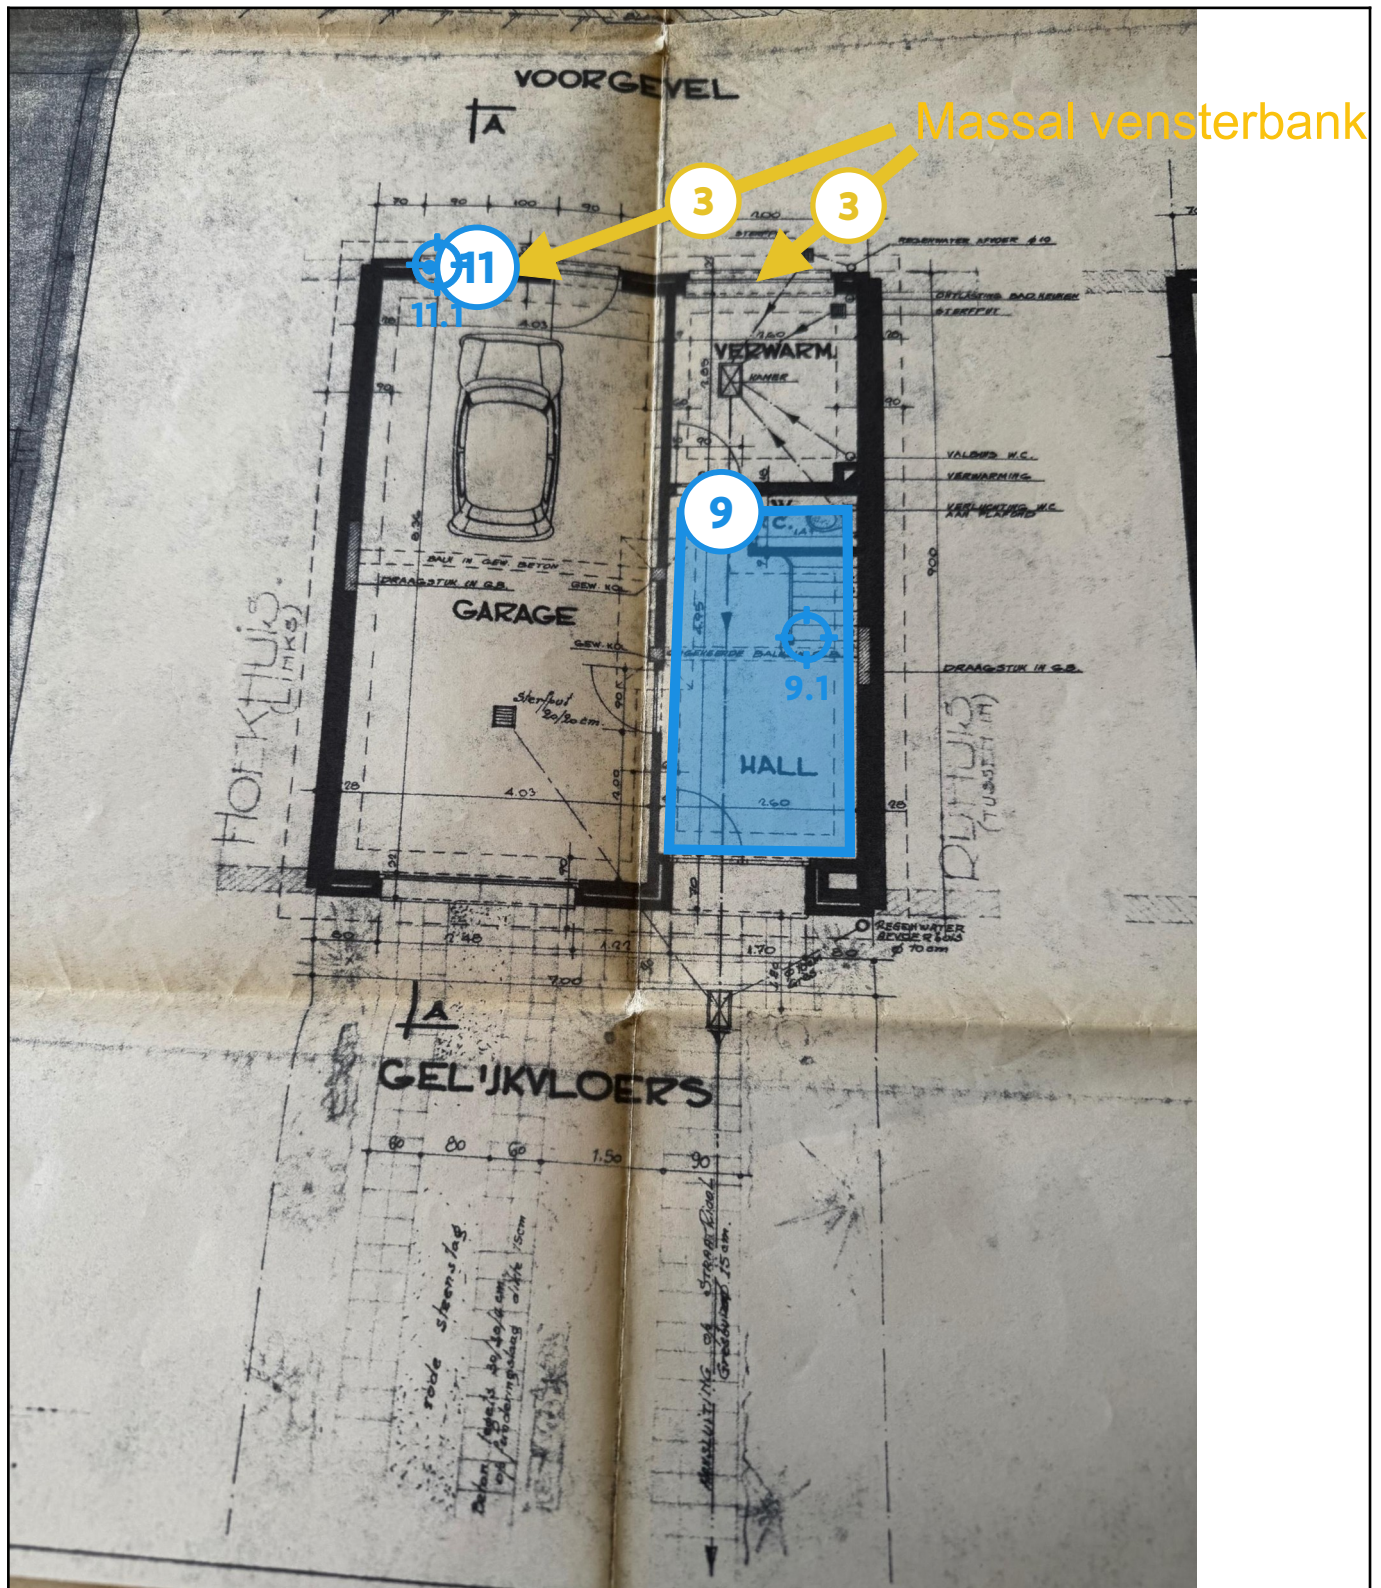
### Plan 1.3: Plan gelijkvloers (2)

| 3. Massal vensterbank | Asbestmateriaal | Zorgvuldig beheren |

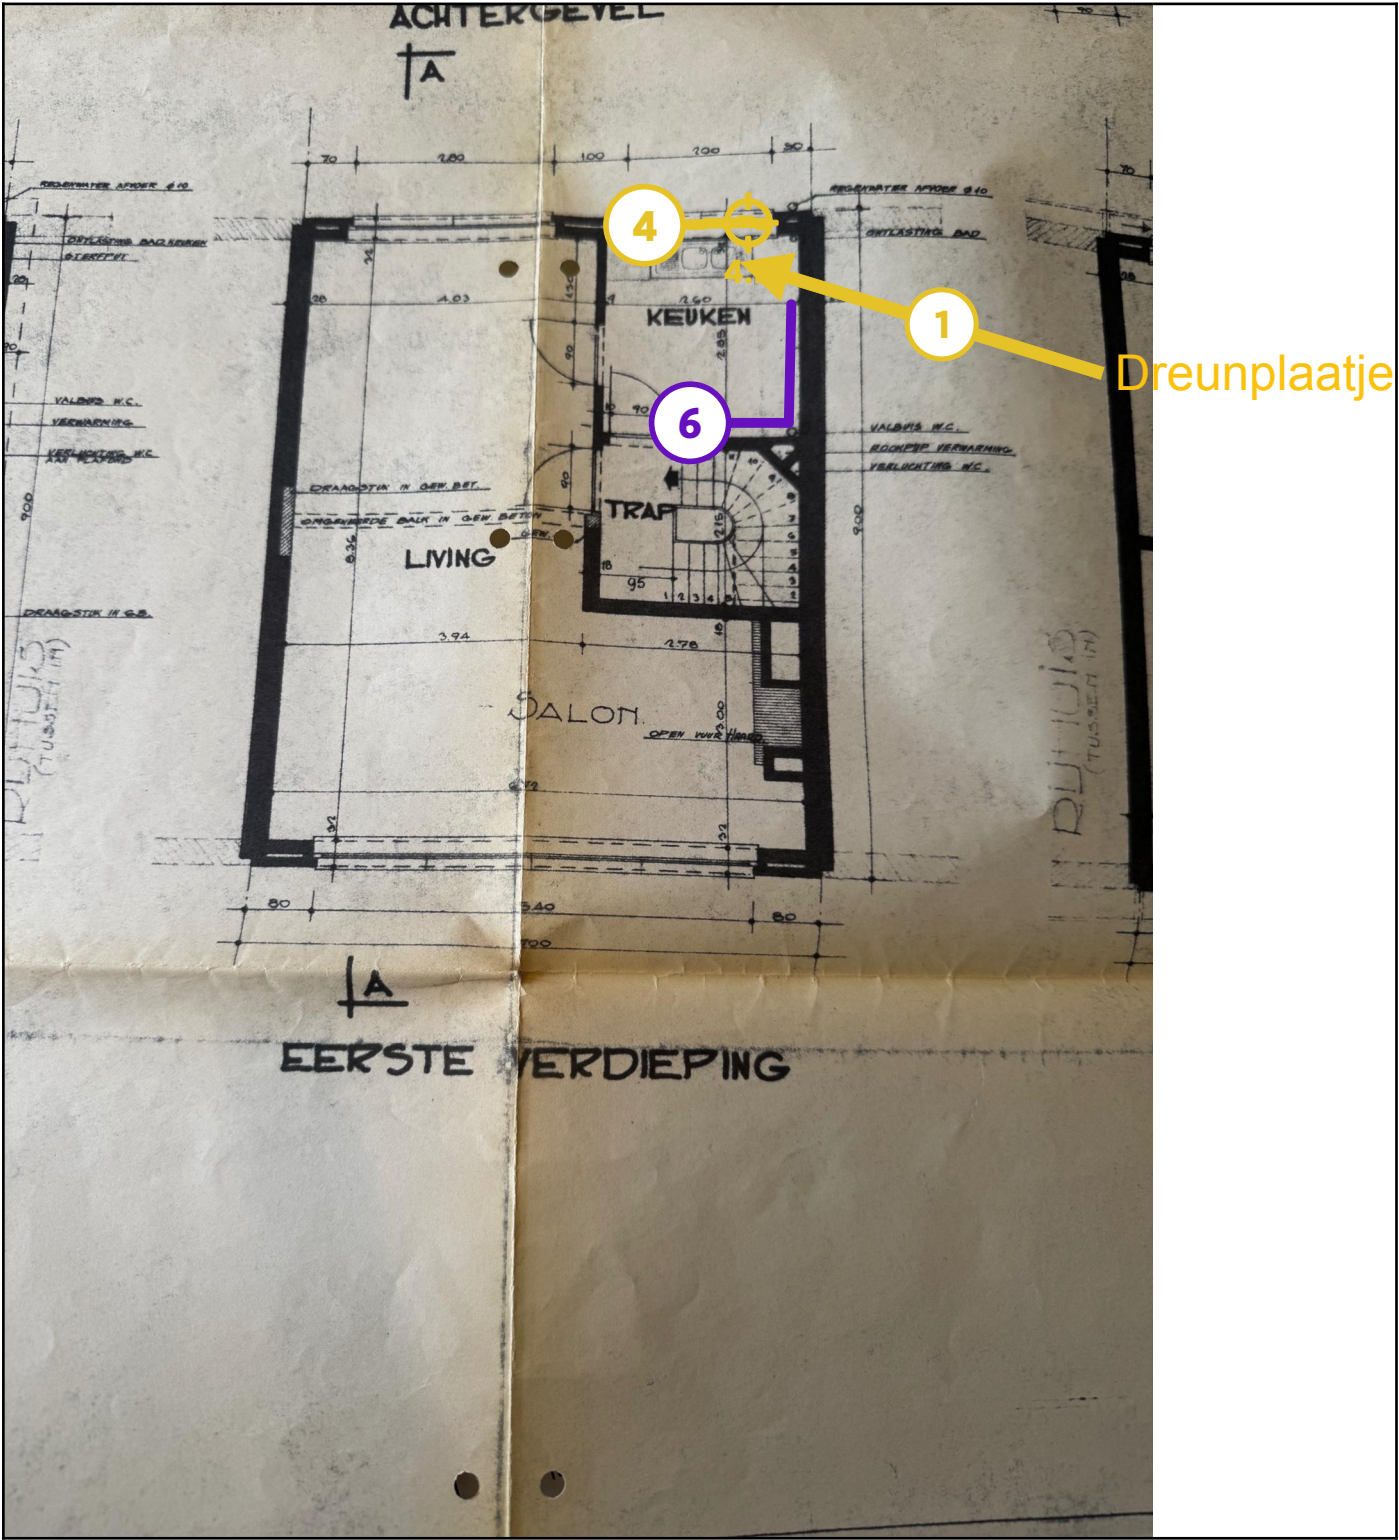
Plan 1.6: Plan 1e verdiep (3)

| Beschrijving | Type | Actie |
|---|---|---|
| 1. Dreunplaatje | Asbestmateriaal | Zorgvuldig beheren |

| 4. Mastiek ramen | Asbestmateriaal | Zorgvuldig beheren |
| 4.2 Code: 8444 | Puntmonster | - |
| 6. Lijm laag achter wandtegels | Advies | - |

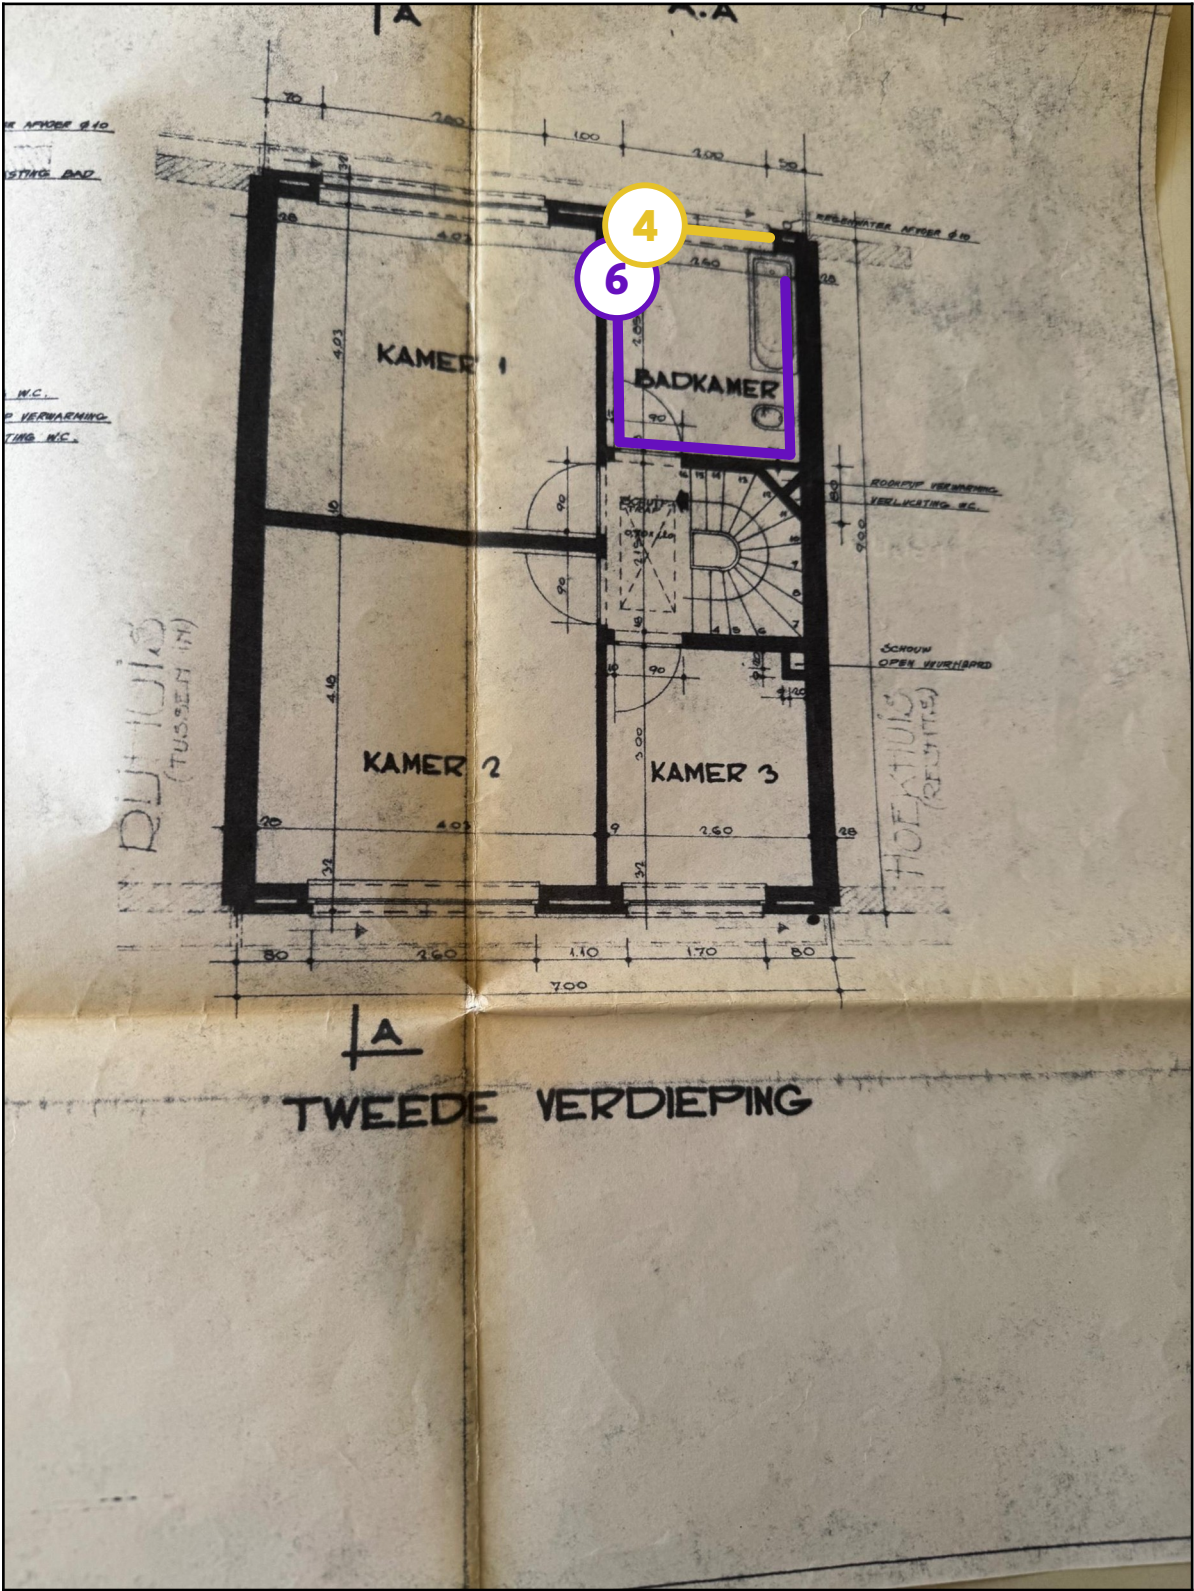
Plan 1.9: Plan 2e verdiep (3)

| 4. Mastiek ramen | Asbestmateriaal | Zorgvuldig beheren |
| 6. Lijm laag achter wandtegels | Advies | - |

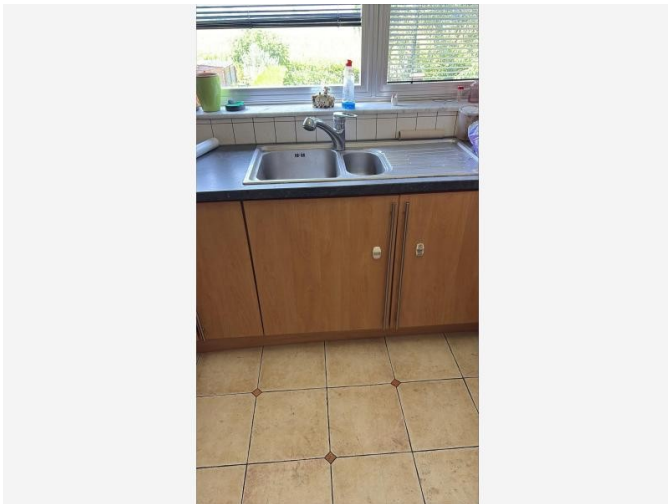
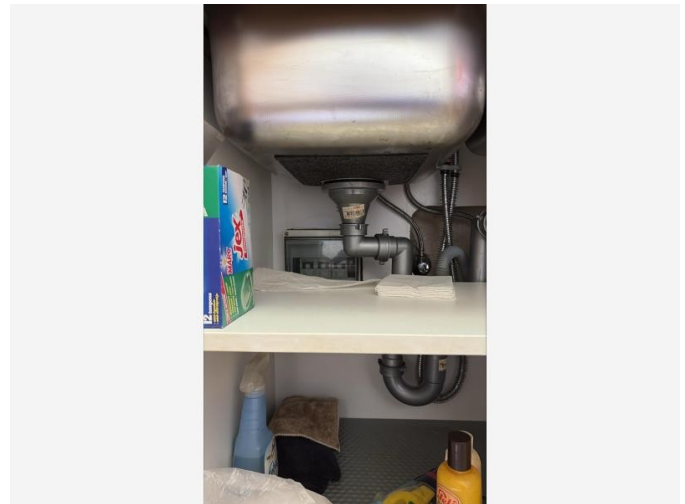
Het asbestmateriaal valt onder de mijlpaal van 2040.

| Eindbeoordeling materiaalarisico | Zeer laag materiaalarisico en/of zeer lage kans op vezelvrijgave |

| Gebondenheid | Categorie 1: hechtgebonden in oorsprong |
| Asbestsoort (vezeltype) | Alleen chrysotiel |
| Asbestconcentratie | Laag (< 50%) |
| Toestand van het materiaal | Onbeschadigd, niet verweerd |

| Beschrijving | Dreunplaatje |
| Asbestmateriaal | Dreunplaat spoelbak |
| Opmerking | De hoeveelheid is geschat. |

- Zorg voor een veilig beheer. Vermijd het beschadigen van het asbestmateriaal. Controleer de toestand jaarlijks op wijzigingen.

- Eenvoudige handelingen: mag via doe-het-zelf of door werknemer(s) met opleidingsattest eenvoudige handelingen  
Deze hechtgebonden toepassing kan verwijderd worden dmv Verwijderingvoorschriften volgens Codex over het welzijn op het werk Art. VI.3-54 Mag en wil u zelf verwijderen? Zorg er dan voor dat:
  - U zich vooraf goed informeert op [www.asbestinfo.be](http://www.asbestinfo.be) > Asbest verwijderen.
  - U zich beschermt met een FFP3-mondmasker, wegwerpoverall en -handschoenen en afspoelbaar schoeisel.
  - Er geen minderjarigen of derden aanwezig zijn.
  - U beschikt over PE-folie en zakken om loskomende deeltjes en afval op te vangen en te verpakken.
  - U beschikt over een vernevelaar (water) of fixeermiddel om het asbestmateriaal eerst te fixeren.

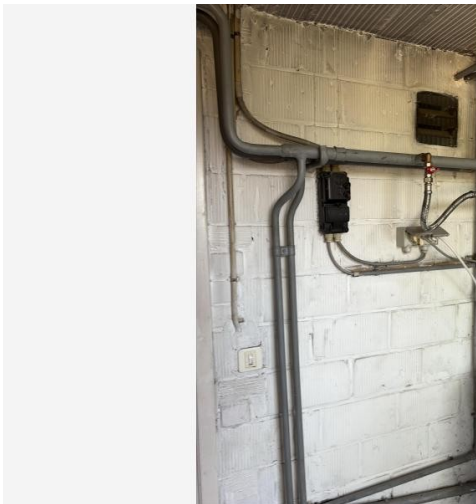
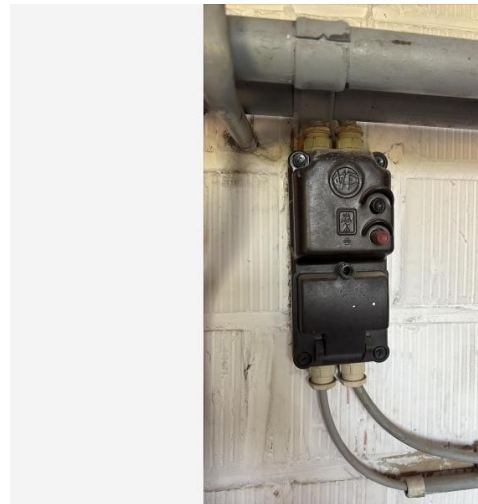
Het asbestmateriaal valt onder de mijlpaal van 2040.

| Eindbeoordeling materiaalrisico | Laag materiaalrisico en/of verlaagde kans op vezelvrijgave |

| Asbestsoort (vezeltype) | Crocidoliet aanwezig |
| Toestand van het materiaal | Onbeschadigd, niet verweerd |

| Beschrijving | Elektrisch materiaal |
| Asbestmateriaal | Plaat, paneel, tablet - Type Bakeliet |
| Opmerking | De hoeveelheid is geschat. Het betreft 1 toepassing in de ruimte waar de verwarmingsketel zich bevindt. |

- Zorg voor een veilig beheer. Vermijd het beschadigen van het asbestmateriaal. Controleer de toestand jaarlijks op wijzigingen.
- Voer bijkomende staalname(s) uit.

- Eenvoudige handelingen: mag via doe-het-zelf of door werknemer(s) met opleidingsattest eenvoudige handelingen  
Deze hechtgebonden toepassing kan verwijderd worden dmv Verwijderingvoorschriften volgens Codex over het welzijn op het werk Art. VI.3-54 Mag en wil u zelf verwijderen? Zorg er dan voor dat:
  - U zich vooraf goed informeert op [www.asbestinfo.be](http://www.asbestinfo.be) > Asbest verwijderen.
  - U zich beschermt met een FFP3-mondmasker, wegwerpovertrek en -handschoenen en afspoelbaar schoeisel.
  - Er geen minderjarigen of derden aanwezig zijn.
  - U beschikt over PE-folie en zakken om loskomende deeltjes en afval op te vangen en te verpakken.

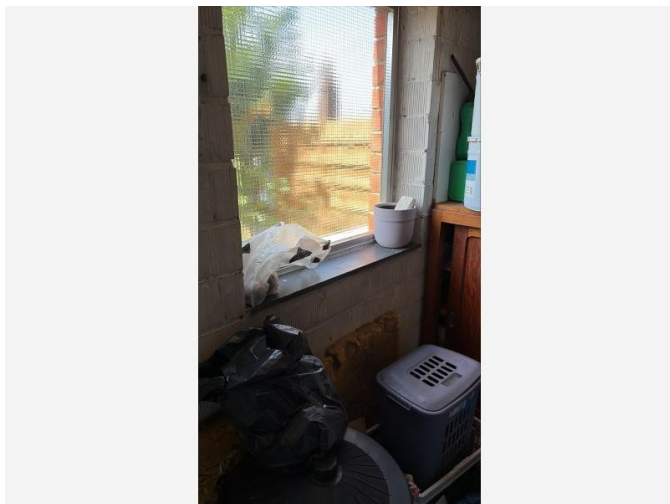
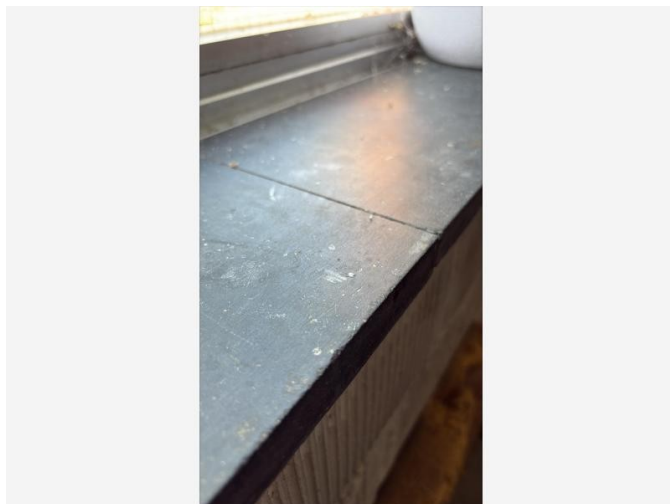
Het asbestmateriaal valt onder de mijlpaal van 2040.

| Eindbeoordeling materiaalarisico | Laag materiaalarisico en/of verlaagde kans op vezelvrijgave |

| Asbestsoort (vezeltype) | Alleen chrysotiel |
| Toestand van het materiaal | Licht beschadigd, licht verweerd. Intact calciumsilicaatmateriaal of categorie III 'gebondenheid' |

| Beschrijving | Massal vensterbank |
| Asbestmateriaal | Plaat, paneel, tablet - Type Massal |
| Opmerking | Het betreft de vensterbank aan het raam in de garage en in de verwarmingsruimte, beiden op het gelijkvloers. De hoeveelheid is geschat. |

- Zorg voor een veilig beheer. Vermijd het beschadigen van het asbestmateriaal. Controleer de toestand jaarlijks op wijzigingen.

- Eenvoudige handelingen: mag via doe-het-zelf of door werknemer(s) met opleidingsattest eenvoudige handelingen  
Deze hechtgebonden toepassing kan verwijderd worden dmv Verwijderingvoorschriften volgens Codex over het welzijn op het werk Art. VI.3-54 Mag en wil u zelf verwijderen? Zorg er dan voor dat:
  - U zich vooraf goed informeert op [www.asbestinfo.be](http://www.asbestinfo.be) > Asbest verwijderen.
  - U zich beschermt met een FFP3-mondmasker, wegwerpoverall en -handschoenen en afspoelbaar schoeisel.
  - Er geen minderjarigen of derden aanwezig zijn.
  - U beschikt over PE-folie en zakken om loskomende deeltjes en afval op te vangen en te verpakken.
  - U beschikt over een vernevelaar (water) of fixeermiddel om het asbestmateriaal eerst te fixeren.

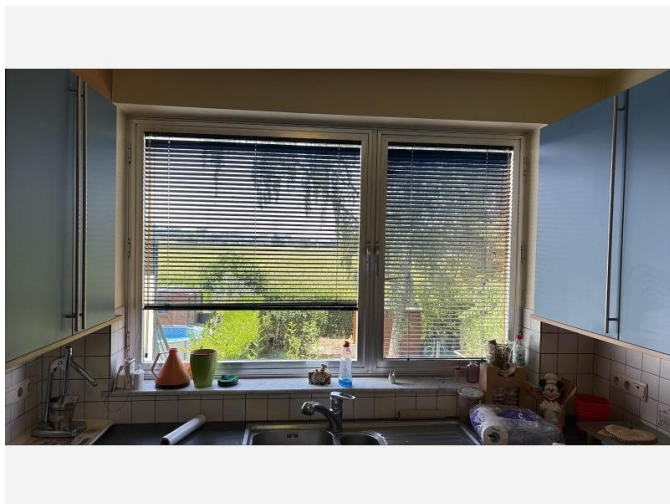
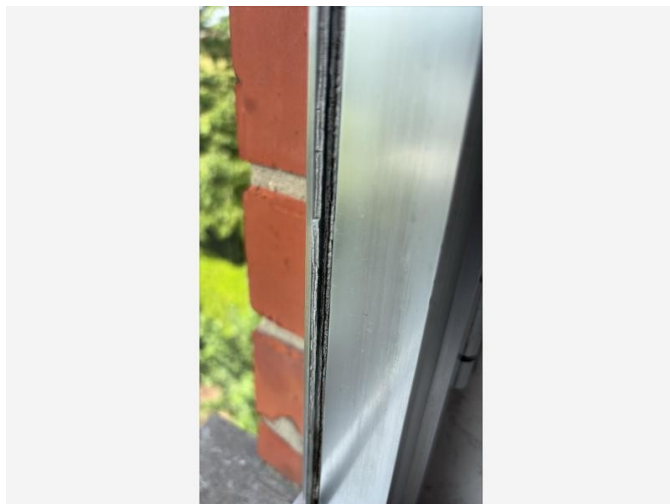
Het asbestmateriaal valt onder de mijlpaal van 2040.

| Eindbeoordeling materiaalrisico | Laag materiaalrisico en/of verlaagde kans op vezelvrijgave |

| Toestand van het materiaal | Licht beschadigd, licht verweerd. Intact calciumsilicaatmateriaal of categorie III 'gebondenheid' |

| # | Type | Referentie | Resultaat |
|---|---|---|---|
| 4.1 | Puntmonster | 8443 | Chrysotiel |
| 4.2 | Puntmonster | 8444 | Chrysotiel |

| Beschrijving | Mastiek ramen |
| Asbestmateriaal | In-situ afwerkingslagen - Pasta, stopverf, voegsel, stopsel, vulsel, mastiek, kitten, ... |
| Opmerking | <p>Het betreft de mastiek, langs de binnenzijde, tussen het glas en het profiel van het raam in de keuken (1e verdiep) en de badkamer (2e verdiep).</p> <p>Het betreft de mastiek, langs de buitenzijde, tussen het glas en het profiel van het raam in de garage (gelijkvloers), de keuken (1e verdiep) en de badkamer (2e verdiep).</p> <p>De hoeveelheid is geschat.</p> |

- Zorg voor een veilig beheer. Vermijd het beschadigen van het asbestmateriaal. Controleer de toestand jaarlijks op wijzigingen.

- Eenvoudige handelingen: enkel door erkend asbestverwijderaar  
Verwijderingvoorschriften volgens Codex over het welzijn op het werk Art. VI.3-54.

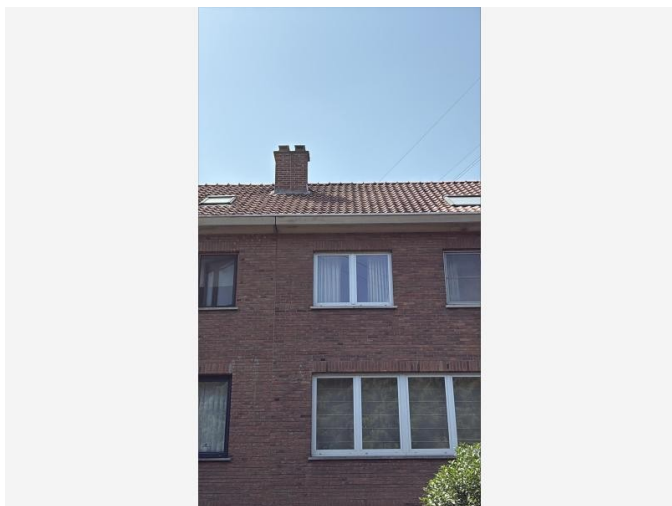
**Reden:** Het te onderzoeken materiaal situeert zich hoger dan 3,50 m te rekenen vanaf een veilige ondergrond

**Uitleg van de asbestdeskundige:** Door de hoogte kan er niet worden nagegaan of er zich in de schouwen asbestverdachte buizen bevinden.

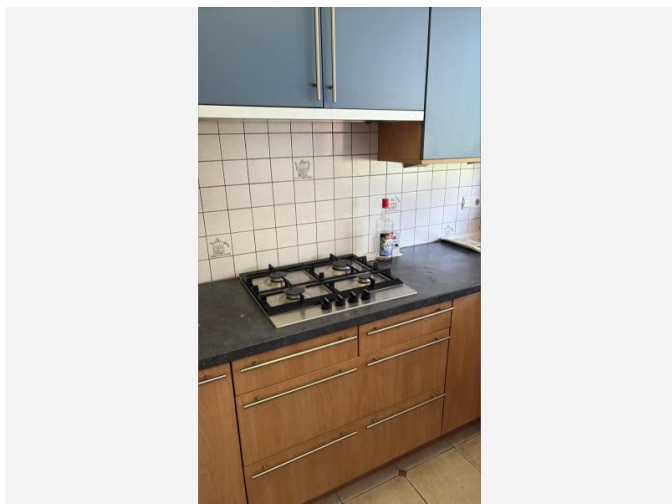
Kans op aanwezigheid van asbestverdachte lijm laag achter wandtegels in de badkamer en de keuken. Staalname niet mogelijk in het kader van een niet-destructieve inventaris.
