# Asbestinventarisatetest

Sollenberg 70, 1651 Beersel

Attestnummer : 20250919-000152.000

Uitgegeven op : 19.09.2025

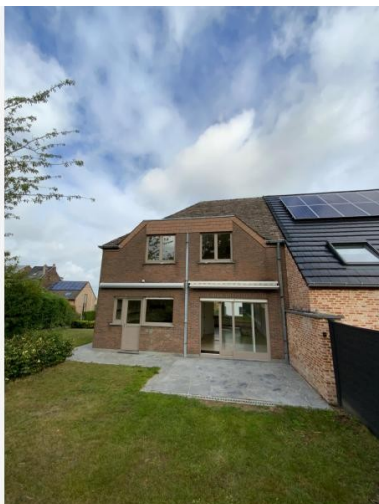
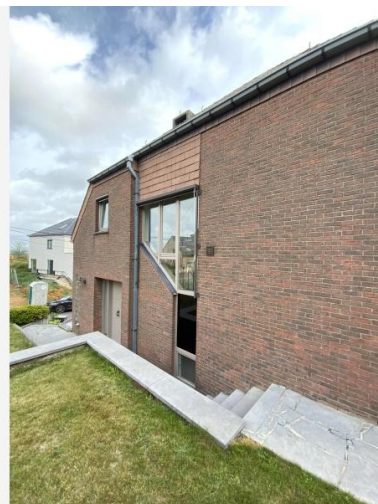
| Eindbeoordeling materiaalrisico | Verhoogd materiaalrisico en/of verhoogde kans op vezelvrijgave |

| Asbestsoort (vezeltype) | Crocidoliet aanwezig |
| Toestand van het materiaal | Matig beschadigd, matig verweerd |

| Beschrijving | Gevel met leien |

- Verwijder dit asbestmateriaal zo snel mogelijk. Volg de toestand goed op.
- Hemelwater dat afspoelt van asbestcement daken of gevels kan asbestdeeltjes bevatten. Gebruik het enkel voor gesloten circuits (bv. spoelen toiletten). Reinig na het vervangen van het dak of de gevel de dakgoten en regenwaterput of -ton om asbesthoudend sediment of slib te verwijderen

- Eenvoudige handelingen: mag via doe-het-zelf of door werknemer(s) met opleidingsattest eenvoudige handelingen  
Deze toepassing kan door een aannemer die over een opleidingsattest eenvoudige handelingen beschikt of door een particulier (doe-het-zelf), verwijderd worden indien er geen verhoogd risico op vrijgave van asbestvezels (max. concentratie 0,01 vezels/cm<sup>3</sup> - CODEX Art. VI.3-54) ontstaat en de toepassing voorafgaand wordt gefixeerd/bevochtigd; de individuele elementen zonder machinale werktuigen (boormachine, slijpschijf, hogedrukreiniger,...) en zonder breken of gooien een voor een losgemaakt worden; en ten slotte dubbel en luchtdicht verpakt weggevoerd worden naar een erkend afvalpunt (recyclagepark).

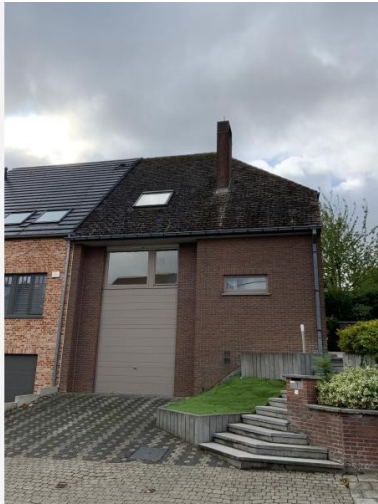
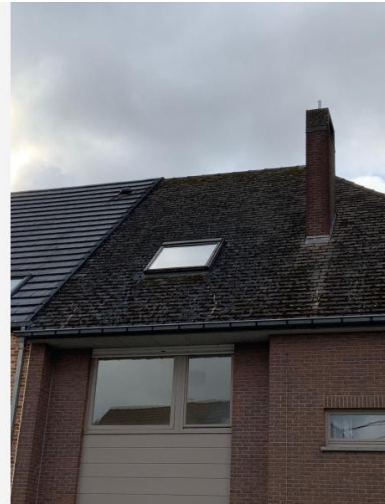
| Eindbeoordeling materiaalrisico | Laag materiaalrisico en/of verlaagde kans op vezelvrijgave |

| Asbestsoort (vezeltype) | Crocidoliet aanwezig |
| Toestand van het materiaal | Licht beschadigd, licht verweerd. Intact calciumsilicaatmateriaal of categorie III 'gebondenheid' |

| Beschrijving | Dak bestaande uit leien |

- Verwijder dit asbestmateriaal zo snel mogelijk. Volg de toestand goed op.
- Hemelwater dat afspoelt van asbestcement daken of gevels kan asbestdeeltjes bevatten. Gebruik het enkel voor gesloten circuits (bv. spoelen toiletten). Reinig na het vervangen van het dak of de gevel de dakgoten en regenwaterput of -ton om asbesthoudend sediment of slib te verwijderen

- Eenvoudige handelingen: mag via doe-het-zelf of door werknemer(s) met opleidingsattest eenvoudige handelingen  
Deze toepassing kan door een aannemer die over een opleidingsattest eenvoudige handelingen beschikt of door een particulier (doe-het-zelf), verwijderd worden indien er geen verhoogd risico op vrijgave van asbestvezels (max. concentratie 0,01 vezels/cm<sup>3</sup> - CODEX Art. VI.3-54) ontstaat en de toepassing voorafgaand wordt gefixeerd/bevochtigd; de individuele elementen zonder machinale werktuigen (boormachine, slijpschijf, hogedrukreiniger,...) en zonder breken of gooien een voor een losgemaakt worden; en ten slotte dubbel en luchtdicht verpakt weggevoerd worden naar een erkend afvalpunt (recyclagepark).

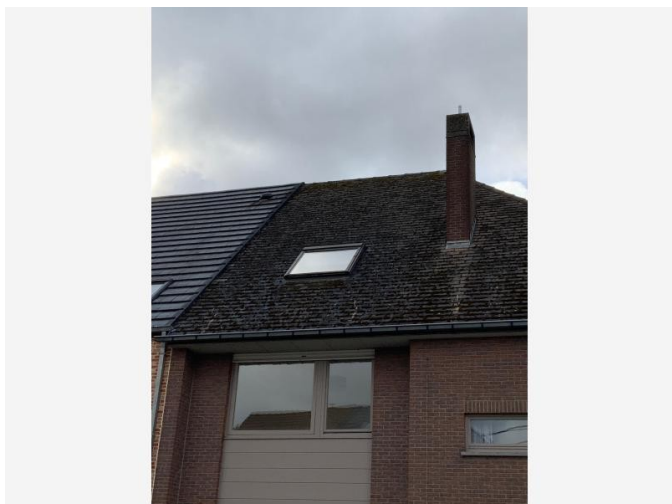
*Situeringsfoto*

**Reden:** Het te onderzoeken materiaal situeert zich hoger dan 3,50 m te rekenen vanaf een veilige ondergrond

**Uitleg van de asbestdeskundige:** De schouw bevat binnenin mogelijk een asbestcement rookgaskanaal. Laat dit onderzoeken bij eventuele werken.

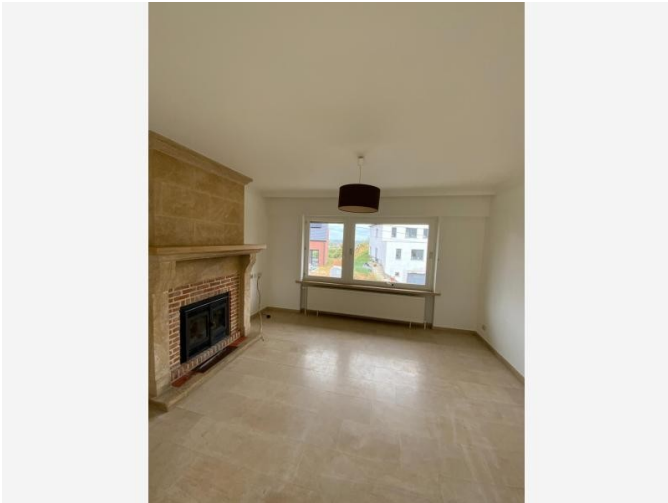
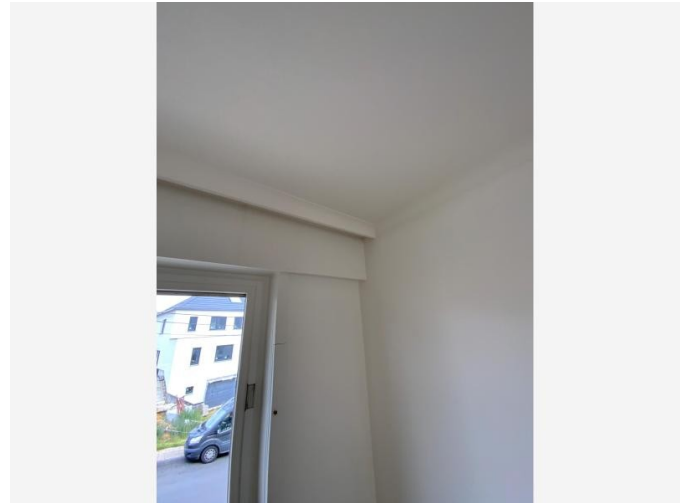
## Fiche 4: Pleisterwerk plafonds

Geen asbest

| # | Type | Referentie | Resultaat |
|---|---|---|---|
| 4.1 | Mengmonster | 11925-Pleipla-sol | Geen asbest |

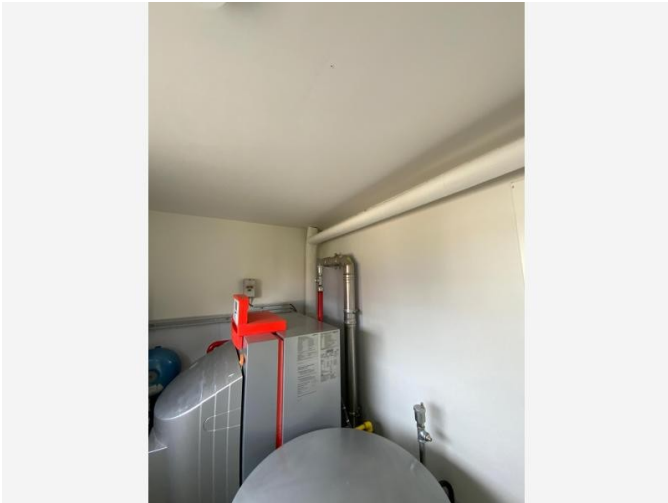
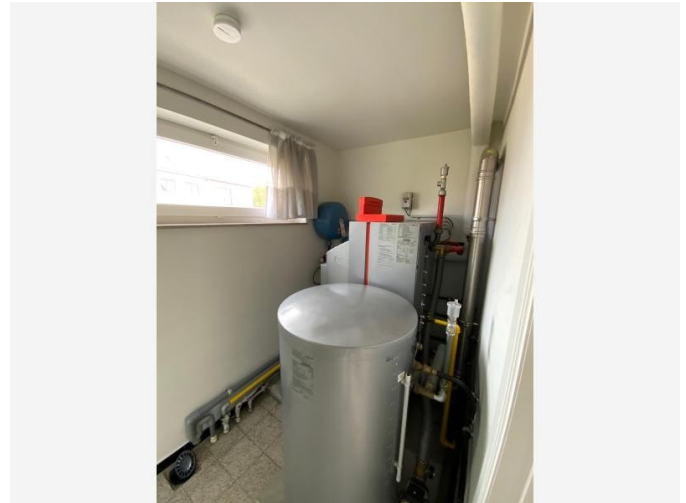
## Fiche 5: Leidingisolatie (gips)

Geen asbest

| # | Type | Referentie | Resultaat |
|---|---|---|---|
| 5.1 | Mengmonster | 11925-lei-sol | Geen asbest |

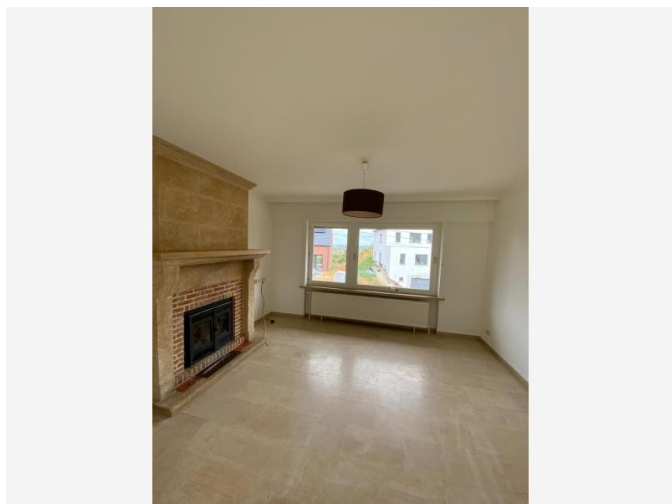
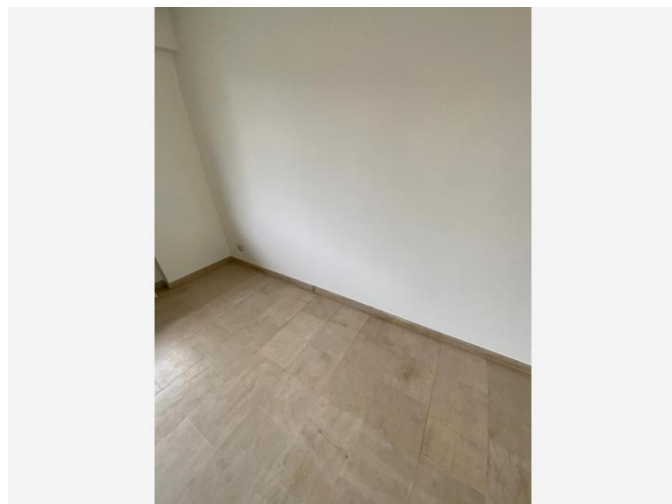
## Fiche 6: Pleisterwerk wanden

Geen asbest

| # | Type | Referentie | Resultaat |
|---|---|---|---|
| 6.1 | Mengmonster | 11925-plei-sol | Geen asbest |
