# Asbestinventarisatetest

Louis Vanbeverenstraat 20, 1500 Halle

Attestnummer : **20250715-000464.000**

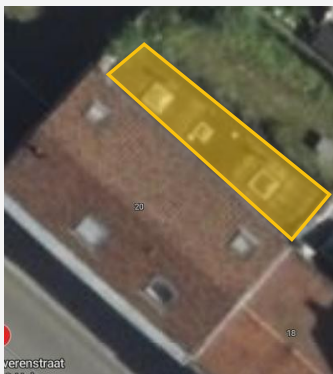
Situeringsfoto

**Reden:** Er is geen volledige risicobeoordeling mogelijk

**Uitleg van de asbestdeskundige:** Het plat dak bevindt zich achteraan het gebouw. Het gebouw is langs alle zijden omringd door andere gebouwen of tuinen die niet toegankelijk zijn. De koepels die zich in het achterste gedeelte van de woning bevinden kunnen niet worden geopend teneinde het plat voldoende te onderzoeken.

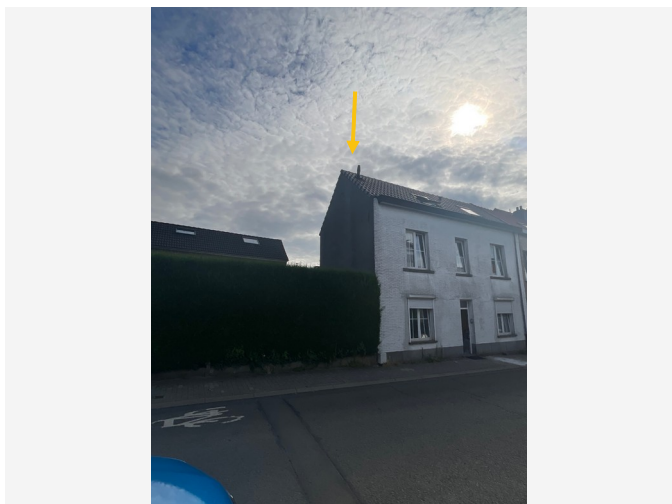
Situeringsfoto

**Reden:** Het te onderzoeken materiaal situeert zich hoger dan 3,50 m te rekenen vanaf een veilige ondergrond

**Uitleg van de asbestdeskundige:** De schouw bevat binnenin mogelijk een asbestcement rookgaskanaal. Laat dit onderzoeken bij eventuele werken.

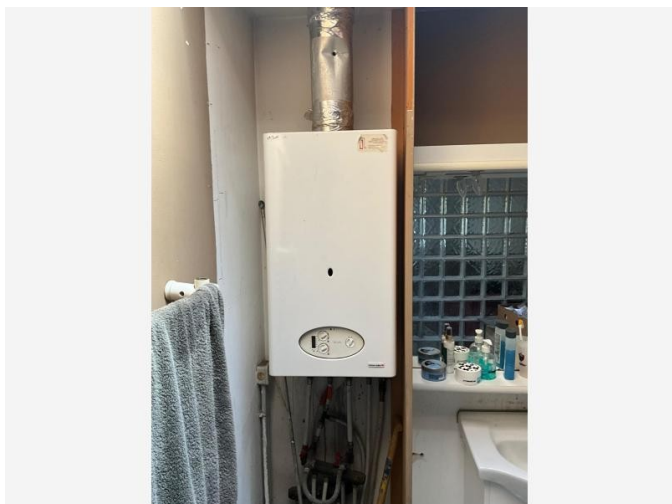
Vrije foto

De CV-ketel bevat mogelijk asbesthoudende pakkingen en/of elementen. Laat ze onderzoeken bij onderhoud of vervanging.

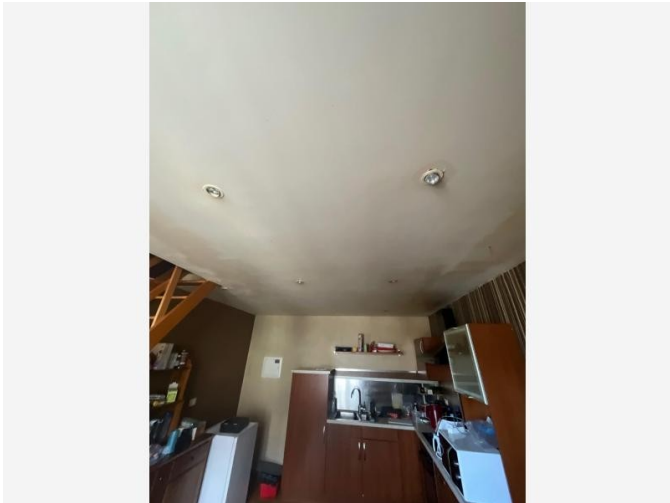
Vrije foto

De plafonds werden afgewerkt met niet-asbestverdachte voorzetpanelen die inspectie van de bedekte structuur (opbouw, pleisterwerk) verhinderen.

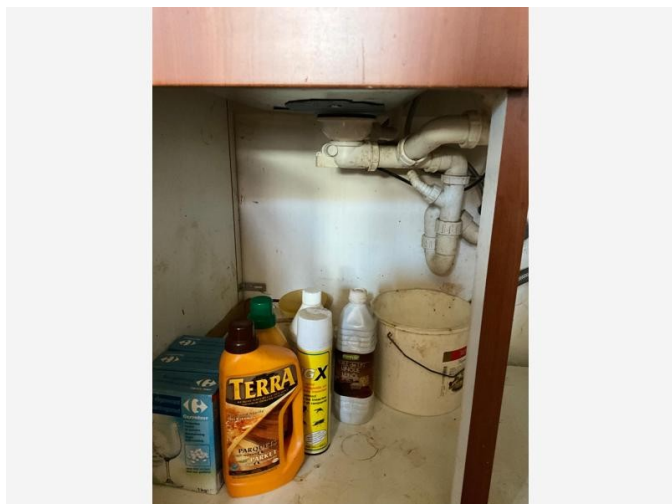
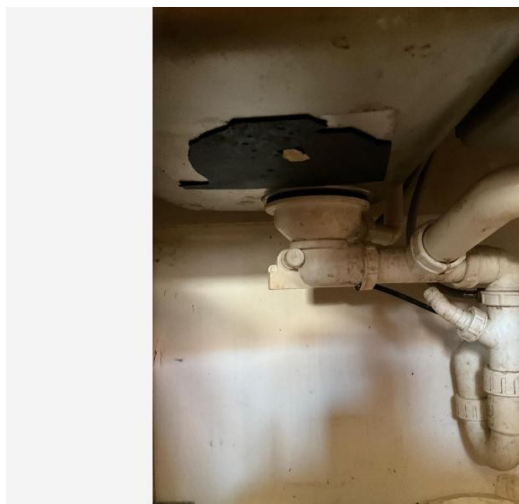
## Fiche 5: Anti-dreun

Geen asbest

| # | Type | Referentie | Resultaat |
|---|---|---|---|
| 5.1 | Puntmonster | 03 | Geen asbest |

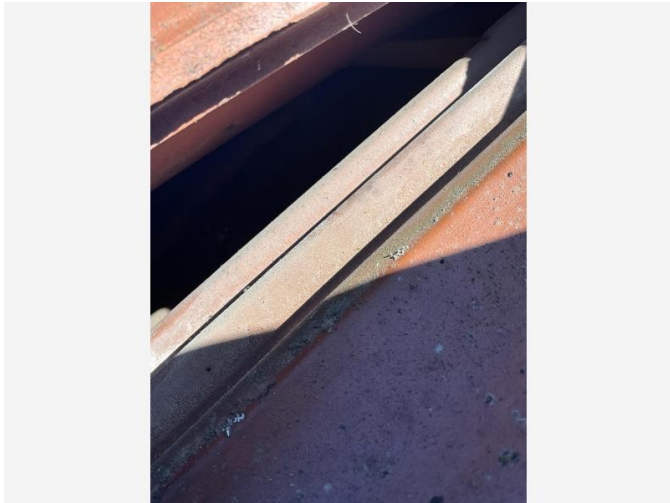
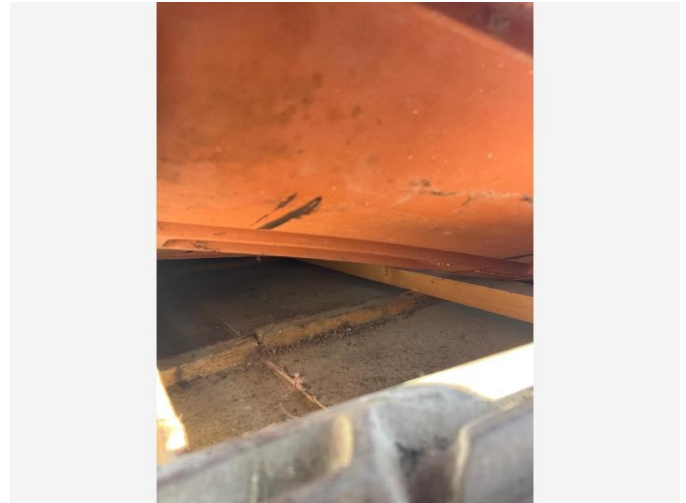
## Fiche 6: Onderdak type Menuiserie

Geen asbest

| # | Type | Referentie | Resultaat |
|---|---|---|---|
| 6.1 | Puntmonster | 04 | Geen asbest |

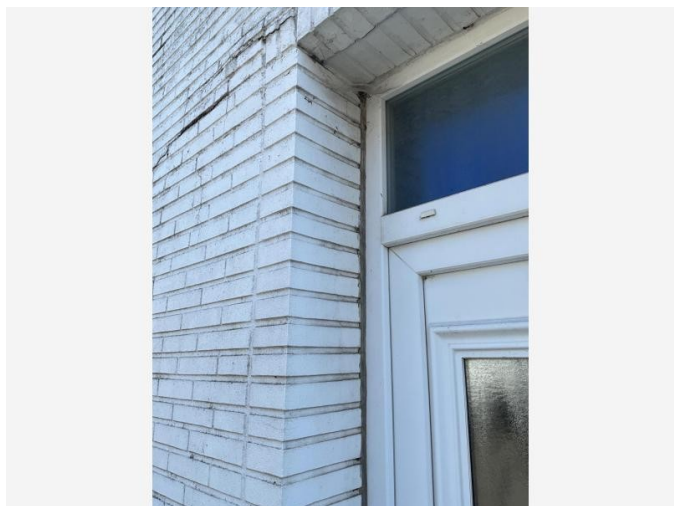
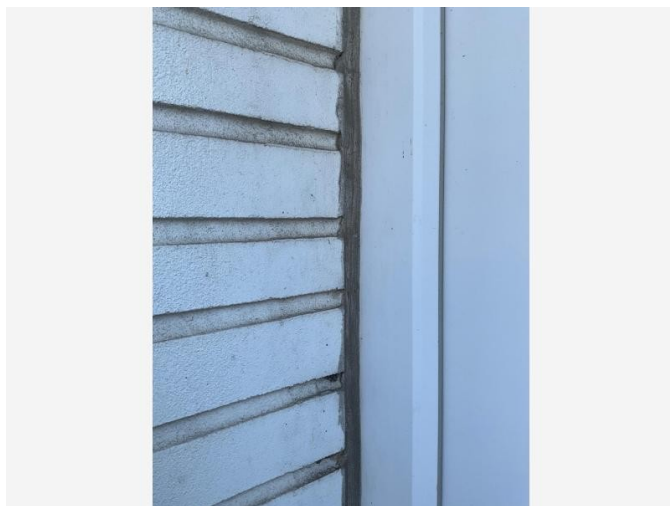
Geen asbest

| # | Type | Referentie | Resultaat |
|---|---|---|---|
| 7.1 | Puntmonster | 02 | Geen asbest |

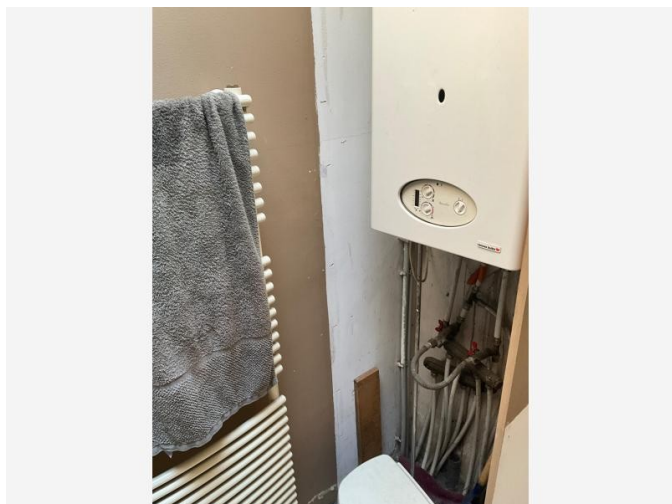
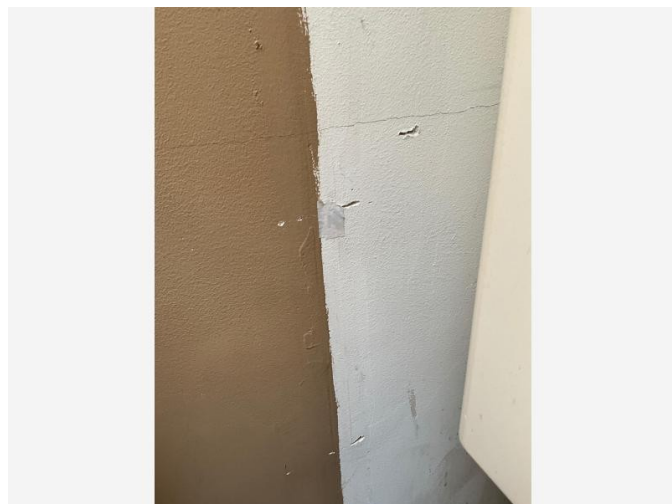
## Fiche 8: Pleisterwerk wanden

Geen asbest

| # | Type | Referentie | Resultaat |
|---|---|---|---|
| 8.1 | Mengmonster | 01 | Geen asbest |
