# Asbestinventarisatattest

Kerkveldstraat 222, 1650 Beersel

Attestnummer : 20250924-000387.000

Uitgegeven op : 24.09.2025

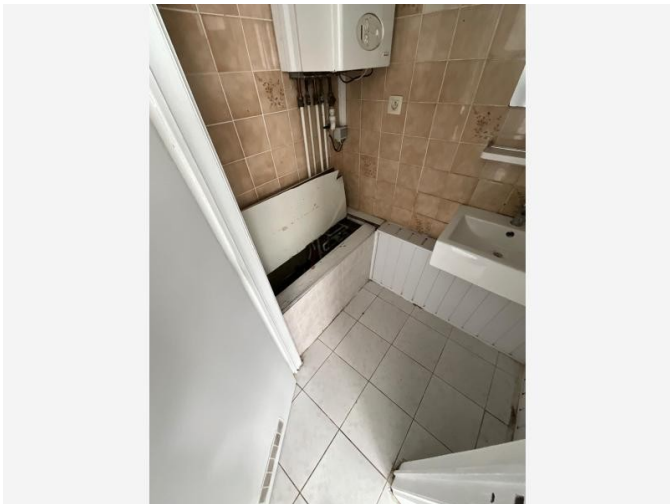
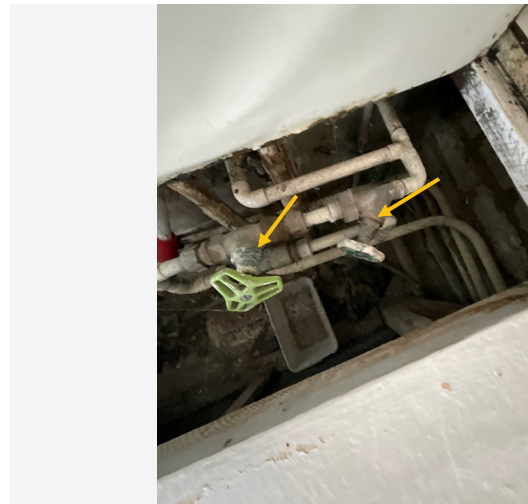
Het asbestmateriaal valt onder de mijlpaal van 2034.

Verwijderen

| Eindbeoordeling materiaalrisico | Laag materiaalrisico en/of verlaagde kans op vezelvrijgave |

| Gebondenheid | Categorie 2: niet-hechtgebonden met matrix |
| Asbestsoort (vezeltype) | Alleen chrysotiel |
| Asbestconcentratie | Hoog ( $\geq 50\%$ ) |
| Afschermingsgraad van het gehele materiaal | Enkel randen niet afgeschermd maar geen contact met binnenluchtstromen |
| Toestand van het materiaal | Licht beschadigd, licht verweerd. Intact calciumsilicaatmateriaal of categorie III 'gebondenheid' |

| Beschrijving | Afdichting kraantje |

- Zorg voor een veilig beheer. Vermijd het beschadigen van het asbestmateriaal. Controleer de toestand jaarlijks op wijzigingen.
- Voer bijkomende staalname(s) uit.

- Eenvoudige handelingen: mag via doe-het-zelf of door werknemer(s) met opleidingsattest eenvoudige handelingen  
Deze toepassing kan door een aannemer die over een opleidingsattest eenvoudige handelingen beschikt of door een particulier (doe-het-zelf), verwijderd worden indien er geen verhoogd risico op vrijgave van asbestvezels (max. concentratie 0,01 vezels/cm<sup>3</sup> - CODEX Art. VI.3-54) ontstaat en de toepassing voorafgaand wordt gefixeerd/bevochtigd; de individuele elementen zonder machinale werktuigen (boormachine, slijpschijf, hogedrukreiniger,...) en zonder breken of gooien een voor een losgemaakt worden; en ten slotte dubbel en luchtdicht verpakt weggevoerd worden naar een erkend afvalpunt (recyclagepark).

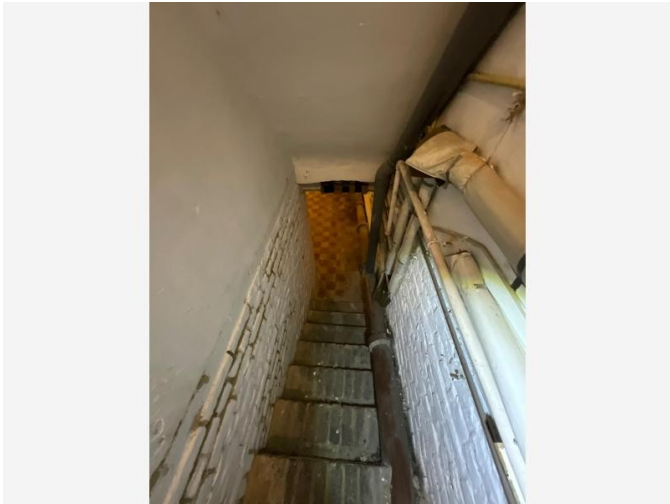
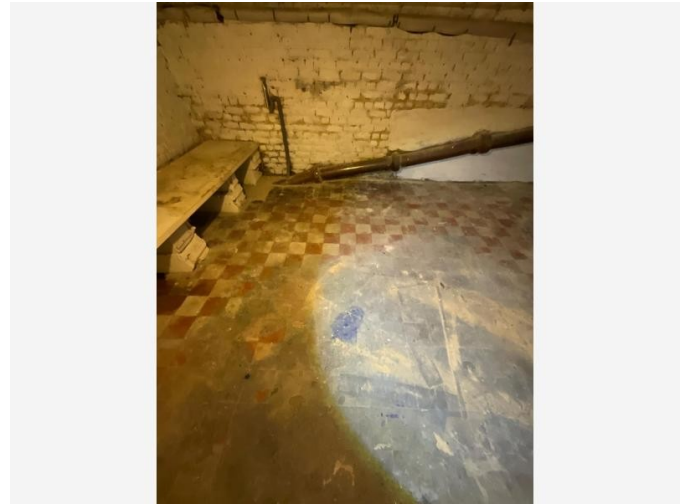
Het asbestmateriaal valt onder de mijlpaal van 2040.

Zorgvuldig beheren

| Eindbeoordeling materiaalrisico | Laag materiaalrisico en/of verlaagde kans op vezelvrijgave |

| Gebondenheid | Categorie 1: hechtgebonden in oorsprong |
| Asbestsoort (vezeltype) | Crocidoliet aanwezig |
| Asbestconcentratie | Laag (< 50%) |
| Afschermingsgraad van het gehele materiaal | Geheel of deels (ook) vrij aan de binnenlucht |
| Toestand van het materiaal | Onbeschadigd, niet verweerd |

| Beschrijving | Vloertegels |

- Zorg voor een veilig beheer. Vermijd het beschadigen van het asbestmateriaal. Controleer de toestand jaarlijks op wijzigingen.
- Voer bijkomende staalname(s) uit.

- Eenvoudige handelingen: mag via doe-het-zelf of door werknemer(s) met opleidingsattest eenvoudige handelingen  
Deze toepassing kan door een aannemer die over een opleidingsattest eenvoudige handelingen beschikt of door een particulier (doe-het-zelf), verwijderd worden indien er geen verhoogd risico op vrijgave van asbestvezels (max. concentratie 0,01 vezels/cm<sup>3</sup> - CODEX Art. VI.3-54) ontstaat en de toepassing voorafgaand wordt gefixeerd/bevochtigd; de individuele elementen zonder machinale werktuigen (boormachine, slijpschijf, hogedrukreiniger,...) en zonder breken of gooien een voor een losgemaakt worden; en ten slotte dubbel en luchtdicht verpakt weggevoerd worden naar een erkend afvalpunt (recyclagepark).

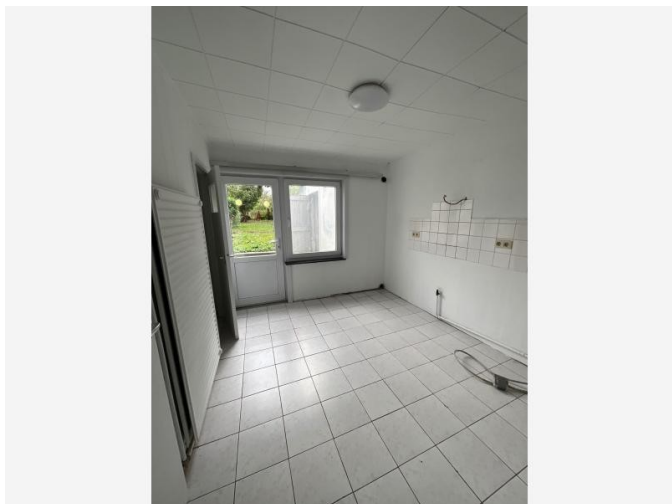
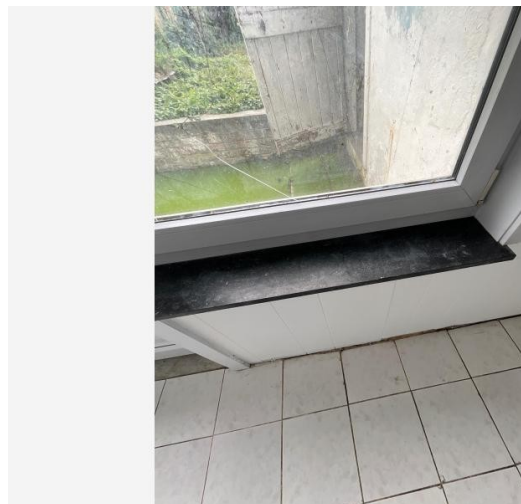
Het asbestmateriaal valt onder de mijlpaal van 2040.

Zorgvuldig beheren

| Eindbeoordeling materiaalrisico | Zeer laag materiaalrisico en/of zeer lage kans op vezelvrijgave |

| Gebondenheid | Categorie 1: hechtgebonden in oorsprong |
| Asbestsoort (vezeltype) | Alleen chrysotiel |
| Asbestconcentratie | Laag (< 50%) |
| Afschermingsgraad van het gehele materiaal | Geheel of deels (ook) vrij aan de binnenlucht |
| Toestand van het materiaal | Onbeschadigd, niet verweerd |

| Beschrijving | Vensterbank type massal |

- Zorg voor een veilig beheer. Vermijd het beschadigen van het asbestmateriaal. Controleer de toestand jaarlijks op wijzigingen.
- Voer bijkomende staalname(s) uit.

- Eenvoudige handelingen: mag via doe-het-zelf of door werknemer(s) met opleidingsattest eenvoudige handelingen  
Deze toepassing kan door een aannemer die over een opleidingsattest eenvoudige handelingen beschikt of door een particulier (doe-het-zelf), verwijderd worden indien er geen verhoogd risico op vrijgave van asbestvezels (max. concentratie 0,01 vezels/cm<sup>3</sup> - CODEX Art. VI.3-54) ontstaat en de toepassing voorafgaand wordt gefixeerd/bevochtigd; de individuele elementen zonder machinale werktuigen (boormachine, slijpschijf, hogedrukreiniger,...) en zonder breken of gooien een voor een losgemaakt worden; en ten slotte dubbel en luchtdicht verpakt weggevoerd worden naar een erkend afvalpunt (recyclagepark).

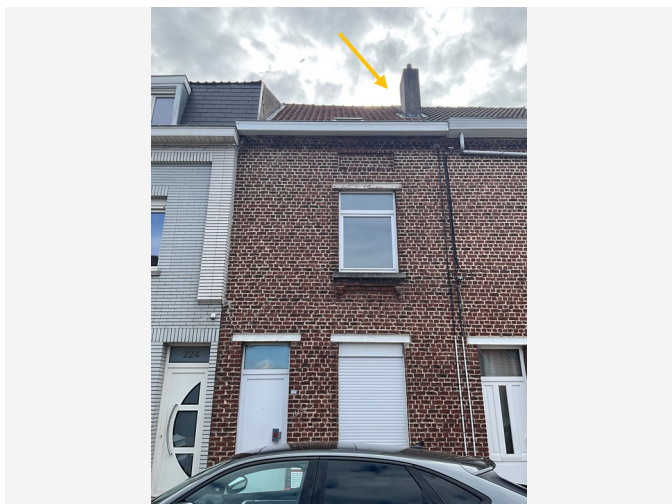
Situeringsfoto

**Reden:** Het te onderzoeken materiaal situeert zich hoger dan 3,50 m te rekenen vanaf een veilige ondergrond

**Uitleg van de asbestdeskundige:** De schouw bevat binnenin mogelijk een asbestcement rookgaskanaal. Laat dit onderzoeken bij eventuele werken.

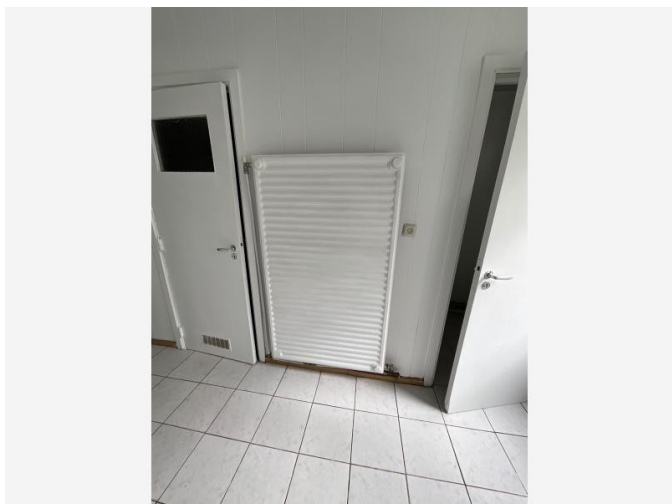
Vrije foto

Kans op aanwezigheid van asbestverdacht afdichtingsmateriaal in de verwarmingen van het type zie foto. Staalname niet mogelijk binnen het kader van een niet-destructieve inventaris.

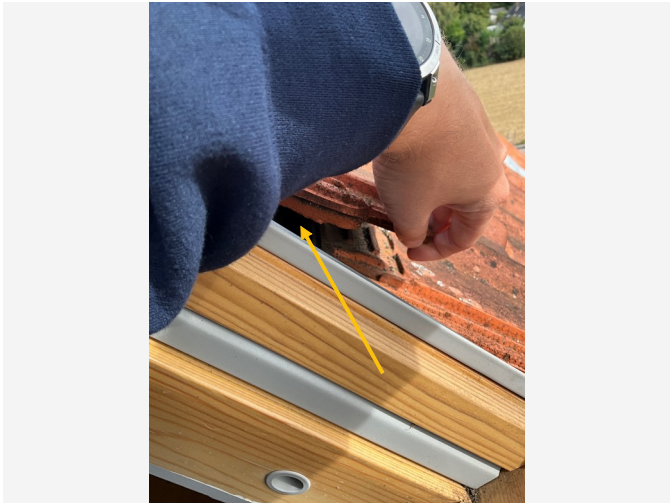
Vrije foto

Na het optillen van een pan werd geen asbestverdacht onderdak aangetroffen. Dit betekent niet dat er geen onderdak aanwezig kan zijn op plaatsen die niet gecontroleerd werden. Bij werken, laat een eventueel aangetroffen onderdak controleren op aanwezigheid van asbest.

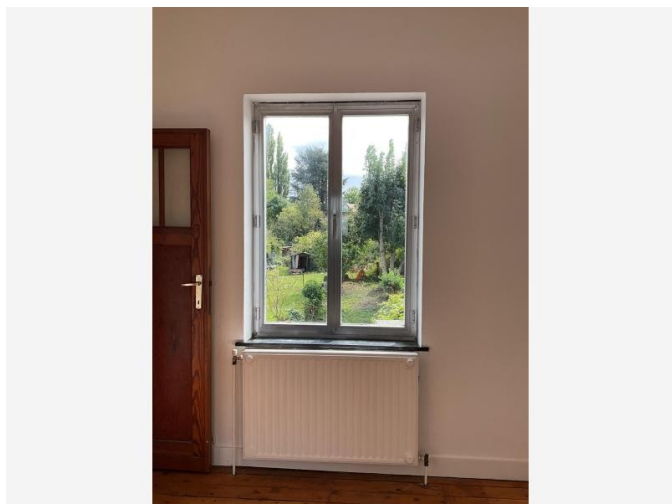
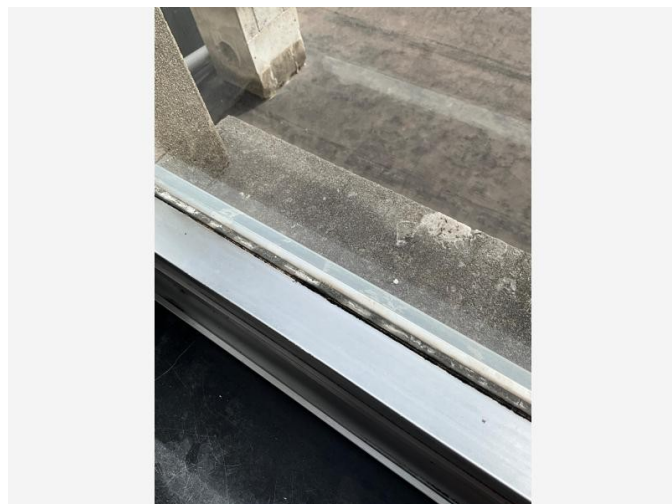
## Fiche 8: Mastiek

Geen asbest

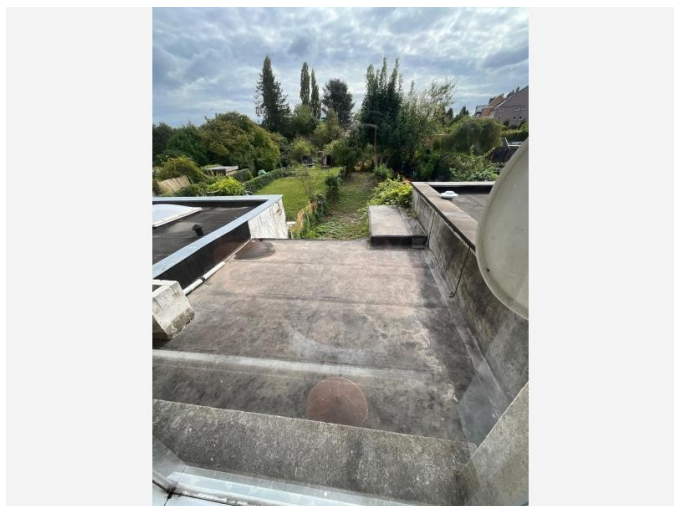
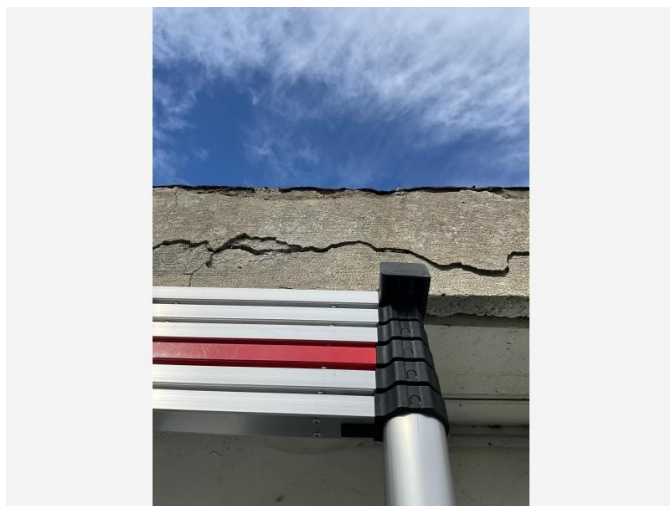
## Fiche 10: Roofing

Geen asbest
