# Asbestinventarisatattest

Bosstraat 30/0001, 1620 Drogenbos

Attestnummer : 20250923-000108.000

**Asbestveilig** (maar niet asbestvrij)

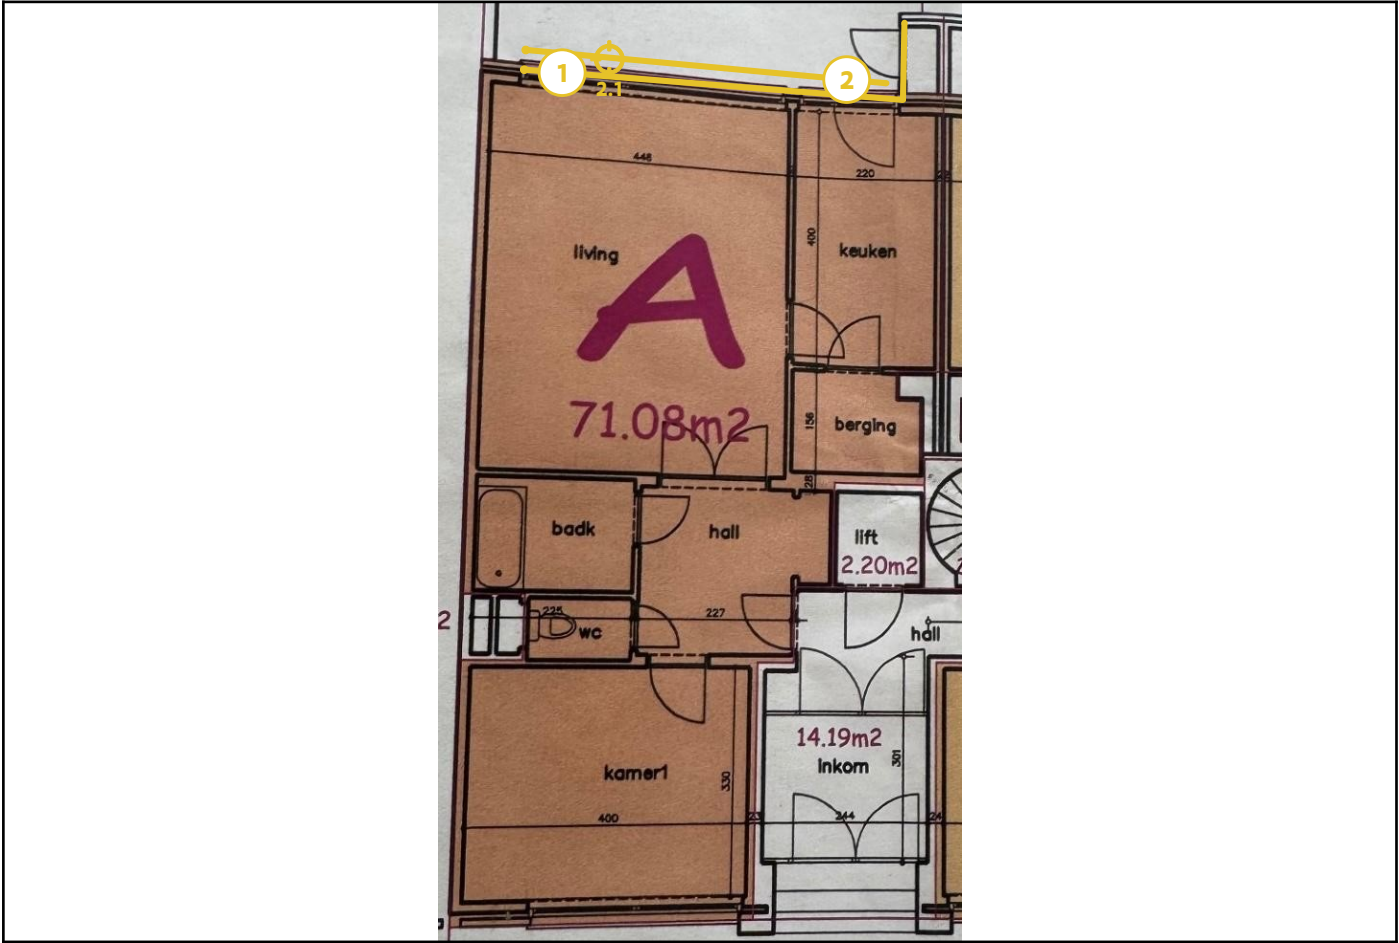
# Plan 1.1: Plan appartement - Buitentoepassingen

| Beschrijving | Type | Actie |
|---|---|---|
| 1. Glasal platen | Asbestmateriaal | Zorgvuldig beheren |
| 2. Mastiek tussen glasraam en profiel | Asbestmateriaal | Zorgvuldig beheren |

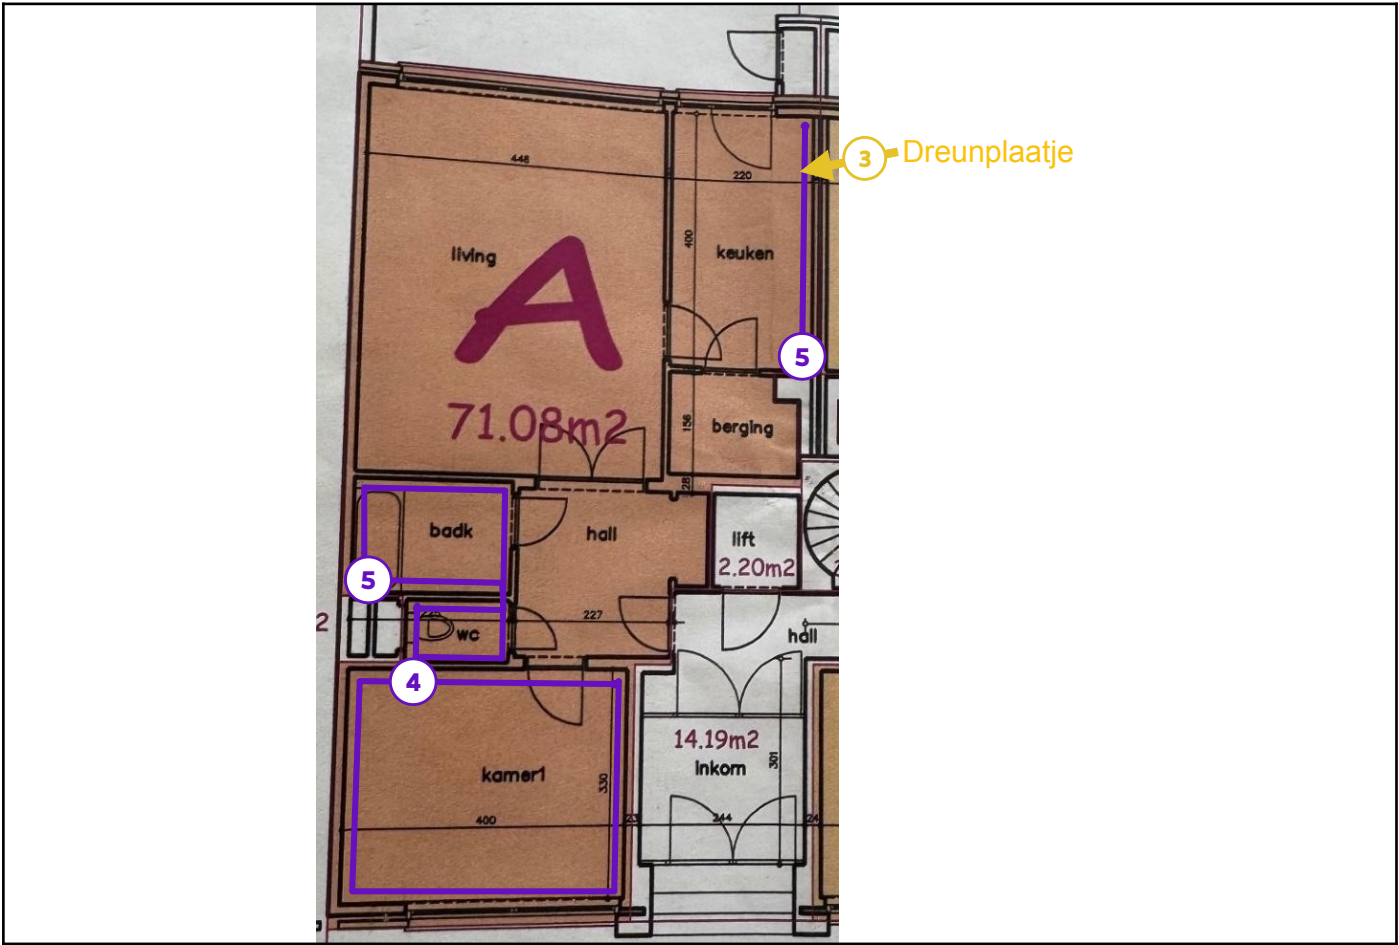
# Plan 1.2: Plan appartement - Algemeen

| Beschrijving | Type | Actie |
|---|---|---|
| 3. Dreunplaatje | Asbestmateriaal | Zorgvuldig beheren |
| 4. Wanden slaapkamer | Advies | - |
| 5. Lijmlaag achter wandtegels | Advies | - |

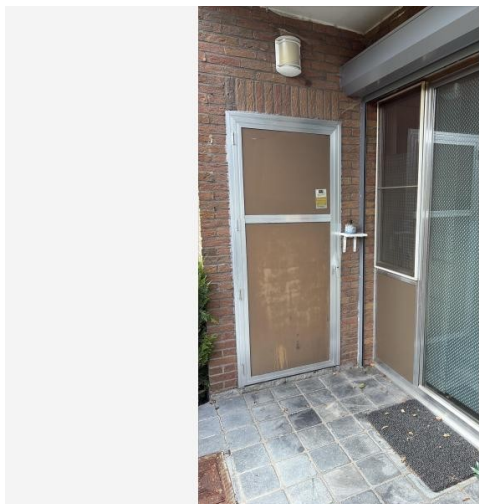
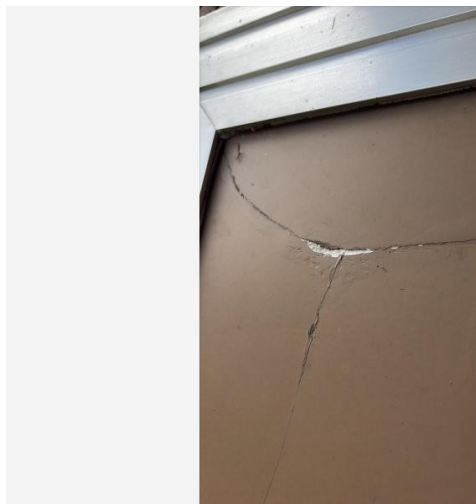
Overzichtsfoto

Detailfoto

| Eindbeoordeling materiaalrisico | Laag materiaalrisico en/of verlaagde kans op vezelvrijgave |

| Asbestsoort (vezeltype) | Crocidoliet aanwezig |
| Toestand van het materiaal | Licht beschadigd, licht verweerd. Intact calciumsilicaatmateriaal of categorie III 'gebondenheid' |

| Opmerking | Het betreft 3 glasalplaten aan de achterkant van het appartement. De hoeveelheid is geschat. |

Zorgvuldig beheren

- Zorg voor een veilig beheer. Vermijd het beschadigen van het asbestmateriaal. Controleer de toestand jaarlijks op wijzigingen.
- Verwijder dit asbestmateriaal zo snel mogelijk. Volg de toestand goed op.
- Voer bijkomende staalname(s) uit.

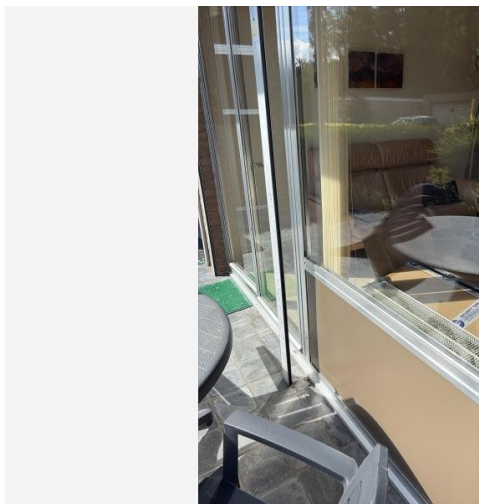
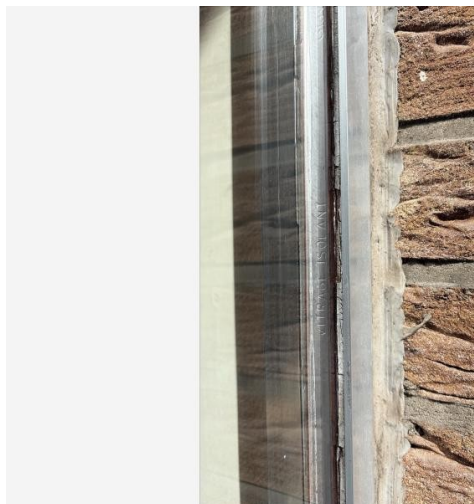
Overzichtsfoto

Detailfoto

| Eindbeoordeling materiaalarisico | Laag materiaalarisico en/of verlaagde kans op vezelvrijgave |

| Asbestsoort (vezeltype) | Alleen chrysotiel |
| Toestand van het materiaal | Licht beschadigd, licht verweerd. Intact calciumsilicaatmateriaal of categorie III 'gebondenheid' |

| Opmerking | Het betreft de mastiek tussen het glas en het profiel van het raam van de woonkamer en keuken buiten. De hoeveelheid is geschat. |

Zorgvuldig beheren

- Zorg voor een veilig beheer. Vermijd het beschadigen van het asbestmateriaal. Controleer de toestand jaarlijks op wijzigingen.

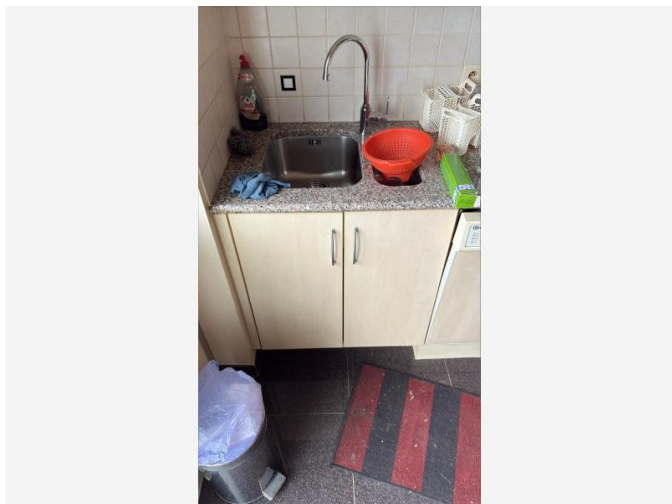
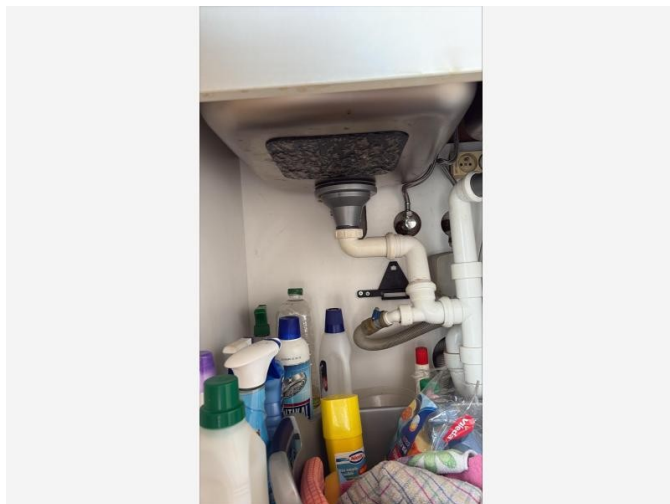
Overzichtsfoto

Detailfoto

| Eindbeoordeling materiaalrisico | Zeer laag materiaalrisico en/of zeer lage kans op vezelvrijgave |

| Toestand van het materiaal | Onbeschadigd, niet verweerd |

| Asbestmateriaal | Dreunplaatje lavabo |

Zorgvuldig beheren

- Zorg voor een veilig beheer. Vermijd het beschadigen van het asbestmateriaal. Controleer de toestand jaarlijks op wijzigingen.
- Voer bijkomende staalname(s) uit.

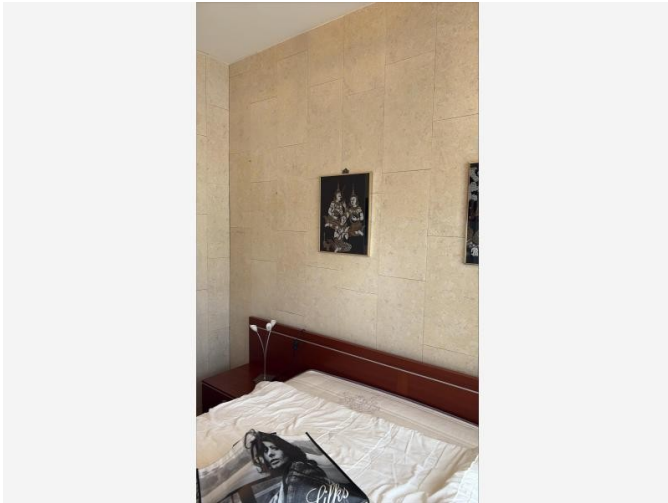
Vrije foto

De wanden in de slaapkamer zijn voorzien van een soort kurktegel.

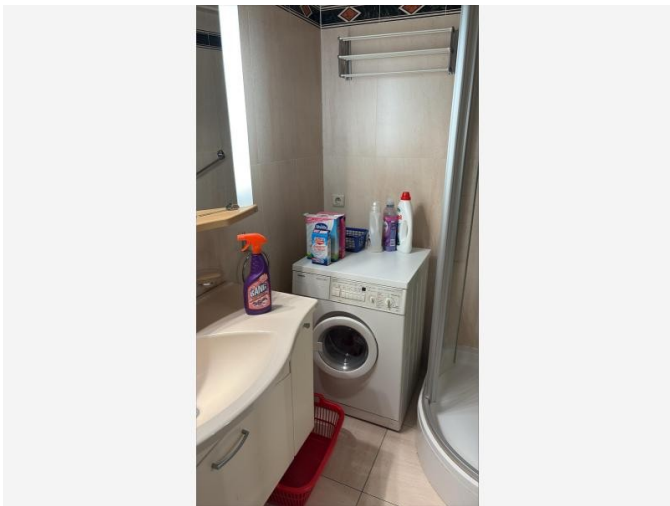
Kans op aanwezigheid van asbestverdachte lijm laag achter de wandtegels in de badkamer, de keuken en het toilet. Staalname niet mogelijk in het kader van een niet-destructieve inventaris.

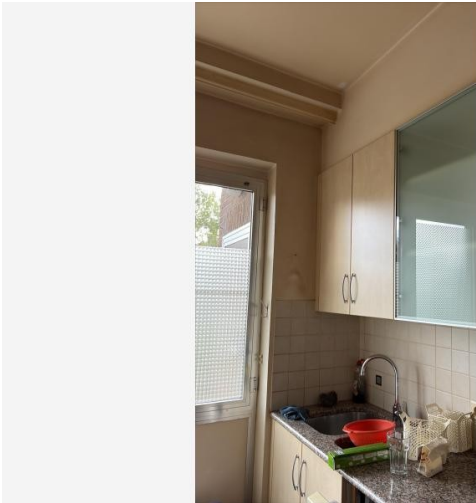
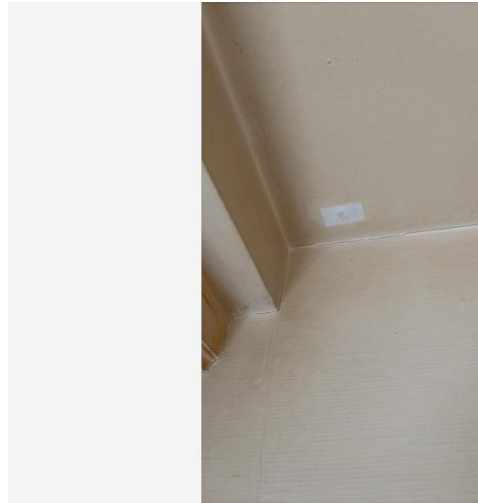
## Fiche 6: Pleisterwerk plafond

Overzichtsfoto

Detailfoto

Geen asbest

| Opmerking | Het volledige plafond van het appartement is voorzien van pleisterwerk. De hoeveelheid is geschat. |

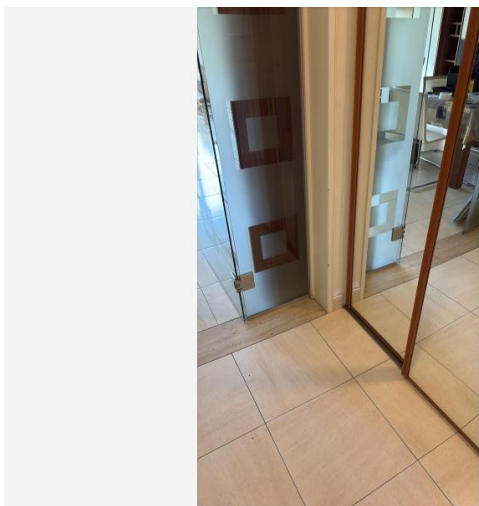
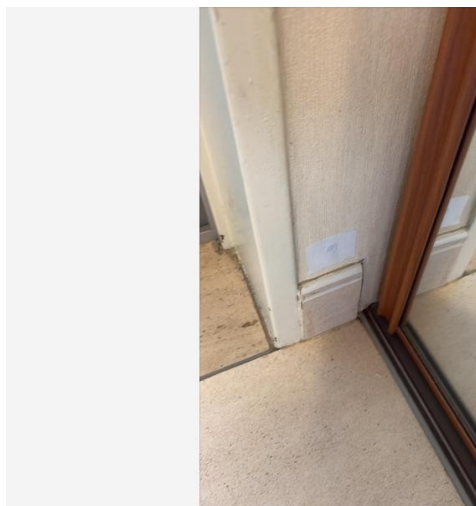
## Fiche 7: Pleisterwerk muren

Overzichtsfoto

Detailfoto

Geen asbest
