# Asbestinventarisatetest

Monseigneur Lambrechtstraat 73, 9700 Oudenaarde

Attestnummer : 20241105-000400.000

Uitgegeven op : 05.11.2024

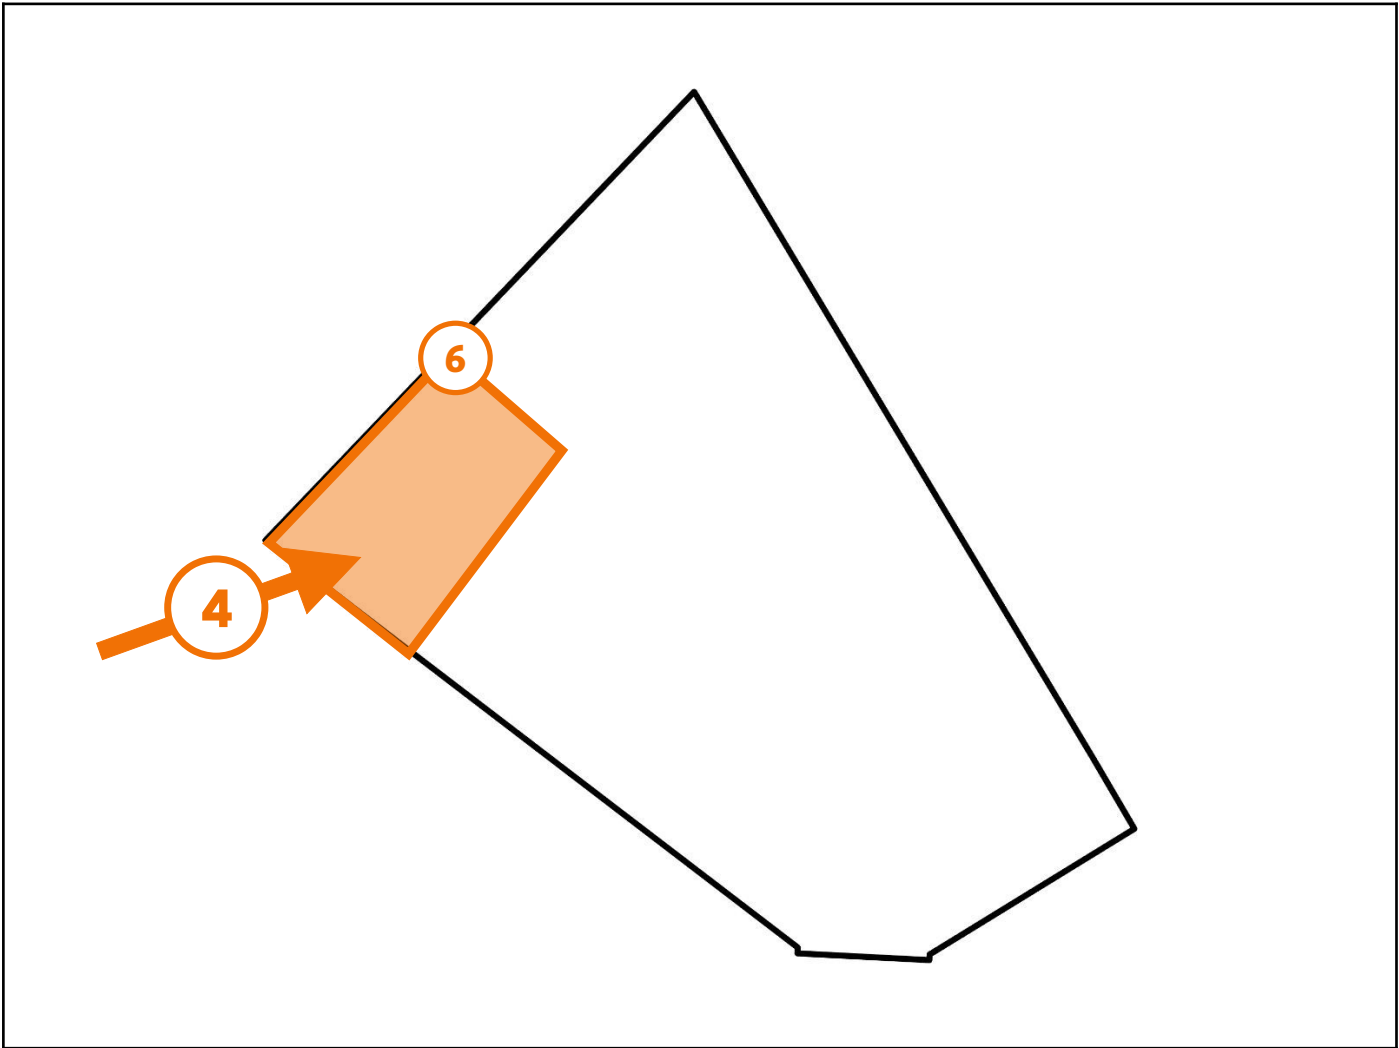
# Plan 1.1: Dak

| Beschrijving | Type | Actie |
|---|---|---|
| 4. Schouw | Asbestmateriaal | Verwijderen |
| 6. Dak bestaande uit golfplaten | Asbestmateriaal | Verwijderen |

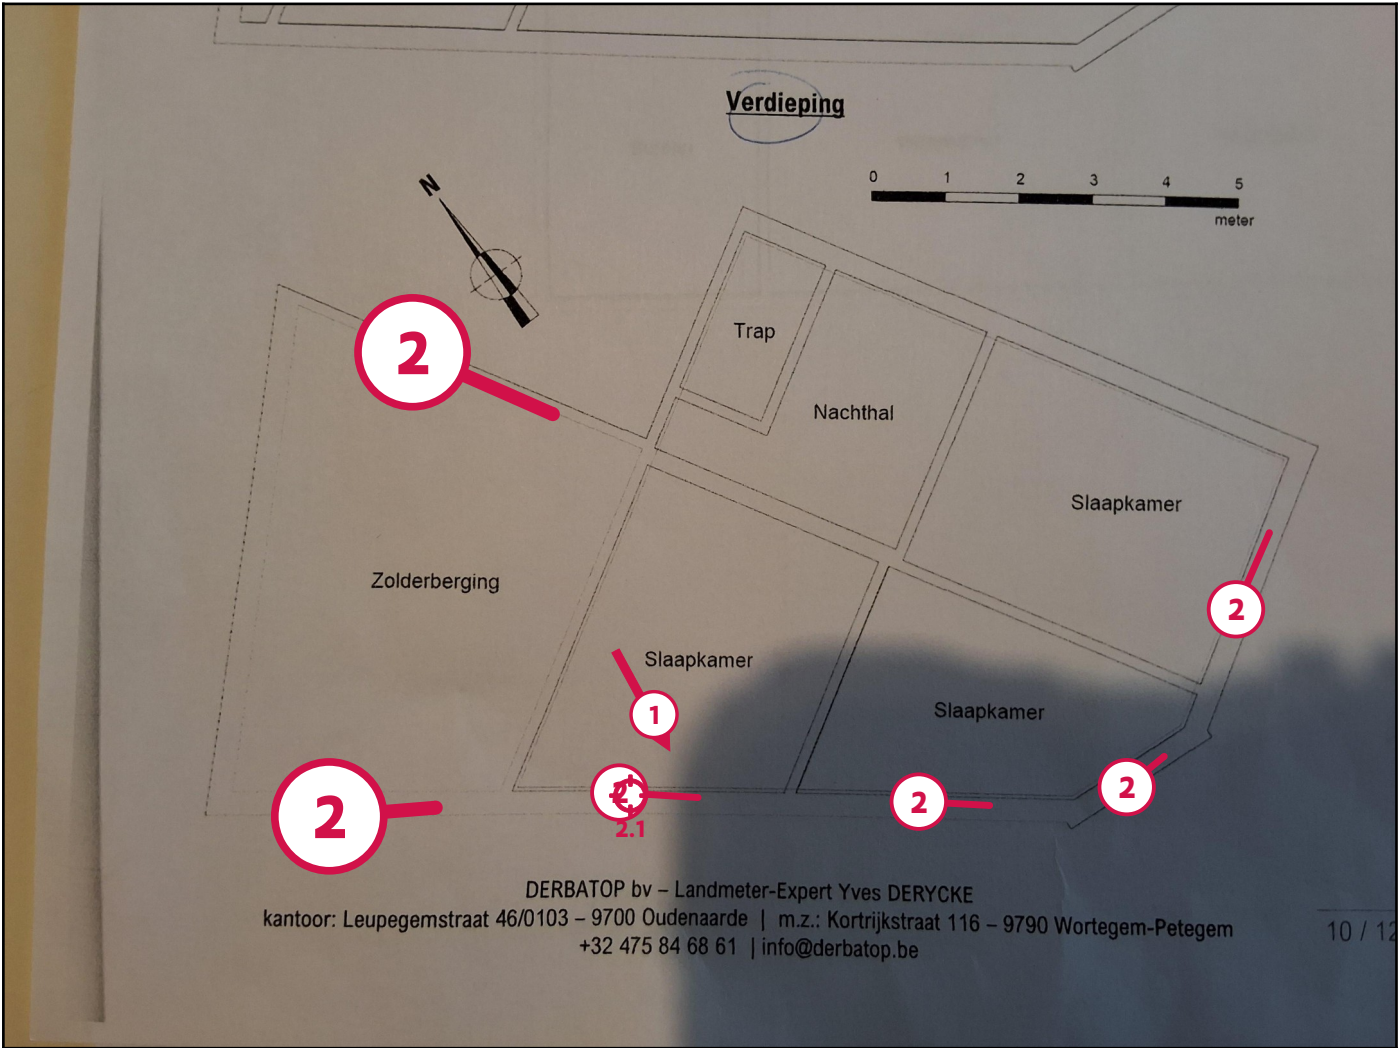
# Plan 1.4: Verdiep

| Beschrijving | Type | Actie |
|---|---|---|
| 1. Pakking radiatoren | Asbestmateriaal | Dringend verwijderen |
| 2. Mastiek ramen verdiep | Asbestmateriaal | Dringend verwijderen |

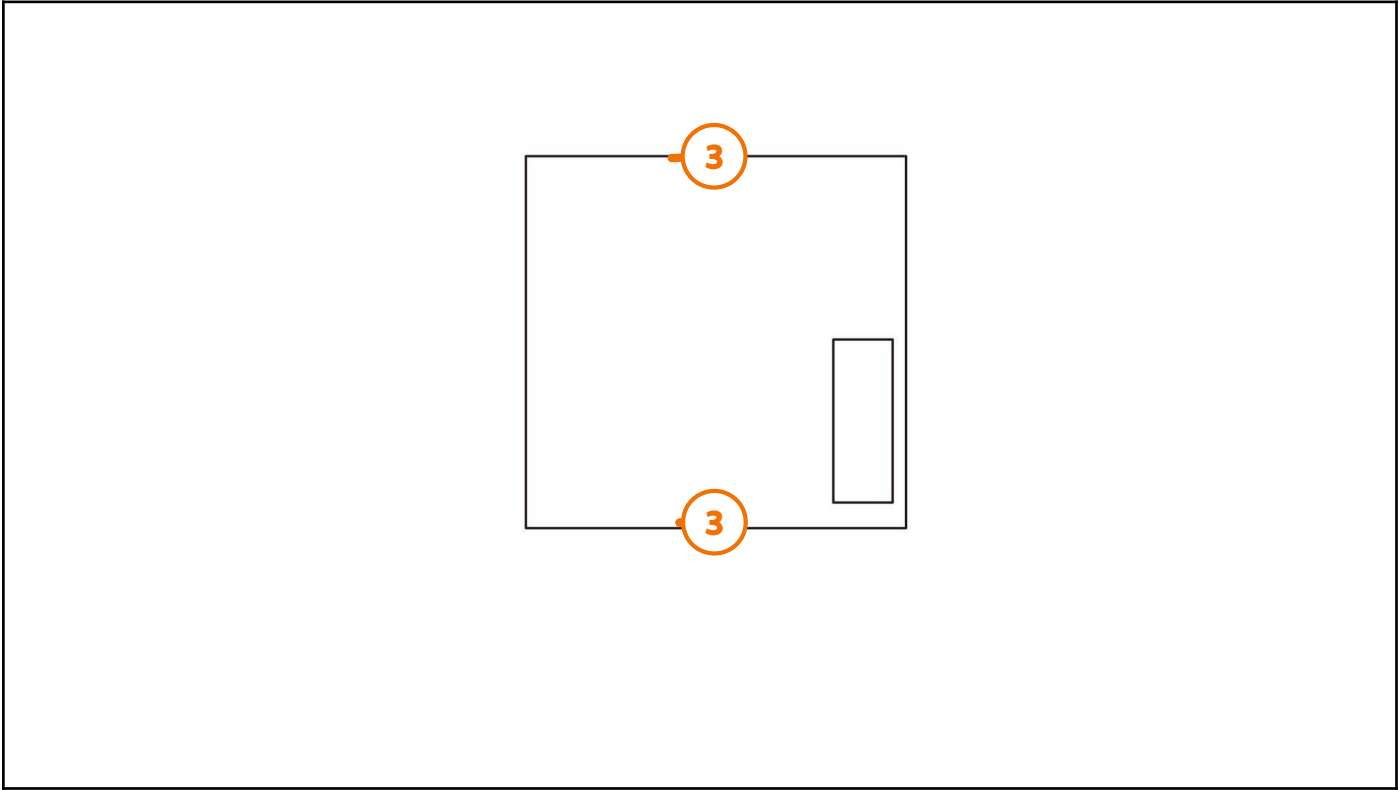
# Plan 1.5: Zolder

| Beschrijving | Type | Actie |
|---|---|---|
| 3. Mastiek op zolder | Asbestmateriaal | Verwijderen |

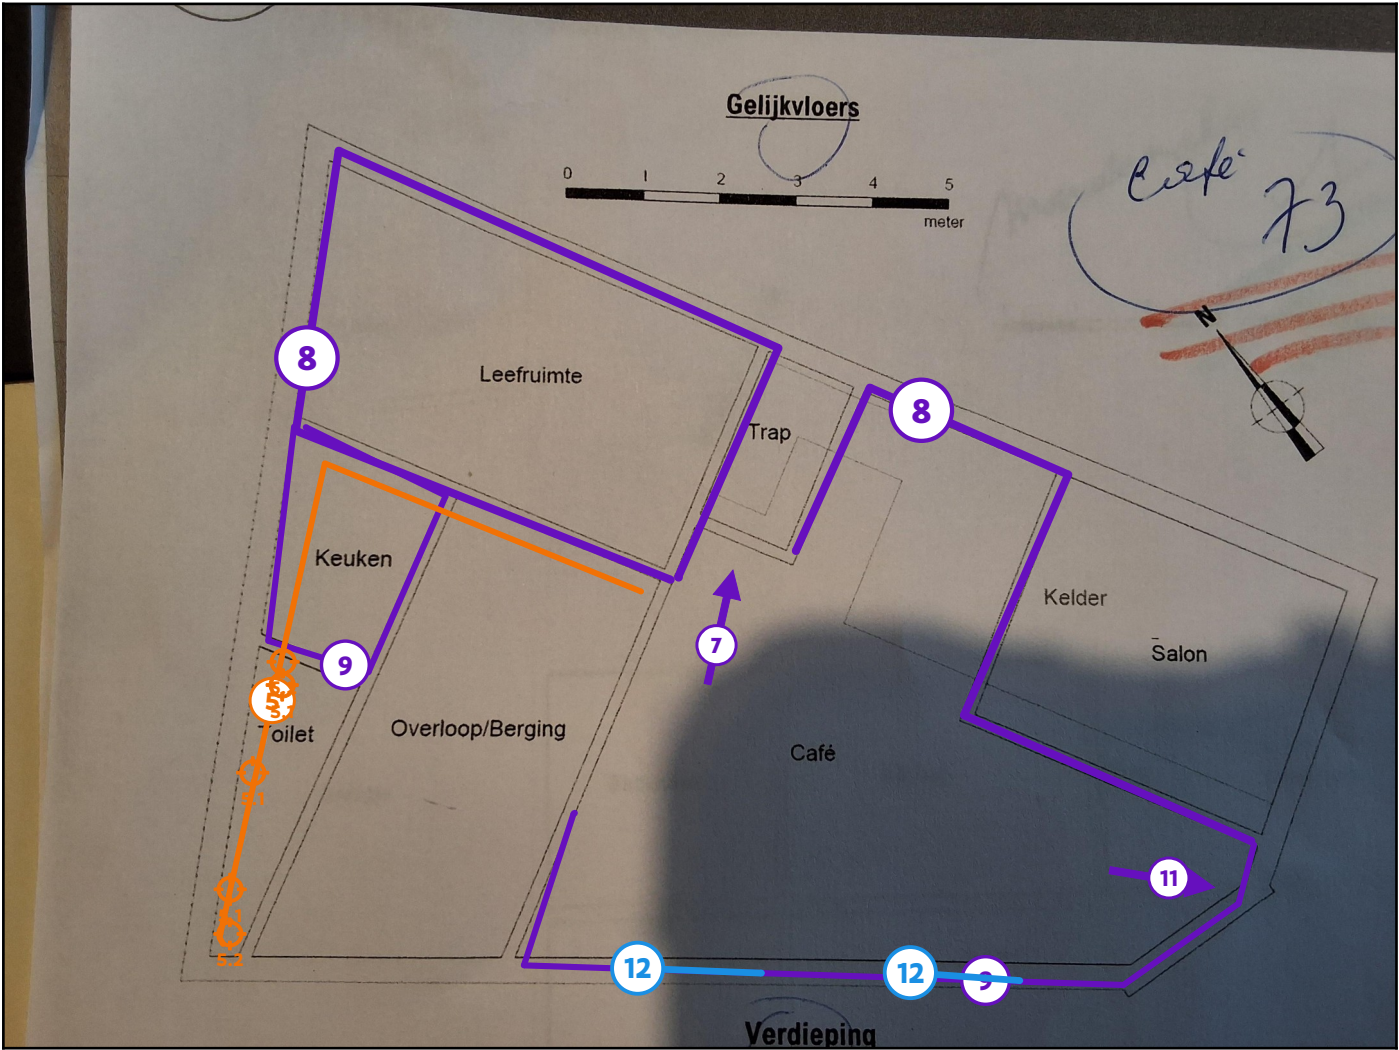
# Plan 1.8: Gelijkvloers

| Beschrijving | Type | Actie |
|---|---|---|
| 5. Leidingisolatie (gips) | Asbestmateriaal | Verwijderen |
| 7. Kelder | Beperking | - |

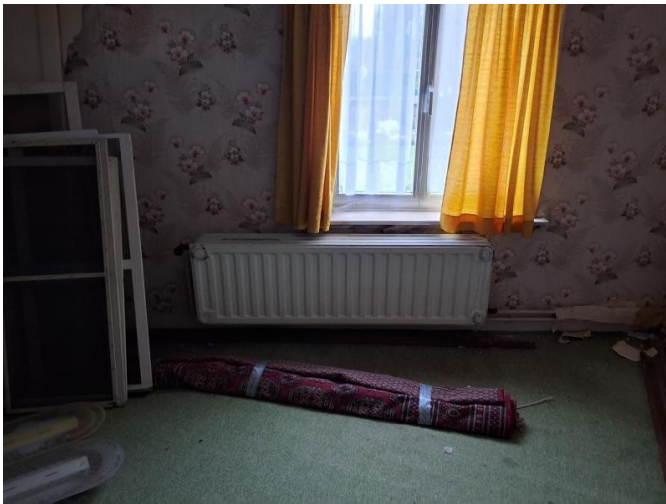
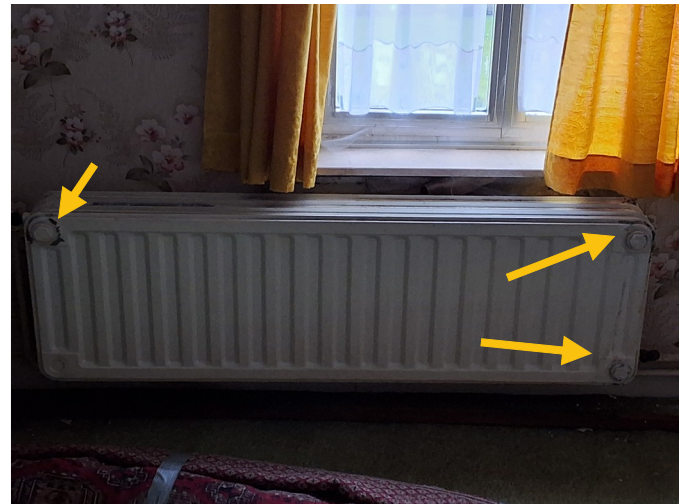
**Dringend verwijderen**

| Eindbeoordeling materiaalrisico | Hoog materiaalrisico en/of hoge kans op vezelvrijgave |

| Gebondenheid | Categorie 2: niet-hechtgebonden met matrix |
| Asbestsoort (vezeltype) | Crocidoliet aanwezig |
| Asbestconcentratie | Hoog ( $\geq 50\%$ ) |
| Toestand van het materiaal | Licht beschadigd, licht verweerd. Intact calciumsilicaatmateriaal of categorie III 'gebondenheid' |

| Beschrijving | Pakking radiatoren |

- Verwijder dit asbestmateriaal zo snel mogelijk. Volg de toestand goed op.

- Eenvoudige handelingen: mag via doe-het-zelf of door werknemer(s) met opleidingsattest eenvoudige handelingen  
Deze toepassing kan door een aannemer die over een opleidingsattest eenvoudige handelingen beschikt of door een particulier (doe-het-zelf), verwijderd worden indien er geen verhoogd risico op vrijgave van asbestvezels (max. concentratie 0,01 vezels/cm<sup>3</sup> - CODEX Art. VI.3-54) ontstaat en de toepassing voorafgaand wordt gefixeerd/bevochtigd; de individuele elementen zonder machinale werktuigen en zonder breken of gooien een voor een losgemaakt worden; en ten slotte in gesloten verpakking weggevoerd worden naar een erkend afvalpunt (recyclagepark).

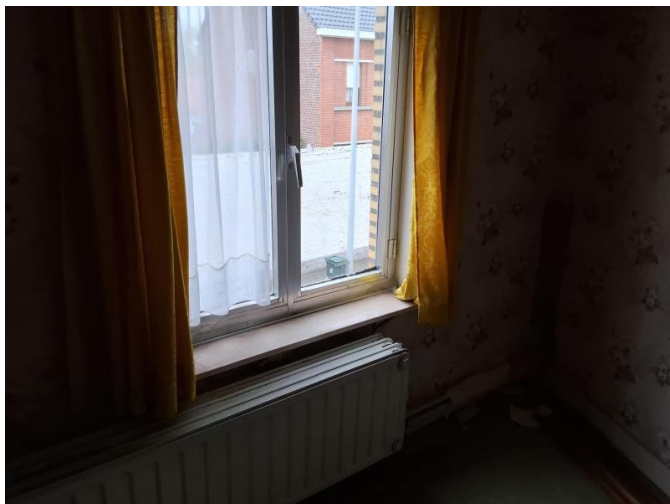
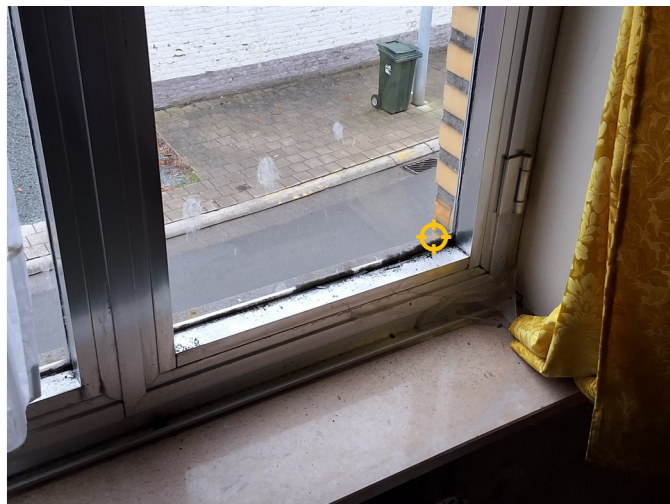
**Dringend verwijderen**

| Eindbeoordeling materiaalarisico | Hoog materiaalarisico en/of hoge kans op vezelvrijgave |

| Gebondenheid | Categorie 1: hechtgebonden in oorsprong |
| Asbestsoort (vezeltype) | Alleen chrysotiel |
| Toestand van het materiaal | Zwaar beschadigd, zwaar verweerd |

| # | Type | Referentie | Resultaat |
|---|---|---|---|
| 2.1 | Puntmonster | MM3 | Chrysotiel |

| Beschrijving | Mastiek ramen verdiep |

- Verwijder dit asbestmateriaal zo snel mogelijk. Volg de toestand goed op.

- Eenvoudige handelingen: mag via doe-het-zelf of door werknemer(s) met opleidingsattest eenvoudige handelingen  
Deze toepassing kan door een aannemer die over een opleidingsattest eenvoudige handelingen beschikt of door een particulier (doe-het-zelf), verwijderd worden indien er geen verhoogd risico op vrijgave van asbestvezels (max. concentratie 0,01 vezels/cm<sup>3</sup> - CODEX Art. VI.3-54) ontstaat en de toepassing voorafgaand wordt gefixeerd/bevochtigd; de individuele elementen zonder machinale werktuigen en zonder breken of gooien een voor een losgemaakt worden; en ten slotte in gesloten verpakking weggevoerd worden naar een erkend afvalpunt (recyclagepark).

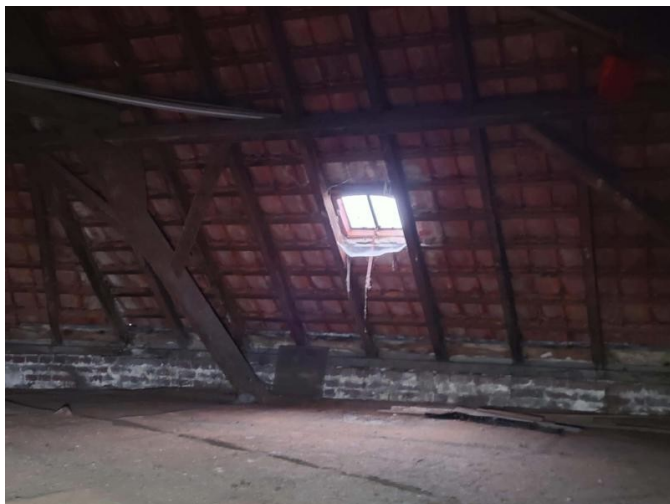
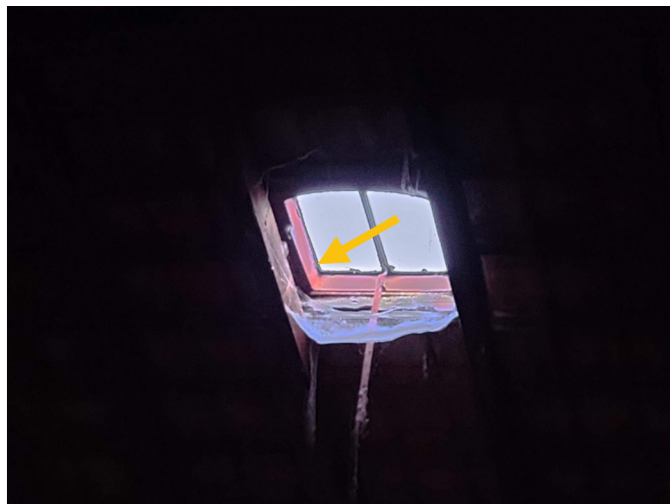
Verwijderen

| Eindbeoordeling materiaalrisico | Verhoogd materiaalrisico en/of verhoogde kans op vezelvrijgave |

| Asbestsoort (vezeltype) | Amfibool aanwezig, uitgezonderd crocidoliet |
| Toestand van het materiaal | Matig beschadigd, matig verweerd |

| Beschrijving | Mastiek op zolder |

- Verwijder dit asbestmateriaal zo snel mogelijk. Volg de toestand goed op.

- Eenvoudige handelingen: enkel door erkend asbestverwijderaar  
Indien bovenstaande criteria worden overschreden:

Deze toepassing kan enkel door een erkende asbestverwijderaar verwijderd worden omdat er hier automatisch een verhoogd risico op vrijgave van asbestvezels (max. concentratie 0,01 vezels/cm<sup>3</sup> - CODEX - Art. VI.3-54) ontstaat. (Bron: VLAREM II: 6.4.0.1 par1, par2 en par3). Een erkend asbestverwijderaar moet ingeschakeld worden voor deze toepassingen die niet (kunnen) worden verwijderd door de couveuzetakmethode, door hermetische zone of door de materialen beschreven in Vlarem II, art. 6.4.0.1 par2. (Bron: Leidraad bij het Inspectieprotocol)

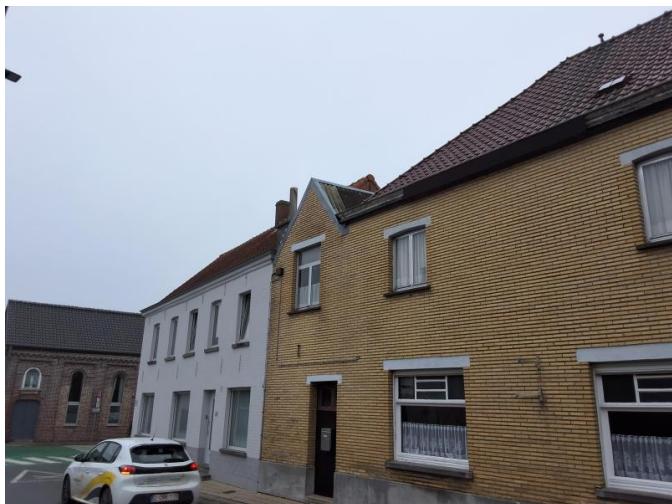
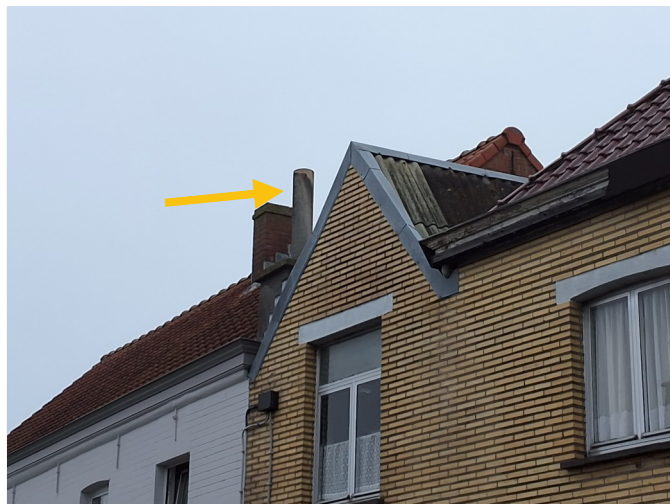
Verwijderen

| Eindbeoordeling materiaalrisico | Verhoogd materiaalrisico en/of verhoogde kans op vezelvrijgave |

| Asbestsoort (vezeltype) | Crocidoliet aanwezig |
| Toestand van het materiaal | Matig beschadigd, matig verweerd |

| Beschrijving | Schouw |

- Zorg voor een veilig beheer. Vermijd het beschadigen van het asbestmateriaal. Controleer de toestand jaarlijks op wijzigingen.

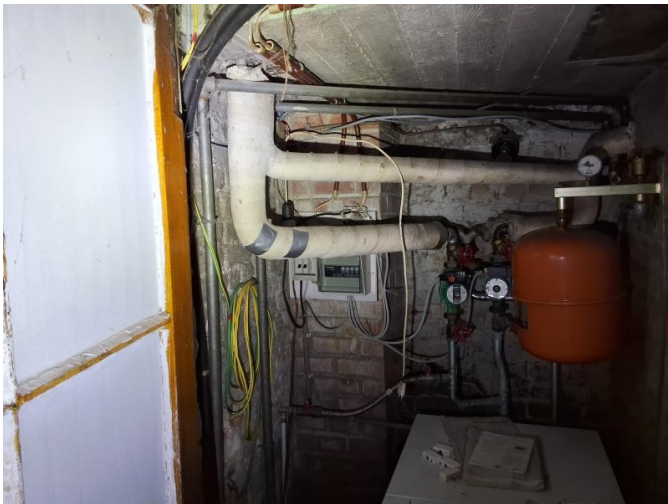
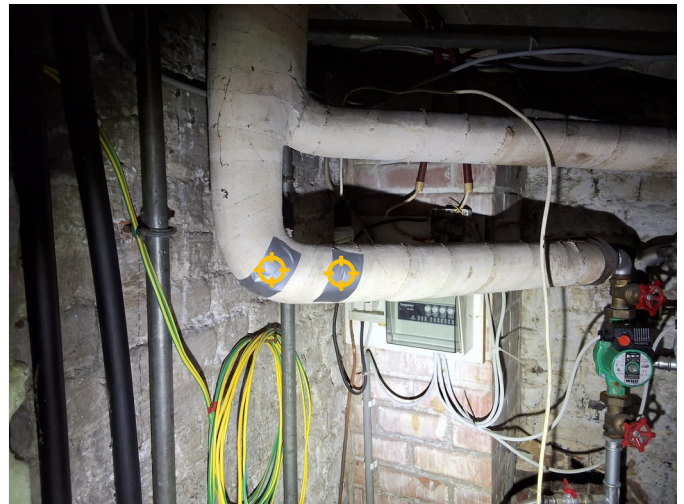
Verwijderen

- Zorg voor een veilig beheer. Vermijd het beschadigen van het asbestmateriaal. Controleer de toestand jaarlijks op wijzigingen.

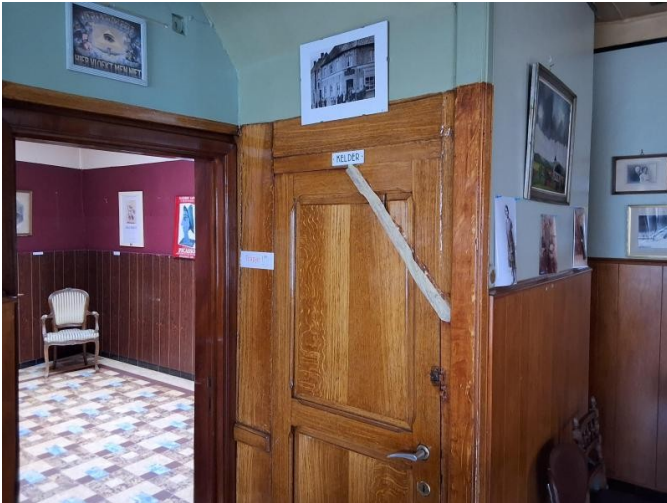
*Situeringsfoto*

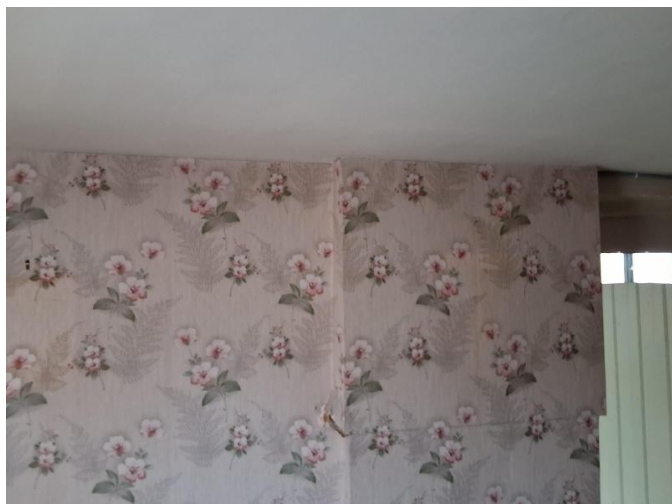
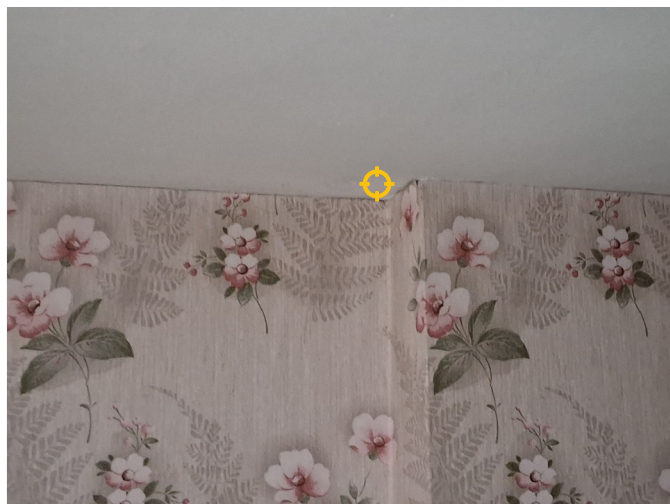
## Fiche 13: Pleisterwerk plafonds

Geen asbest

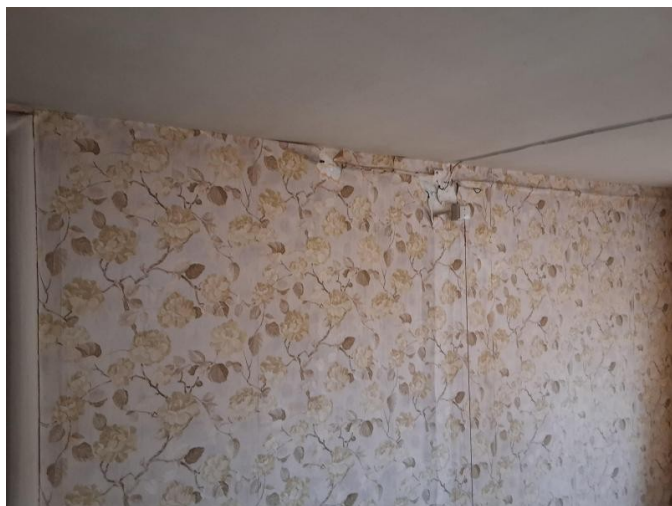
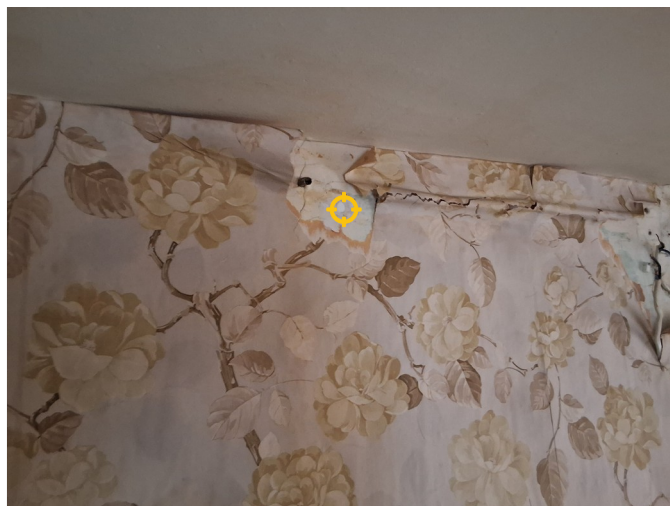
## Fiche 14: Pleisterwerk wanden

Geen asbest
