# Asbestinventarisatetest

Wassegemstraat 47, 9570 Lierde

Attestnummer : 20250703-000241.000

Uitgegeven op : 03.07.2025

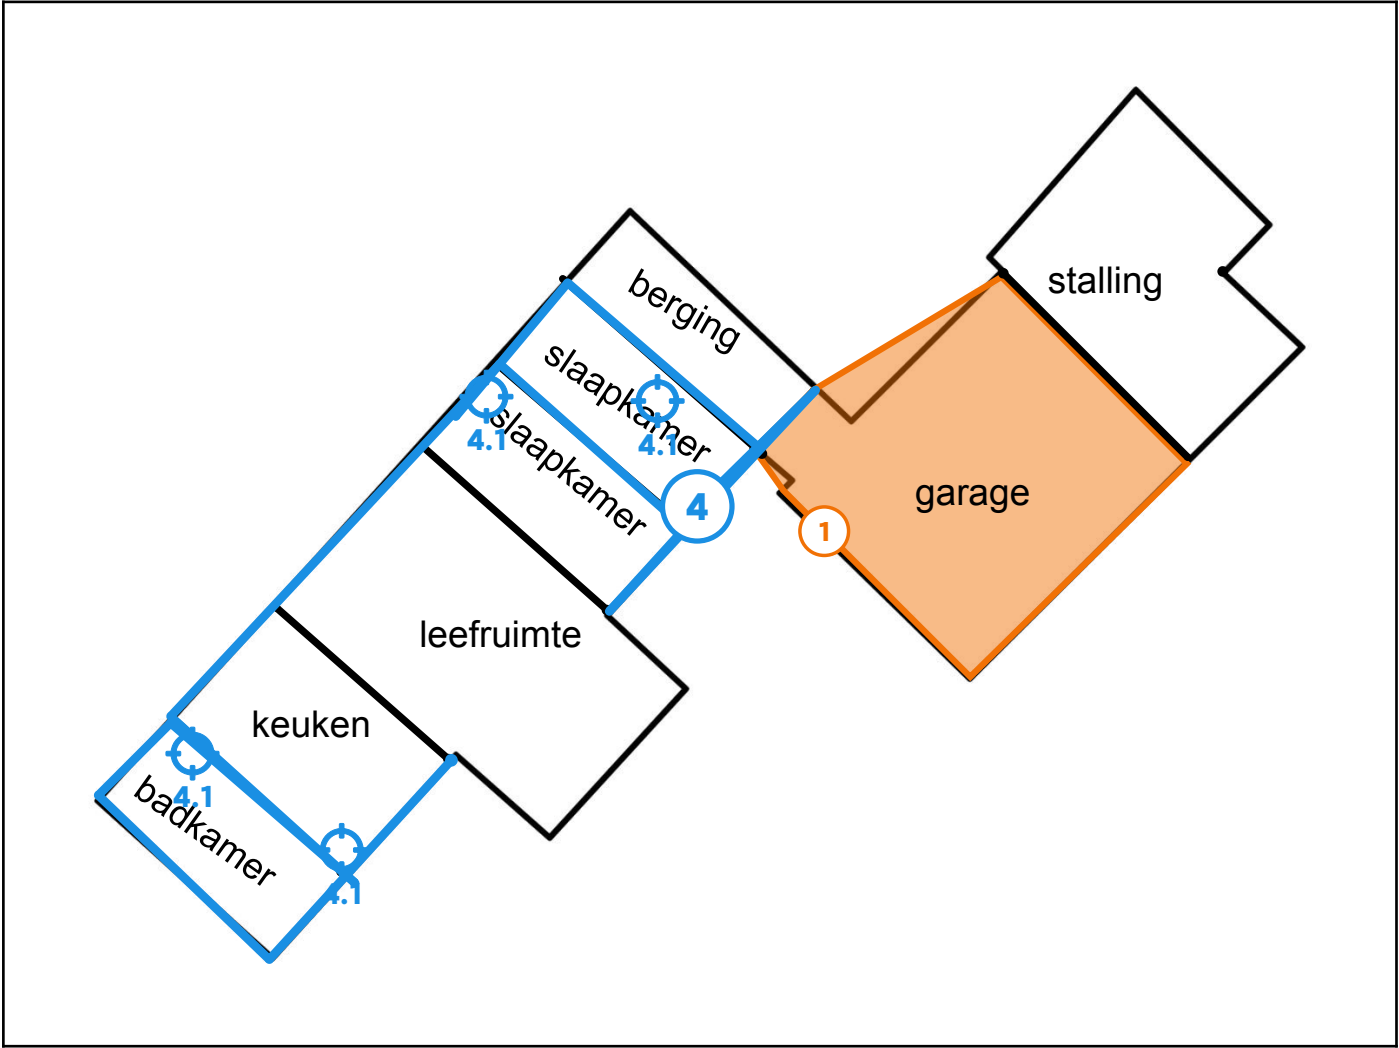
# Plan 1.1: Gelijkvloers

| Beschrijving | Type | Actie |
|---|---|---|
| 1. Golfplaat | Asbestmateriaal | Verwijderen |
| 4. Pleisterwerk wand | Geen asbest | - |

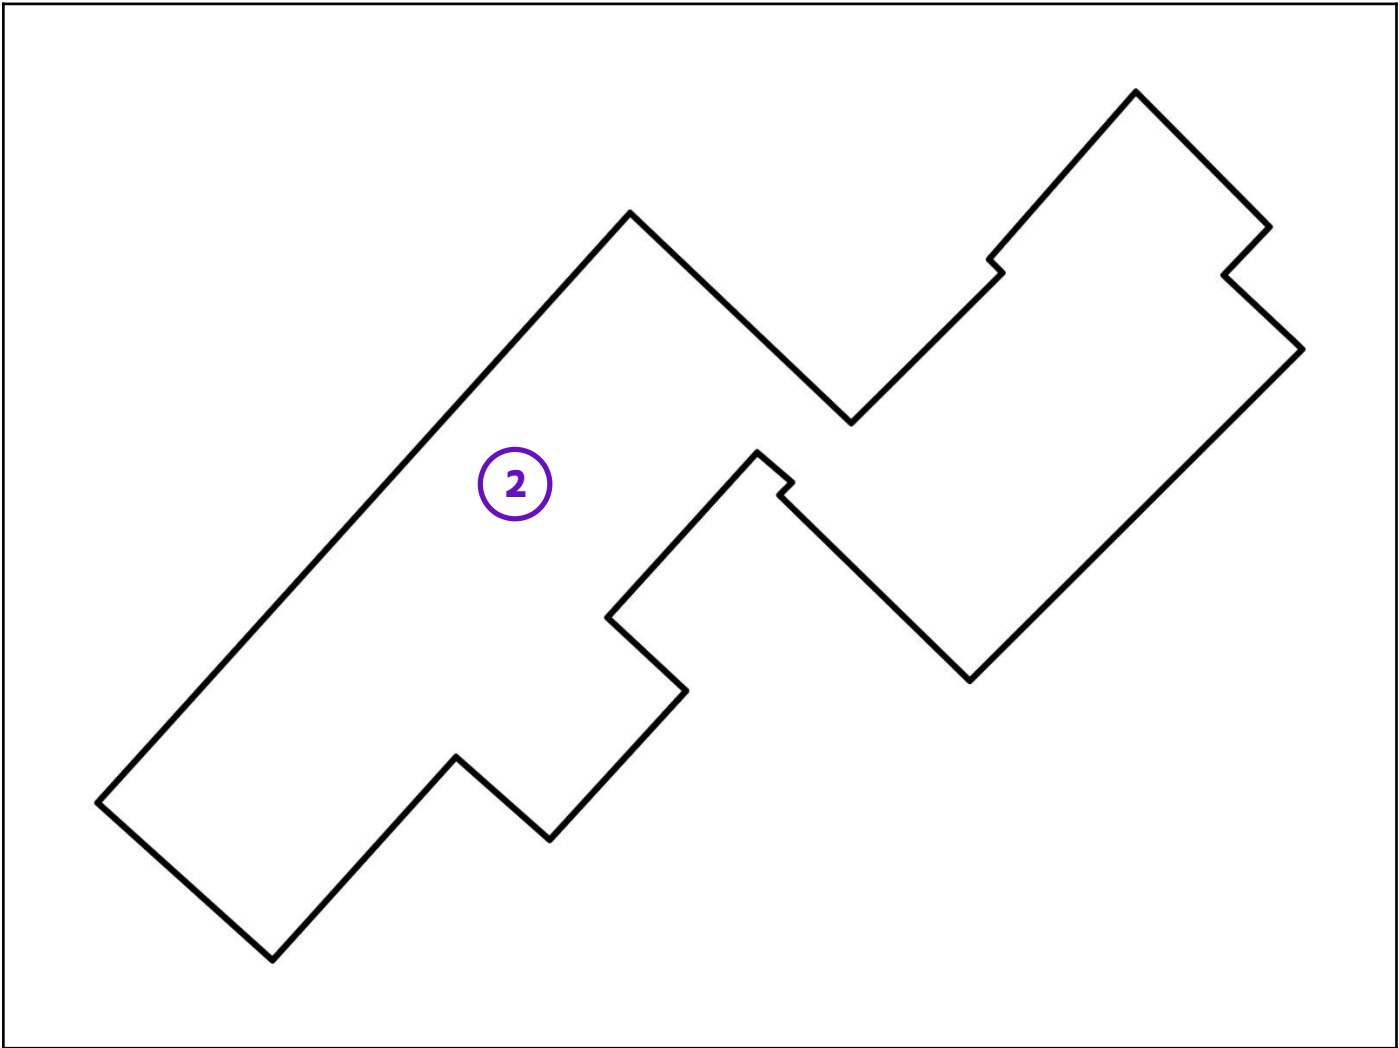
# Plan 1.5: Hoofdgebouw plan

| Beschrijving | Type | Actie |
|---|---|---|
| 2. Schoorsteen rookgaskanaal - beoordeling | Beperking | - |

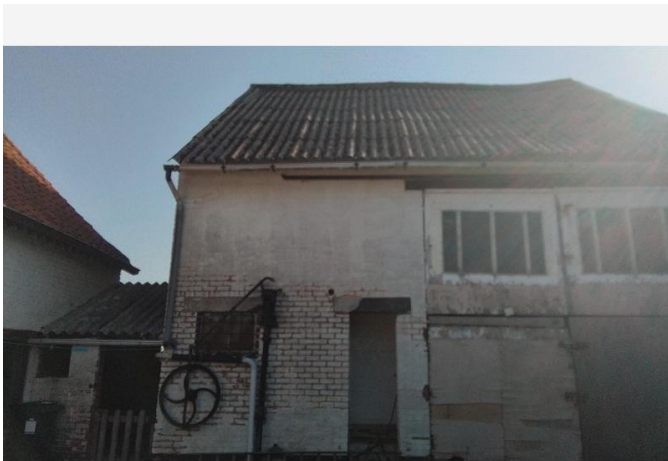
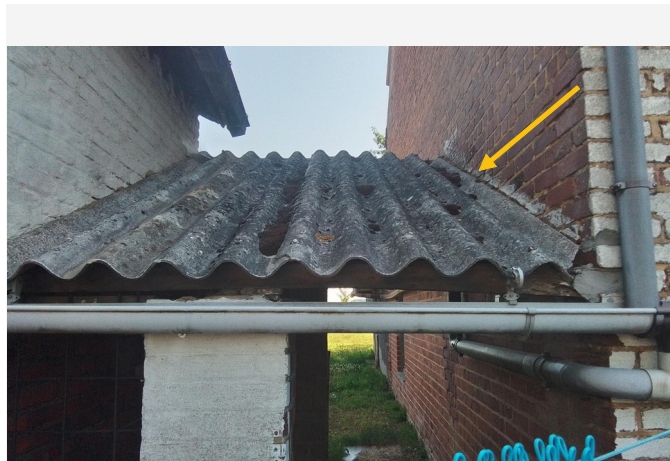
Het asbestmateriaal valt onder de mijlpaal van 2034.

| Eindbeoordeling materiaalisico | Verhoogd materiaalisico en/of verhoogde kans op vezelvrijgave |

| Gebondenheid | Categorie 1: hechtgebonden in oorsprong |
| Asbestsoort (vezeltype) | Crocidoliet aanwezig |
| Asbestconcentratie | Laag (< 50%) |
| Afschermingsgraad van het gehele materiaal | Geheel of deels vrij aan de buitenlucht |
| Toestand van het materiaal | Matig beschadigd, matig verweerd |

| Beschrijving | Golfplaat |
| Asbestmateriaal | Dak- en gevelbekleding - Golfplaat |

Verwijderen

- Zorg voor een veilig beheer. Vermijd het beschadigen van het asbestmateriaal. Controleer de toestand jaarlijks op wijzigingen.
- Voer bijkomende staalname(s) uit.

- Eenvoudige handelingen: mag via doe-het-zelf of door werknemer(s) met opleidingsattest eenvoudige handelingen  
Betreft een hechtgebonden toepassing in een matig verweerde staat met een laag risico op vezelvrijgave. De toepassing zorgvuldig verwijderen, zonder wijzigingen aan te brengen in de huidige toestand van het materiaal. De toepassing niet breken en/of beschadigen. Verwijder de toepassing a.d.h.v. eenvoudige handelingen en voorzie de nodige PBM's zoals ademhalingsmasker met een P3-filter, Tyvec categorie 3 type 5-6, schoeisel moet volledig gesloten zijn, wegwerphandschoenen. Opgeleid personeel wordt aanbevolen. Het asbestmateriaal moet worden verpakt in twee lagen van luchtdichte, stevige plastic zakken of folie aandienen bij het gemeentelijk recyclagepark. Deze dienen gemarkeerd te zijn met een waarschuwingsetiket. Voor verder advies kan je een kijkje nemen op de site van OVAM. ( [www.asbestinfo.be](http://www.asbestinfo.be) )

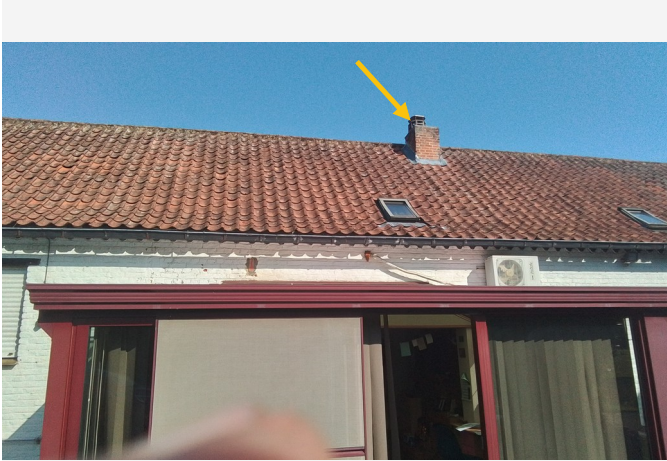
Situeringfoto

**Reden:** Het te onderzoeken materiaal situeert zich hoger dan 3,50 m te rekenen vanaf een veilige ondergrond

**Uitleg van de asbestdeskundige:** Het rookgaskanaal is niet beoordeeld. Aan de binnenzijde is de kachel aangesloten. Aan de buitenzijde is het hoger dan 3,5 meter om de schoorsteen te inspecteren. Het is niet zichtbaar of er een asbestverdacht rookgaskanaal aanwezig is in de schoorsteen. Conform ons inspectieprotocol mogen wij een beperking inroepen voor hoogtes hoger dan 3,5 m. Indien men dit wil laten onderzoeken, dient er een nieuwe afspraak gemaakt te worden en moet er een hoogtewerker voorzien worden, evenals iemand die bevoegd is om deze te bedienen en eventueel een techniek die de al dan niet aanwezige schouwhoed kan afnemen en weer terugplaatsen.

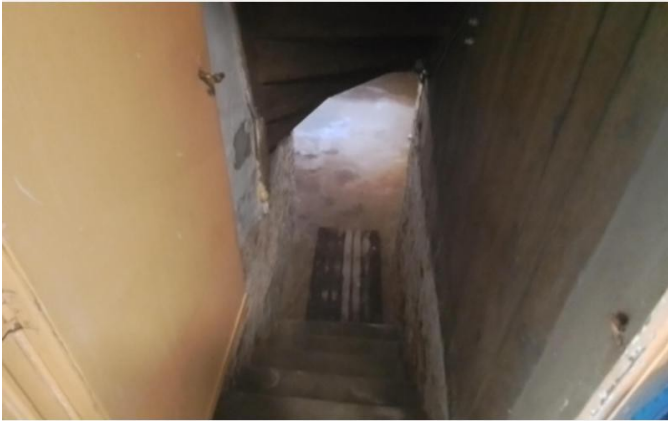
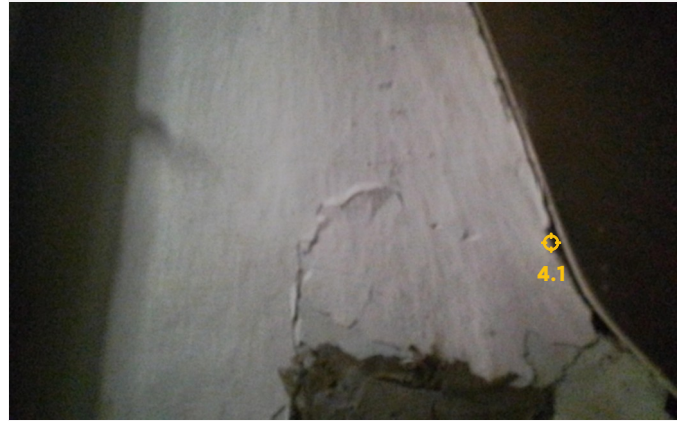
## Fiche 4: Pleisterwerk wand

Geen asbest

| # | Type | Referentie | Resultaat |
|---|---|---|---|
| 4.1 | Mengmonster | MM01 | Geen asbest |
