# Asbestinventarisatetest

Wortegemsesteenweg 10, 8570 Anzegem

Attestnummer : 20250711-000302.000

Uitgegeven op : 11.07.2025

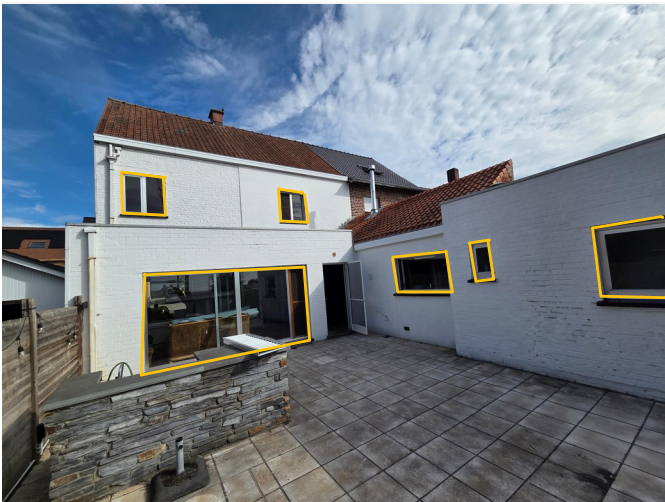
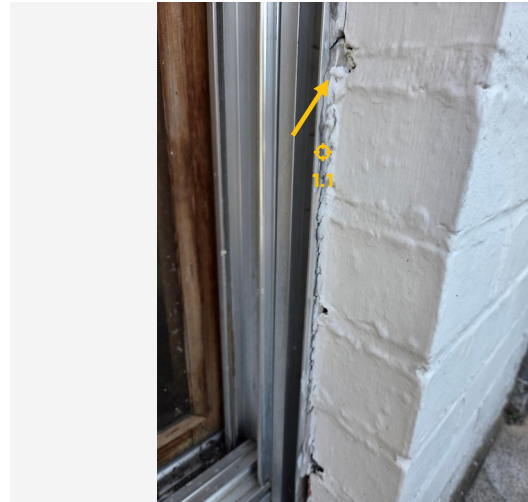
Het asbestmateriaal valt onder de mijlpaal van 2040.

| Eindbeoordeling materiaalarisico | Verhoogd materiaalarisico en/of verhoogde kans op vezelvrijgave |

| Asbestsoort (vezeltype) | Alleen chrysotiel |
| Toestand van het materiaal | Matig beschadigd, matig verweerd |

| # | Type | Referentie | Resultaat |
|---|---|---|---|
| 1.1 | Puntmonster | P5 | Chrysotiel |

| Beschrijving | Mastiek ramen |

Verwijderen

- Zorg voor een veilig beheer. Vermijd het beschadigen van het asbestmateriaal. Controleer de toestand jaarlijks op wijzigingen.

- Eenvoudige handelingen: mag via doe-het-zelf of door werknemer(s) met opleidingsattest eenvoudige handelingen  
Neem de nodige voorzorgsmaatregelen bij verwijdering (PBM's), schakelaar voorzichtig verwijderen, extra fixeren, niet breken, niet gooien, onmiddellijk verpakken of voorzichtig in container met asbestzak plaatsen.

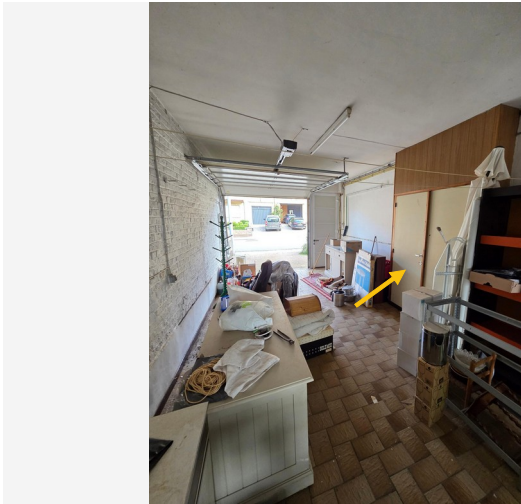
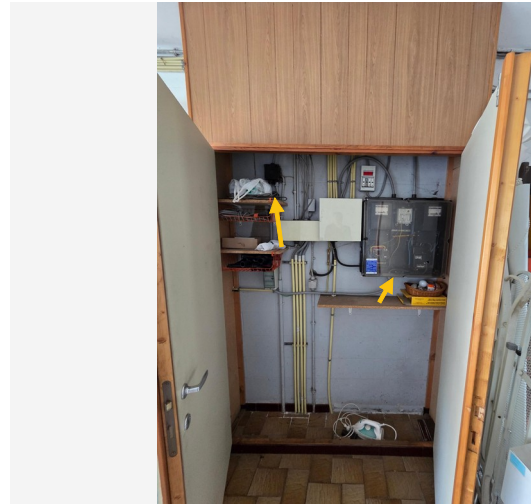
| Eindbeoordeling materiaalrisico | Laag materiaalrisico en/of verlaagde kans op vezelvrijgave |

| Asbestsoort (vezeltype) | Crocidoliet aanwezig |
| Toestand van het materiaal | Onbeschadigd, niet verweerd |

| Beschrijving | Bakeliet schakelkasten + schakelaar |
| Opmerking | <p>In een kast in de garage is een schakelkast in bruinzwarte kunststof waargenomen, mogelijk in bakeliet. Bakeliet is asbestverdacht. Omdat een staalname niet mogelijk is, zonder blijvende beschadiging en veiligheidsrisico, wordt deze als asbesthoudend beschouwd. De oude zekeringen kunnen ook mogelijks asbest bevatten.</p> <p>Aangegeven hoeveelheden berusten louter op een schatting en kunnen niet gebruikt worden in het kader van een meetstaat voor werken.</p> |

Zorgvuldig beheren

- Zorg voor een veilig beheer. Vermijd het beschadigen van het asbestmateriaal. Controleer de toestand jaarlijks op wijzigingen.

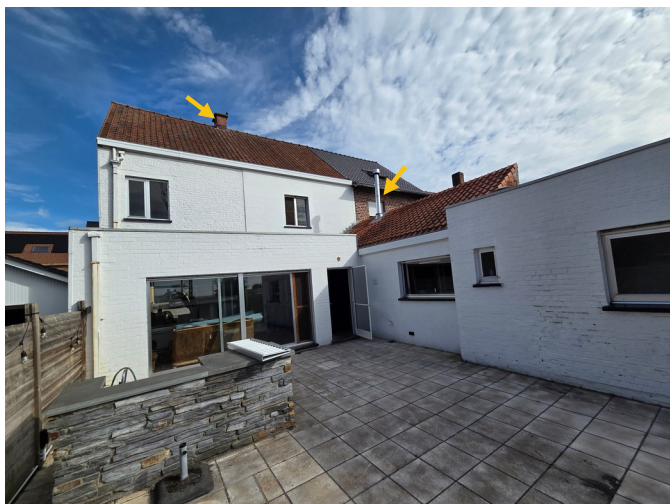
**Reden:** Het te onderzoeken materiaal situeert zich hoger dan 3,50 m te rekenen vanaf een veilige ondergrond

**Uitleg van de asbestdeskundige:** De binnenzijde van de schouwen kon niet worden geïnspecteerd. Deze schouwen kunnen binnenin vezelversterkte buizen of kokers bevatten: gelieve hiervoor alert te zijn bijgeplande werken.

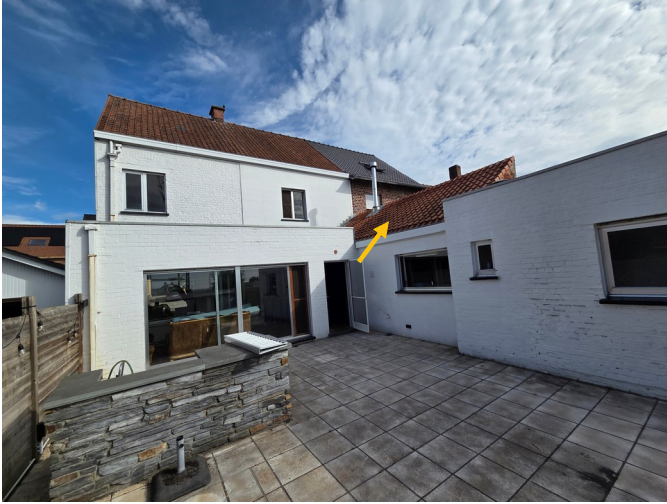
**Reden:** Geen toegang tot de ruimte

**Uitleg van de asbestdeskundige:** Geen toegang tot de ruimte

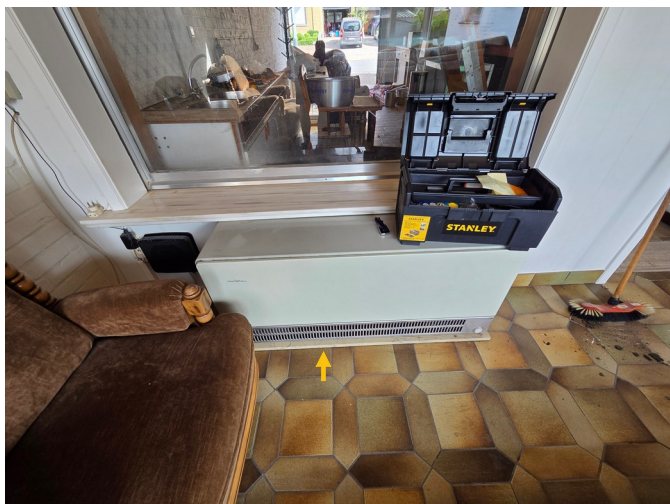
pakkingen en dichtingen van oude chauffages (voor 2001) (verwarmingsinstallaties) kunnen asbest bevatten

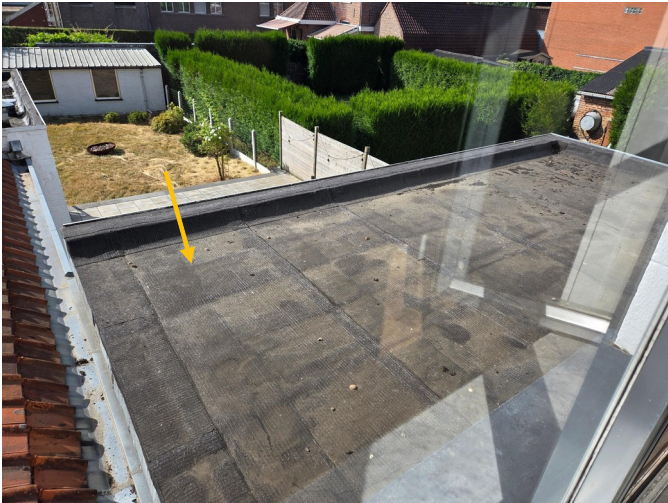
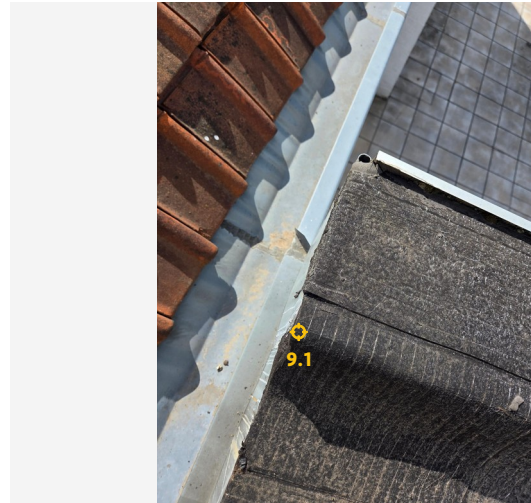
## Fiche 9: Dakafdichting plat dak

Geen asbest

| # | Type | Referentie | Resultaat |
|---|---|---|---|
| 9.1 | Puntmonster | P3 | Geen asbest |

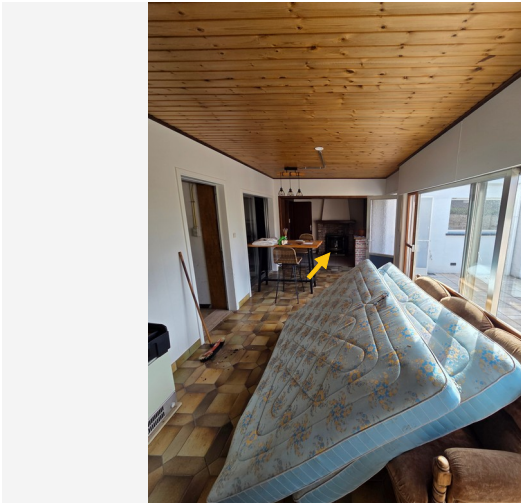
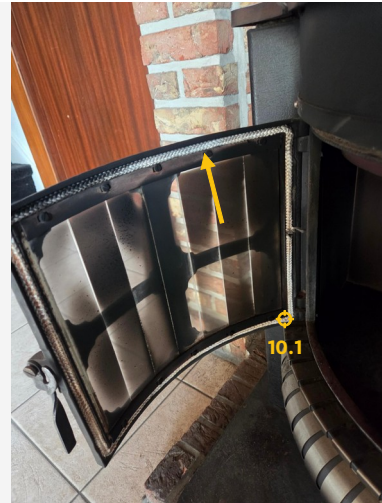
## Fiche 10: Kachelkoord leefruimte

Geen asbest

| # | Type | Referentie | Resultaat |
|---|---|---|---|
| 10.1 | Puntmonster | P1 | Geen asbest |

| Opmerking | het koord bevindt zich in de kacheldeur aan de keuken. Aangegeven hoeveelheden berusten louter op een schatting en kunnen niet gebruikt worden in het kader van een meetstaat voor werken. |

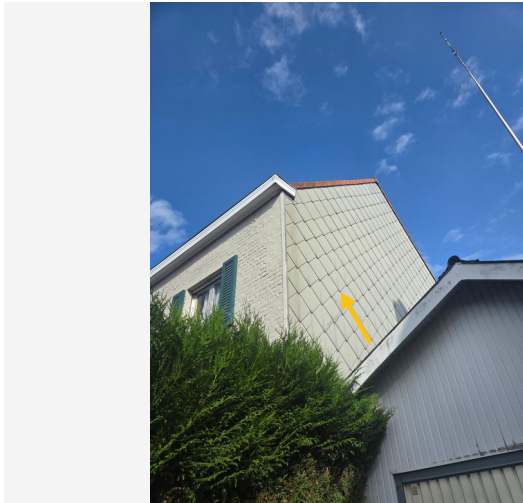
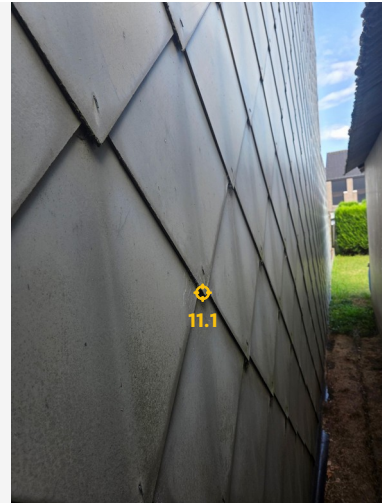
## Fiche 11: Leien zijkant huis

Geen asbest

| # | Type | Referentie | Resultaat |
|---|---|---|---|
| 11.1 | Puntmonster | P6 | Geen asbest |

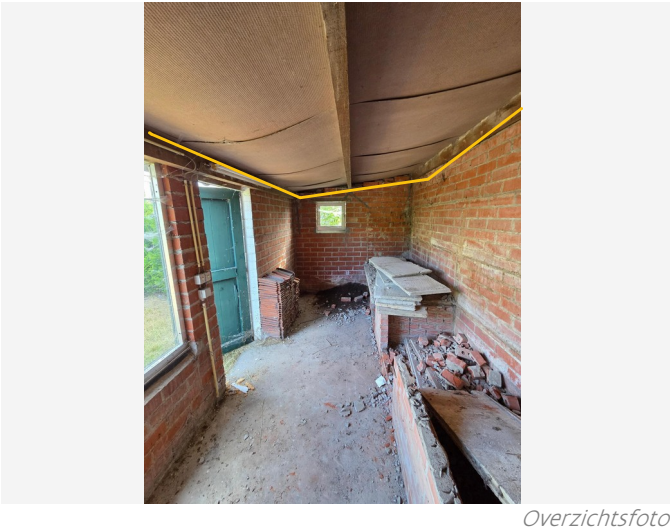
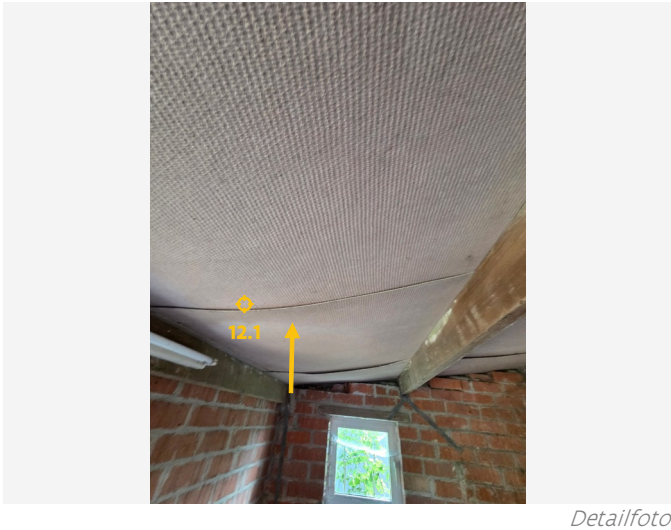
Geen asbest

| # | Type | Referentie | Resultaat |
|---|---|---|---|
| 12.1 | Puntmonster | P2 | Geen asbest |

| Beschrijving | Onderdak tuinhuis |

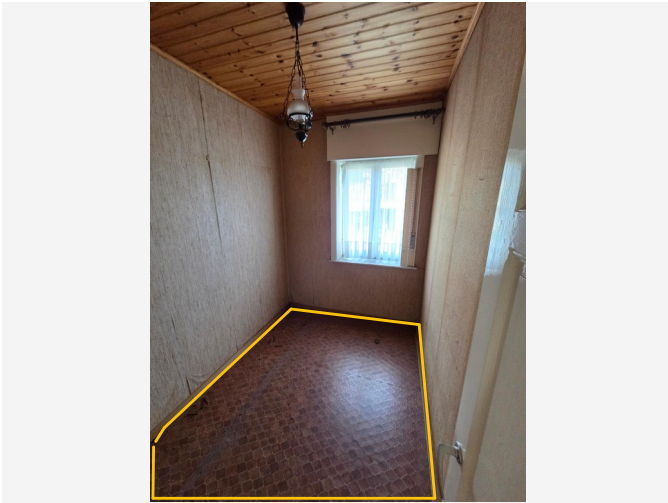
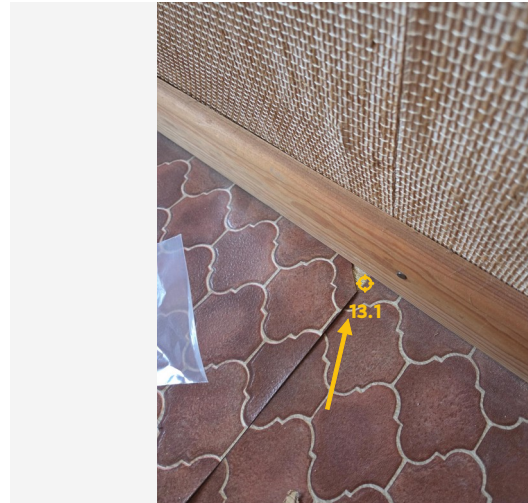
## Fiche 13: vinylvloer boven

Geen asbest

| # | Type | Referentie | Resultaat |
|---|---|---|---|
| 13.1 | Puntmonster | P4 | Geen asbest |

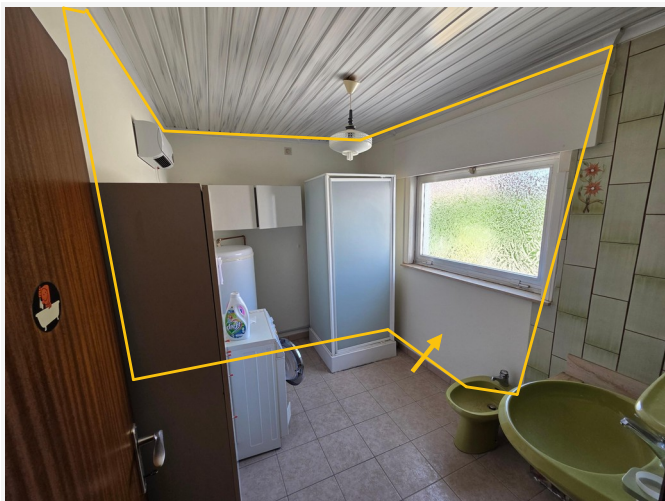
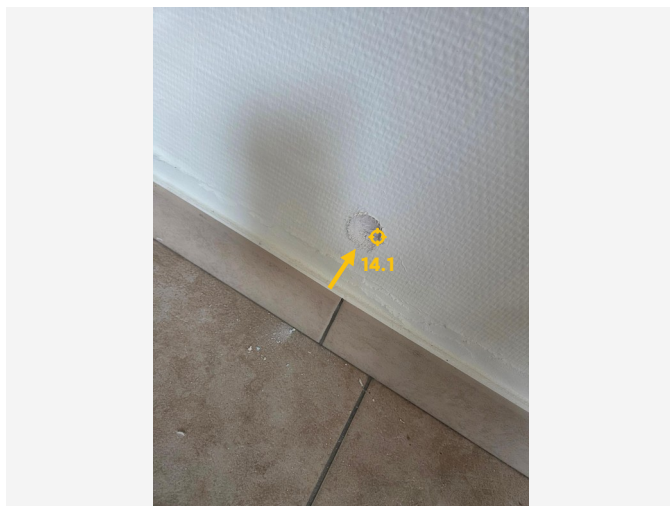
## Fiche 14: Pleisterwerk muren

Geen asbest

| # | Type | Referentie | Resultaat |
|---|---|---|---|
| 14.1 | Mengmonster | M1 | Geen asbest |
