# Asbestinventarisatetest

Meerspoort 49/21, 9700 Oudenaarde

Attestnummer : **20250806-000332.000**

Uitgegeven op : **06.08.2025**

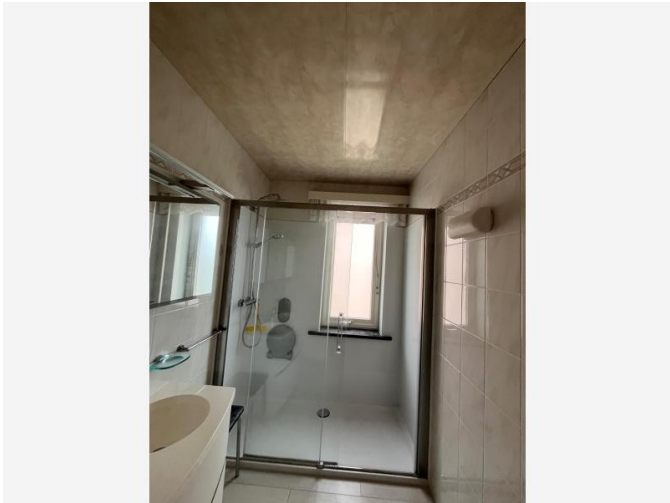
Vrije foto

Op moment van de inspectie kon niet worden nagegaan of de tegellijm achter de muurtegels/plinten asbestverdacht is. Bij renovatie of verwijdering van de tegels dient het materiaal te worden geanalyseerd voor de werken van start gaan.

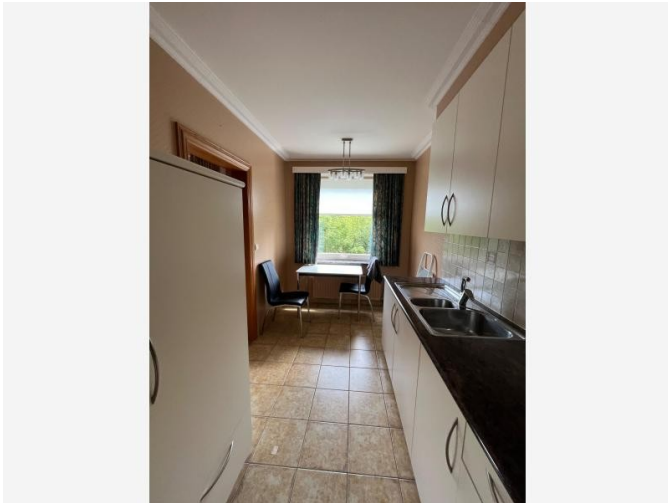
Vrije foto

Op moment van de inspectie kon niet worden nagegaan of de tegellijm onder de vloertegels of achter de plinttegels asbestverdacht is. Bij renovatie of verwijdering van de tegels dient het materiaal te worden geanalyseerd voor de werken van start gaan.

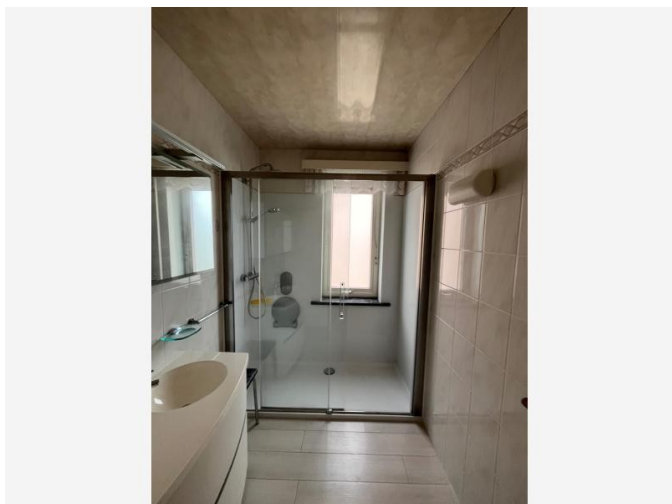
Vrije foto

Het plafond bestaat uit niet-asbestverdachte hout-/pvc platen . Zonder destructie is het niet mogelijk om na te gaan of er asbestverdachte materialen aanwezig zijn achter de hout-/pvc platen.

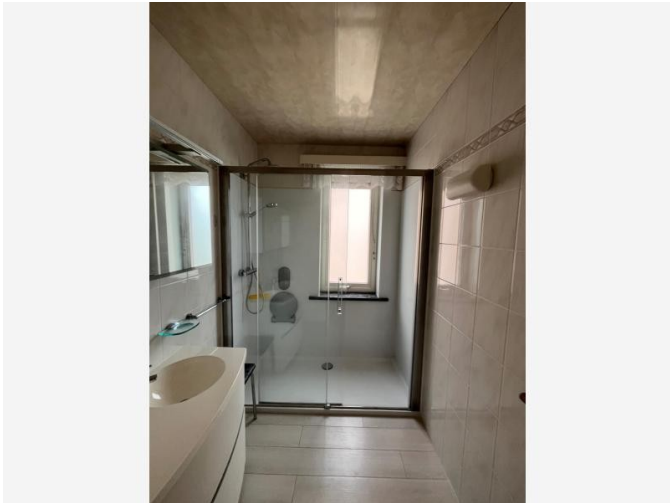
Vrije foto

De aanwezige vloerbekleding is niet asbestverdacht. De onderliggende laag was echter niet inspecteerbaar zonder destructie tijdens de inspectie. Mogelijk is de onderliggende laag asbestverdacht.

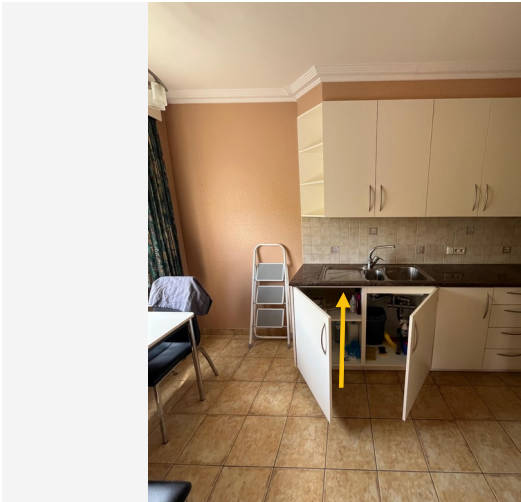
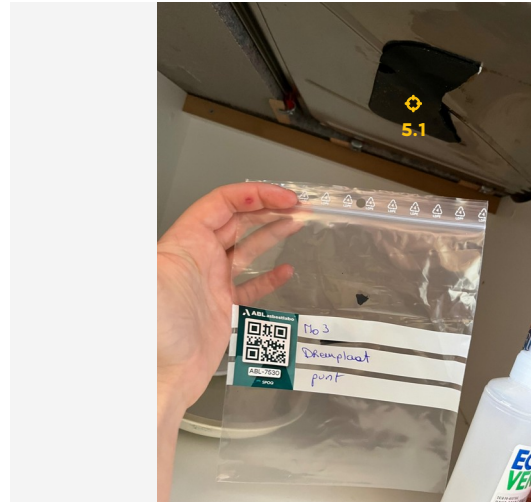
## Fiche 5: Ontdreuningsplaat/anti-dreunplaat onder spoelbak

Geen asbest

| # | Type | Referentie | Resultaat |
|---|---|---|---|
| 5.1 | Puntmonster | M03 | Geen asbest |

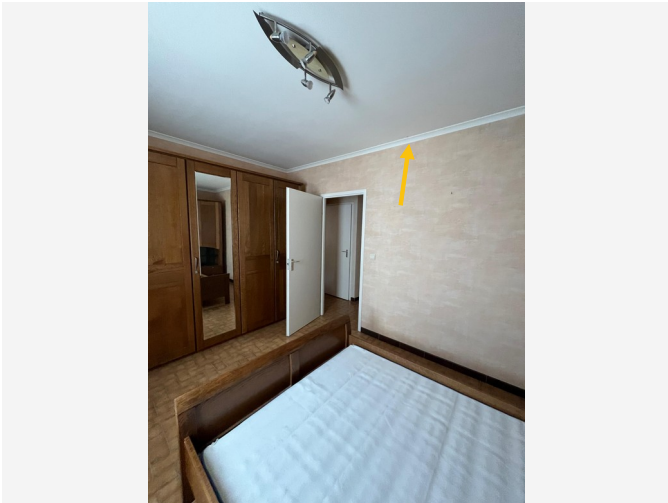
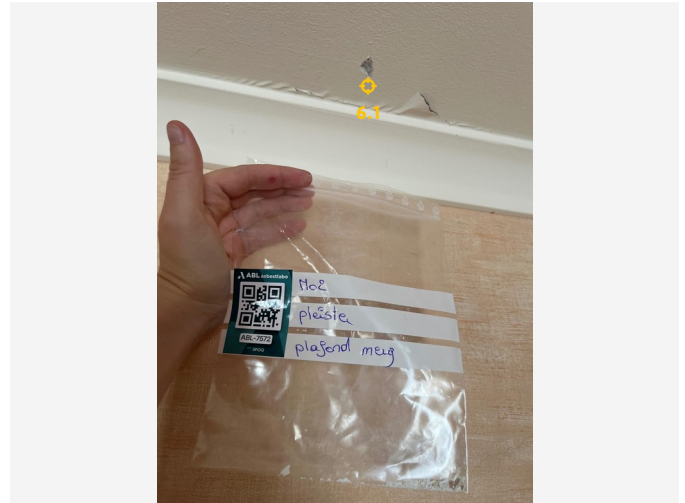
## Fiche 6: Pleisterwerk plafonds

Geen asbest

| # | Type | Referentie | Resultaat |
|---|---|---|---|
| 6.1 | Mengmonster | M02 | Geen asbest |

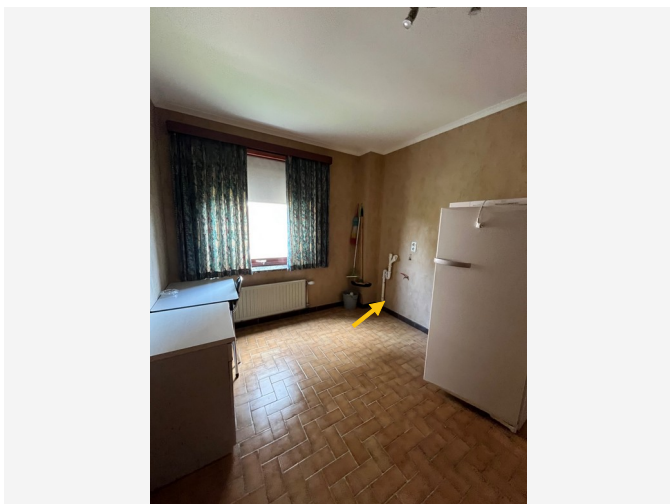
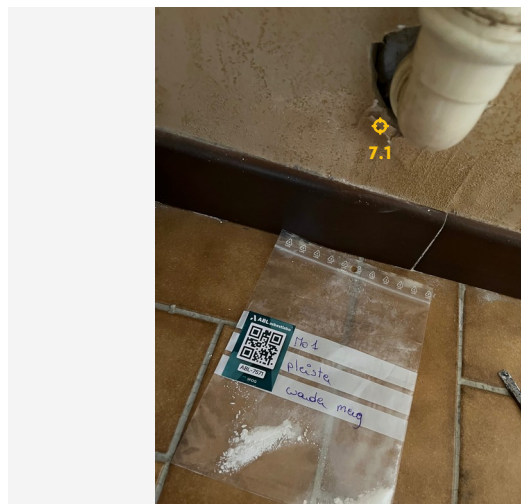
## Fiche 7: Pleisterwerk wanden

Geen asbest

| # | Type | Referentie | Resultaat |
|---|---|---|---|
| 7.1 | Mengmonster | M01 | Geen asbest |
