# Asbestinventarisatetest

Mandenmakersstraat 1, 9700 Oudenaarde

Attestnummer : **20250830-000041.000**

Uitgegeven op : **30.08.2025**

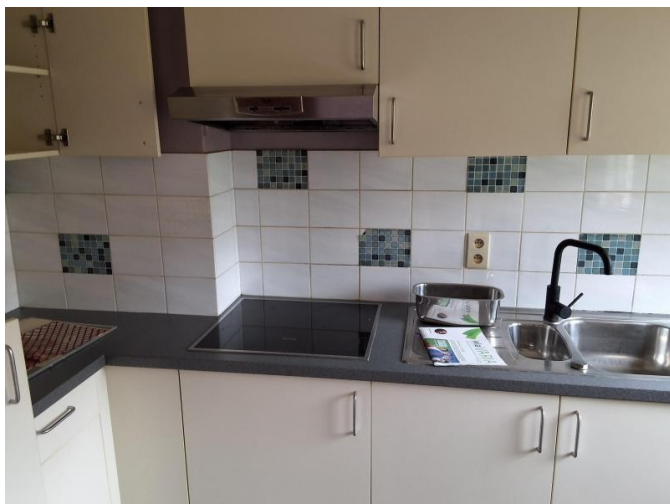
Vrije foto

Binnenwanden en/of plafonds afgewerkt met een intacte laag faiencetegels zonder zichtbare beschadigingen. Inspectie van de onderliggende lijmlaag of tegels zelf is niet mogelijk zonder uitbreiding naar een destructief onderzoek.

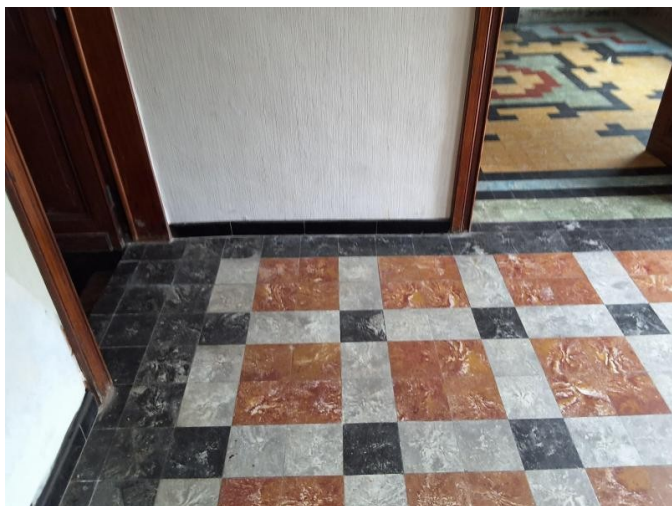
Vrije foto

Plinten werden soms verlijmd met asbesthoudende lijm. Bij werken, laat dit onderzoeken.

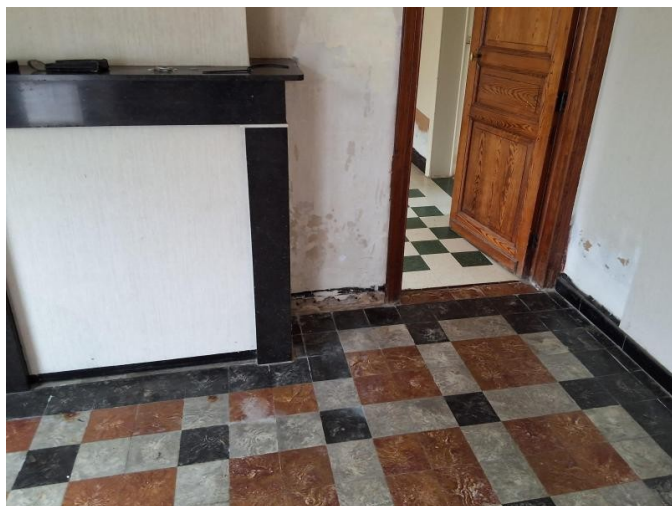
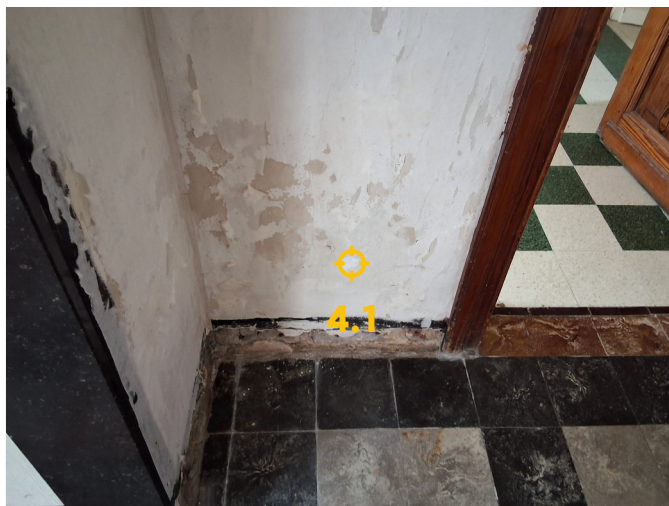
## Fiche 4: Pleisterwerk wanden

### Conclusie

Geen asbest

| # | Type | Referentie | Resultaat |
|---|---|---|---|
| 4.1 | Mengmonster | MM1 | Geen asbest |

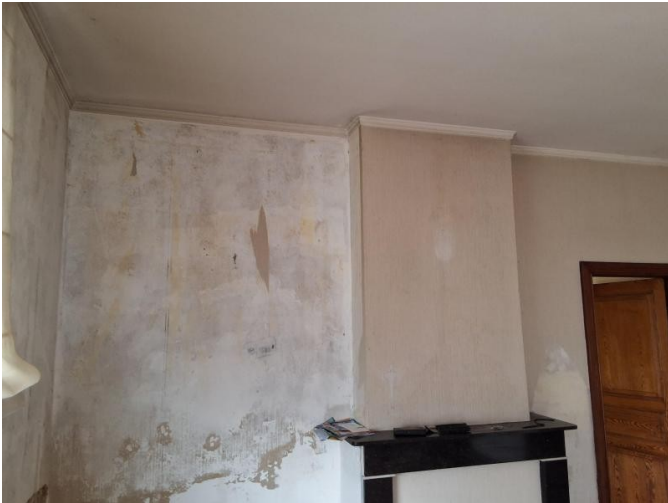
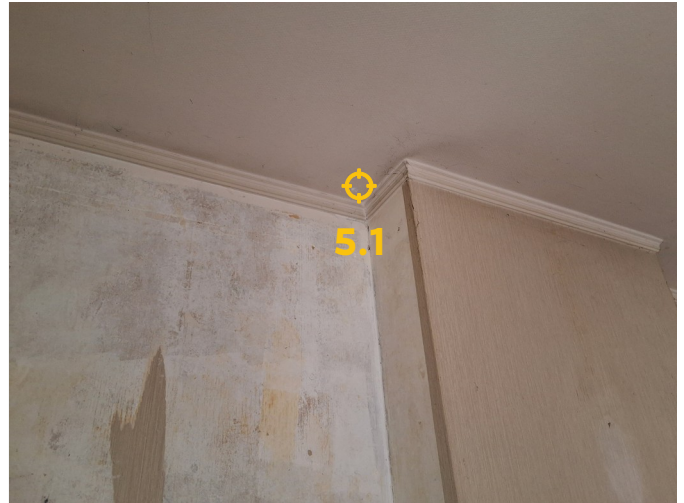
## Fiche 5: Pleisterwerk plafonds

### Conclusie

Geen asbest

| # | Type | Referentie | Resultaat |
|---|---|---|---|
| 5.1 | Mengmonster | MM2 | Geen asbest |

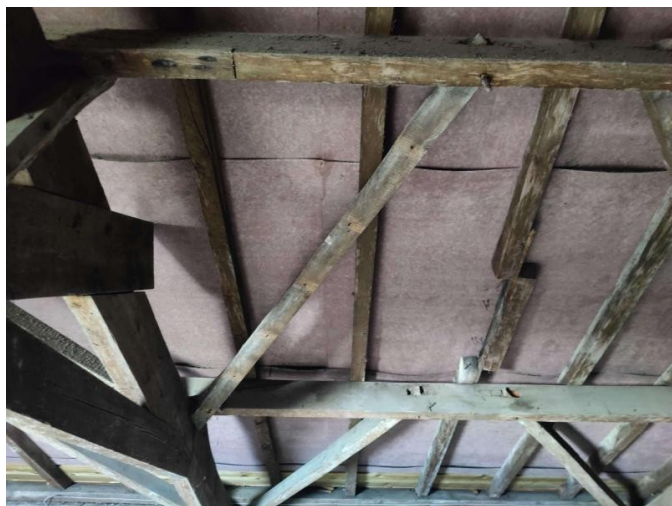
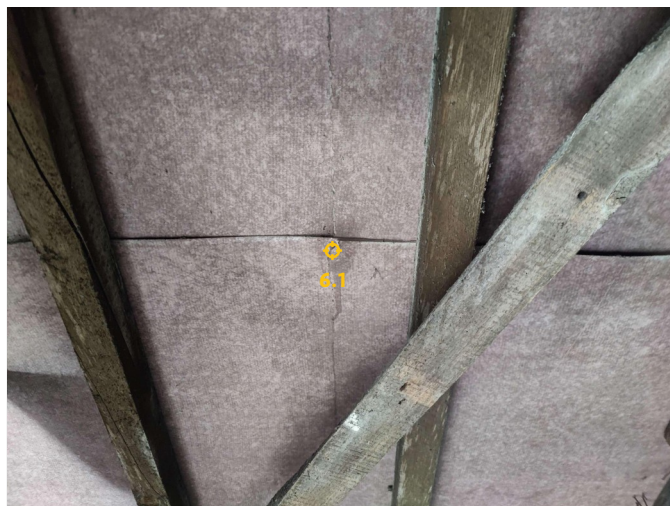
## Fiche 6: Onderdak type Menuiserie

### Conclusie

Geen asbest

| # | Type | Referentie | Resultaat |
|---|---|---|---|
| 6.1 | Puntmonster | MM4 | Geen asbest |

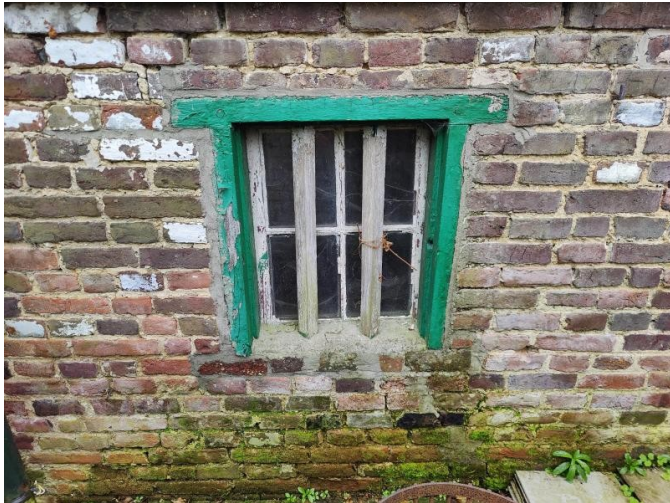
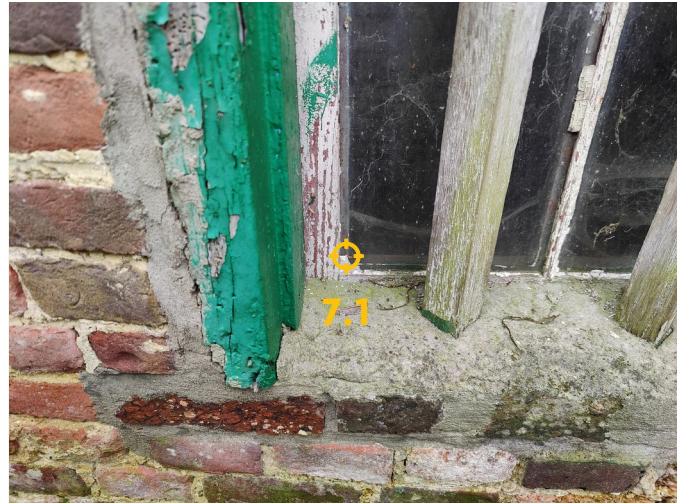
## Fiche 7: Mastiek raam berging

### Conclusie

Geen asbest

| # | Type | Referentie | Resultaat |
|---|---|---|---|
| 7.1 | Puntmonster | MM3 | Geen asbest |
