# Asbestinventarisat attest

Heurnestraat 93, 9700 Oudenaarde

Attestnummer : 20250903-000067.000

**Niet-asbestveilig**

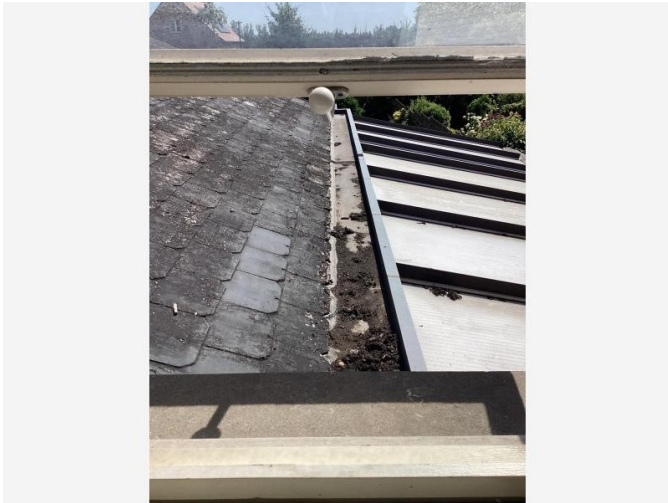
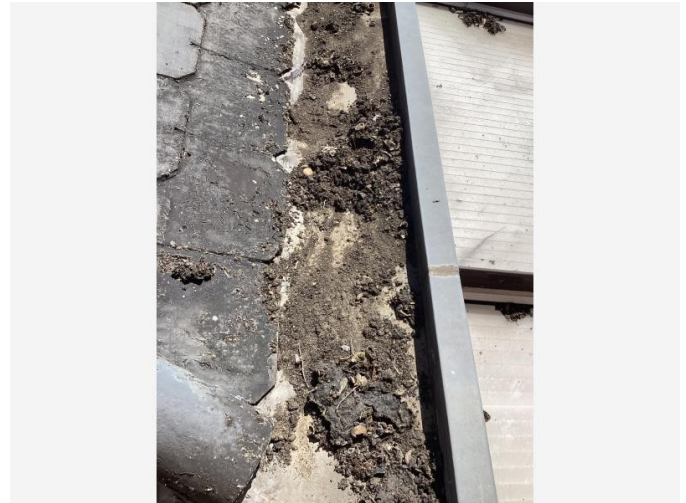
| Fiche 1: Dakgoot - Contaminatie..... | 24 |

Het asbestmateriaal valt onder de mijlpaal van 2040.

**Dringend verwijderen**

- Het slib in de dakgoot is mogelijks verontreinigd met asbestvezels, doordat het in contact is geweest met het asbesthoudend dak. De dakgoot kan gereinigd worden door het slib te verwijderen en of af te voeren naar een erkend asbestverwerker. Ook in de regenwaterput of -ton kan asbesthoudend slib aanwezig zijn. Bij het verwijderen moet steeds gehouden worden met alle milieu- en veiligheidsvoorschriften

| Beschrijving | Dakgoot - Contaminatie |
| Type afvalstof | Betreft resten (contaminatie) van verwerking of beschadiging |
| Type resten (contaminatie) | <ul style="list-style-type: none"><li>• Stukken, fragmenten (los, opliggend)</li></ul> |
| Besmette materialen | <ul style="list-style-type: none"><li>• Sediment (dakgoot, afvoerbuys, regenwaterput, ...)</li></ul> |
| Bron van de resten | Dakleien (volledige dak) |
| Hoeveelheid (gewicht - aantal) | <ul style="list-style-type: none"><li>• 2,00 kg - 1 stuk</li></ul> |

- Eenvoudige handelingen: mag via doe-het-zelf of door werknemer(s) met opleidingsattest eenvoudige handelingen  
Bij het uitvoeren van eenvoudige handelingen, zoals toegestaan via doe-het-zelfmethoden of door werknemers met een opleidingsattest, is het gebruik van de juiste persoonlijke beschermingsmiddelen (PBM's) verplicht om blootstelling aan asbestvezels te voorkomen. Wij adviseren echter om asbest te laten verwijderen door een werknemer met opleidingscertificaat. Maar het is ook toegestaan via de doe-het-zelfmethode, mits de juiste voorzorgsmaatregelen en PBM's in acht worden genomen. De te gebruiken PBM's zijn:
  - FFP3-mondmasker of halfgelaatsmasker met P3 filter
  - wegwerpovertal (Tyvek CATIII, type 5 en 6)

Het afval dient op een correcte manier te worden verpakt en afgevoerd.

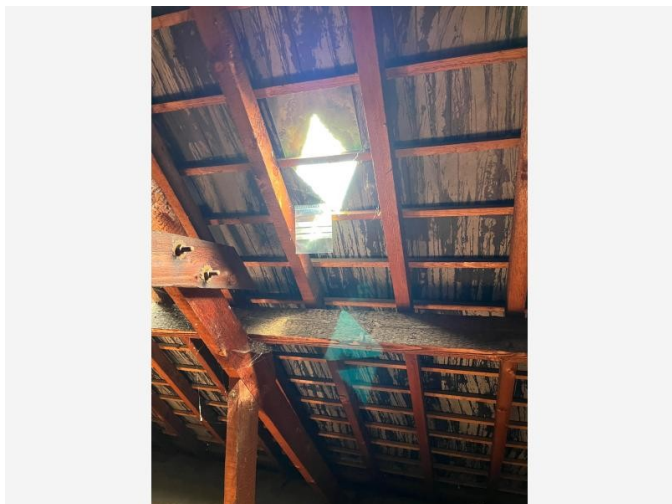
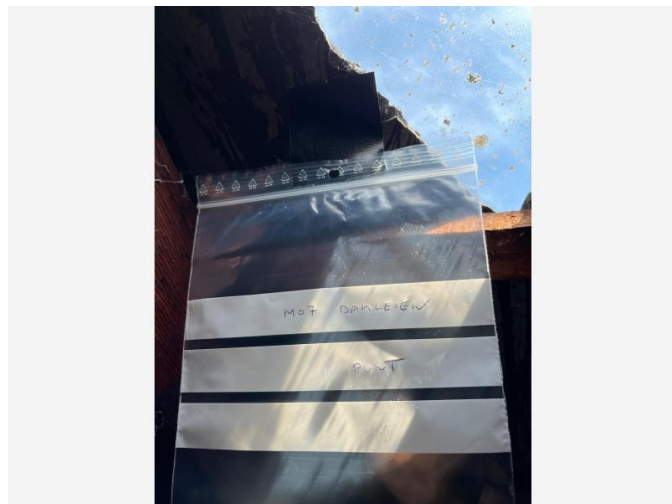
| Fiche 2: Dakbedekking - Dakleien..... | 27 |

Het asbestmateriaal valt onder de mijlpaal van 2034.

Verwijderen

| Eindbeoordeling materiaalrisico | Verhoogd materiaalrisico en/of verhoogde kans op vezelvrijgave |

| Toestand van het materiaal | Matig beschadigd, matig verweerd |

| # | Type | Referentie | Resultaat |
|---|---|---|---|
| 2.1 | Puntmonster | M07 | Chrysotiel |

| Beschrijving | Dakbedekking - Dakleien |
| Hoeveelheid (oppervlakte - aantal) | • 215,00 m <sup>2</sup> - 1 stuk |

- Hemelwater dat afspoelt van asbestcement daken of gevels kan asbestdeeltjes bevatten. Gebruik het enkel voor gesloten circuits (bv. spoelen toiletten). Reinig na het vervangen van het dak of de gevel de dakgoten en regenwaterput of -ton om asbesthoudend sediment of slib te verwijderen

- Eenvoudige handelingen: mag via doe-het-zelf of door werknemer(s) met opleidingsattest eenvoudige handelingen  
Bij het uitvoeren van eenvoudige handelingen, zoals toegestaan via doe-het-zelfmethoden of door werknemers met een opleidingsattest, is het gebruik van de juiste persoonlijke beschermingsmiddelen (PBM's) verplicht om blootstelling aan asbestvezels te voorkomen. Wij adviseren echter om asbest te laten verwijderen door een werknemer met opleidingscertificaat. Maar het is ook toegestaan via de doe-het-zelfmethode, mits de juiste voorzorgsmaatregelen en PBM's in acht worden genomen. De te gebruiken PBM's zijn:
  - FFP3-mondmasker of halfgelaatsmasker met P3 filter
  - wegwerpoverall (Tyvek CATIII, type 5en 6)

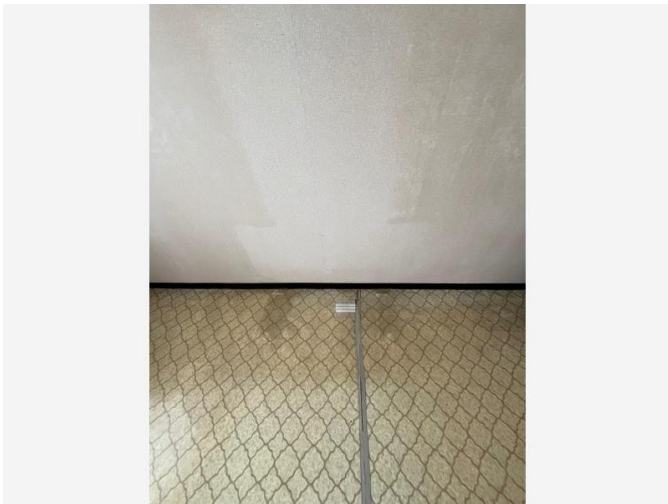
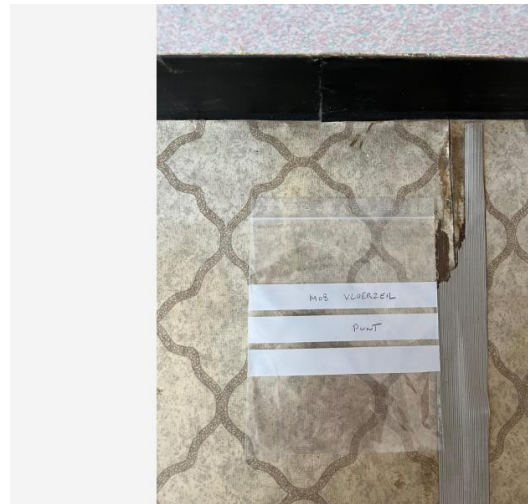
| Fiche 3: Vloerzeil met verdachte onderlaag..... | 30 |

Het asbestmateriaal valt onder de mijlpaal van 2034.

Verwijderen

| Eindbeoordeling materiaalarisico | Verhoogd materiaalarisico en/of verhoogde kans op vezelvrijgave |

| Asbestconcentratie | Hoog ( $\geq 50\%$ ) |
| Toestand van het materiaal | Licht beschadigd, licht verweerd. Intact calciumsilicaatmateriaal of categorie III 'gebondenheid' |

| # | Type | Referentie | Resultaat |
|---|---|---|---|
| 3.1 | Puntmonster | M08 | Chrysotiel |

| Beschrijving | Vloerzeil met verdachte onderlaag |
| Hoeveelheid (oppervlakte - aantal) | • 65,00 m <sup>2</sup> - 1 stuk |

- Scherm in afwachting van verwijdering het asbestmateriaal af van luchtstromingen en verstoring: bijvoorbeeld door het te verpakken, te fixeren, af te dekken, signalisatie - afbakening aan te brengen, ...

- Hermetische zone (erkend asbestverwijderaar)  
Bij deze verwijdering van asbestmaterialen bestaat er een grote kans op vrijkomen van asbestvezels. Daarom mag dit enkel verwijderd worden door een erkend asbestverwijderaar in een hermetische zone. Bij het verwijderen moet steeds rekening worden gehouden met alle milieu- en veiligheidsvoorschriften. Codex boek VI, titel 3 of de website van OVAM

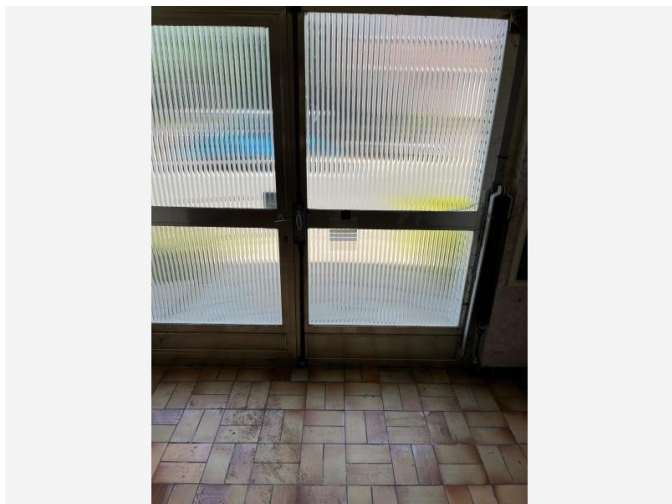
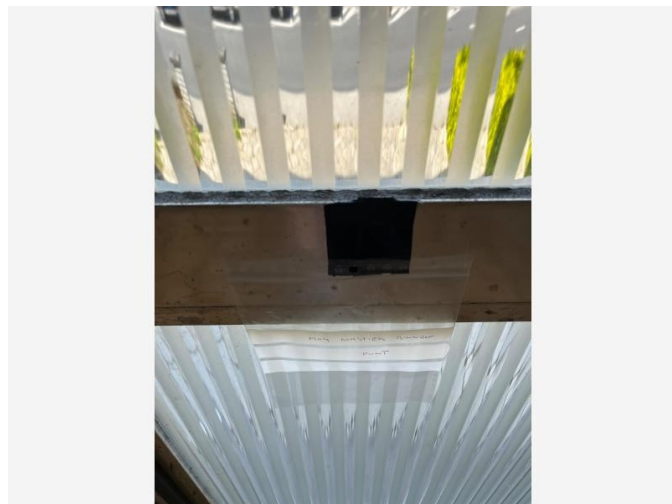
| Fiche 4: Mastiek/kit tussen glas en profiel - Binnen..... | 33 |

Het asbestmateriaal valt onder de mijlpaal van 2040.

Zorgvuldig beheren

- Zorg voor een veilig beheer. Vermijd het beschadigen van het asbestmateriaal. Controleer de toestand jaarlijks op wijzigingen.

- Eenvoudige handelingen: mag via doe-het-zelf of door werknemer(s) met opleidingsattest eenvoudige handelingen  
Bij het uitvoeren van eenvoudige handelingen, zoals toegestaan via doe-het-zelfmethoden of door werknemers met een opleidingsattest, is het gebruik van de juiste persoonlijke beschermingsmiddelen (PBM's) verplicht om blootstelling aan asbestvezels te voorkomen. Wij adviseren echter om asbest te laten verwijderen door een werknemer met opleidingscertificaat. Maar het is ook toegestaan via de doe-het-zelfmethode, mits de juiste voorzorgsmaatregelen en PBM's in acht worden genomen. De te gebruiken PBM's zijn:
  - FFP3-mondmasker of halfgelaatsmasker met P3 filter
  - wegwerpoverall (Tyvek CATIII, type 5en 6)
  - afwasbaar schoeisel

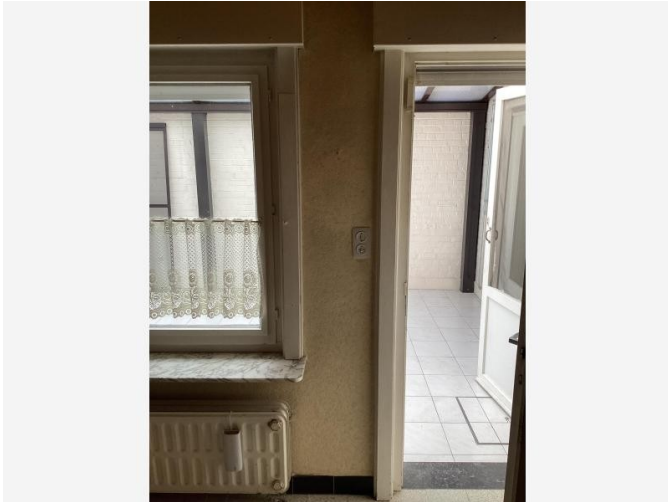
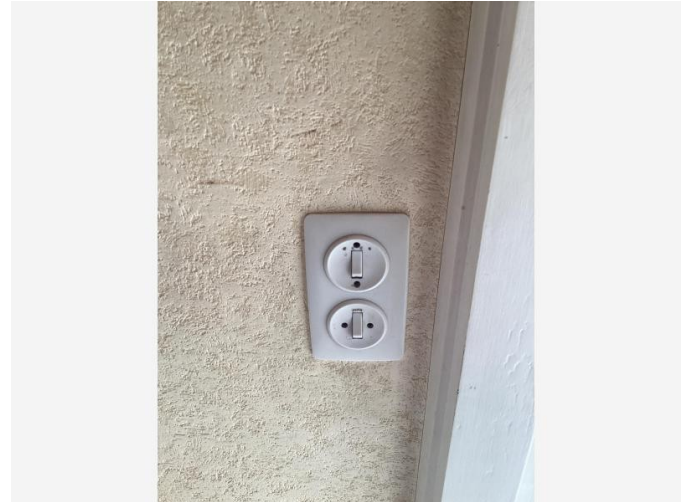
## Fiche 6: Bakeliet – Stopcontacten & schakelaars (binnen)

Asbestmateriaal

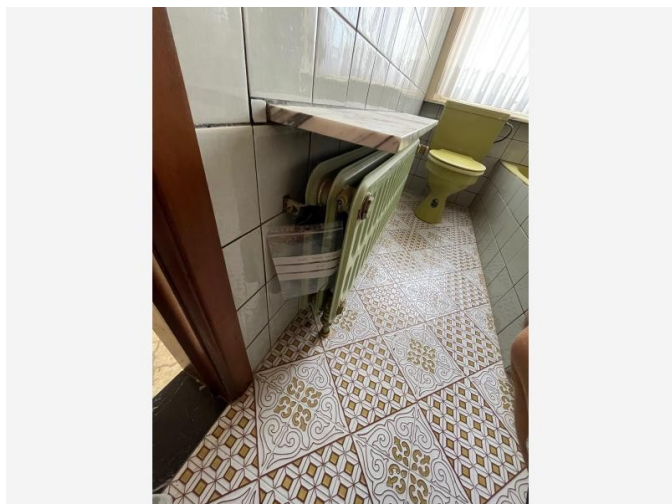
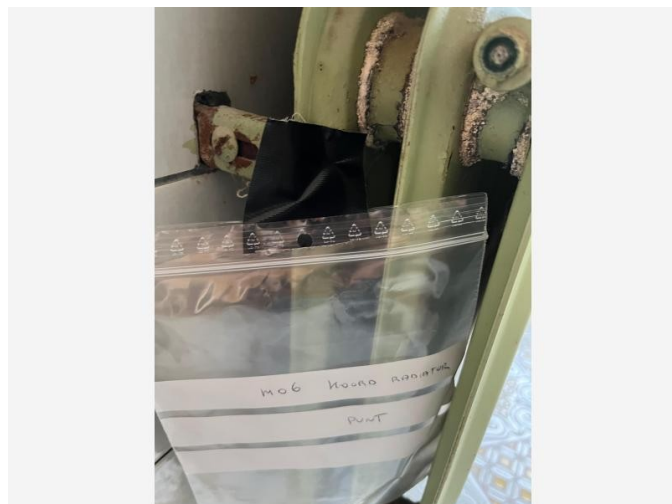
## Fiche 17: Koord in radiator

Geen asbest

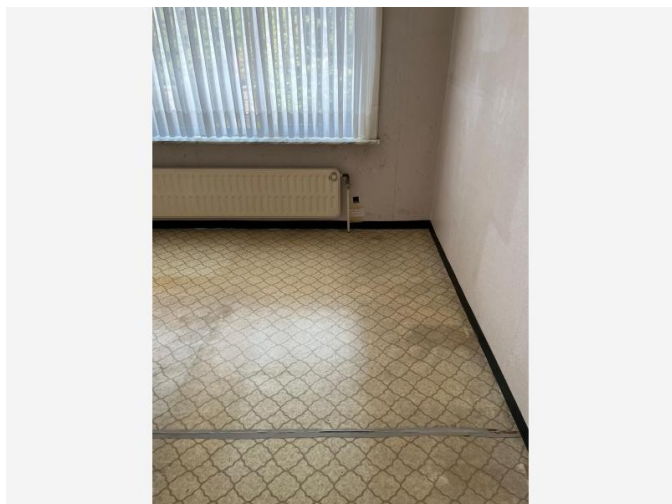
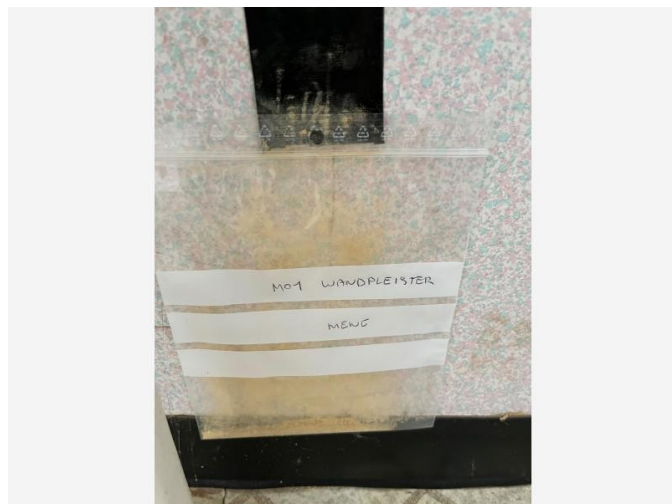
## Fiche 18: Pleisterwerk wanden

Geen asbest

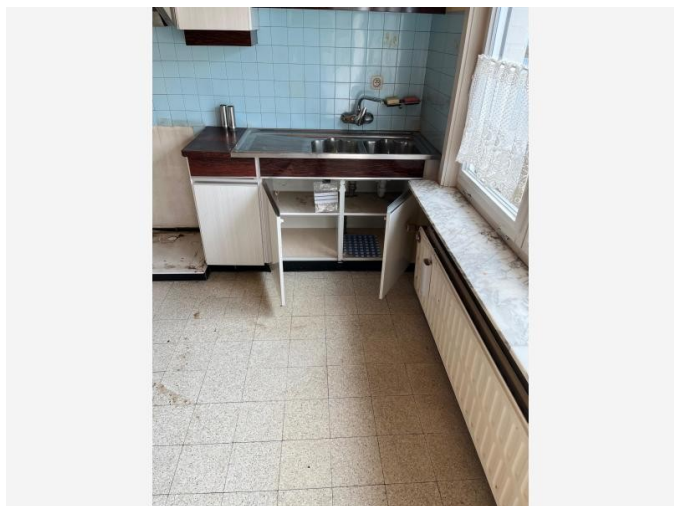
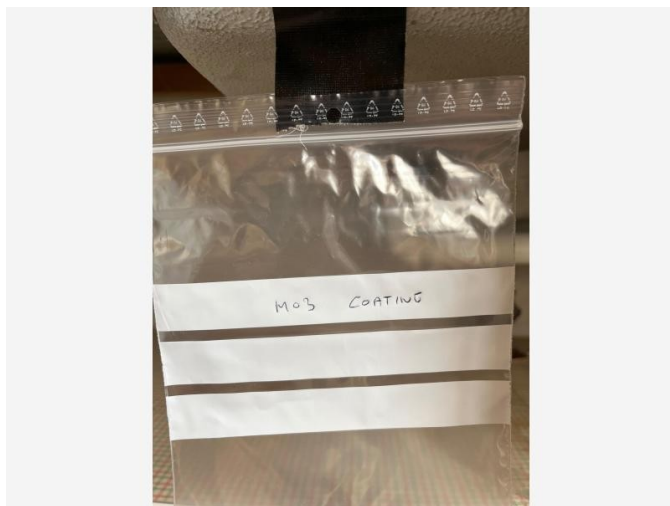
## Fiche 19: Coating

Geen asbest

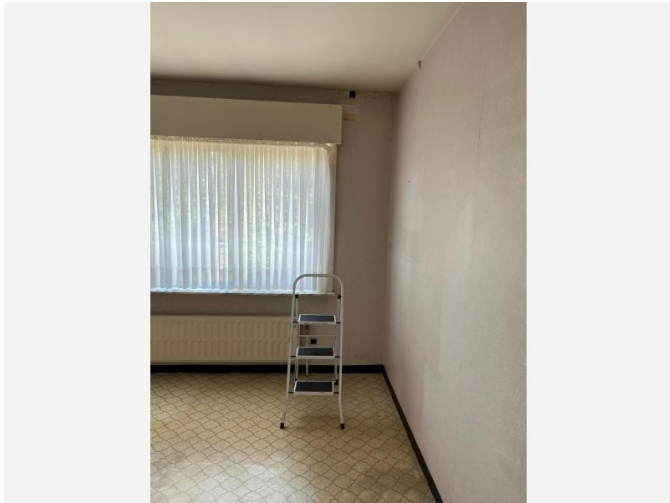
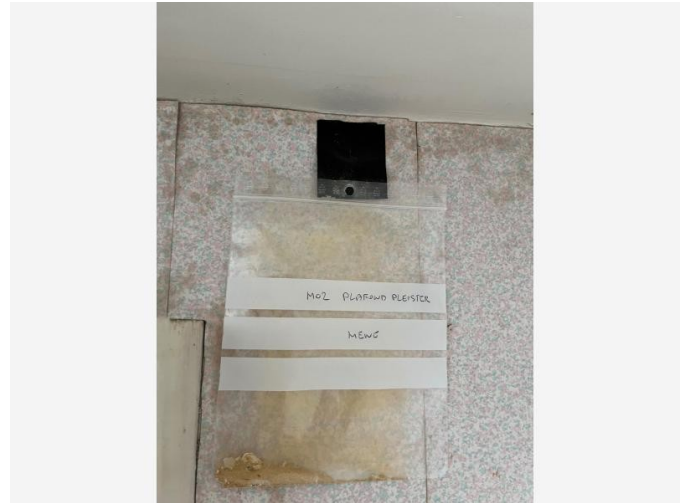
## Fiche 20: Pleisterwerk plafonds

Geen asbest
