# Asbestinventarisatetest

Infanteriestraat 3, 9700 Oudenaarde

Attestnummer : 20250908-000473.000

**Asbestveilig** (maar niet asbestvrij)

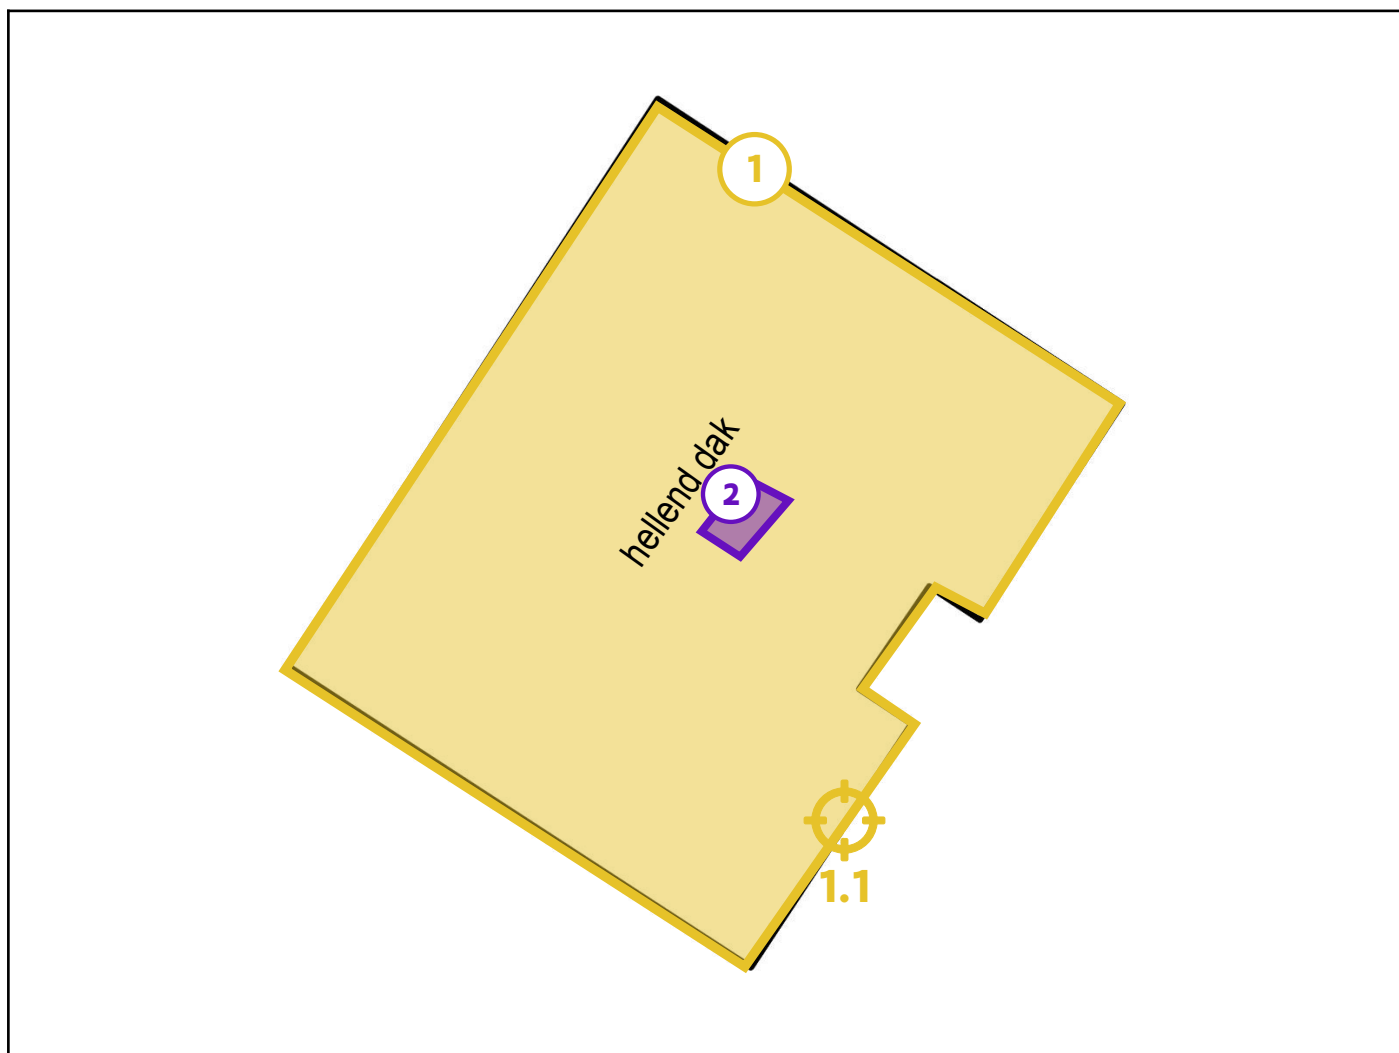
## Plan 1.4: Dak

| Beschrijving | Type | Actie |
|---|---|---|
| 1. Onderdak type menuiserie | Asbestmateriaal | Zorgvuldig beheren |
| 2. Schoorsteen rookgaskanaal | Beperking | - |

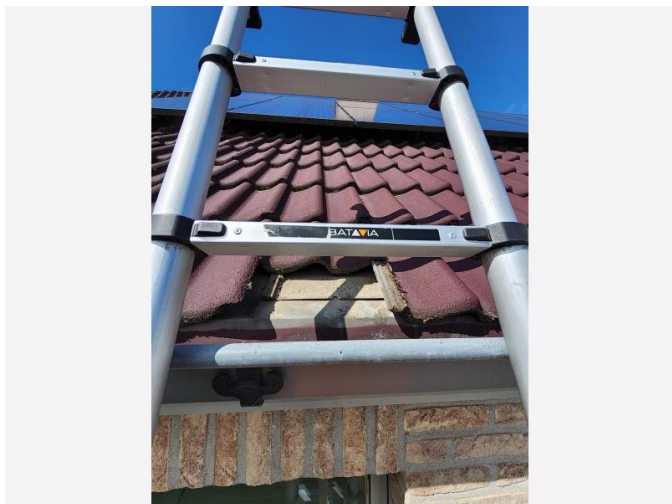
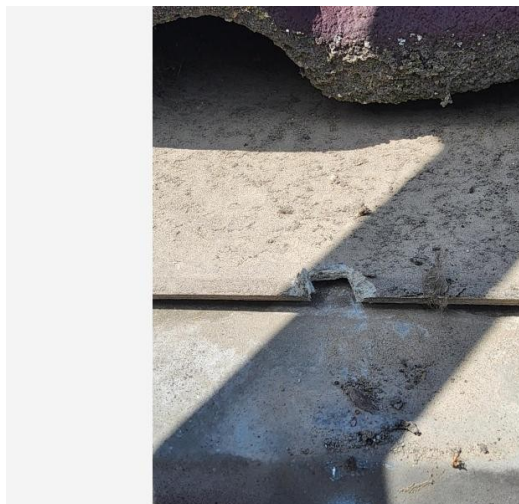
Het asbestmateriaal valt onder de mijlpaal van 2040.

| Eindbeoordeling materiaalarisico | Laag materiaalarisico en/of verlaagde kans op vezelvrijgave |

| Gebondenheid | Categorie 1: hechtgebonden in oorsprong |
| Asbestsoort (vezeltype) | Alleen chrysotiel |
| Asbestconcentratie | Laag (< 50%) |
| Afschermingsgraad van het gehele materiaal | Geheel of deels (ook) vrij aan de binnenlucht |
| Toestand van het materiaal | Licht beschadigd, licht verweerd. Intact calciumsilicaatmateriaal of categorie III 'gebondenheid' |

| # | Type | Referentie | Resultaat |
|---|---|---|---|
| 1.1 | Puntmonster | P275/MM02 | Chrysotiel |

| Beschrijving | Onderdak type menuiserite |
| Asbestmateriaal | Plaat, paneel, tablet - Type Menuiserite |

Zorgvuldig beheren

- Zorg voor een veilig beheer. Vermijd het beschadigen van het asbestmateriaal. Controleer de toestand jaarlijks op wijzigingen.
- Zorg voor een veilig beheer en verwijder dit asbestmateriaal wanneer het bij werken eenvoudig bereikbaar wordt. Controleer de toestand jaarlijks op wijzigingen.

- Eenvoudige handelingen: mag via doe-het-zelf of door werknemer(s) met opleidingsattest eenvoudige handelingen  
Aangeraden te laten verwijderen door een dakwerker met opleidingsattest eenvoudige handelingen.  
In gehele delen verwijderen.  
Niet beschadigen en of breken. (bevochtigen/fixeren)  
Gebruik uw persoonlijke beschermingsmiddelen.

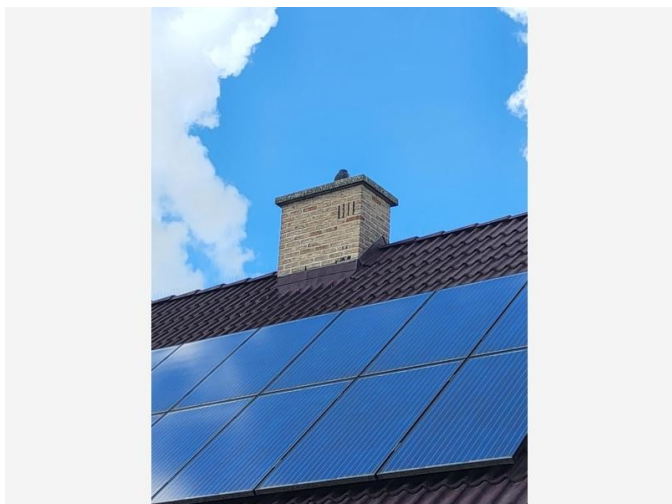
**Reden:** Het te onderzoeken materiaal situeert zich hoger dan 3,50 m te rekenen vanaf een veilige ondergrond

**Uitleg van de asbestdeskundige:** Het rookgaskanaal is niet beoordeeld. Aan de binnenzijde is de kachel aangesloten. Aan de buitenzijde is het hoger dan 3,5 meter om de schoorsteen te inspecteren. Het is niet zichtbaar of er een asbestverdacht rookgaskanaal aanwezig is in de schoorsteen. Conform ons inspectieprotocol mogen wij een beperking inroepen voor hoogtes hoger dan 3,5 m. Indien men dit wil laten onderzoeken, dient er een nieuwe afspraak gemaakt te worden en moet er een hoogtewerker voorzien worden, evenals iemand die bevoegd is om deze te bedienen en eventueel een techniek die de al dan niet aanwezige schouwwhoed kan afnemen en weer terugplaatsen.

| (Asbest)materiaal | Rookgaskanaal |

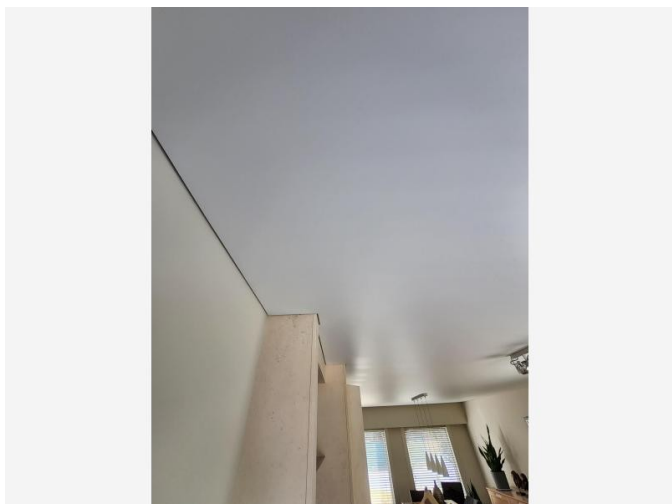
De plafonds zijn gemaakt van niet-asbestverdachte materialen (bijvoorbeeld laminaat, gyproc, ...), deze toepassingen zijn niet asbestverdacht. We hebben echter niet kunnen vaststellen of er mogelijk asbestverdachte of asbesthoudende materialen achter deze toepassingen aanwezig zijn. Bij renovatie of sloop is het aangeraden om een destructief onderzoek te laten uitvoeren van deze toepassingen.

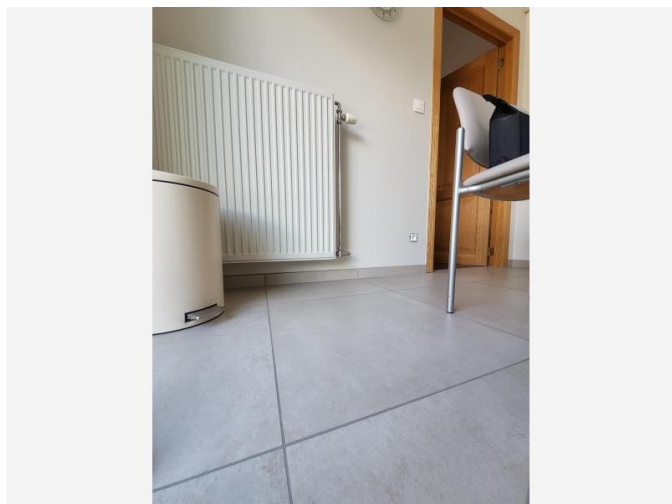
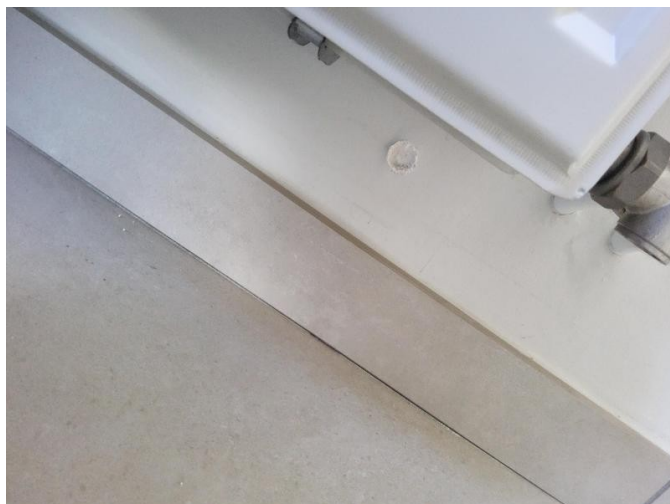
## Fiche 4: Pleisterwerk muren

Geen asbest

| # | Type | Referentie | Resultaat |
|---|---|---|---|
| 4.1 | Mengmonster | P275/MM01 | Geen asbest |
