# Asbestinventarisatetest

Meerbeekstraat 44, 9660 Brakel

Attestnummer : **20250914-000119.000**

## Zone 1: Hoofdgebouw

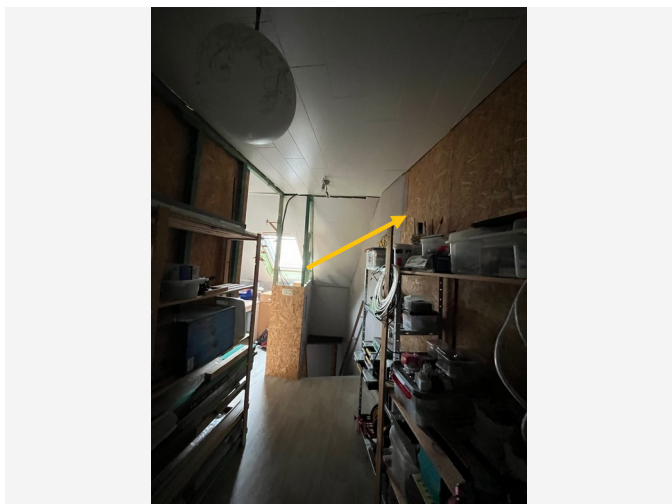
| Fiche 1: Voorzetwand(en) hout/PVC..... | 28 |

De voorzetwand(en) bestaat(bestaan) uit niet-asbestverdachte hout/pvc platen. Zonder destructie is het niet mogelijk om na te gaan of er asbestverdachte materialen aanwezig zijn achter de valse voorzetwand(en)'

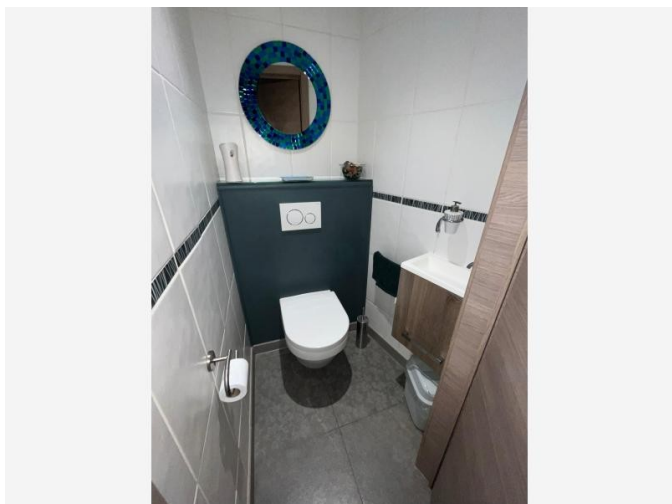
| Fiche 2: Tegellijm achter wandtegels & plinten..... | 29 |

Op moment van de inspectie kon niet worden nagegaan of de tegellijm achter de muurtegels/plinten asbestverdacht is. Bij renovatie of verwijdering van de tegels dient het materiaal te worden geanalyseerd voor de werken van start gaan.

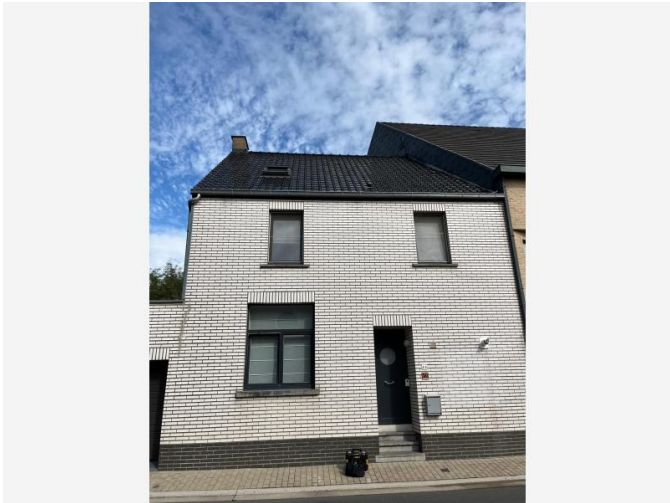
| Fiche 4: Onderdak en dak -Niet verdacht..... | 31 |

Bewijsdocument van renovatie toegevoegd.

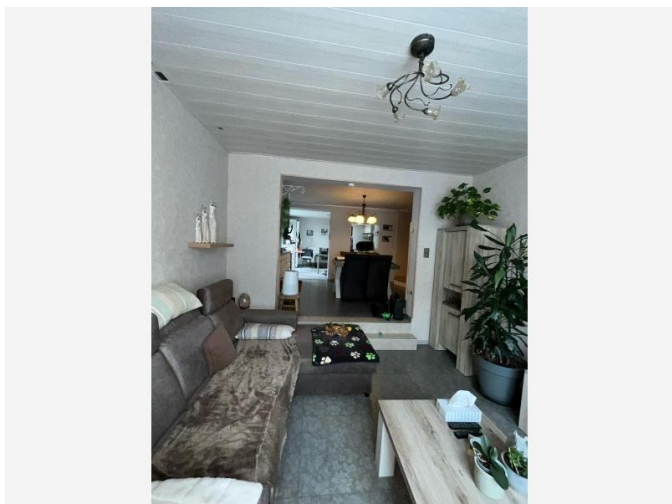
| Fiche 5: Tegellijm achter vloertegels en plinttegels..... | 32 |

Op moment van de inspectie kon niet worden nagegaan of de tegellijm onder de vloertegels of achter de plinttegels asbestverdacht is. Bij renovatie of verwijdering van de tegels dient het materiaal te worden geanalyseerd voor de werken van start gaan.

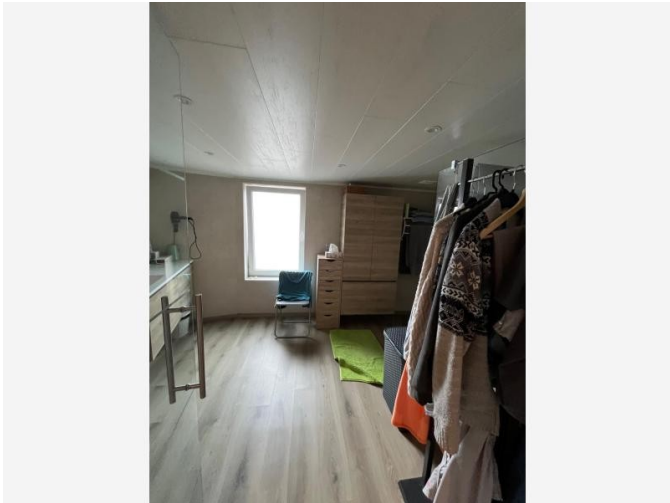
| Fiche 6: Plafondafwerking in hout/PVC..... | 33 |

Het plafond bestaat uit niet-asbestverdachte hout-/pvc platen . Zonder destructie is het niet mogelijk om na te gaan of er asbestverdachte materialen aanwezig zijn achter de hout-/pvc platen.

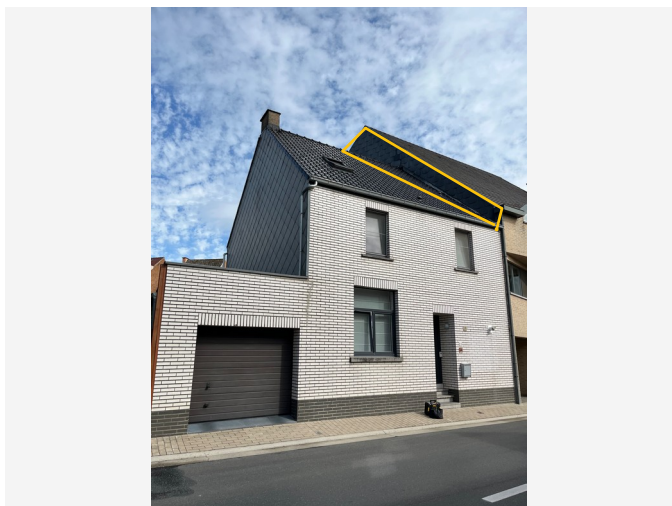
| Fiche 7: Gevelleien bureen..... | 34 |

Mogelijks zijn de gevelleien van de buren asbesthoudend. Hemelwater dat afspoelt van asbestcement daken of gevels kan asbestdeeltjes bevatten. Gebruik het enkel voor gesloten circuits (bv. spoelen toiletten). Reinig na het vervangen van het dak of de gevel de dakgoten en regenwaterput of -ton om asbesthoudend sediment of slib te verwijderen.

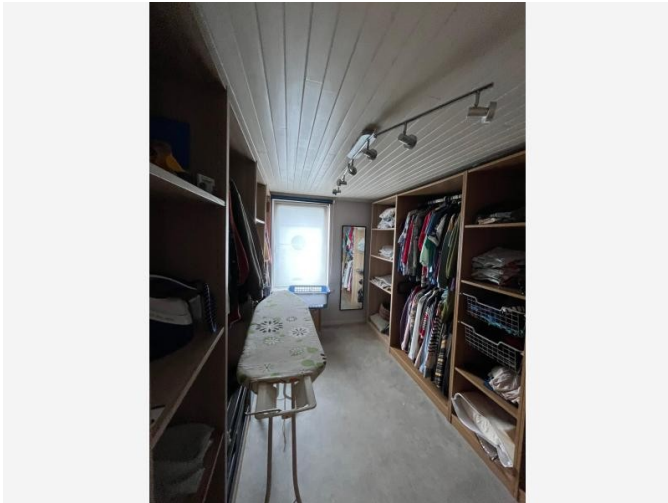
| Fiche 8: Vloerbekleding - Niet verdacht..... | 35 |

De aanwezige vloerbekleding is niet asbestverdacht. De onderliggende laag was echter niet inspecteerbaar zonder destructie tijdens de inspectie. Mogelijk is de onderliggende laag asbestverdacht.

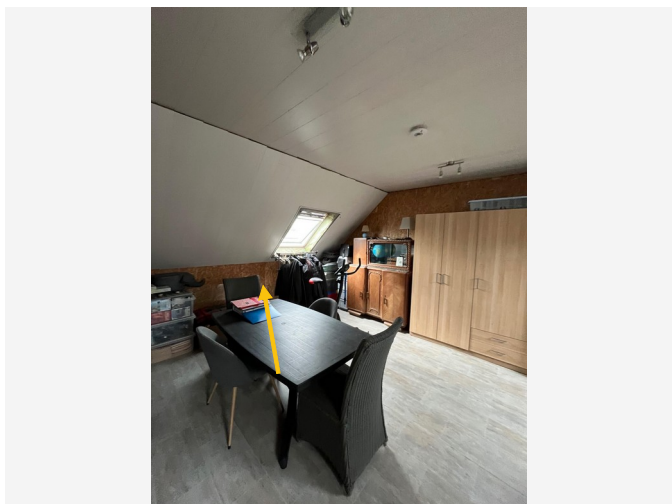
| Fiche 9: Valse wand(en) hout/pvc..... | 36 |

De valse wand(en) bestaat(bestaan) uit niet-asbestverdachte hout/pvc platen. Zonder destructie is het niet mogelijk om na te gaan of er asbestverdachte materialen aanwezig zijn achter de valse wand(en).

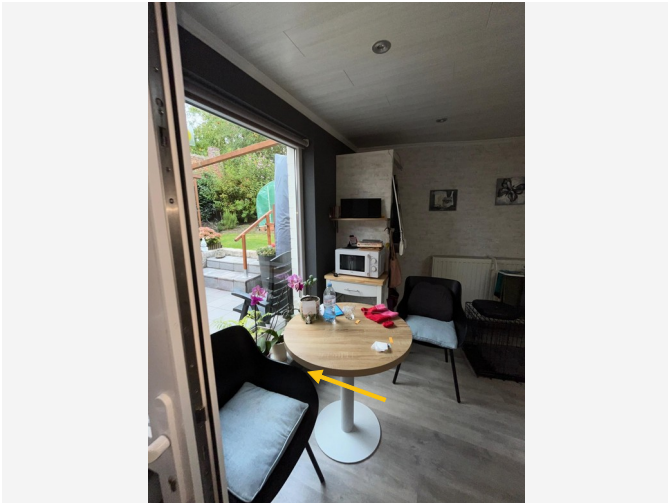
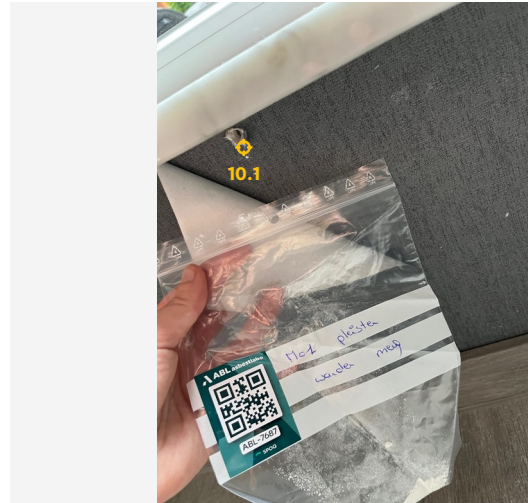
## Fiche 10: Pleisterwerk wanden

Geen asbest

| # | Type | Referentie | Resultaat |
|---|---|---|---|
| 10.1 | Mengmonster | M01 | Geen asbest |

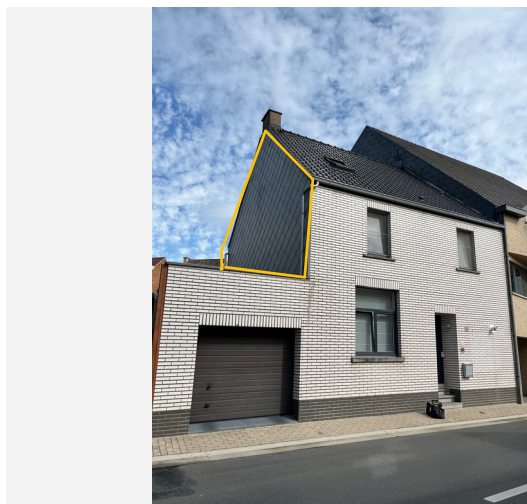
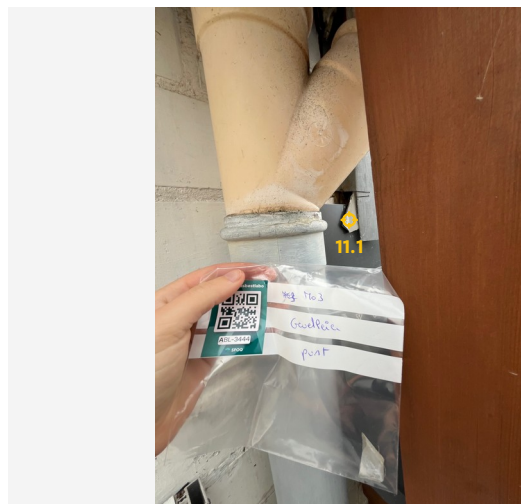
| Fiche 11: Gevelleien..... | 40 |

Geen asbest

| # | Type | Referentie | Resultaat |
|---|---|---|---|
| 11.1 | Puntmonster | M03 | Geen asbest |

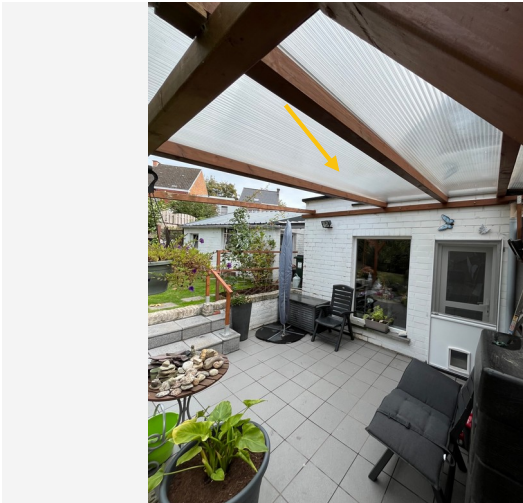
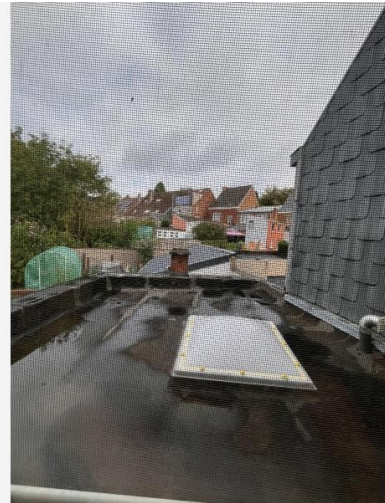
## Fiche 12: Dakbedekking - Roofing

Geen asbest

| Opmerking | <p>Er werd enkel een puntstaal genomen van de bovenste laag. Mogelijks zijn er onderliggende asbestverdachte lagen aanwezig die niet waarneembaar waren tijdens de inspectie. Wanneer bij renovatie- of sloopwerken blijkt dat er nog onderliggende lagen aanwezig zijn dient er hiervan een staal te worden genomen welke door een erkend laboratorium moet worden geanalyseerd.</p> <p>De hoeveelheid betreft een schatting</p> |
