# Asbestinventarisatetest

Engelandlaan 9, 1800 Vilvoorde

Attestnummer : 20250619-000008.000

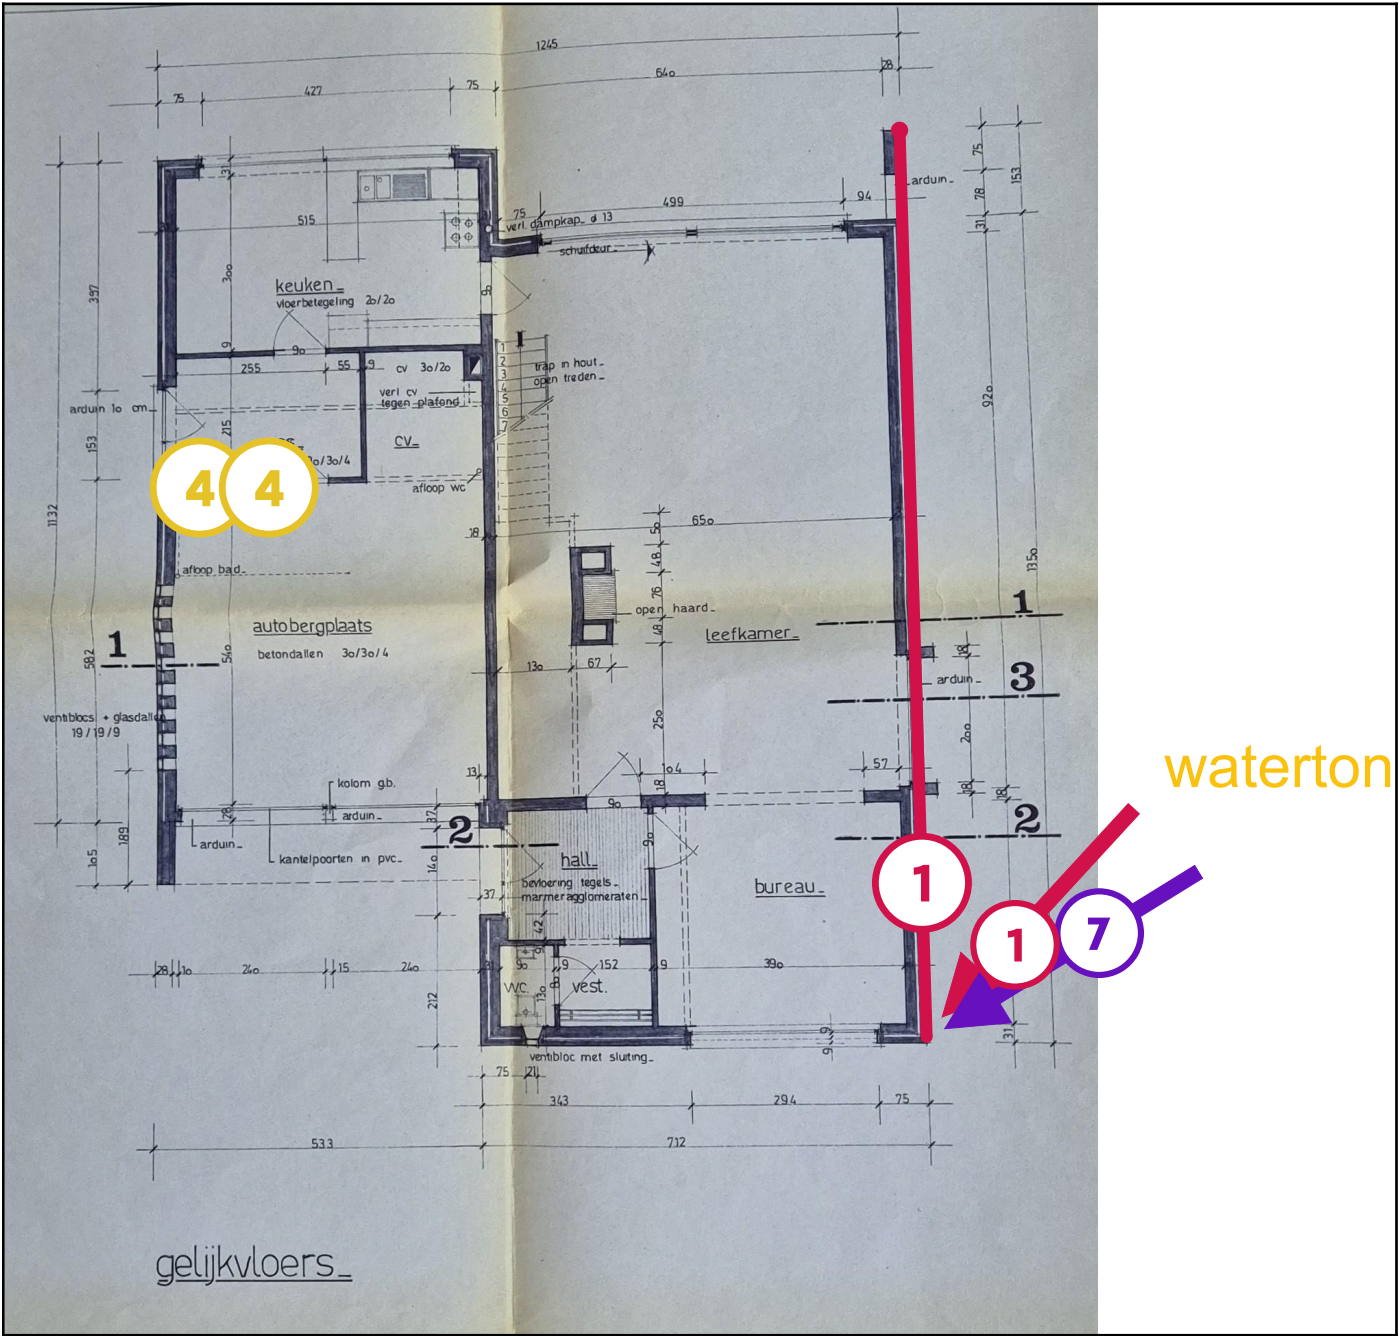
# Plan 1.2: Gelijkvloers

| Beschrijving | Type | Actie |
|---|---|---|
| 1. Slib in de goten van het leien dak en in de waterton | Asbestmateriaal | Dringend verwijderen |
| 4. Bakeliet schakelaars en stopcontacten | Asbestmateriaal | Zorgvuldig beheren |

| 7. Waterton met contaminatie van<br>asbesthoudend slib | Advies | - |

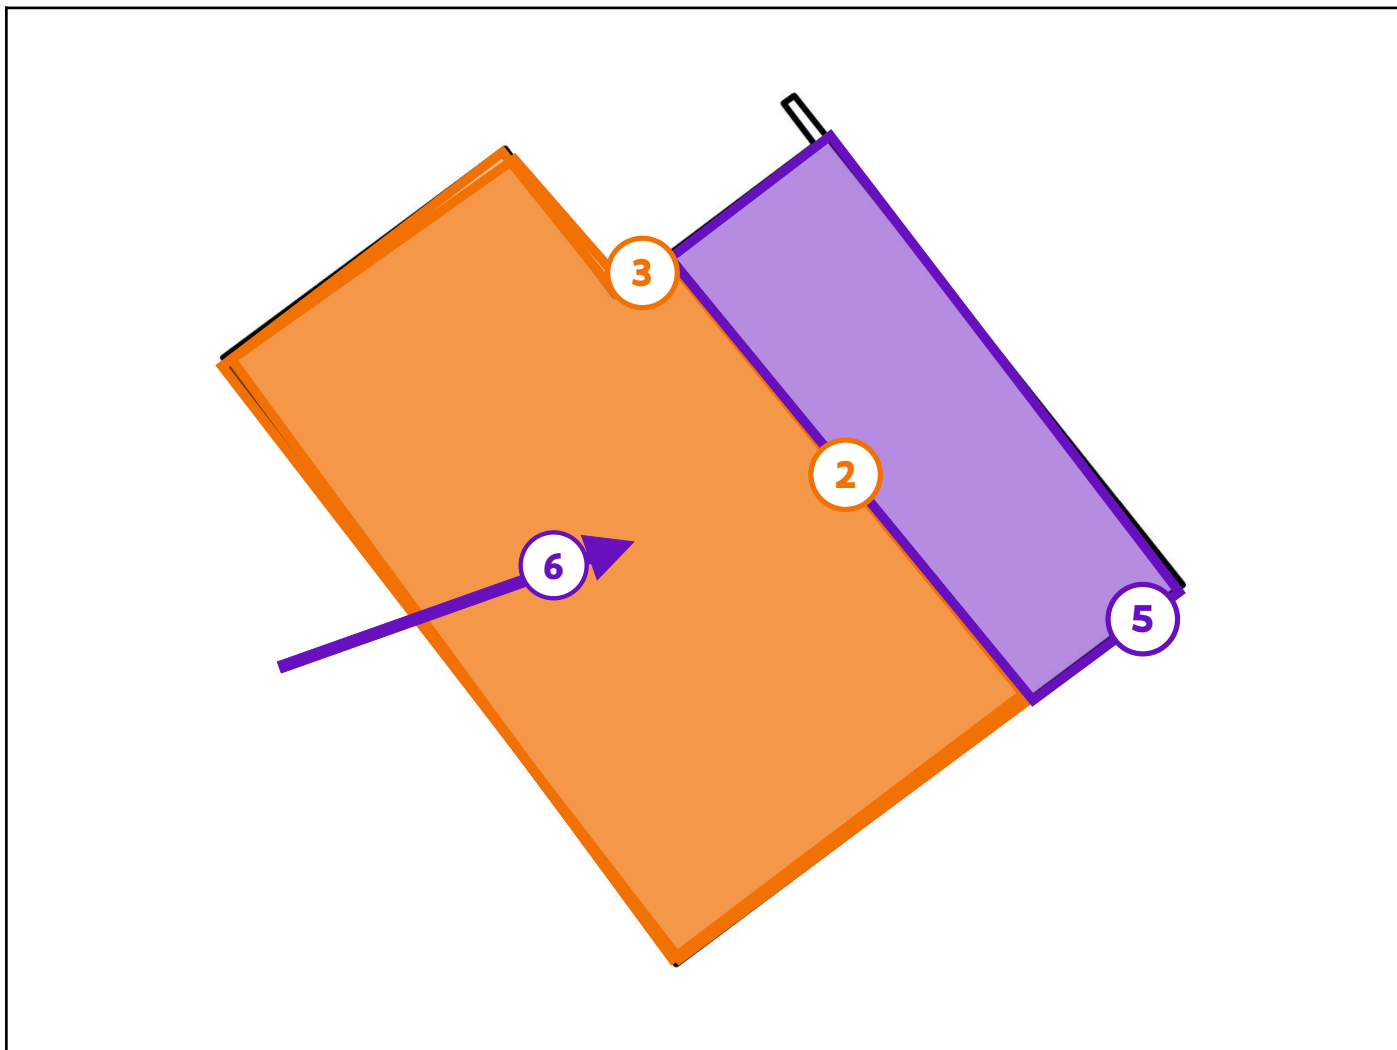
## Plan 1.7: plan daken

| Beschrijving | Type | Actie |
|---|---|---|
| 2. Leien op het dak | Asbestmateriaal | Verwijderen |
| 3. Onderdak | Asbestmateriaal | Verwijderen |
| 5. Plat dak | Beperking | - |
| 6. Binnenzijde schouw | Beperking | - |

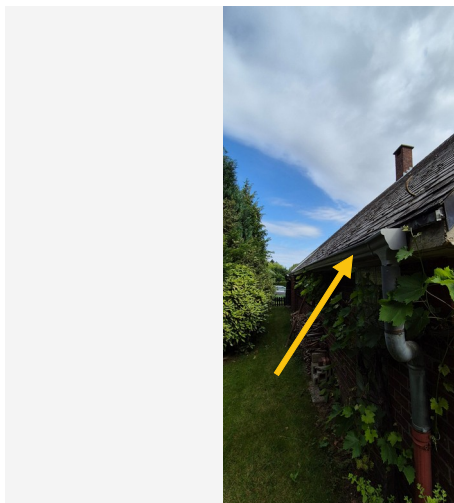
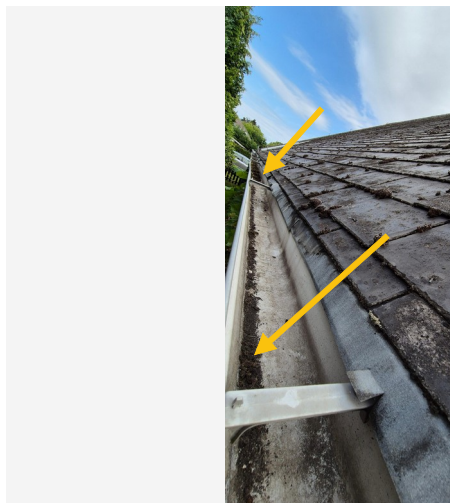
# Fiche 1: Slib in de goten van het leien dak en in de waterton

Asbestmateriaal – afvalstof

Het asbestmateriaal valt onder de mijlpaal van 2040.

**Dringend verwijderen**

| Beschrijving | Slib in de goten van het leien dak en in de waterton |
| Type afvalstof | Betreft resten (contaminatie) van verwerking of beschadiging |
| Bron van de resten | Leien op het schuine dak |
| Gebondenheid resten | Niet hecht |
| Hoeveelheid (gewicht - aantal) | <ul style="list-style-type: none"><li>5,00 kg - 1 stuk</li></ul> |
| Opmerking | <p>Hoeveelheid is een grove inschatting.</p> <p>Mogelijks is er ook gecontamineerd slib aanwezig op het platte dak, via de afwatering van de andere schuine kant. Dit is niet inspecteerbaar vanwege de hoogtebeperking.</p> |

- Verwijder het asbestafval.

- Eenvoudige handelingen: mag via doe-het-zelf of door werknemer(s) met opleidingsattest eenvoudige handelingen  
De goot (en waterton) kan uitgekuist worden door de doe het zelf. Eerst het afval goed bevochtigen, of bv na een regenbui.

Draag de nodige PBM's tijdens de verwijdering: mondk masker type FFP3, wegwerpoveral Cat III type 5/6, voldoende sterke wegwerphandschoenen en eenvoudig afwasbaar schoeisel/overschoenen Cat III type 5/6. Bij verwijdering door doe-het-zelf moet men dit afval dubbel en luchtdicht verpakt aandienen bij het gemeentelijk recyclagepark. Men raadpleegt best op voorhand de voorwaarden van het recyclagepark.

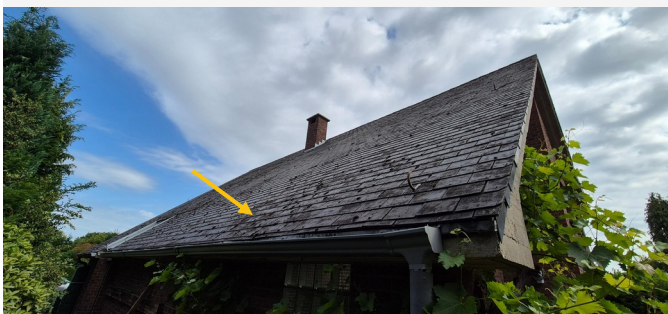
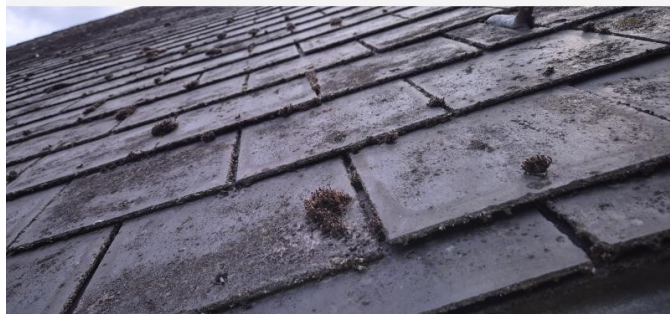
Het asbestmateriaal valt onder de mijlpaal van 2040.

Verwijderen

| Eindbeoordeling materiaalrisico | Verhoogd materiaalrisico en/of verhoogde kans op vezelvrijgave |

| Asbestsoort (vezeltype) | Crocidoliet aanwezig |
| Toestand van het materiaal | Matig beschadigd, matig verweerd |

| Beschrijving | Leien op het dak |
| Hoeveelheid (oppervlakte - aantal) | <ul style="list-style-type: none"><li>• 180,00 m<sup>2</sup> - 1 stuk</li></ul> |

- Verwijder dit asbestmateriaal zo snel mogelijk. Volg de toestand goed op.
- Hemelwater dat afspoelt van asbestcement daken of gevels kan asbestdeeltjes bevatten. Gebruik het enkel voor gesloten circuits (bv. spoelen toiletten). Reinig na het vervangen van het dak of de gevel de dakgoten en regenwaterput of -ton om asbesthoudend sediment of slib te verwijderen
- Voer bijkomende staalname(s) uit.

- Eenvoudige handelingen: mag via doe-het-zelf of door werknemer(s) met opleidingsattest eenvoudige handelingen  
Leien kunnen verwijderd worden met eenvoudige handelingen. Leien voldoende fixeren/bevochtigen zodoende er geen vezels vrijkomen.

De leien niet breken, niet slijpen of schuren op de leien.

Draag de nodige PBM's tijdens de verwijdering: mondkmasker type FFP3, wegwerpoverall Cat III type 5/6, voldoende sterke wegwerphandschoenen en eenvoudig afwasbaar schoeisel/overschoenen Cat III type 5/6. Bij verwijdering door doe-het-zelf moet men dit afval dubbel en luchtdicht verpakt aandienen bij het

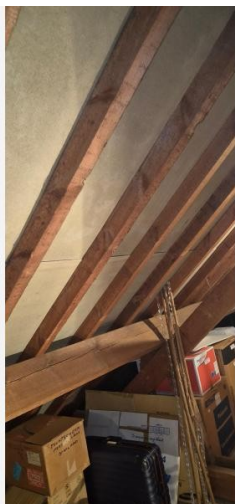
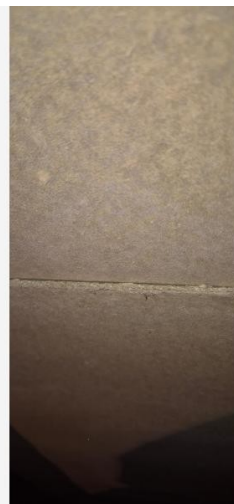
Verwijderen

Afzonderlijk is het onderdak "niet-eenvoudig" bereikbaar, maar dit onderdak zal verwijderd worden in combinatie met de verwijdering van de leien, op die moment is het wel bereikbaar.

| Eindbeoordeling materiaalrisico | Verhoogd materiaalrisico en/of verhoogde kans op vezelvrijgave |

| Asbestsoort (vezeltype) | Crocidoliet aanwezig |
| Toestand van het materiaal | Licht beschadigd, licht verweerd. Intact calciumsilicaatmateriaal of categorie III 'gebondenheid' |

| Beschrijving | Onderdak |
| Hoeveelheid (oppervlakte - dikte - aantal) | • 170,00 m <sup>2</sup> - 0,40 cm - 1 stuk |

- Scherm in afwachting van verwijdering het asbestmateriaal af van luchtstromingen en verstoring: bijvoorbeeld door het te verpakken, te fixeren, af te dekken, signalisatie - afbakening aan te brengen, ...
- Verwijder dit asbestmateriaal zo snel mogelijk. Volg de toestand goed op.
- Voer bijkomende staalname(s) uit.

- Eenvoudige handelingen: mag via doe-het-zelf of door werknemer(s) met opleidingsattest eenvoudige handelingen  
Onderdakplaten mogen verwijderd worden met eenvoudige handelingen door de "doe het zelf" maar best door werknemers met opleidingsattest. De platen voldoende fixeren/bevochtigen zodoende er geen vezels vrijkomen. De nodige PBM's dragen ter bescherming.

Dit roetluik kan door de doe het zelf verwijderd worden. Het luik wegnemen zonder te beschadigen, de houder voorzichtig vrijmaken uit het metselwerk, zonder de houder te beschadigen. Voorafgaand goed bevochtigen of fixeren om stofvorming tegen te gaan.

De platen niet breken, niet slijpen of schuren op de platen

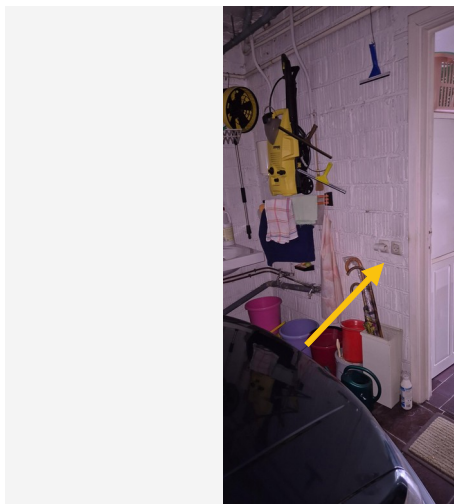
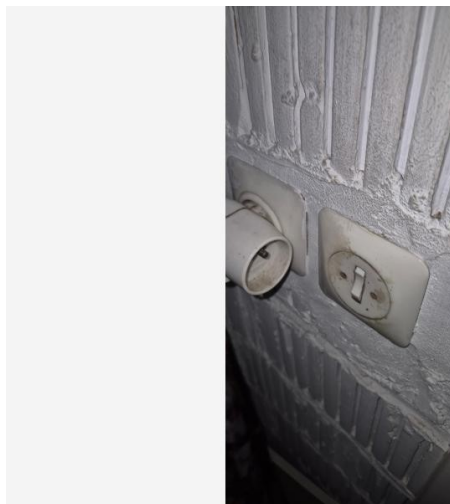
Zorgvuldig beheren

| Eindbeoordeling materiaalrisico | Laag materiaalrisico en/of verlaagde kans op vezelvrijgave |

| Toestand van het materiaal | Onbeschadigd, niet verweerd |

| Beschrijving | Bakeliet schakelaars en stopcontacten |
| Opmerking | Waar de elektriciteit nog niet vernieuwd/geupdated was zijn zijn nog enkele bakelieten stuks aanwezig. |

- Zorg voor een veilig beheer. Vermijd het beschadigen van het asbestmateriaal. Controleer de toestand jaarlijks op wijzigingen.
- Voer bijkomende staalname(s) uit.

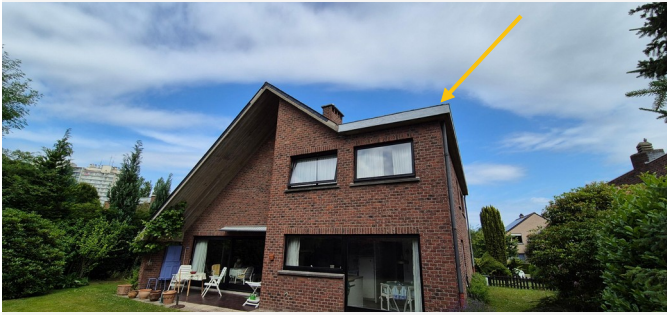
**Reden:** Het te onderzoeken materiaal situeert zich hoger dan 3,50 m te rekenen vanaf een veilige ondergrond

**Uitleg van de asbestdeskundige:** Het plat dak is niet inspecteerbaar vanwege de hoogte. Ook geen dakvensters aanwezig voor inspectie.

De structuur bestaat uit beton, deze is volgens de documentatie/plannen afgewerkt met een dichtingslaag. Mogelijks dus roofing (mogelijks asbestverdacht).

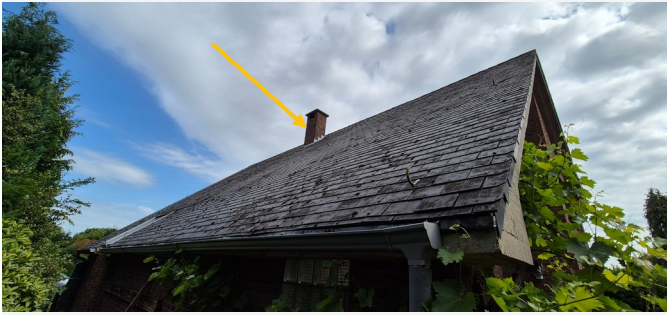
**Reden:** Het te onderzoeken materiaal situeert zich hoger dan 3,50 m te rekenen vanaf een veilige ondergrond

**Uitleg van de asbestdeskundige:** De schouw is aan de binnenzijde niet inspecteerbaar, vanwege de hoogte niet bovenaan inspecteerbaar. Maar ook vanwege het niet aanwezig zijn van luiken.

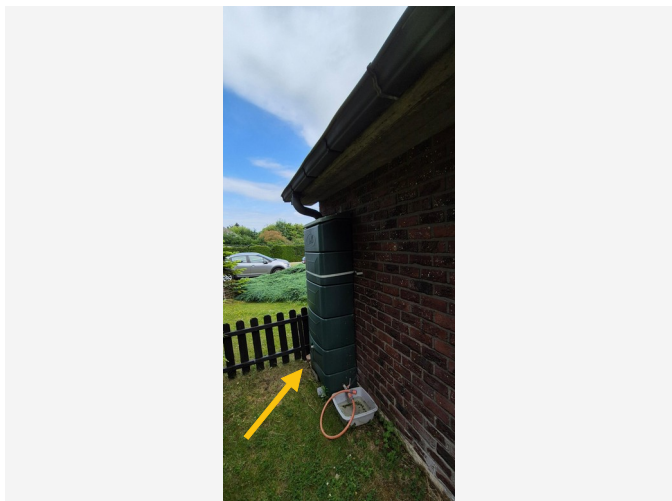
## Fiche 7: Waterton met contaminatie van asbesthoudend slib

Een deel van het regenwater van het schuine leien dak wordt opgevangen in een bovengrondse regenwaterton.

In deze ton zit hoogstwaarschijnlijk onderaan ook slib dat gecontamineerd is door het leien dak (idem aan fiche "slib in de goten van de leien".

Dit regenwater mag enkel gebruikt worden in gesloten circuits (toilet ed).

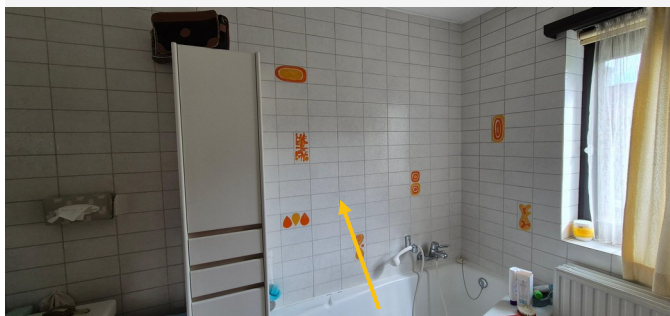
De binnenwand van de badkamer is afgewerkt met faiendetegels.

De lijmlaag van deze faiende is mogelijks asbestverdacht, Dit kon niet geïnspecteerd worden zonder destructief onderzoek.

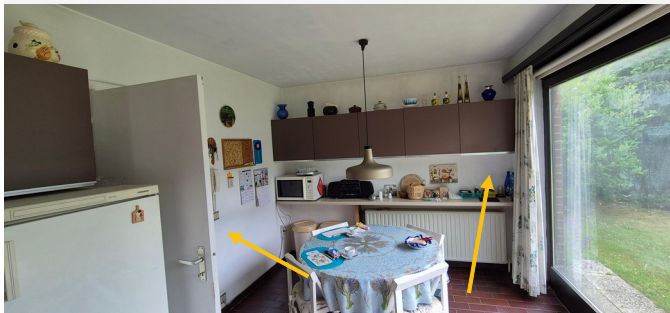
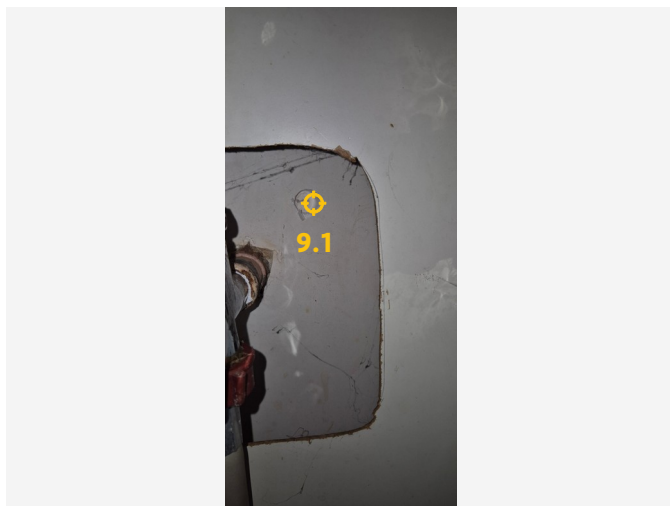
## Fiche 9: Pleisterwerk muren

Geen asbest

| # | Type | Referentie | Resultaat |
|---|---|---|---|
| 9.1 | Mengmonster | M1 | Geen asbest |

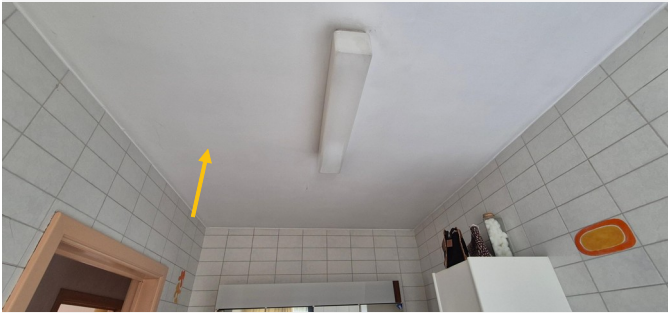
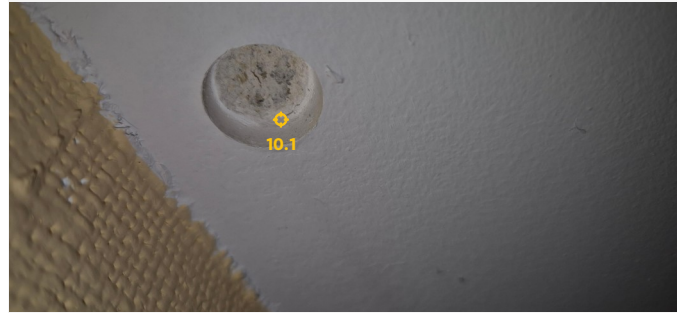
## Fiche 10: Pleisterwerk plafonds

Geen asbest
