# Asbestinventarisatattest

Affligemdreef 72, 9300 Aalst

Attestnummer : 20250707-000079.000

Uitgegeven op : 07.07.2025

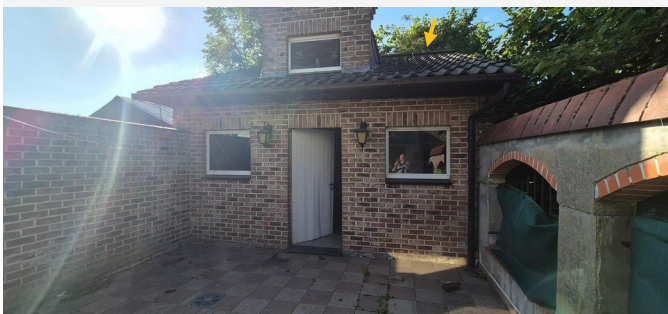
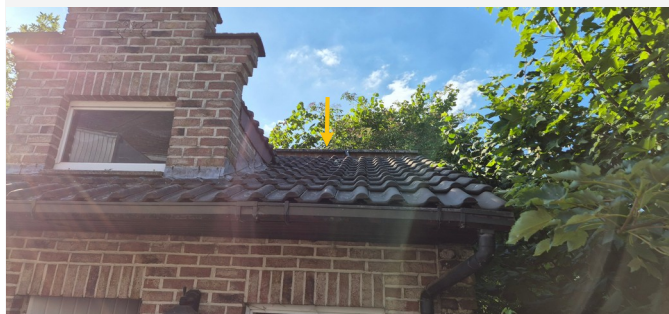
| Eindbeoordeling materiaalrisico | Verhoogd materiaalrisico en/of verhoogde kans op vezelvrijgave |

| Asbestsoort (vezeltype) | Crocidoliet aanwezig |
| Toestand van het materiaal | Matig beschadigd, matig verweerd |

| Beschrijving | Deksteen achteraan op het tuinhuis |
| Opmerking | Achteraan op het tuinhuis ligt er een deksteen, deze is niet van kortbij inspecteerbaar. |

- Verwijder dit asbestmateriaal zo snel mogelijk. Volg de toestand goed op.
- Voer bijkomende staalname(s) uit.

- Eenvoudige handelingen: mag via doe-het-zelf of door werknemer(s) met opleidingsattest eenvoudige handelingen  
Eerst bijkomend onderzoek uitvoeren of deze steen wel degelijk asbesthoudend is.

Dekstenen kunnen verwijderd worden met eenvoudige handelingen. De dekstenen voldoende fixeren/bevochtigen zodoende er geen vezels vrijkomen. De stenen niet breken, niet slijpen of schuren op de stenen.

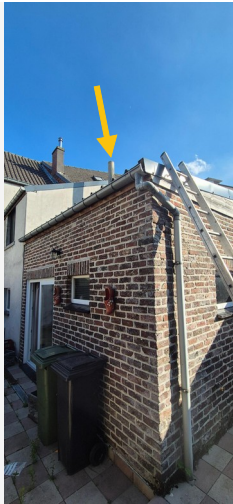
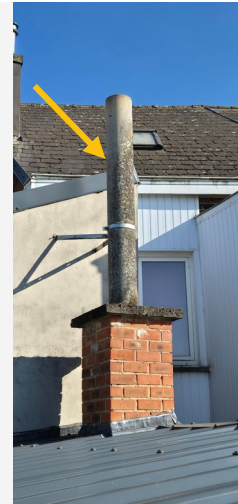
| Eindbeoordeling materiaalrisico | Verhoogd materiaalrisico en/of verhoogde kans op vezelvrijgave |

| Asbestsoort (vezeltype) | Crocidoliet aanwezig |
| Toestand van het materiaal | Matig beschadigd, matig verweerd |

| Beschrijving | Schouwpijp op het dak van de keuken |
| Opmerking | <p>Lengte, omtrek en dikte is inschatting vanaf beneden. (geen inspectie mogelijk kortbij)</p> <p>Mogelijks loopt deze schouwpijp door in de gemetselde schouw, dit is niet inspecteerbaar.</p> |

- Verwijder dit asbestmateriaal zo snel mogelijk. Volg de toestand goed op.
- Voer bijkomende staalname(s) uit.

- Eenvoudige handelingen: mag via doe-het-zelf of door werknemer(s) met opleidingsattest eenvoudige handelingen  
Deze schouwpijp kan verwijderd worden door de doe het zelfver via eenvoudige handelingen. De buis niet beschadigen, in zijn geheel verwijderen en afvoeren. Eerst vrij maken zonder te beschadigen (het metselwerk los kappen).  
Vooraf bevochtigen of fixeren om stofvorming te voorkomen.  
Draag de nodige PBM's tijdens de verwijdering: mondk masker type FFP3, wegwerpoverall Cat III type 5/6, voldoende sterke wegwerphandschoenen en eenvoudig afwasbaar schoeisel/overschoenen Cat III type 5/6. Bij verwijdering door doe-het-zelf moet men dit afval dubbel en luchtdicht verpakt aandienen bij het gemeentelijk recyclagepark. Men raadpleegt best op voorhand de voorwaarden van het recyclagepark.

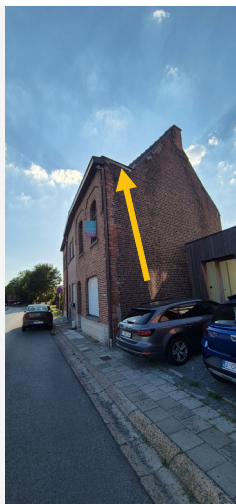
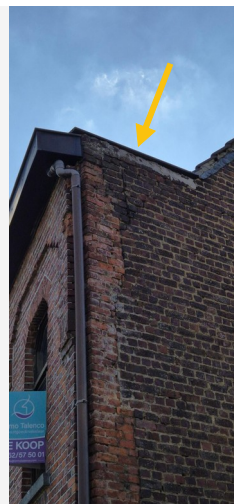
| Eindbeoordeling materiaalrisico | Verhoogd materiaalrisico en/of verhoogde kans op vezelvrijgave |

| Asbestsoort (vezeltype) | Crocidoliet aanwezig |
| Toestand van het materiaal | Matig beschadigd, matig verweerd |

| Beschrijving | deksteen op muur vooraan de woning |
| Opmerking | oppervlakte en dikte is inschatting vanaf beneden. |

- Verwijder dit asbestmateriaal zo snel mogelijk. Volg de toestand goed op.
- Voer bijkomende staalname(s) uit.

- Eenvoudige handelingen: mag via doe-het-zelf of door werknemer(s) met opleidingsattest eenvoudige handelingen  
Dekstenen kunnen verwijderd worden met eenvoudige handelingen. De dekstenen voldoende fixeren/bevochtigen zodoende er geen vezels vrijkomen. De stenen niet breken, niet slijpen of schuren op de stenen.

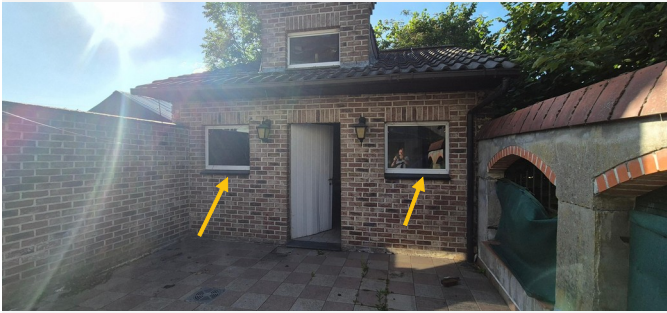
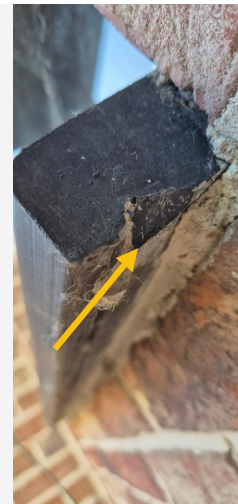
| Eindbeoordeling materiaalrisico | Laag materiaalrisico en/of verlaagde kans op vezelvrijgave |

| Asbestsoort (vezeltype) | Alleen chrysotiel |
| Toestand van het materiaal | Licht beschadigd, licht verweerd. Intact calciumsilicaatmateriaal of categorie III 'gebondenheid' |

| Beschrijving | Vensterbanken aan het tuinhuis |

- Zorg voor een veilig beheer. Vermijd het beschadigen van het asbestmateriaal. Controleer de toestand jaarlijks op wijzigingen.
- Voer bijkomende staalname(s) uit.

- Eenvoudige handelingen: mag via doe-het-zelf of door werknemer(s) met opleidingsattest eenvoudige handelingen  
Vensterbanken kunnen verwijderd worden met eenvoudige handelingen. De vensterbanken voldoende fixeren/bevochtigen zodoende er geen vezels vrijkomen. De stenen niet breken, niet slijpen of schuren op de stenen.

Kunnen best vervangen worden bij de vernieuwing van de ramen, de vensterbanken dan voorzichtig vrij kappen zonder te breken.

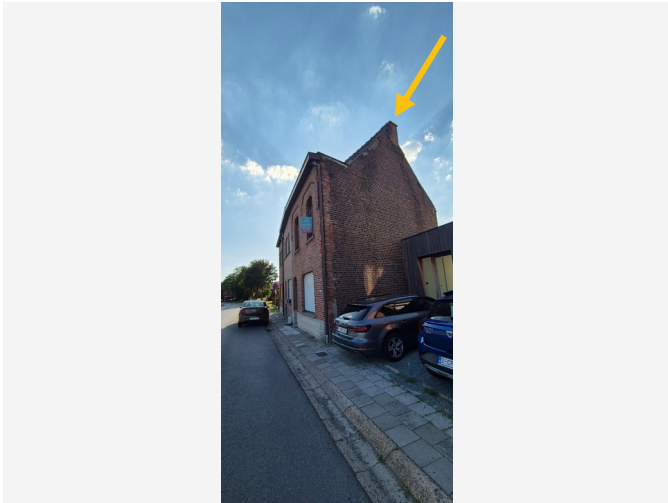
Situeringsfoto

**Reden:** Het te onderzoeken materiaal situeert zich hoger dan 3,50 m te rekenen vanaf een veilige ondergrond

**Uitleg van de asbestdeskundige:** De binnenzijde van de schouw is niet inspecteerbaar. De opening boven bevindt zich boven de 3.5m hoogte. Er zijn ook geen luiken aanwezig.

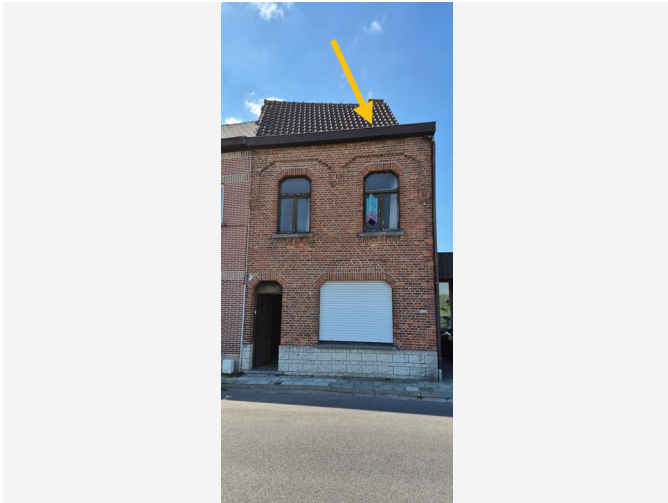
*Situeringsfoto*

**Reden:** Het te onderzoeken materiaal situeert zich hoger dan 3,50 m te rekenen vanaf een veilige ondergrond

**Uitleg van de asbestdeskundige:** Vooraan de woning bevindt er zich een stuk plat dak.

Deze is niet inspecteerbaar. De dakbedekking is niet zichtbaar, mogelijks bestaat deze uit roofing.

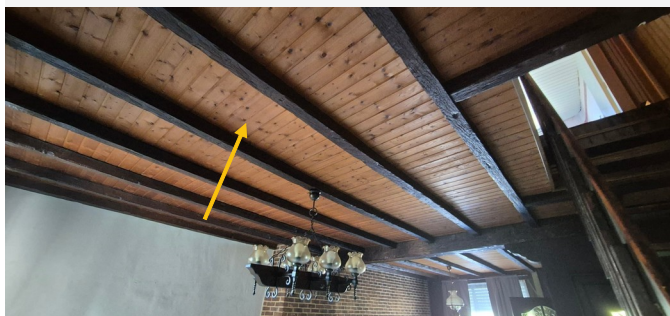
*Vrije foto*

De plafonds bestaan overal uit hout en planchetten. Deze zijn niet-asbestverdacht.

Wat er onder de plafonds zit is niet-inspecteerbaar.

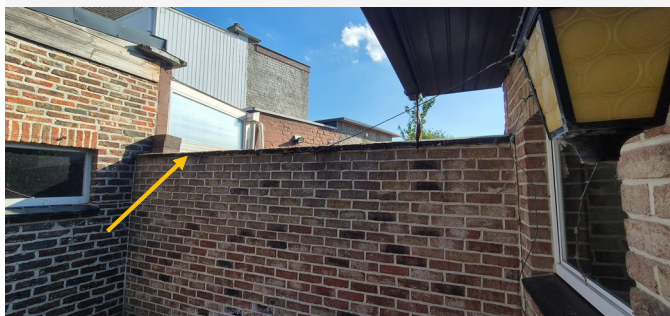
*Vrije foto*

De deksteen op de tuinmuur links bestaat uit beton, deze is niet asbestverdacht.
