# Asbestinventarisatetest

Kauwstraat 104, 9550 Herzele

Attestnummer : **20250827-000315.000**

Uitgegeven op : **27.08.2025**

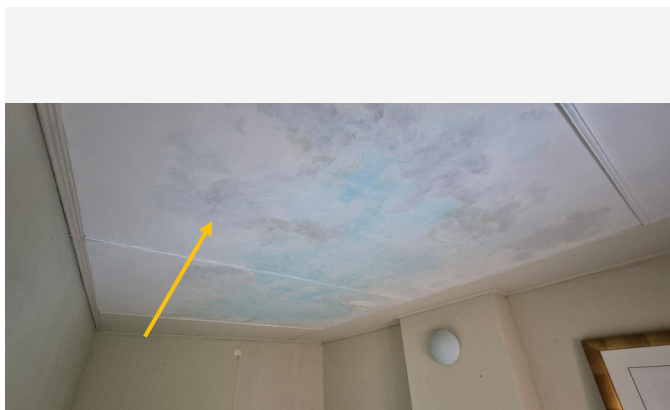
Op de eerste verdieping zijn allemaal houten plafonds aanwezig, deze zijn niet - asbestverdacht.  
Wat er zich onder deze plafonds bevindt is niet inspecteerbaar.

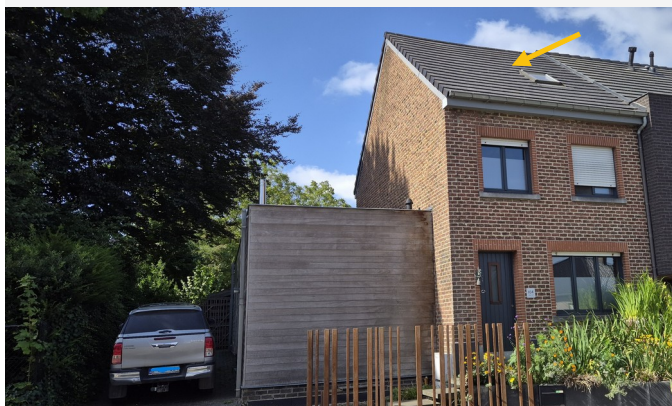
In 2013 werd een nieuw dak geplaatst, met verwijdering van asbestleien.

Bewijsdocument werd aangeleverd.

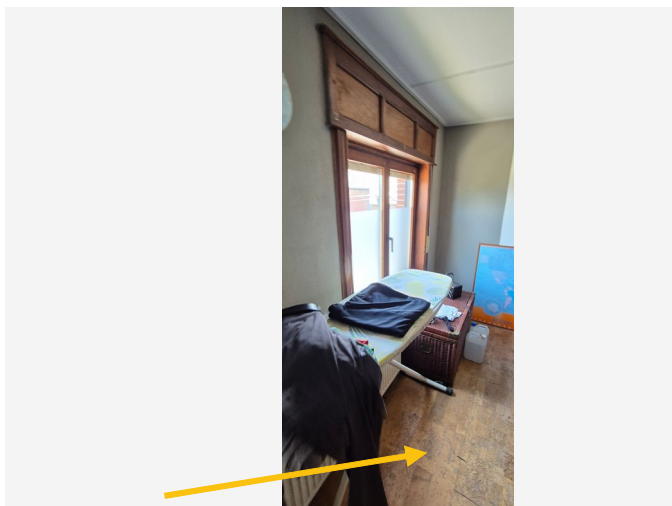
Op de vloer van de eerste verdieping is er kurk aanwezig, deze is niet asbest-verdacht.

Niet inspecteerbaar wat er zich onder deze kurk bevind (houten roostering of eventueel nog een oude vloerbekleding).

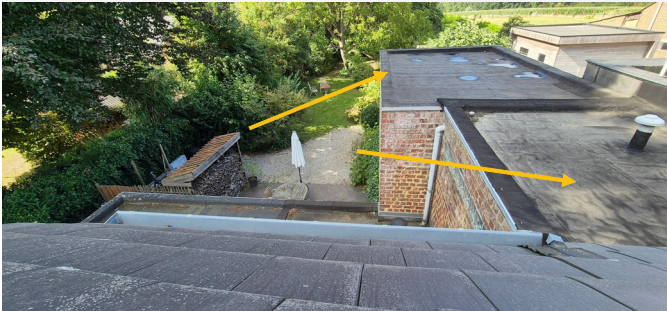
## Fiche 4: Roofing en EPDM op de platte daken (niet - asbestverdacht)

Op verschillende platte daken is er ofwel roofing ofwel EPDM aanwezig. Deze is niet asbestverdacht, deze werden geplaatst in 2007 en 2013.

Bewijsdocumenten werden aangeleverd.

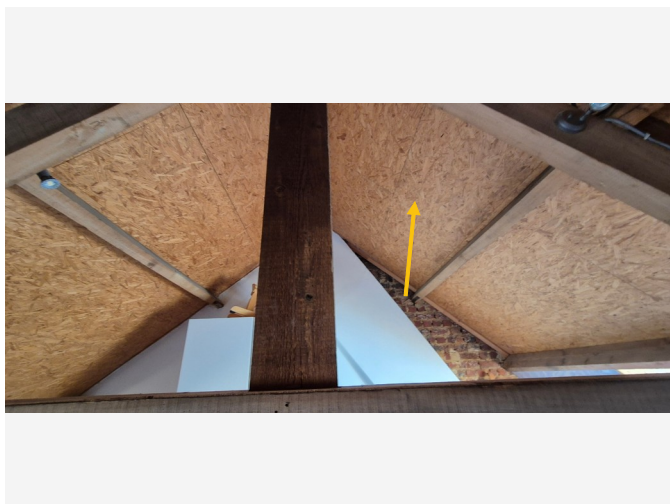
De zolder is volledig afgewerkt in hout. Dit is niet-asbestverdacht.

Niet inspecteerbaar wat er zich onder dit hout bevindt.

Het dak werd wel vernieuwd in 2013, met verwijdering van asbestleien. Bewijsdocument werd aangeleverd.

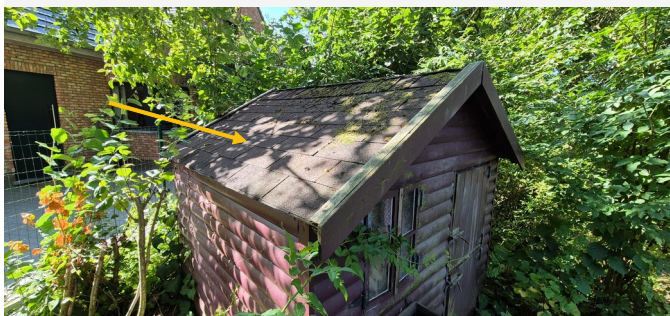
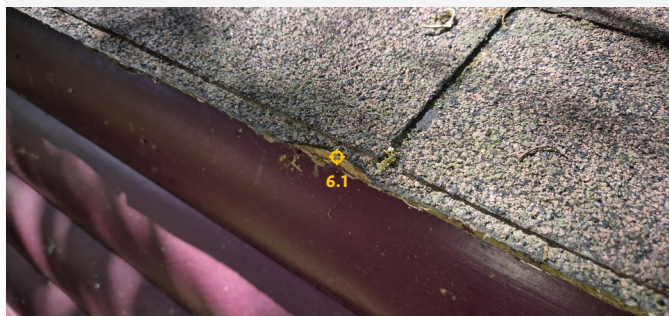
## Fiche 6: Roofing op het kleine tuinhuis

Geen asbest

| # | Type | Referentie | Resultaat |
|---|---|---|---|
| 6.1 | Puntmonster | M3 | Geen asbest |

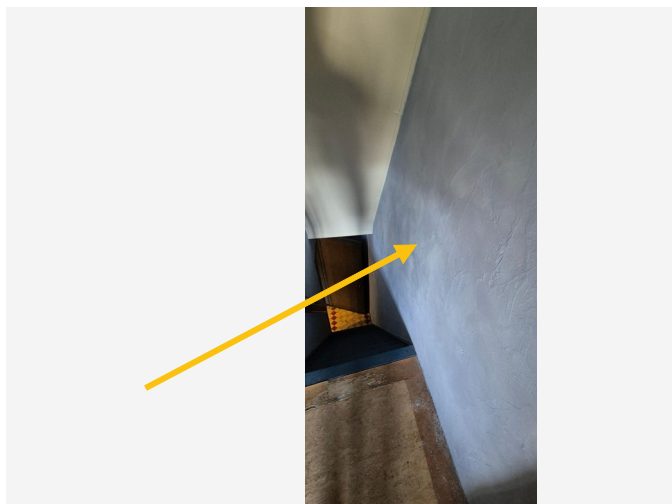
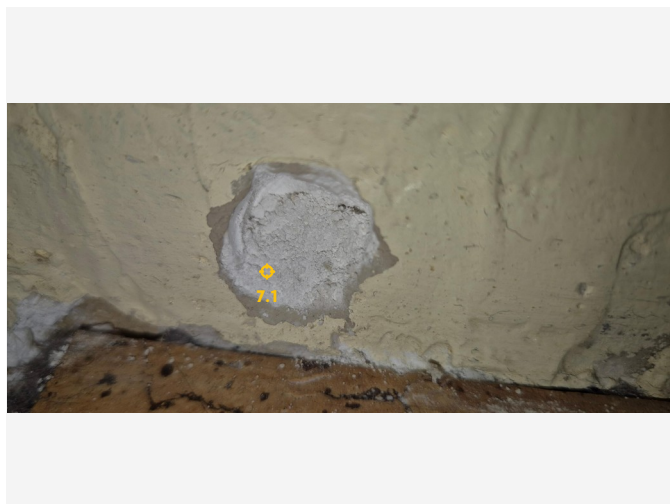
## Fiche 7: Pleisterwerk muren

Geen asbest

| # | Type | Referentie | Resultaat |
|---|---|---|---|
| 7.1 | Mengmonster | M1 | Geen asbest |

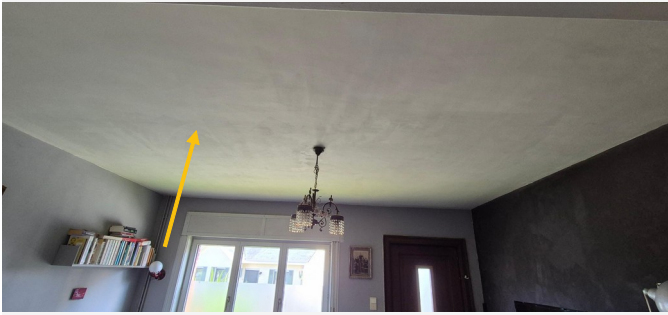
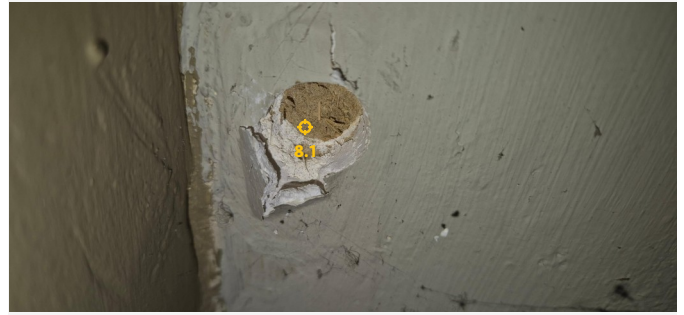
## Fiche 8: Pleisterwerk plafonds

Geen asbest

| # | Type | Referentie | Resultaat |
|---|---|---|---|
| 8.1 | Mengmonster | M2 | Geen asbest |

| Opmerking | <p>Hoeveelheid is inschatting, enkel pleisterwerk aanwezig op het plafond van de living en eetkamer. Al de andere plafonds werden afgewerkt met gipskartonplaat of hout.</p> <p>Geen pleisterwerk in de stookruimte.</p> |
