# Asbestinventarisatetest

Roeselarestraat 25, 8840 Staden

Attestnummer : 20240612-000437.000

Uitgegeven op : 12.06.2024

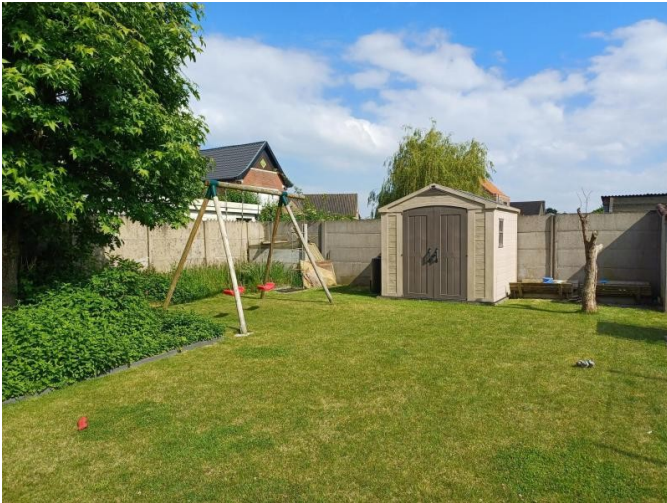
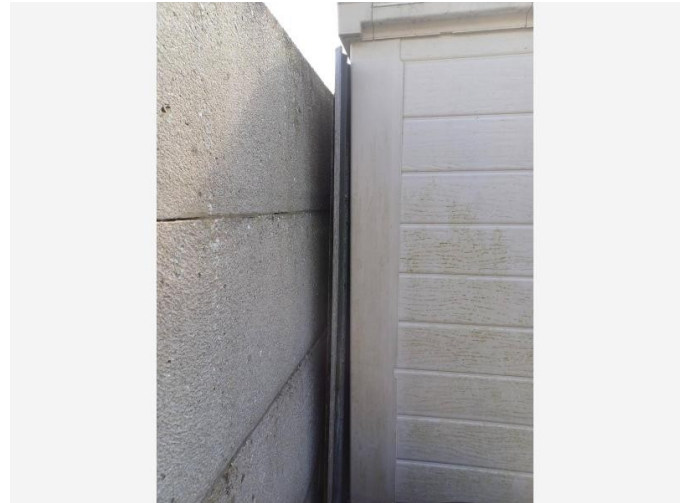
**Dringend verwijderen**

| Beschrijving | Golfplaten |
| Asbestmaterialen | <ul style="list-style-type: none"><li>Dak- en gevelbekleding - Golfplaat</li></ul> |
| Opmerking | De hoeveelheid is een schatting. Het betreft een aantal platen gestockeerd achter het tuinhuis en een tweetal platen in het kippenhok |

- Verwijder het asbestafval.

- Eenvoudige handelingen: mag via doe-het-zelf of door werknemer(s) met opleidingsattest eenvoudige handelingen  
De platen ongebroken en verpakt in een asbestzak aanbieden aan het containerpark.  
Het dragen van persoonlijke beschermingsmiddelen tijdens het demonteren is verplicht.

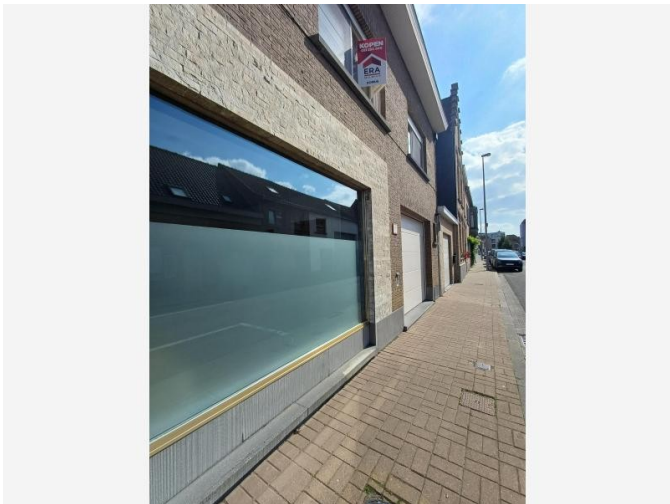
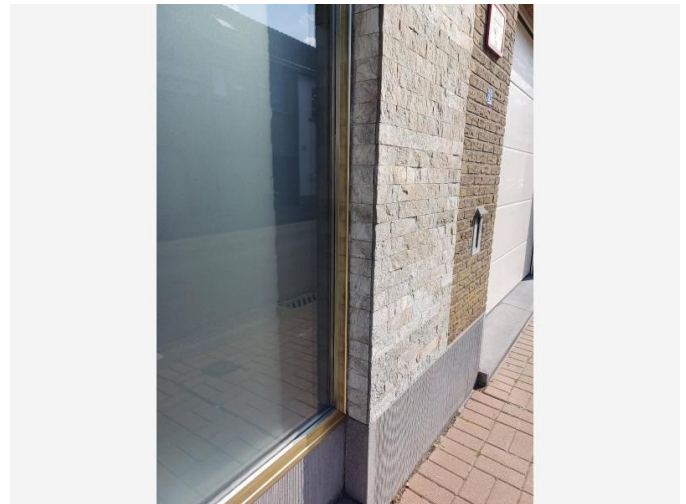
Verwijderen

| Eindbeoordeling materiaalarisico | Verhoogd materiaalarisico en/of verhoogde kans op vezelvrijgave |

| Toestand van het materiaal | Matig beschadigd, matig verweerd |

| # | Type | Referentie | Resultaat |
|---|---|---|---|
| 2.1 | Puntmonster | MM001 | Chrysotiel |

| Opmerking | De hoeveelheid is een schatting. Het betreft alle ramen en deuren op het gelijkvloers. |

- Zorg voor een veilig beheer. Vermijd het beschadigen van het asbestmateriaal. Controleer de toestand jaarlijks op wijzigingen.

De mastiek mag via eenvoudige handelingen weggenomen worden mits het dragen van de nodige persoonlijke beschermingsmiddelen, voldoende fixeren van de mastiek en het gebruik van een hepa stofzuiger.

Verpakt in een asbestzak aanbieden aan het containerpark.

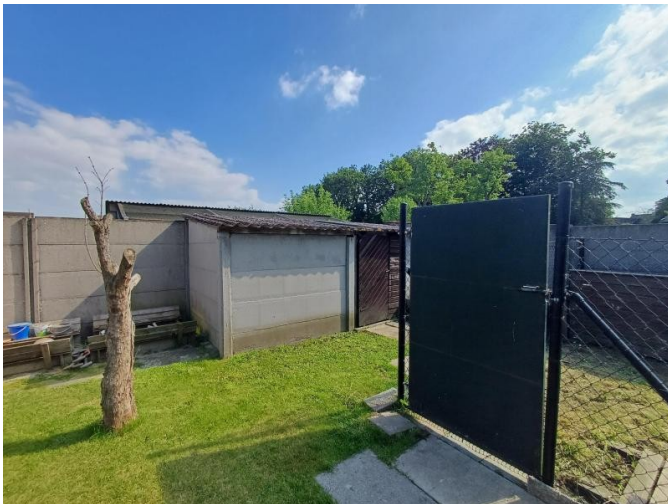
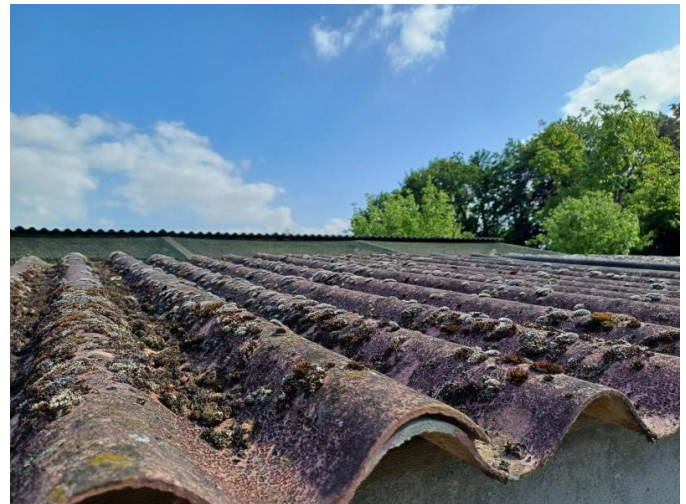
Verwijderen

| Eindbeoordeling materiaalisico | Verhoogd materiaalisico en/of verhoogde kans op vezelvrijgave |

| Asbestsoort (vezeltype) | Crocidoliet aanwezig |
| Toestand van het materiaal | Matig beschadigd, matig verweerd |

| Beschrijving | Golfplaten bijgebouw |

- Zorg voor een veilig beheer. Vermijd het beschadigen van het asbestmateriaal. Controleer de toestand jaarlijks op wijzigingen.
- Hemelwater dat afspoelt van asbestcement daken of gevels kan asbestdeeltjes bevatten. Gebruik het enkel voor gesloten circuits (bv. spoelen toiletten). Reinig na het vervangen van het dak of de gevel de dakgoten en regenwaterput of -ton om asbesthoudend sediment of slib te verwijderen

- Eenvoudige handelingen: mag via doe-het-zelf of door werknemer(s) met opleidingsattest eenvoudige handelingen  
Het verwijderen via eenvoudige handelingen kan indien dit gebeurt zonder de platen te breken.  
De platen ongebroken demonteren en verpakt in een asbestzak aanbieden aan het containerpark.  
Het dragen van persoonlijke beschermingsmiddelen tijdens het demonteren is verplicht.

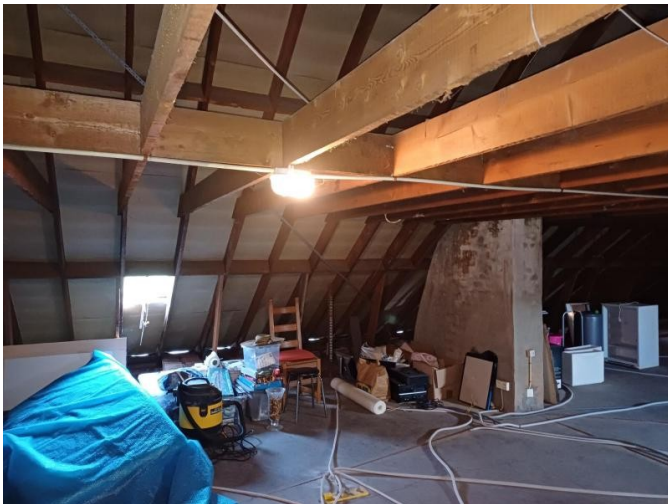
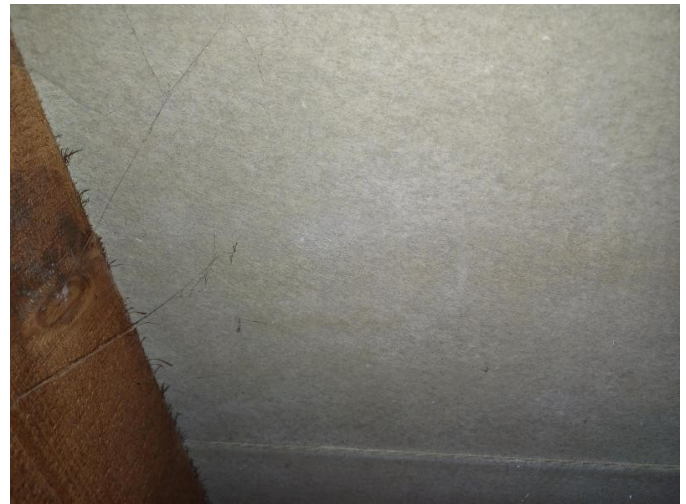
Zorgvuldig beheeren

| Eindbeoordeling materiaalrisico | Laag materiaalrisico en/of verlaagde kans op vezelvrijgave |

| Asbestsoort (vezeltype) | Crocidoliet aanwezig |
| Toestand van het materiaal | Onbeschadigd, niet verweerd |

| Beschrijving | Onderdak |

- Zorg voor een veilig beheer. Vermijd het beschadigen van het asbestmateriaal. Controleer de toestand jaarlijks op wijzigingen.

- Eenvoudige handelingen: mag via doe-het-zelf of door werknemer(s) met opleidingsattest eenvoudige handelingen  
Het verwijderen via eenvoudige handelingen kan indien dit gebeurt zonder de platen te breken.  
De platen ongebroken demonteren en verpakt in een asbestzak aanbieden aan het containerpark.  
Het dragen van persoonlijke beschermingsmiddelen tijdens het demonteren is verplicht.

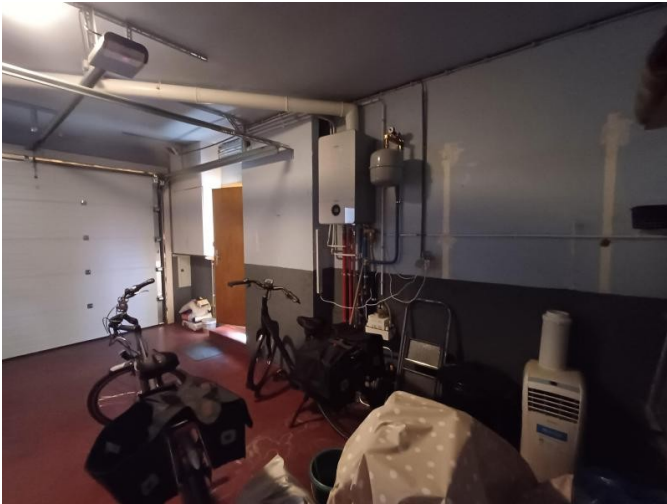
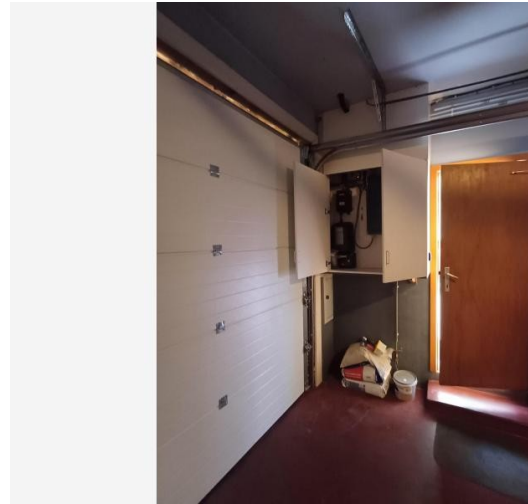
Zorgvuldig beheren

| Eindbeoordeling materiaalrisico | Laag materiaalrisico en/of verlaagde kans op vezelvrijgave |

| Asbestsoort (vezeltype) | Crocidoliet aanwezig |

| Beschrijving | Bakeliet |

- Zorg voor een veilig beheer. Vermijd het beschadigen van het asbestmateriaal. Controleer de toestand jaarlijks op wijzigingen.

- Eenvoudige handelingen: mag via doe-het-zelf of door werknemer(s) met opleidingsattest eenvoudige handelingen  
De elektriciteitsmeter is eigendom van de netbeheerder. Het verwijderen van deze meter is de verantwoordelijkheid van de netbeheerder. De meter kan zonder beschadigen door de netbeheerder worden weggenomen via eenvoudige handelingen.

De bel in de bureauruimte kan ook zonder beschadigen worden weggenomen. Verpakt in een asbestzak aanbieden aan het containerpark.

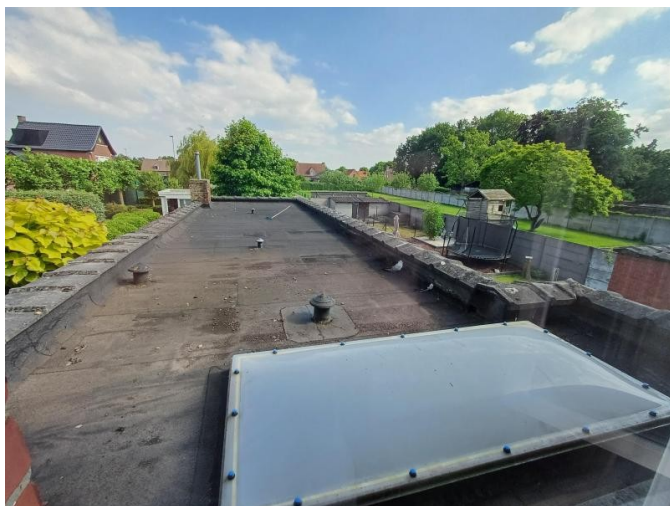
Het plat dak is in goede staat. Er kon geen staalname uitgevoerd worden zonder schade aan te brengen met waterinsijpeling tot gevolg. De onderliggende lagen konden niet worden geïdentificeerd en geïnspecteerd.

Er is een kans dat deze asbesthoudend zijn.

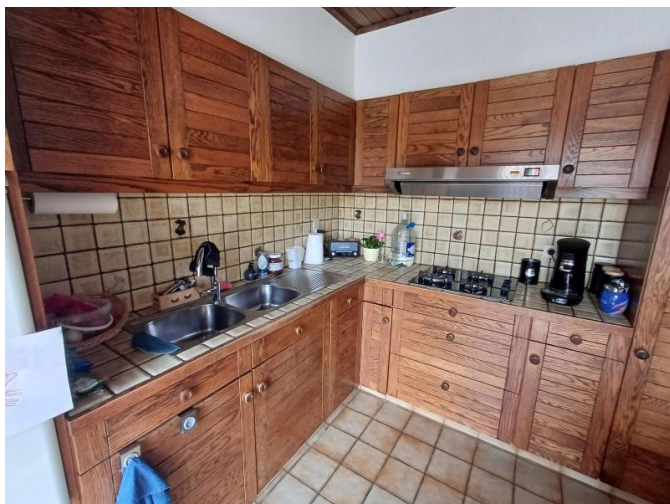
De wandtegels zijn in goede staat. Achterliggende materialen konden niet worden geïdentificeerd en geïnspecteerd. Er is een kans dat de wandtegels in de keuken werden bevestigd met asbesthoudende lijm.

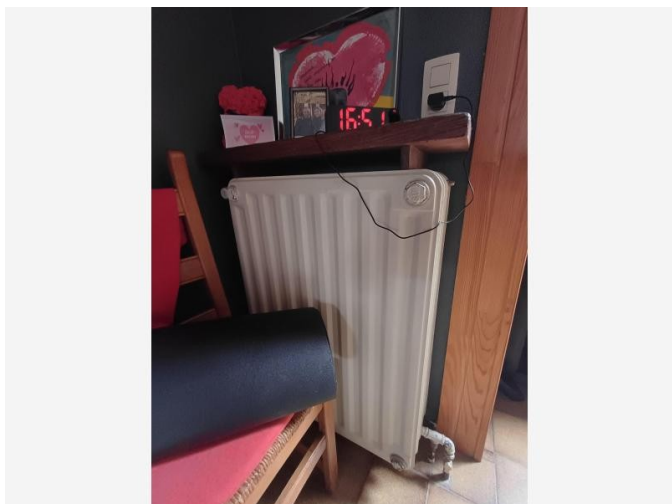
Er is een kans dat de radiatoren asbesthoudende dichtingen bevatten.

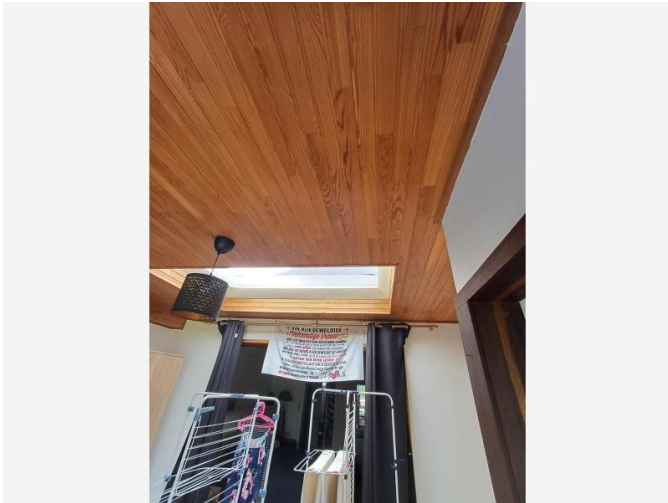
In verschillende kamers is het plafond afgewerkt met hout. Achterliggende materialen konden hierdoor niet geïdentificeerd en geïnspecteerd worden. Er is een kans dat deze achterliggende materialen asbesthoudend zijn.

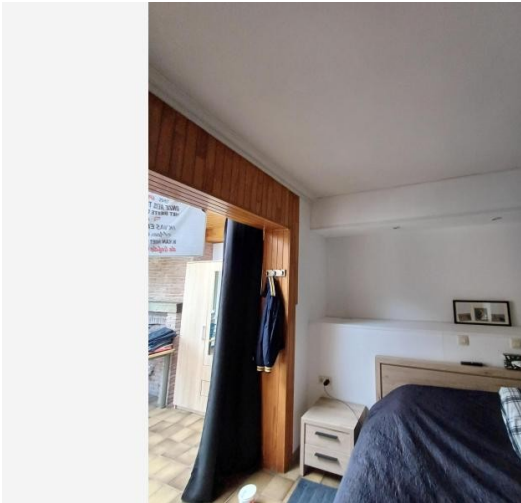
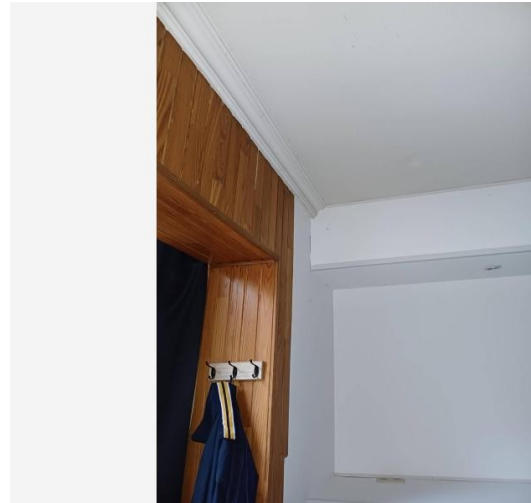
## Fiche 13: Pleisterwerk plafond

Geen asbest

| # | Type | Referentie | Resultaat |
|---|---|---|---|
| 13.1 | Mengmonster | MM003 | Geen asbest |

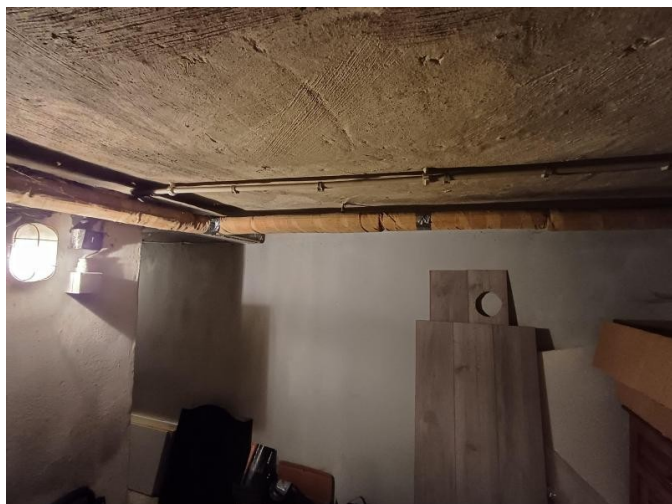
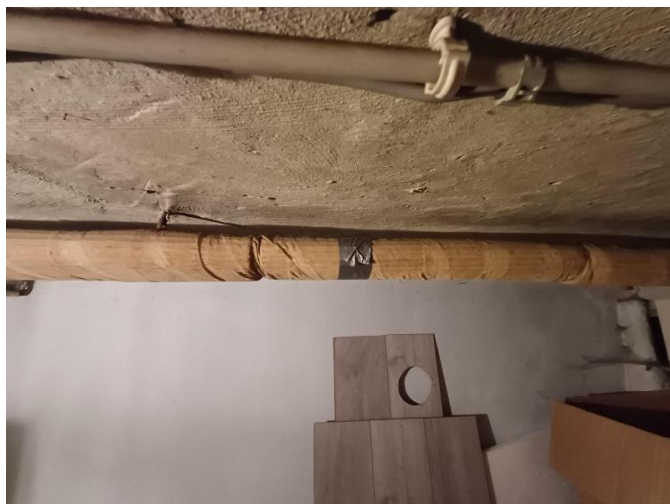
## Fiche 14: Thermische isolatie kelder

Geen asbest

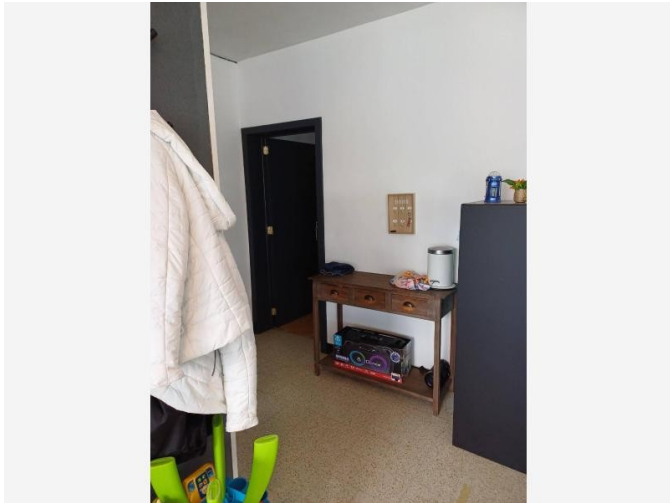
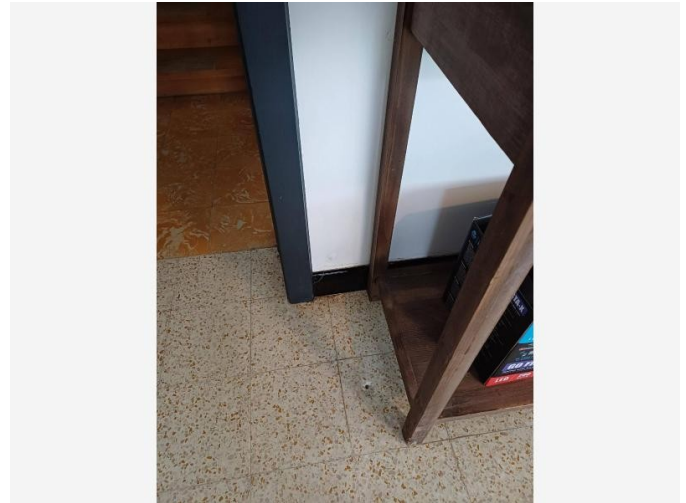
## Fiche 15: Pleisterwerk wanden

Geen asbest
