# Asbestinventarisatetest

Vleerakkerstraat 78/202, 2100 Antwerpen

Attestnummer : 20250716-000352.000

**Asbestveilig** (maar niet asbestvrij)

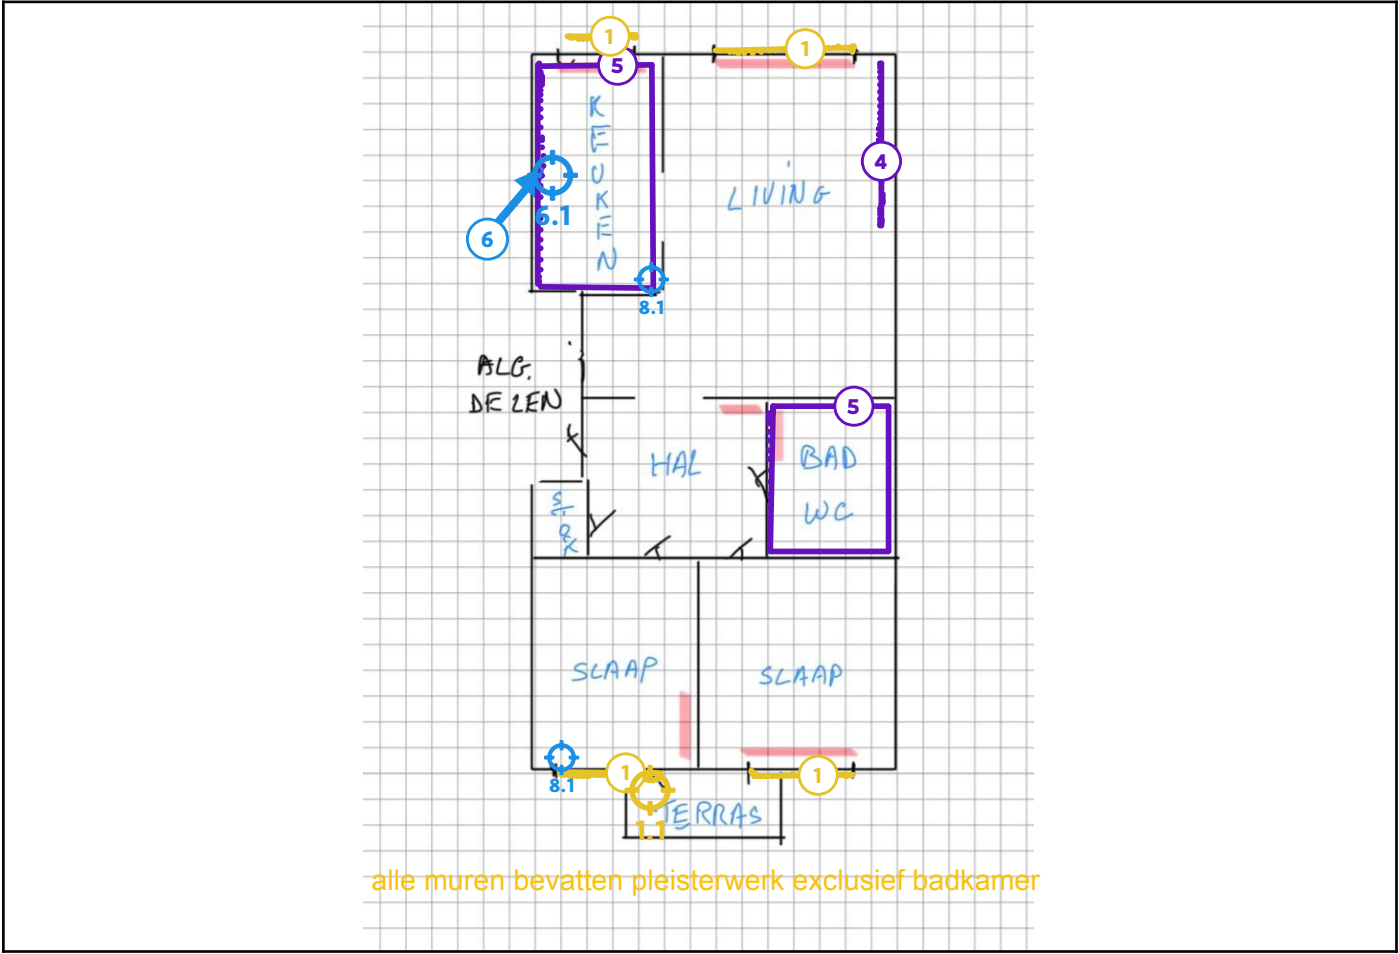
# Plan 1.2: Appartement tweede links

| Beschrijving | Type | Actie |
|---|---|---|
| 1. Mastiek/kit tussen muur en profiel buiten | Asbestmateriaal | Zorgvuldig beheren |

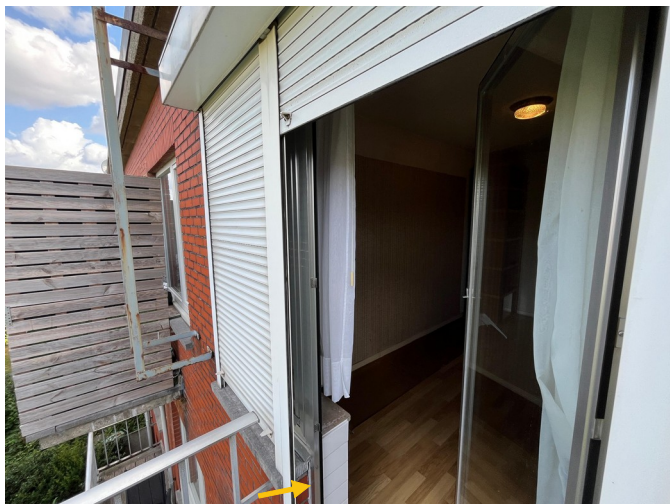
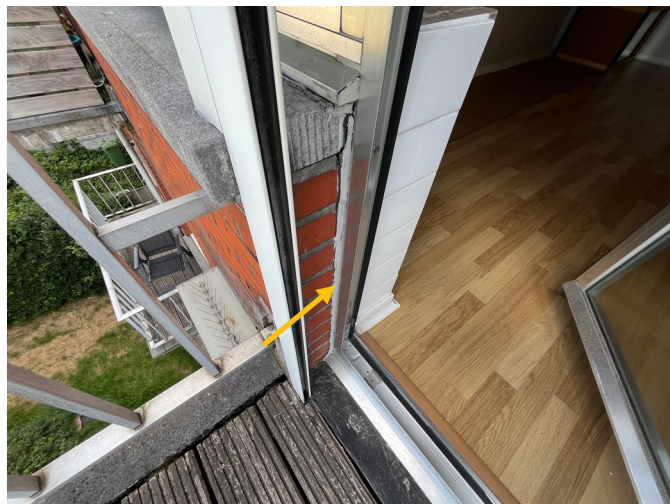
| Eindbeoordeling materiaalrisico | Laag materiaalrisico en/of verlaagde kans op vezelvrijgave |

| Toestand van het materiaal | Licht beschadigd, licht verweerd. Intact calciumsilicaatmateriaal of categorie III 'gebondenheid' |

| # | Type | Referentie | Resultaat |
|---|---|---|---|
| 1.1 | Puntmonster | M03 | Chrysotiel |

| Beschrijving | Mastiek/kit tussen muur en profiel buiten |

Zorgvuldig beheren

- Zorg voor een veilig beheer. Vermijd het beschadigen van het asbestmateriaal. Controleer de toestand jaarlijks op wijzigingen.

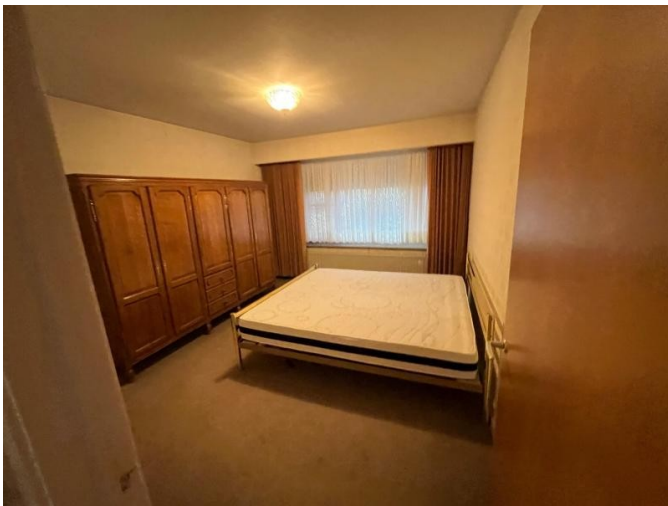
De aanwezige vloerbekleding is niet asbestverdacht. De onderliggende laag was echter niet inspecteerbaar zonder destructie tijdens de inspectie. Mogelijk is de onderliggende laag asbestverdacht.

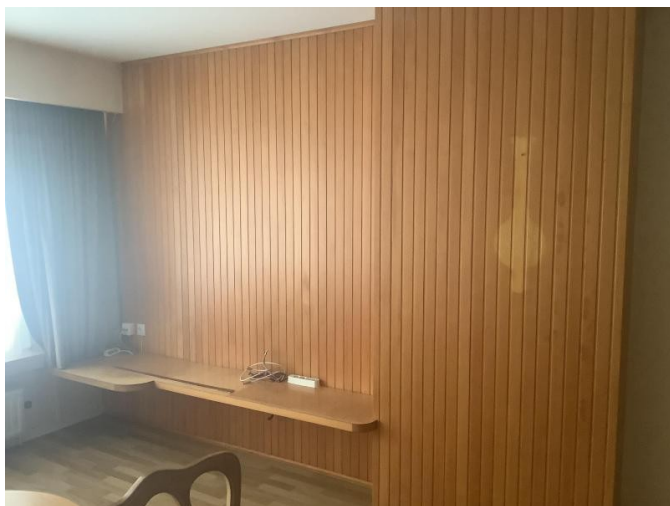
De voorzetwand bestaat uit niet-asbestverdachte gipskartonplaten. Zonder destructie is het niet mogelijk om na te gaan of er asbestverdachte materialen aanwezig zijn achter de gipskartonplaten.

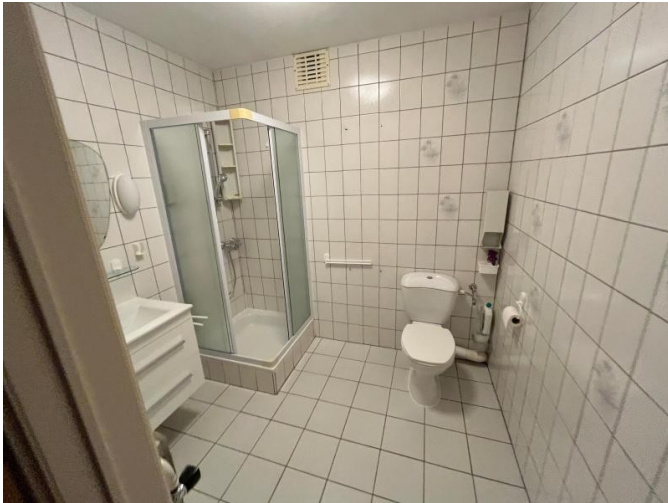
Op moment van de inspectie kon niet worden nagegaan of de tegellijm achter de muurtegels/plinten asbestverdacht is. Bij renovatie of verwijdering van de tegels dient het materiaal te worden geanalyseerd voor de werken van start gaan.

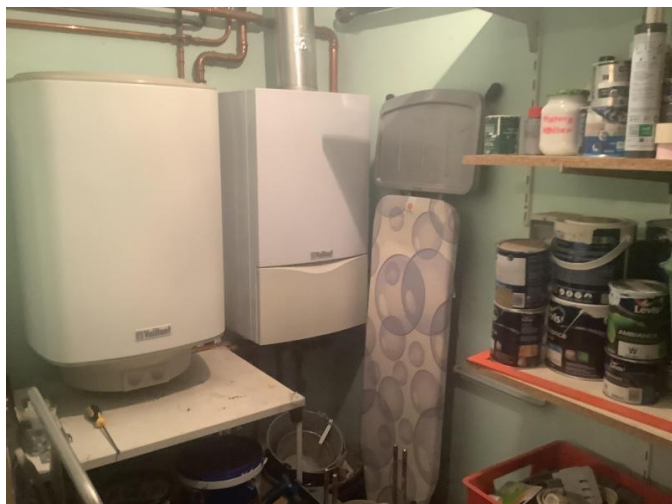
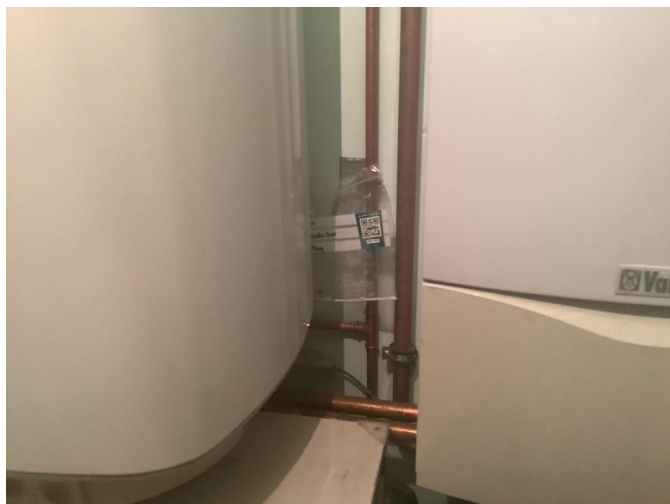
## Fiche 8: Pleisterwerk wanden

Geen asbest

| # | Type | Referentie | Resultaat |
|---|---|---|---|
| 8.1 | Mengmonster | M01 | Geen asbest |
