# Asbestinventarisatetest

Antwerpsesteenweg 118/201, 2660 Antwerpen

Attestnummer : 20250315-000050.000

**Asbestveilig** (maar mogelijk niet asbestvrij)

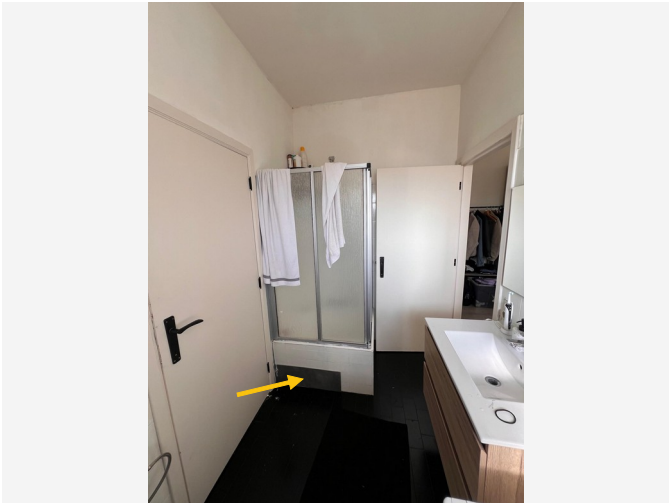
Situeringsfoto

**Reden:** Slotvaste toegangspoort, -deur of -luik

**Uitleg van de asbestdeskundige:** Het luik onder de douche is vastgelijmd en kan niet geopend worden zonder beschadigen of demonteren.

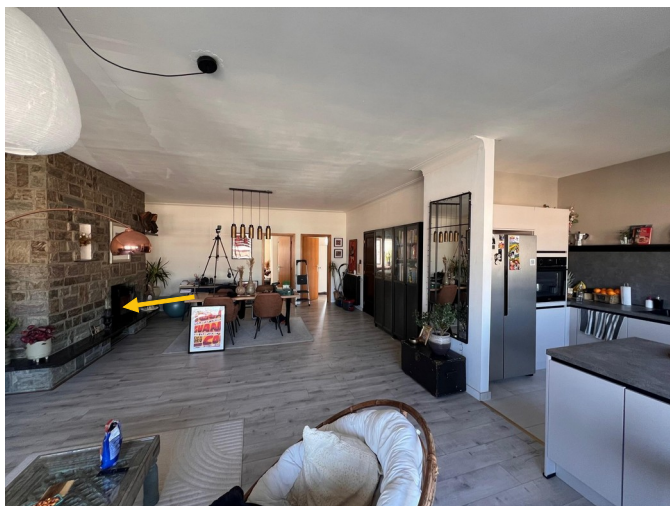
In en rond de haard in de leefruimte zijn geen asbestverdachte toepassingen waar te nemen. In het kader van het niet destructief onderzoek konden eventuele onder- of bovenliggende elementen niet geïnspecteerd worden.

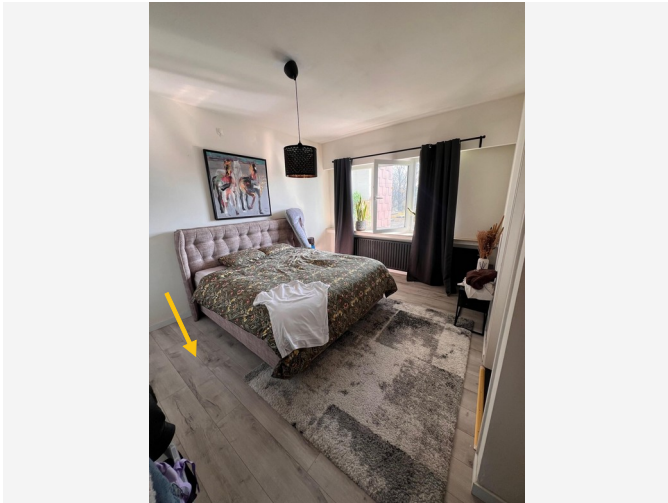
In de beide slaapkamers, in het salon en in de eetkamer is laminaat geplaatst. In de badkamer en in de keuken liggen er tegels. Al deze toepassingen zijn niet-asbestverdacht. In het kader van het niet destructief onderzoek konden eventuele onderliggende lagen niet geïnspecteerd worden.

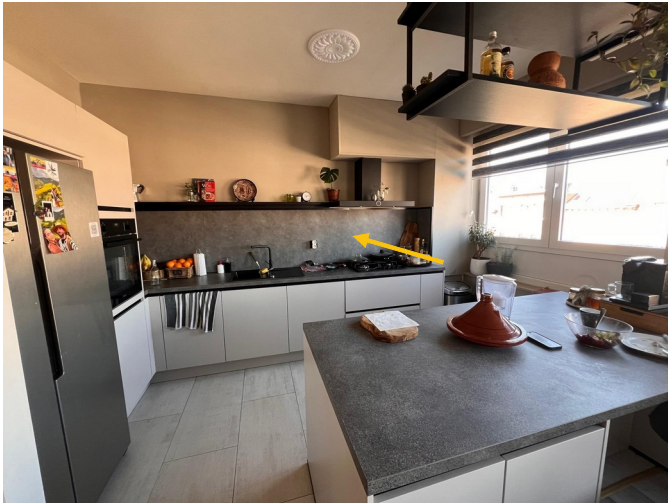
In de keuken is kunststof wandbekleding geplaatst. Deze toepassing is niet-asbestverdacht. In het kader van het niet destructief onderzoek konden eventuele onderliggende lagen niet geïnspecteerd worden.

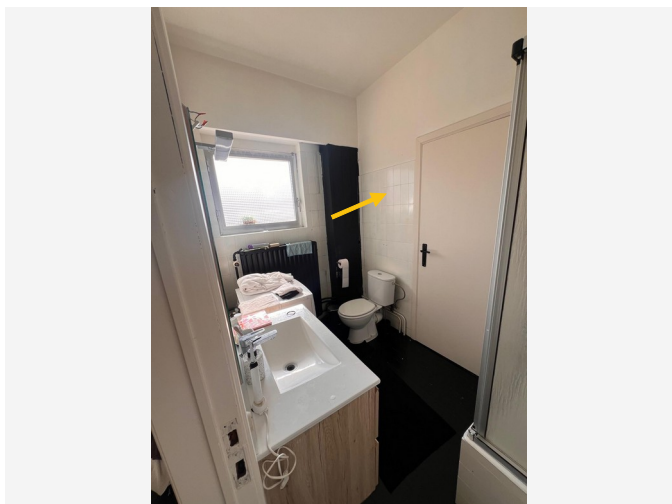
In de badkamer zijn wandtegels geplaatst. Deze zijn niet-asbestverdacht. In het kader van het niet destructief onderzoek konden eventuele onderliggende lijmlagen niet geïnspecteerd worden.

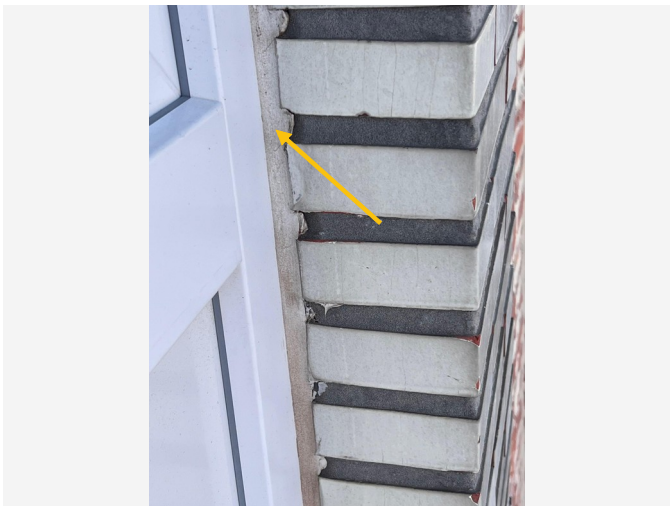
De afdichting tussen de kunststof ramen en de muren bestaat uit niet-asbestverdachte soepele kit. In het kader van het niet destructief onderzoek konden eventuele onderliggende elementen niet geïnspecteerd worden.

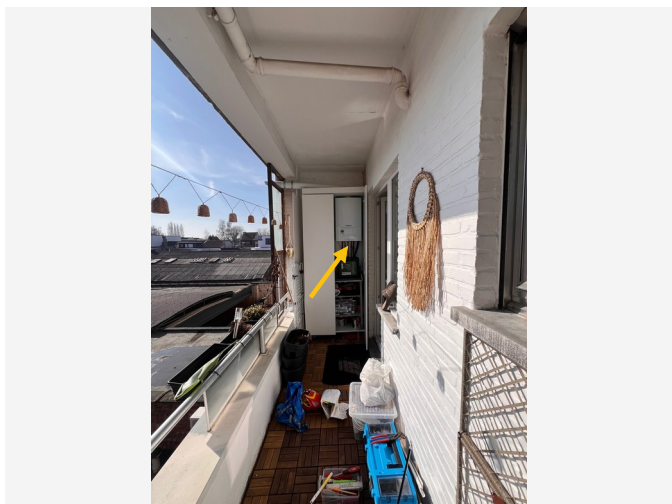
Uit de ketelkenplaat van de ketel Vaillant type Ecotec Pro VCW 286/5-3 kunnen we afleiden dat het productiejaar 2022 betreft. Omwille van het bouwjaar (na 1999) kunnen de toepassingen (dichtingen) in het toestel als niet-asbestverdacht worden beschouwd.

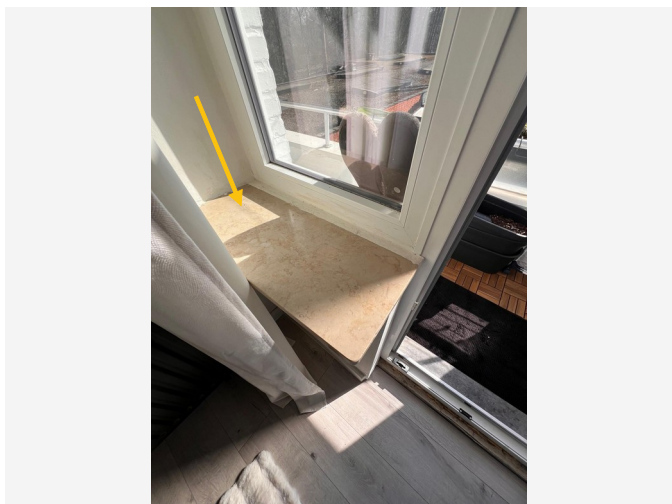
De raamtabletten en de tabletten aan de haard zijn niet-asbestverdacht. In het kader van het niet destructief onderzoek konden eventuele onderliggende lagen niet geïnspecteerd worden.

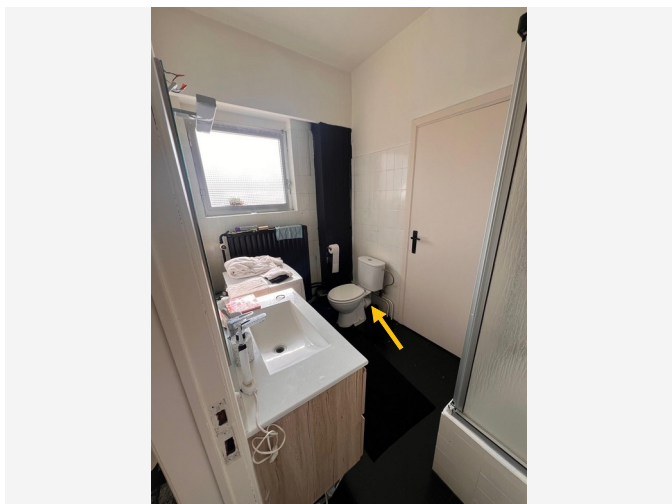
De afvoer van het toilet is niet-asbestverdacht voor wat betreft het zichtbare gedeelte. In het kader van het niet destructief onderzoek konden eventuele onderliggende elementen niet geïnspecteerd worden.

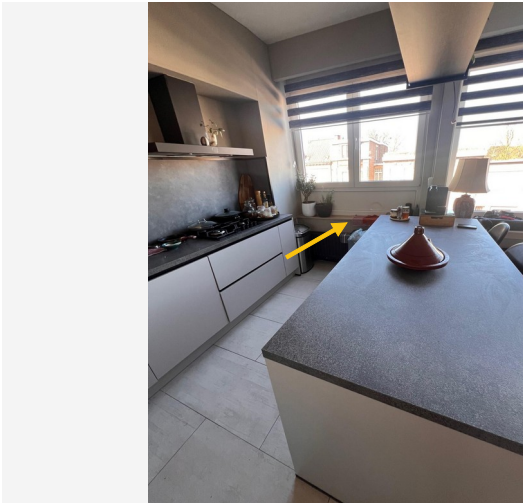
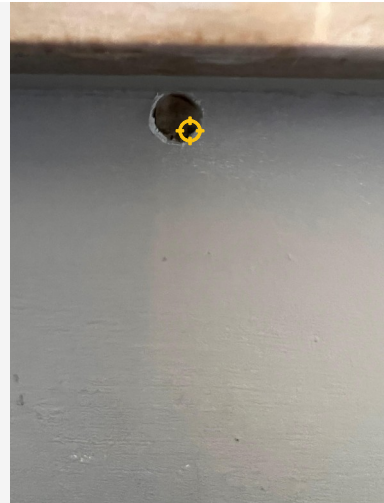
## Fiche 10: pleisterwerk wanden

Geen asbest

| # | Type | Referentie | Resultaat |
|---|---|---|---|
| 10.1 | Mengmonster | MM02 | Geen asbest |

| Opmerking | Het pleisterwerk aan de wanden werd bemonsterd in de keuken (natte ruimte) en in de slaapkamer 1 (individuele ruimte). Er is geen stookruimte (de ketel staat opgesteld op het terras) noch trappenhuis aanwezig in het appartement. De twee stalen werden verdeeld in één mengmonster. De aangegeven hoeveelheden berusten op een ruwe inschatting en kunnen niet letterlijk overgenomen worden in het kader van een meetstaat voor eventuele werken. Hieraan kunnen geen rechten worden ontleend. |

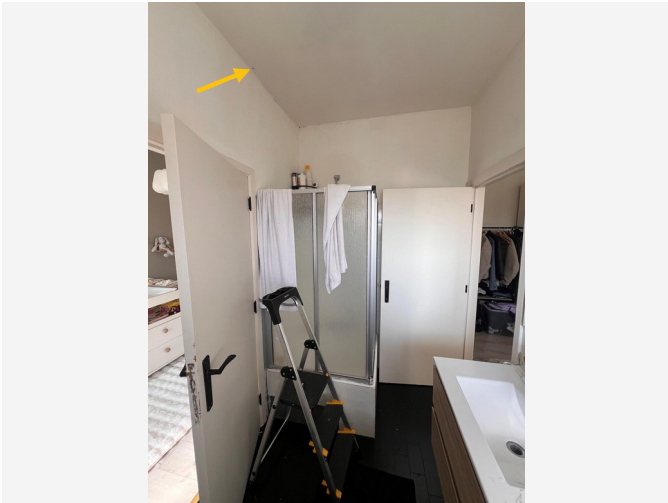
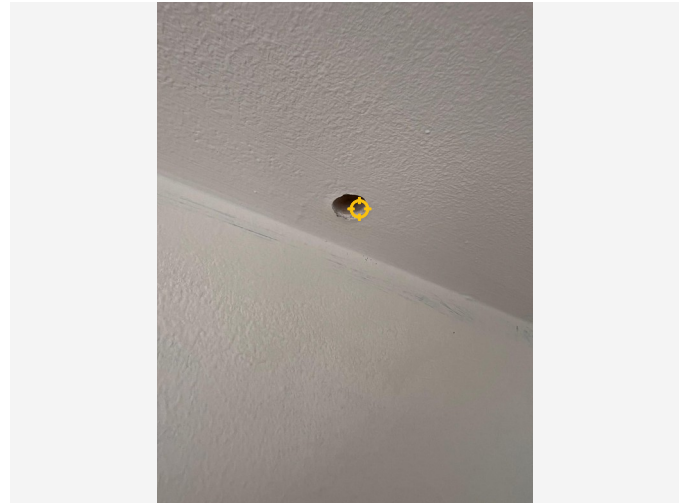
## Fiche 11: pleisterwerk plafonds

Geen asbest

| # | Type | Referentie | Resultaat |
|---|---|---|---|
| 11.1 | Mengmonster | MM01 | Geen asbest |

| Opmerking | Het pleisterwerk aan de plafonds werd bemonsterd in de badkamer (natte ruimte) en in de slaapkamer 2 (individuele ruimte). Er is geen stookruimte (de ketel staat opgesteld op het terras) noch trappenhuis aanwezig in het appartement. De twee stalen werden verdeeld in één mengmonster. De aangegeven hoeveelheden berusten op een ruwe inschatting en kunnen niet letterlijk overgenomen worden in het kader van een meetstaat voor eventuele werken. Hieraan kunnen geen rechten worden ontleend. |
