# Asbestinventarisatetest

Oudestraat 115, 2660 Antwerpen  
Gemeenschappelijke delen

Attestnummer : 20241122-000486.000

Uitgegeven op : 22.11.2024

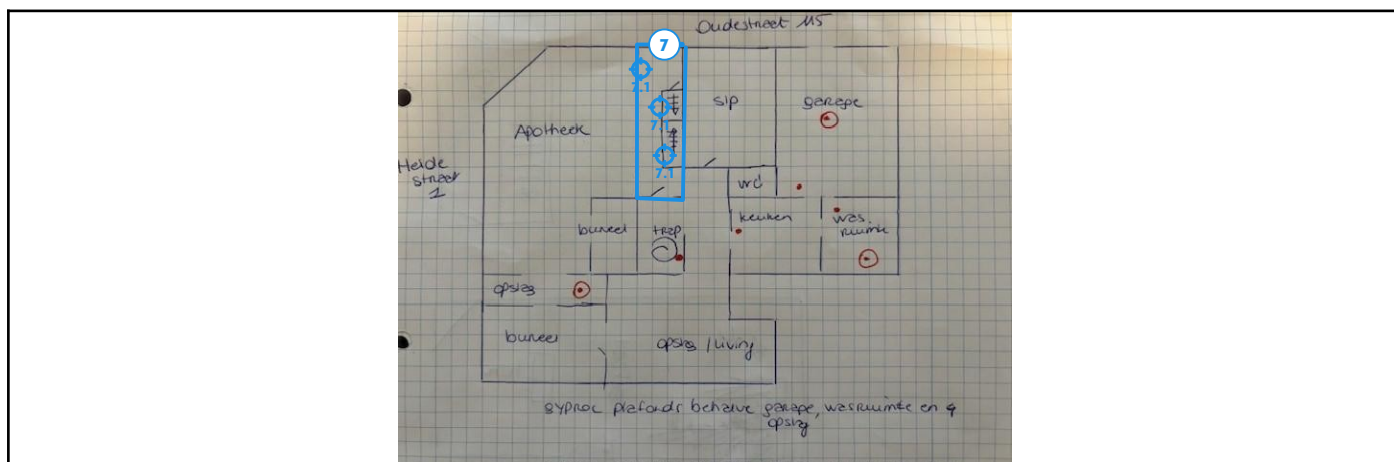
# Plan 1.1: Gelijkvloers

Beschrijving	Type	Actie
7. Pleisterwerk - trappenhal	Geen asbest	-
7.1 Code: MM01	Mengmonster	-

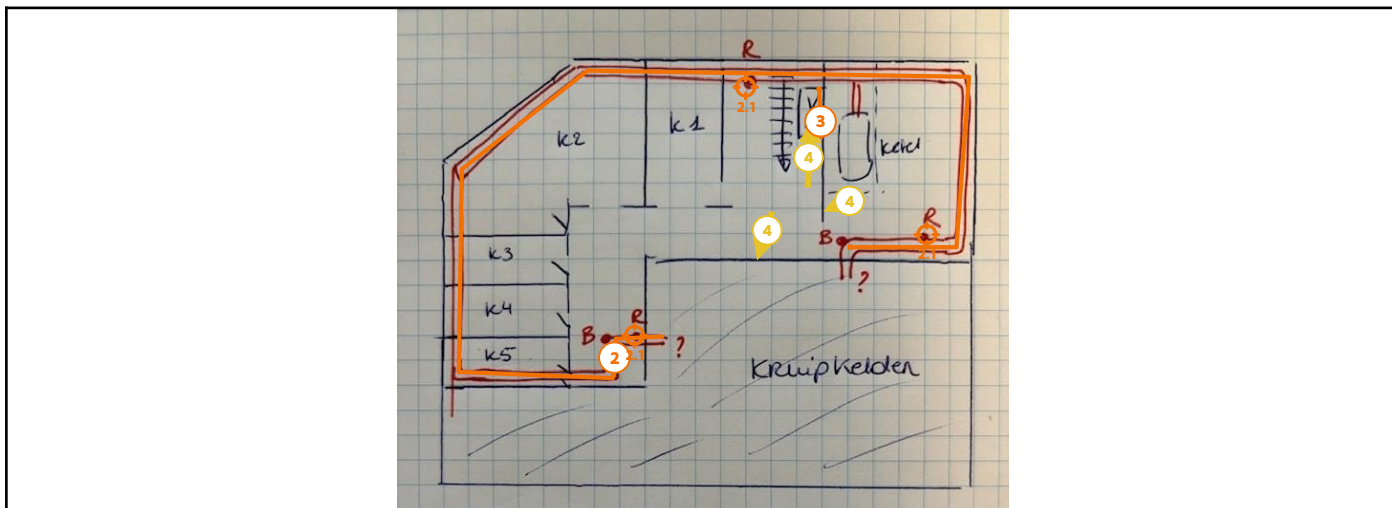
## Plan 1.2: Kelder

Beschrijving	Type	Actie
2. Leidingisolatie - rechte stukken	Asbestmateriaal	Verwijderen
2.1 Code: MM02	Mengmonster	-
3. RF plaat - meters	Asbestmateriaal	Verwijderen
4. Bakeliet schakelaars	Asbestmateriaal	Zorgvuldig beheren

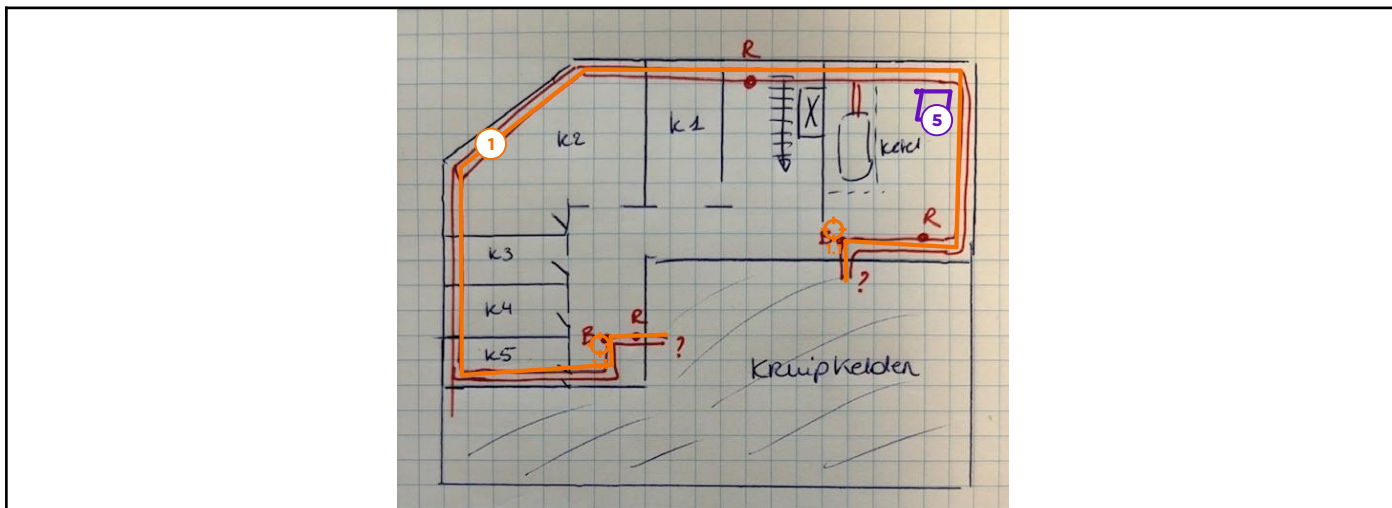
## Plan 1.3: Kelder

Beschrijving	Type	Actie
1. Leidingisolatie - bochten	Asbestmateriaal	<a href="#">Verwijderen</a>
1.1 Code: MM03	Mengmonster	-
5. Schouw	Beperking	-

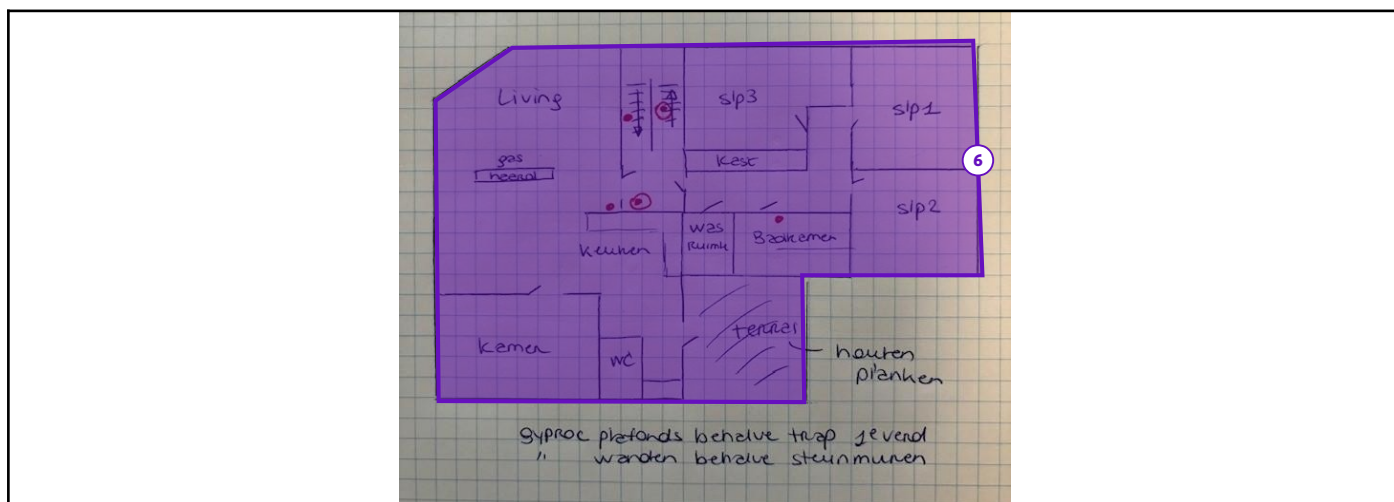
## Plan 1.4: 1ste verdieping

Beschrijving	Type	Actie
6. Dakbedekking - hoofddak en terras	Beperking	-

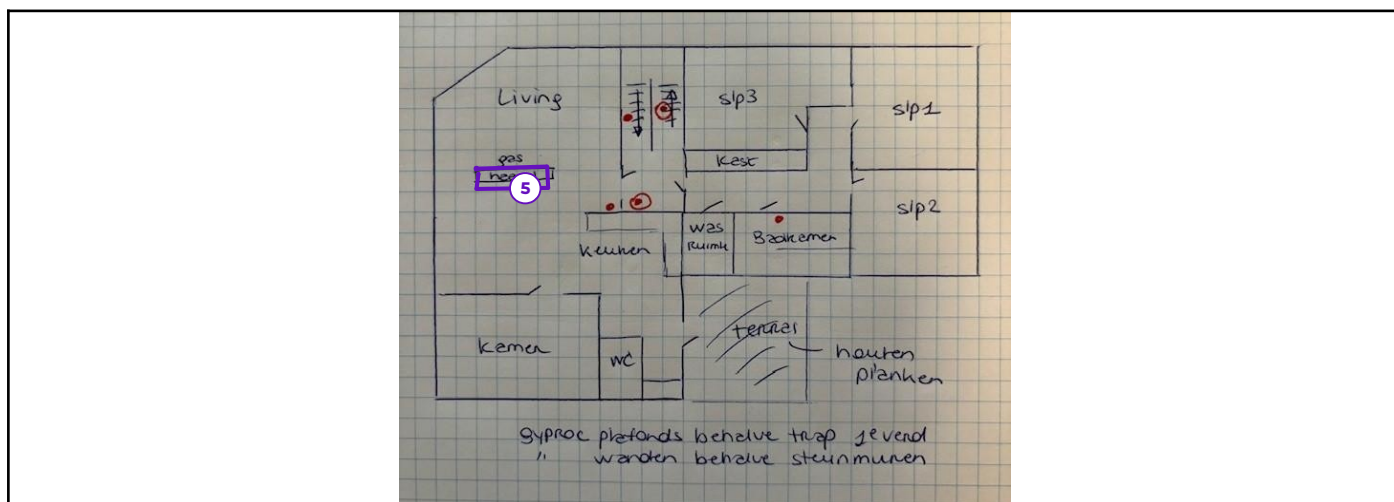
## Plan 1.5: 1ste verdieping

Beschrijving	Type	Actie
5. Schouw	Beperking	-

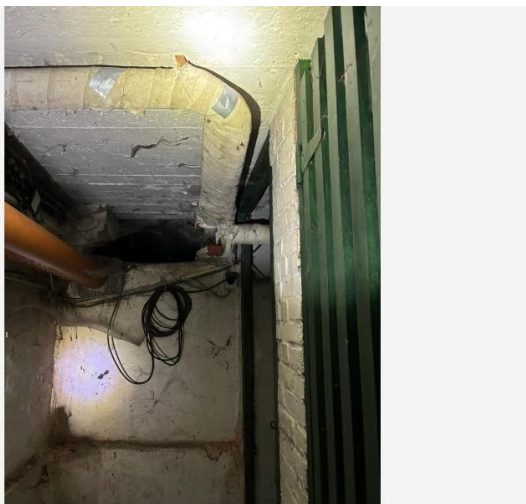
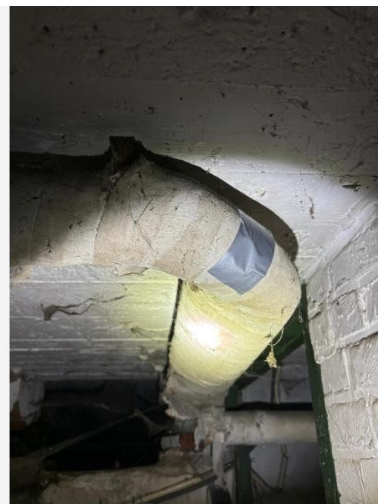
Eindbeoordeling materiaalrisico	Verhoogd materiaalrisico en/of verhoogde kans op vezelvrijgave
---------------------------------	--

Gebondenheid	Categorie 2: niet-hechtgebonden met matrix
Asbestsoort (vezeltype)	Alleen chrysotiel
Asbestconcentratie	Hoog ( $\geq 50\%$ )
Afschermingsgraad van het gehele materiaal	Enkel randen niet afgeschermd maar geen contact met binnenluchtstromen
Toestand van het materiaal	Matig beschadigd, matig verweerd

#	Type	Referentie	Resultaat
1.1	Mengmonster	MM03	Chrysotiel

Beschrijving	Leidingisolatie - bochten
Omgeving	Binnen
Primaire drager	Ruimteverwarming
Asbestmateriaal	In-situ afwerkingslagen - Thermische isolatie
Bindmiddel van asbestmateriaal	Gips - kalk
Gebondenheid op basis van bindmiddel	Niet-hechtgebonden
Hoeveelheid (lengte - omtrek - dikte - aantal)	<ul style="list-style-type: none"><li>• 5,00 m - 30,00 cm - 3,00 cm - 1 stuk</li></ul>
Totaal volume	0,045 m <sup>3</sup>
Eenvoudig bereikbaar	Ja
Bevestigingswijze	<ul style="list-style-type: none"><li>• Verlijmd, ingegoten, versmeerd</li></ul>
Identificatiemethode	Vaststelling met monstername
Destructieve handeling voor identificatie	Nee

Het asbestmateriaal valt onder de mijlpaal van 2034.

Verwijderen

- Scherm in afwachting van verwijdering het asbestmateriaal af van luchtstromingen en verstoring: bijvoorbeeld door het te verpakken, te fixeren, af te dekken, signalisatie - afbakening aan te brengen, ...
- Verwijder dit asbestmateriaal zo snel mogelijk. Volg de toestand goed op.

- Hermetische zone (erkend asbestverwijderaar)  
U kan meer info vinden op <https://ovam.vlaanderen.be/voorzorgsmaatregelen-bij-asbestverwijdering> alsook de 'Toelichting' achteraan in dit asbestattest waar de methodieken asbestverwijdering worden beschreven.

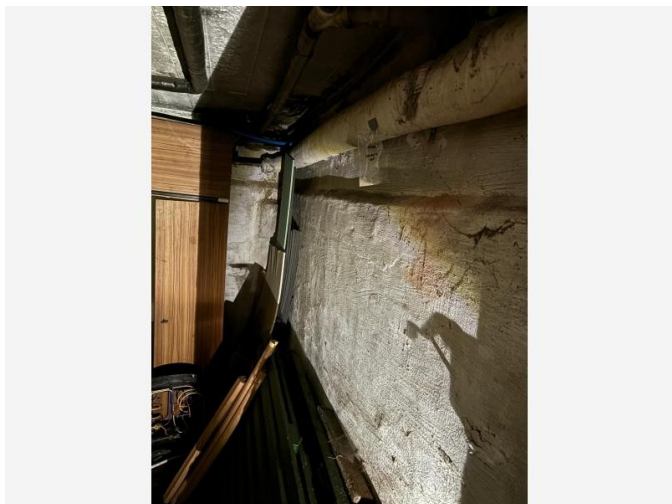
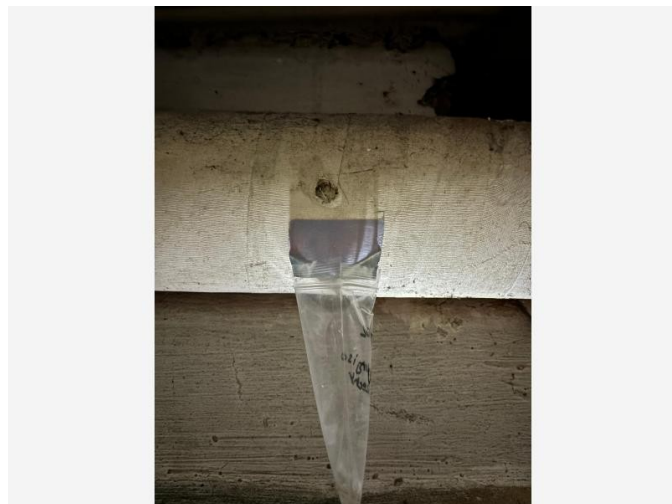
Eindbeoordeling materiaalrisico	Verhoogd materiaalrisico en/of verhoogde kans op vezelvrijgave
---------------------------------	--

Gebondenheid	Categorie 2: niet-hechtgebonden met matrix
Asbestsoort (vezeltype)	Alleen chrysotiel
Asbestconcentratie	Hoog ( $\geq 50\%$ )
Afschermingsgraad van het gehele materiaal	Enkel randen niet afgeschermd maar geen contact met binnenluchtstromen
Toestand van het materiaal	Matig beschadigd, matig verweerd

#	Type	Referentie	Resultaat
2.1	Mengmonster	MM02	Chrysotiel

Beschrijving	Leidingisolatie - rechte stukken
Omgeving	Binnen
Primaire drager	Ruimteverwarming
Asbestmateriaal	In-situ afwerkingslagen - Thermische isolatie
Bindmiddel van asbestmateriaal	Gips - kalk
Gebondenheid op basis van bindmiddel	Niet-hechtgebonden
Hoeveelheid (lengte - omtrek - dikte - aantal)	<ul style="list-style-type: none"><li>• 25,00 m - 20,00 cm - 3,00 cm - 1 stuk</li></ul>
Totaal volume	0,15 m <sup>3</sup>
Eenvoudig bereikbaar	Ja
Bevestigingswijze	<ul style="list-style-type: none"><li>• Verlijmd, ingegoten, versmeerd</li></ul>
Identificatiemethode	Vaststelling met monsternamen
Destructieve handeling voor identificatie	Nee

Het asbestmateriaal valt onder de mijlpaal van 2034.

Verwijderen

- Scherm in afwachting van verwijdering het asbestmateriaal af van luchtstromingen en verstoring: bijvoorbeeld door het te verpakken, te fixeren, af te dekken, signalisatie - afbakening aan te brengen, ...
- Verwijder dit asbestmateriaal zo snel mogelijk. Volg de toestand goed op.

- Hermetische zone (erkend asbestverwijderaar)  
U kan meer info vinden op <https://ovam.vlaanderen.be/voorzorgsmaatregelen-bij-asbestverwijdering> alsook de 'Toelichting' achteraan in dit asbestattest waar de methodieken asbestverwijdering worden beschreven.

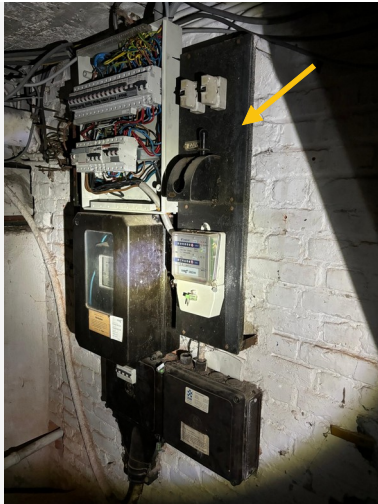
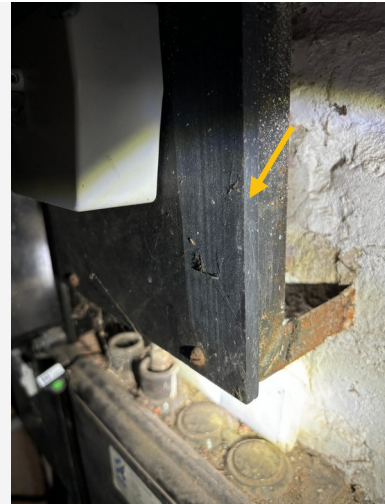
Eindbeoordeling materiaalrisico	Verhoogd materiaalrisico en/of verhoogde kans op vezelvrijgave
---------------------------------	--

Gebondenheid	Categorie 1: hechtgebonden in oorsprong
Asbestsoort (vezeltype)	Crocidoliet aanwezig
Asbestconcentratie	Laag (< 50%)
Afschermingsgraad van het gehele materiaal	Geheel of deels (ook) vrij aan de binnenlucht
Toestand van het materiaal	Licht beschadigd, licht verweerd. Intact calciumsilicaatmateriaal of categorie III 'gebondenheid'

Beschrijving	RF plaat - meters
Omgeving	Binnen
Primaire drager	Communicatie en elektrische infrastructuur en uitrusting
Asbestmateriaal	Plaat, paneel, tablet - Generiek
Bindmiddel van asbestmateriaal	Cement
Gebondenheid op basis van bindmiddel	Hecht
Hoeveelheid (oppervlakte - dikte - aantal)	• 1,00 m <sup>2</sup> - 0,99 cm - 1 stuk
Totaal volume	0,01 m <sup>3</sup>
Eenvoudig bereikbaar	Ja
Bevestigingswijze	• Geschroefd
Identificatiemethode	Vaststelling zonder monstername
Destructieve handeling voor identificatie	Nee
Opmerking	Brandwerende plaat

Het asbestmateriaal valt onder de mijlpaal van 2040.

Verwijderen

- Zorg voor een veilig beheer. Vermijd het beschadigen van het asbestmateriaal. Controleer de toestand jaarlijks op wijzigingen.

- Eenvoudige handelingen: mag via doe-het-zelf of door werknemer(s) met opleidingsattest eenvoudige handelingen  
U kan meer info vinden op <https://ovam.vlaanderen.be/voorzorgsmaatregelen-bij-asbestverwijdering> alsook de 'Toelichting' achteraan in dit asbestattest waar de methodieken asbestverwijdering worden beschreven.

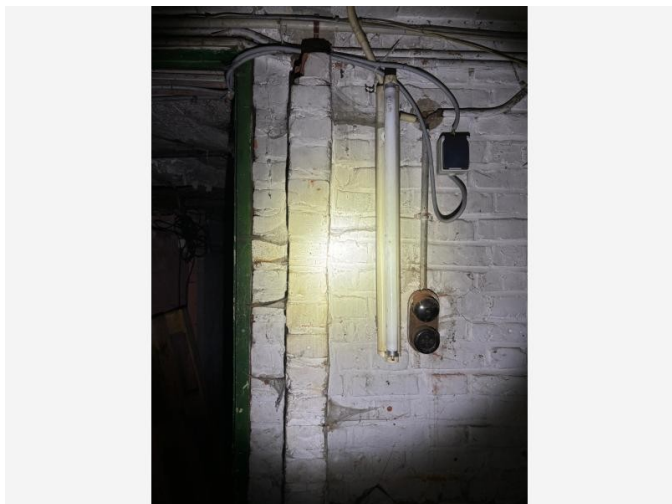
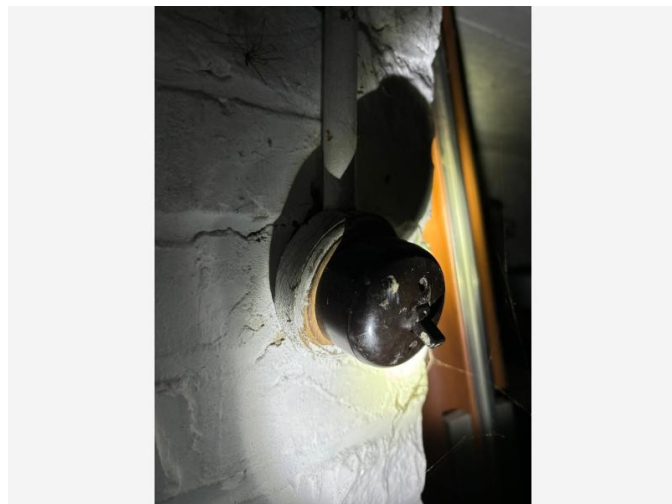
Eindbeoordeling materiaalrisico	Laag materiaalrisico en/of verlaagde kans op vezelvrijgave
---------------------------------	--

Gebondenheid	Categorie 1: hechtgebonden in oorsprong
Asbestsoort (vezeltype)	Crocidoliet aanwezig
Asbestconcentratie	Laag (< 50%)
Afschermingsgraad van het gehele materiaal	Geheel of deels (ook) vrij aan de binnenlucht
Toestand van het materiaal	Onbeschadigd, niet verweerd

Beschrijving	Bakeliet schakelaars
Omgeving	Binnen
Primaire drager	Communicatie en elektrische infrastructuur en uitrusting
Asbestmateriaal	Plaat, paneel, tablet - Type Bakeliet
Bindmiddel van asbestmateriaal	Kunststof of -hars
Gebondenheid op basis van bindmiddel	Hecht
Hoeveelheid (oppervlakte - dikte - aantal)	• 2,00 m <sup>2</sup> - 1,00 cm - 1 stuk
Totaal volume	0,02 m <sup>3</sup>
Eenvoudig bereikbaar	Ja
Bevestigingswijze	• Geschroefd
Identificatiemethode	Vaststelling zonder monstername
Destructieve handeling voor identificatie	Nee
Opmerking	Verschillende elementen aanwezig in de kelder; meters, schakelaars en lichtpunten.

Het asbestmateriaal valt onder de mijlpaal van 2040.

Zorgvuldig beheren

- Zorg voor een veilig beheer. Vermijd het beschadigen van het asbestmateriaal. Controleer de toestand jaarlijks op wijzigingen.

- Eenvoudige handelingen: mag via doe-het-zelf of door werknemer(s) met opleidingsattest eenvoudige handelingen  
U kan meer info vinden op <https://ovam.vlaanderen.be/voorzorgsmaatregelen-bij-asbestverwijdering> alsook de 'Toelichting' achteraan in dit asbestattest waar de methodieken asbestverwijdering worden beschreven.

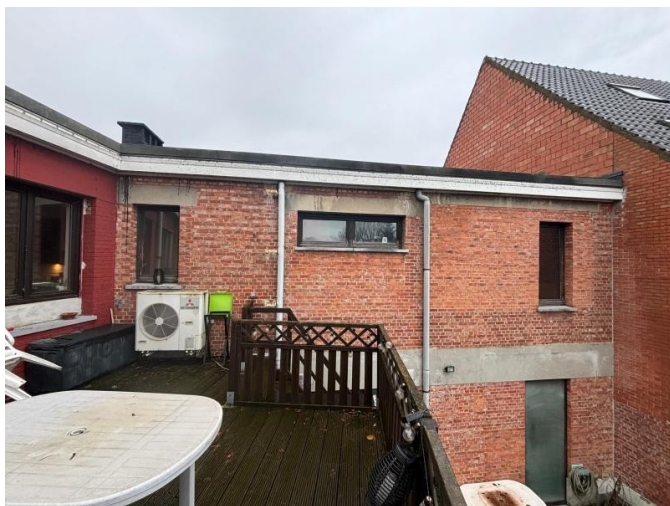
**Reden:** Er is geen volledige risicobeoordeling mogelijk

**Uitleg van de asbestdeskundige:** Er zijn schijnbaar 2 schouwen aanwezig op het plat dak. Echter, gezien de hoogte en de schouwen van binnenuit zijn afgesloten, is er geen beoordeling mogelijk zonder destructief onderzoek. Mogelijks zit er een asbest cement buis in de schouw.

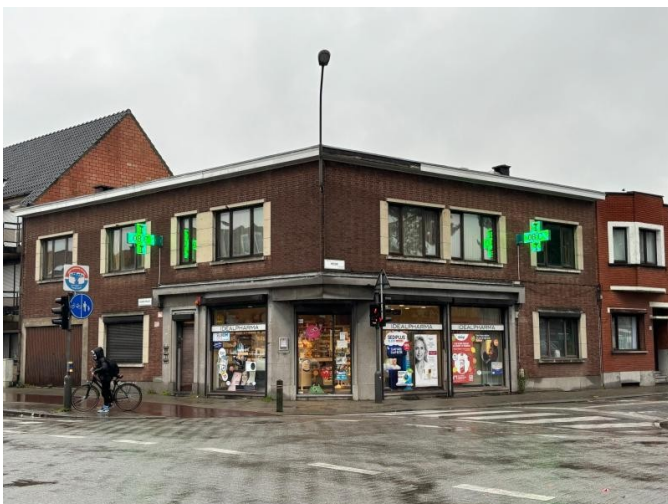
**Reden:** Het te onderzoeken materiaal situeert zich hoger dan 3,50 m te rekenen vanaf een veilige ondergrond

**Uitleg van de asbestdeskundige:** Het hoofddak kon niet op een veilige manier worden benaderd (hoogte >3.5m) alsook de dakbedekking die zich bevindt onder het terras van de woning, kon niet worden geïnspecteerd zonder destructief onderzoek. Bij werken wordt aangeraden een staal te nemen. Tevens wordt meestal geen staal genomen van een roofing gezien de mogelijke schade dat kan veroorzaakt worden.

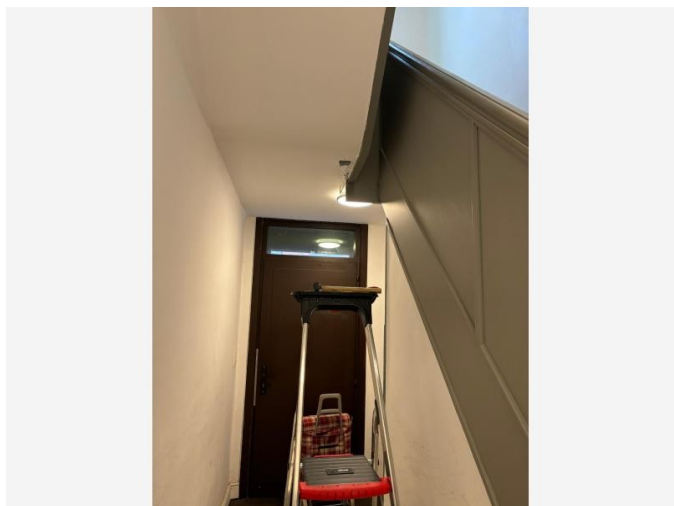
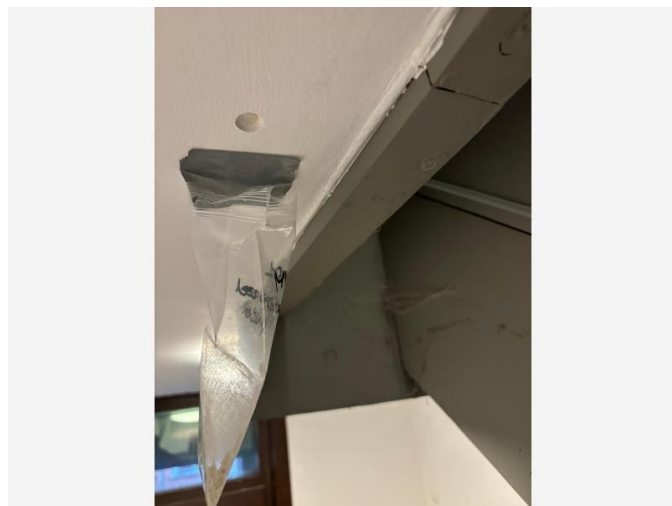
Geen asbest

#	Type	Referentie	Resultaat
7.1	Mengmonster	MM01	Geen asbest

<b>Beschrijving</b>	Pleisterwerk - trappenhal
<b>Omgeving</b>	Binnen
<b>Primaire drager</b>	Binnenwand
<b>Bindmiddel van materiaal</b>	Gips - kalk
<b>Gebondenheid op basis van bindmiddel</b>	Niet-hechtgebonden
<b>Hoeveelheid (oppervlakte - dikte - aantal)</b>	• 20,00 m <sup>2</sup> - 1,00 cm - 1 stuk
<b>Totaal volume</b>	0,20 m <sup>3</sup>
<b>Identificatiemethode</b>	Vaststelling met monstername
<b>Destructieve handeling voor identificatie</b>	Nee
<b>Opmerking</b>	De vermelde oppervlaktes, diktes en volumes betreffen een beredeneerde schatting. Er worden geen rechten verleend aan deze oppervlaktes/diktes/volumes.
