# Asbestinventarisatetest

Lageweg 25, 2660 Antwerpen

Attestnummer : **20250401-000180.000**

Uitgegeven op : **01.04.2025**

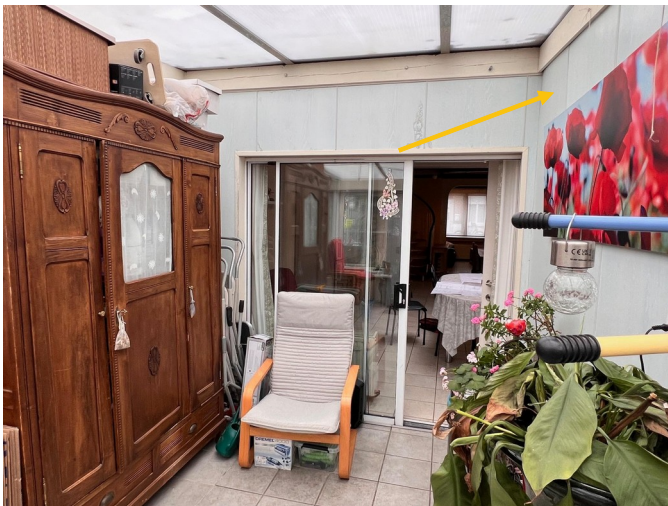
De houten wandbekleding in de veranda is niet-asbestverdacht. In het kader van het niet destructief onderzoek konden eventuele onderliggende lagen niet geïnspecteerd worden.

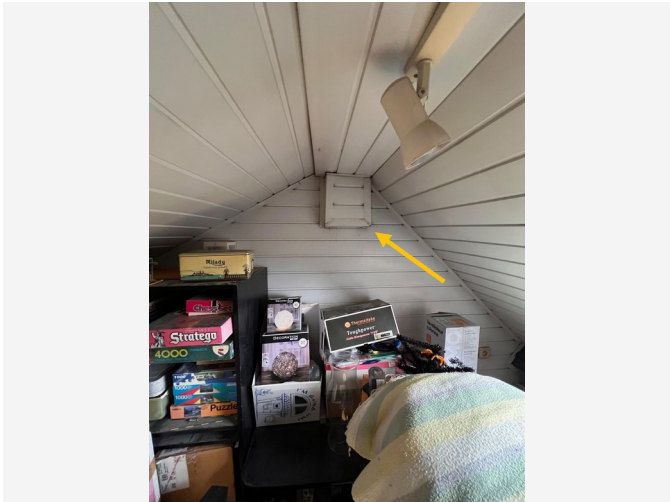
## Fiche 2: restant schouw: mogelijk onderliggende asbestverdachte doorvoer

Tijdens de renovatie van de woning werden de bestaande schouwen afgebroken. Op de zolder stellen we nog een resterend stuk schouw vast dat mee bekleed is met kunststof planchetten waardoor de binnenzijde ervan niet waargenomen kan worden zonder beschadigen of demonteren.

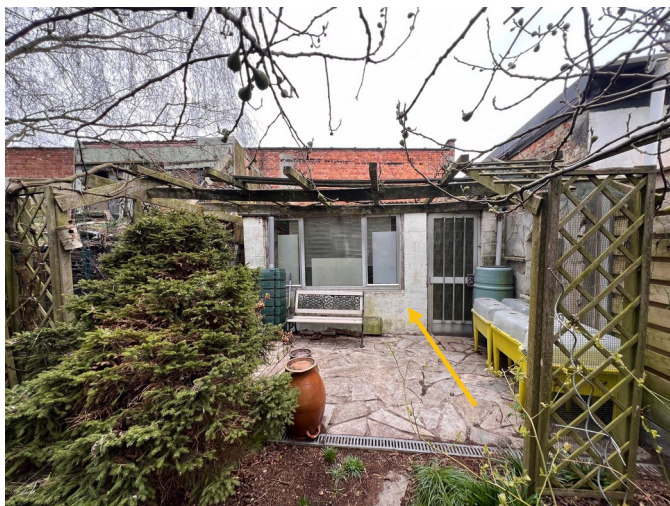
## Fiche 3: tuinberging

De tuinberging bestaat uit niet-asbestverdachte toepassingen voor wat betreft de vloer (beton), de wanden (baksteen en beton) en het dak (polyester). In het kader van het niet destructief onderzoek konden eventuele onderliggende lagen niet geïnspecteerd worden.

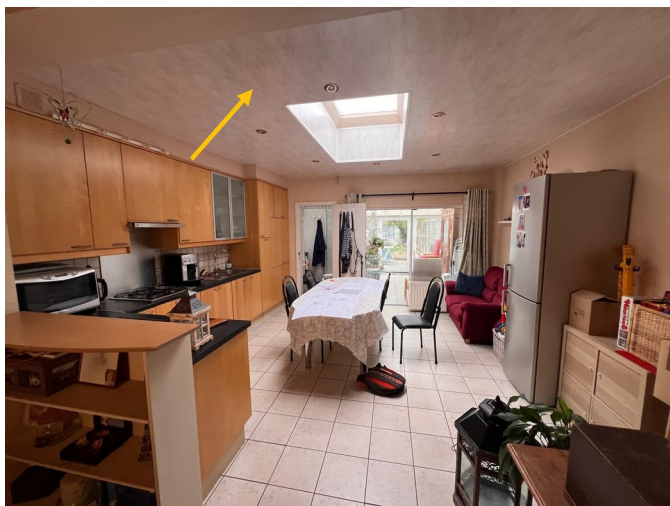
In alle ruimtes zijn valse plafonds geplaatst, hetzij in Gyproc, hetzij in kunststof of in hout. Al deze toepassingen zijn niet-asbestverdacht. In het kader van het niet destructief onderzoek konden eventuele onderliggende lagen niet geïnspecteerd worden. Er is geen zichtbaar pleisterwerk aanwezig aan de plafonds.

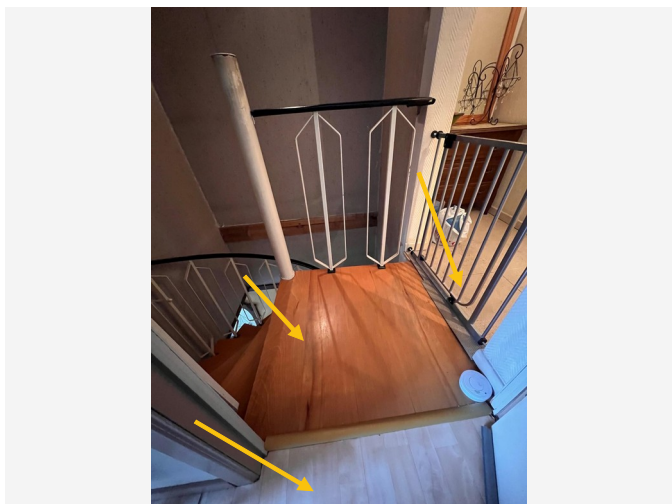
Op de zolderverdieping is flexibel vloerzeil geplaatst op OSB. Op de eerste verdieping ligt in de slaapkamers een flexibel vloerzeil op een houten plankenvloer. Op de overloop liggen tapijttegels op een houten plankenvloer. De trap is vervaardigd uit hout. Op het gelijkvloers zijn overal tegels geplaatst. In het kader van het niet destructief onderzoek konden eventuele onderliggende lagen niet geïnspecteerd worden.

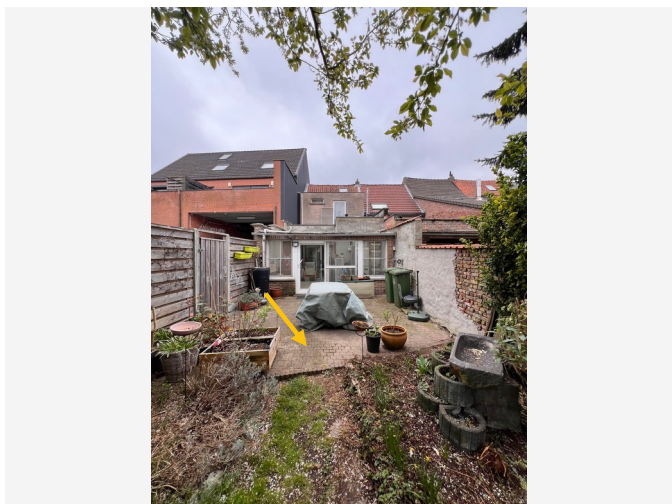
De verhardingen aan de achterzijde van de woning en die aan de tuinberging bestaan uit niet-asbestverdachte toepassingen. In het kader van het niet destructief onderzoek konden eventuele onderliggende lagen niet geïnspecteerd worden.

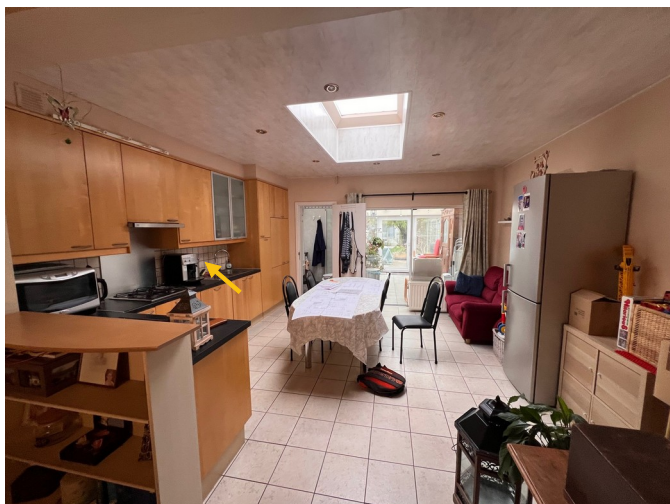
In de badkamer en in de keuken zijn wandtegels geplaatst. Deze zijn niet-asbestverdacht. In het kader van het niet destructief onderzoek konden eventuele onderliggende lijmlagen niet geïnspecteerd worden.

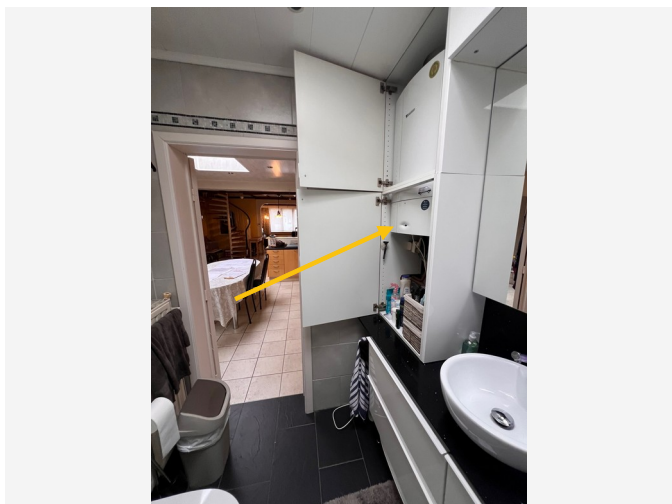
Uit de ketelkenplaat van de ketel Junkers Top ZWB 42-3 kunnen we afleiden dat het productiejaar 2009 betreft. Omwille van het bouwjaar (na 1999) kunnen de toepassingen (dichtingen) in het toestel als niet-asbestverdacht worden beschouwd.

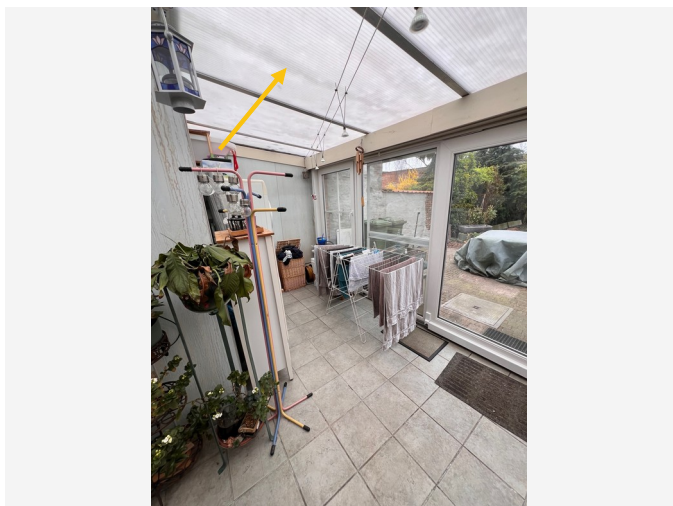
Het dak van de veranda is vervaardigd uit polycarbonaat. Deze toepassing is niet-asbestverdacht.

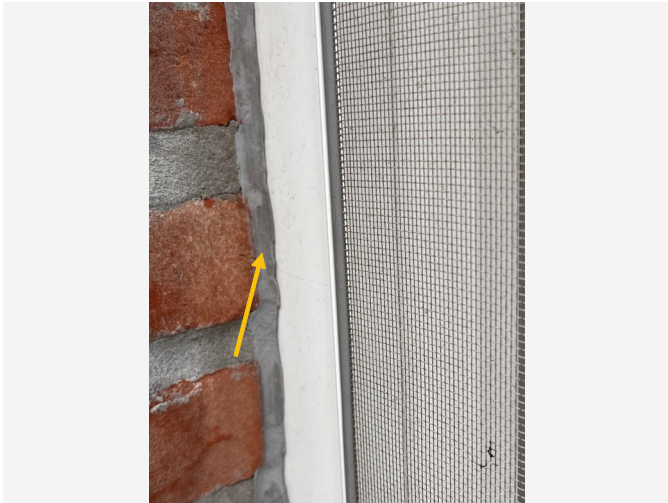
Geen verdachte mastieken waar te nemen tijdens de inspectie naar de raamafdichting. In het kader van het niet destructief onderzoek konden eventuele onderliggende lagen niet geïnspecteerd worden.

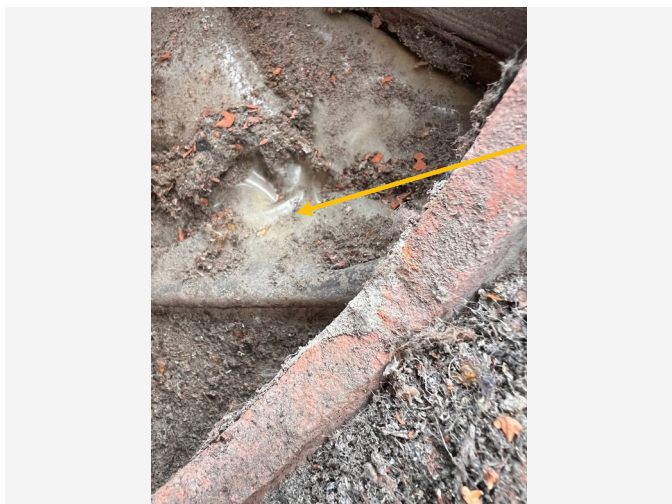
Tijdens de inspectie naar een mogelijk asbestverdacht onderdak stellen wij bij het optillen van een aantal dakpannen vast dat er geen onderdak aanwezig is. Onder de dakpannen stellen we isolatie vast en onmiddellijk daaronder de dakafwerking (kunststof planchetten). De dakpannen werden op één plaats opgetild vanuit het veluxraam aan de achterzijde van de woning. Het is dus niet uigesloten dat er zich op andere, niet geïnspecteerde, plaatsen wel een asbestverdacht onderdak bevindt

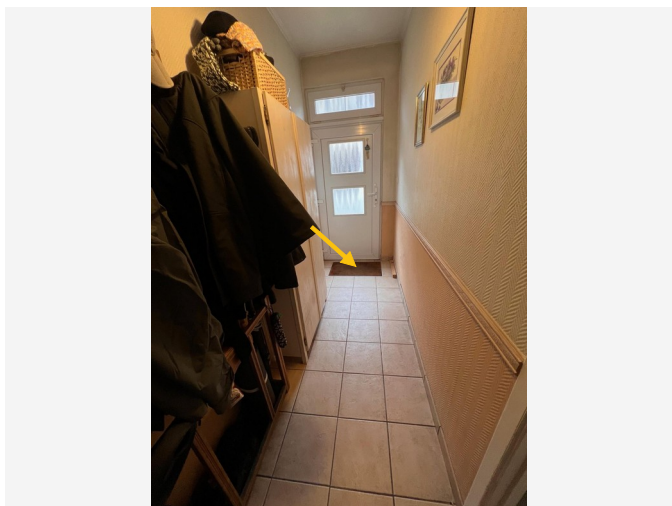
Het verzonken deurmatkader in de inkomhal bestaat uit niet-asbestverdachte toepassingen (tegels). In het kader van het niet destructief onderzoek konden eventuele onderliggende lagen niet geïnspecteerd worden.

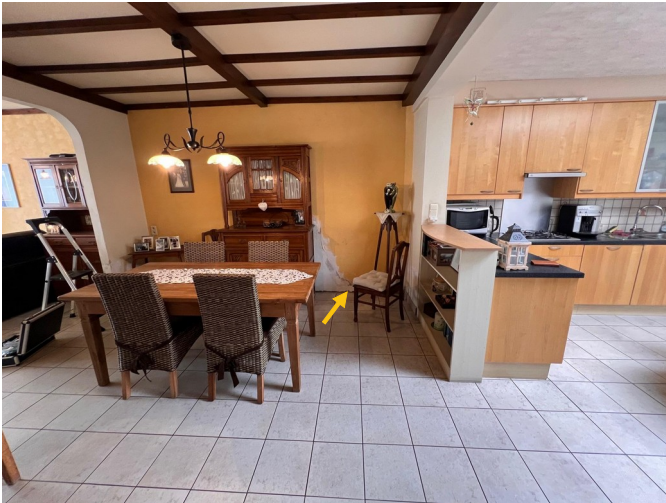
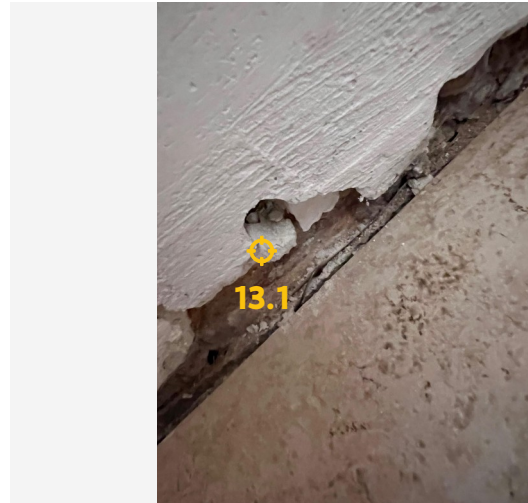
## Fiche 13: pleisterwerk wanden

Geen asbest

| # | Type | Referentie | Resultaat |
|---|---|---|---|
| 13.1 | Mengmonster | MM03 | Geen asbest |

| Opmerking | Het pleisterwerk aan de wanden werd bemonsterd in de leefruimte (individuele ruimte) en in de badkamer ter hoogte van de ketel (natte ruimte + stookruimte). In de trappenhal zijn wanden geplaatst in Gyproc. De twee stalen werden verdeeld in één mengmonster. De aangegeven hoeveelheden berusten op een ruwe inschatting en kunnen niet letterlijk overgenomen worden in het kader van een meetstaat voor eventuele werken. Hieraan kunnen geen rechten worden ontleend. |

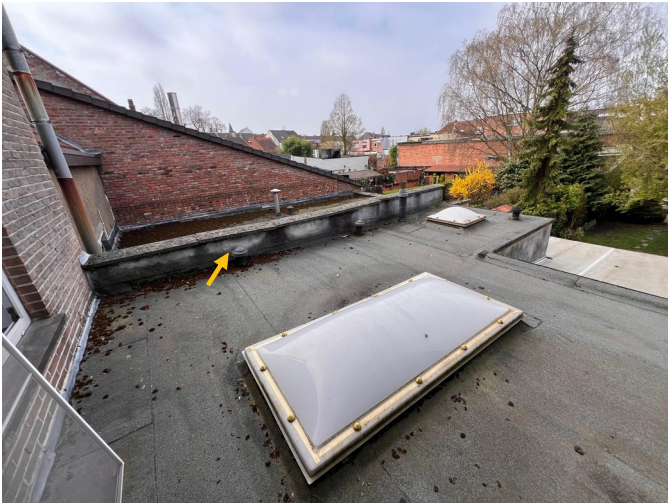
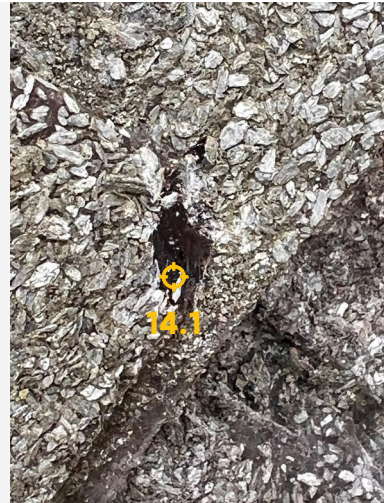
## Fiche 14: roofing plat dak boven keuken

Geen asbest

| # | Type | Referentie | Resultaat |
|---|---|---|---|
| 14.1 | Puntmonster | MM01 | Geen asbest |

| Opmerking | De roofing op het plat dak werd bemonsterd ter hoogte van de toplaag om structurele gevolgschade (lekkage) te vermijden. In het kader van het niet destructief onderzoek konden eventuele onderliggende lagen niet geïnspecteerd worden. De aangegeven hoeveelheden berusten op een ruwe inschatting en kunnen niet letterlijk overgenomen worden in het kader van een meetstaat voor eventuele werken. Hieraan kunnen geen rechten worden ontleend. |
