# Asbestinventarisatetest

Lotusstraat 25, 2610 Antwerpen

Attestnummer : 20231005-000236.000

Uitgegeven op : 05.10.2023

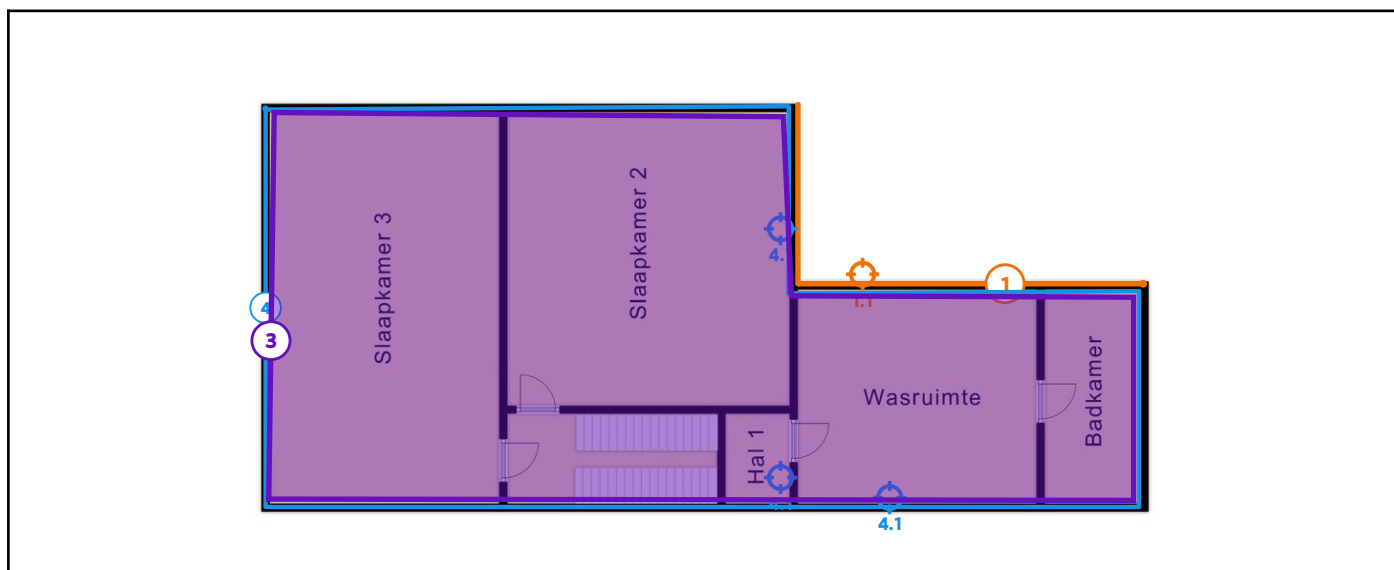
## Plan 1.2: 1ste verdieping

| Beschrijving | Type | Actie |
|---|---|---|
| 1. Leien - Achtergevel - 1ste verdieping | Asbestmateriaal | <a href="#">Verwijderen</a> |

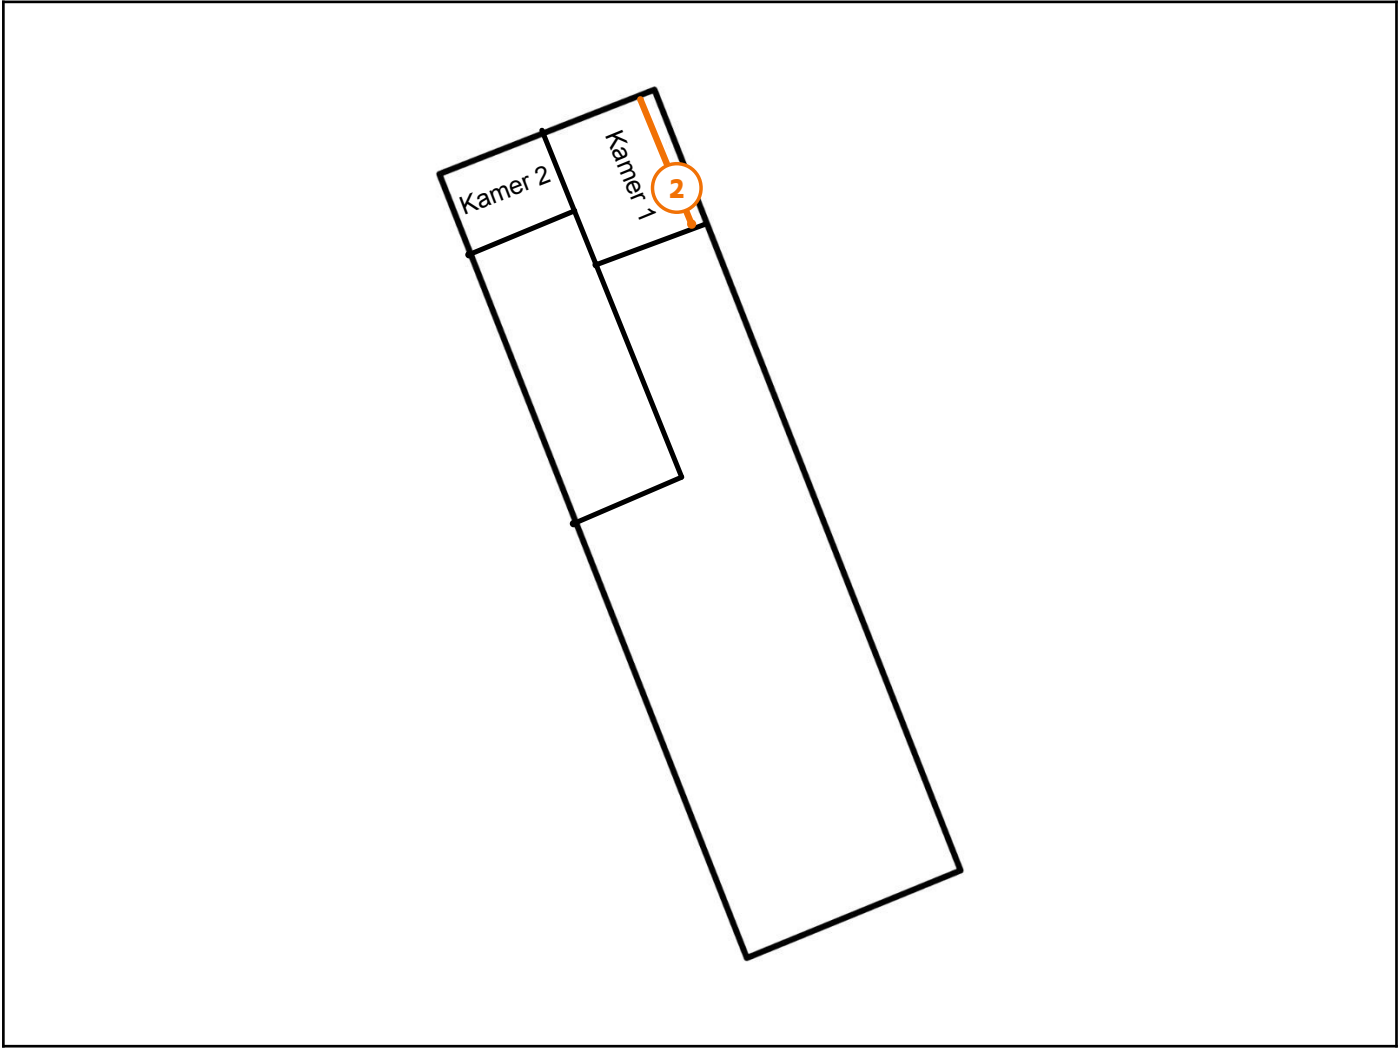
# Plan 1.3: Kelder

| Beschrijving | Type | Actie |
|---|---|---|
| 2. Luchtkanaal - Kelder - Kamer 1 | Asbestmateriaal | <a href="#">Verwijderen</a> |

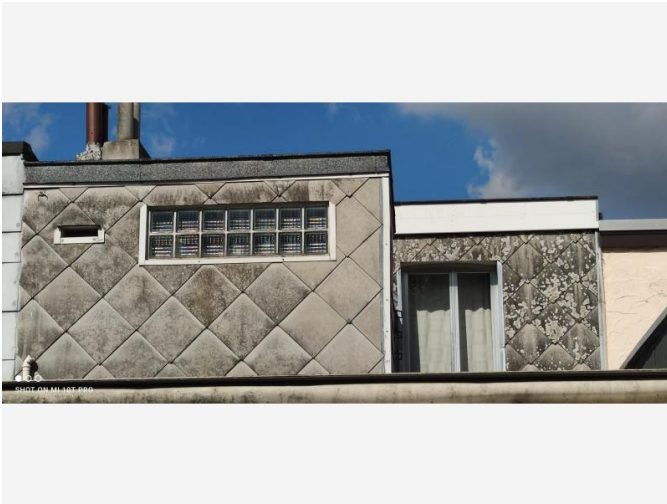
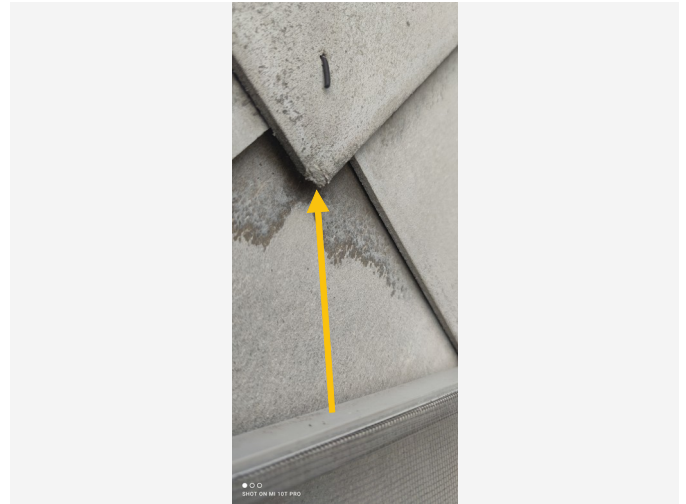
| Fiche 1: Leien - Achtergevel - 1ste verdieping..... | 15 |

Het asbestmateriaal valt onder de mijlpaal van 2034.

| Eindbeoordeling materiaalarisico | Verhoogd materiaalarisico en/of verhoogde kans op vezelvrijgave |

| Toestand van het materiaal | Zwaar beschadigd, zwaar verweerd |

| Beschrijving | Leien - Achtergevel - 1ste verdieping |
| Asbestmateriaal | Dak- en gevelbekleding - Lei, shingle |

- Zorg voor een veilig beheer. Vermijd het beschadigen van het asbestmateriaal. Controleer de toestand jaarlijks op wijzigingen.
- Zorg voor een veilig beheer en verwijder dit asbestmateriaal wanneer het bij werken eenvoudig bereikbaar wordt. Controleer de toestand jaarlijks op wijzigingen.

- Eenvoudige handelingen: mag via doe-het-zelf of door werknemer(s) met opleidingsattest eenvoudige handelingen  
Hechtgebonden asbest mag je zelf verwijderen als je de toepassing in één geheel kan verwijderen. Niet slijpen, breken of boren.  
De inschatting van de hoeveelheid is geen exacte meting.

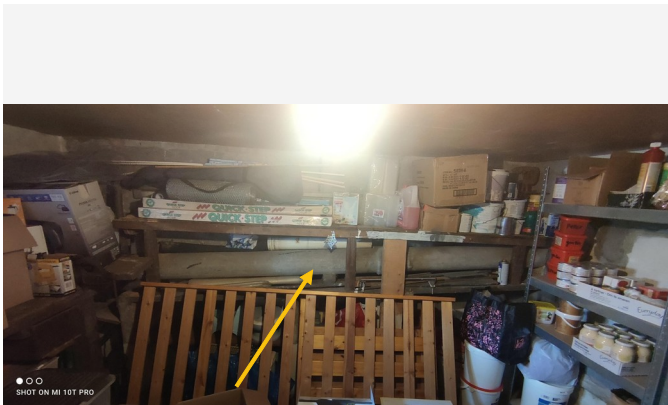
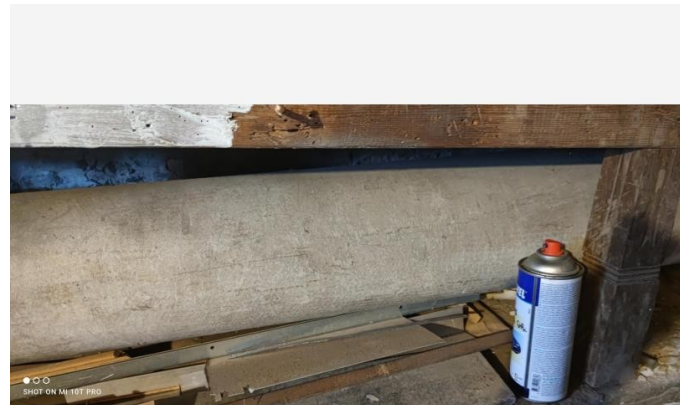
| Fiche 2: Luchtkanaal - Kelder - Kamer 1..... | 18 |

Het asbestmateriaal valt onder de mijlpaal van 2040.

| Eindbeoordeling materiaalrisico | Verhoogd materiaalrisico en/of verhoogde kans op vezelvrijgave |

| Asbestsoort (vezeltype) | Crocidoliet aanwezig |
| Toestand van het materiaal | Licht beschadigd, licht verweerd. Intact materiaal type Pical – asbestboard of categorie III 'gebondenheid' |

| Beschrijving | Luchtkanaal - Kelder - Kamer 1 |

- Zorg voor een veilig beheer. Vermijd het beschadigen van het asbestmateriaal. Controleer de toestand jaarlijks op wijzigingen.
- Zorg voor een veilig beheer en verwijder dit asbestmateriaal wanneer het bij werken eenvoudig bereikbaar wordt. Controleer de toestand jaarlijks op wijzigingen.

- Eenvoudige handelingen: enkel door erkend asbestverwijderaar  
Hechtgebonden asbest mag je enkel zelf verwijderen als je de toepassing in één geheel kan verwijderen. In dit geval is dit niet mogelijk.

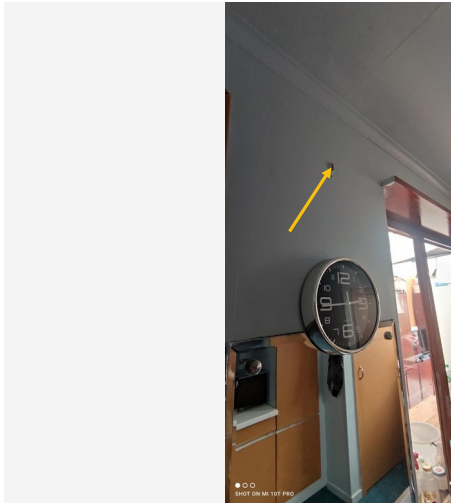
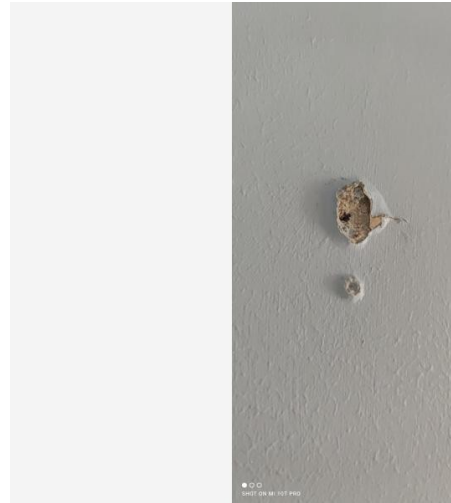
| Fiche 4: Pleisterwerk - Wand - Volledig gebouw..... | 24 |

Geen asbest

| Beschrijving | Pleisterwerk - Wand - Volledig gebouw |
