# Asbestinventarisat attest

Kapelstraat 310, 2660 Antwerpen

Attestnummer : 20250414-000030.000

Uitgegeven op : 14.04.2025

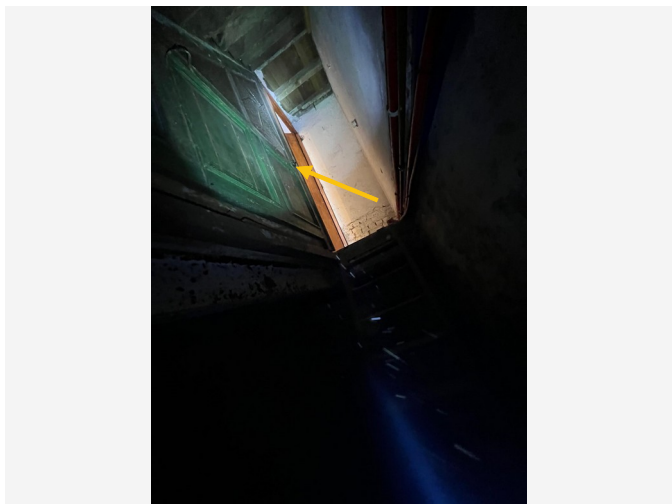
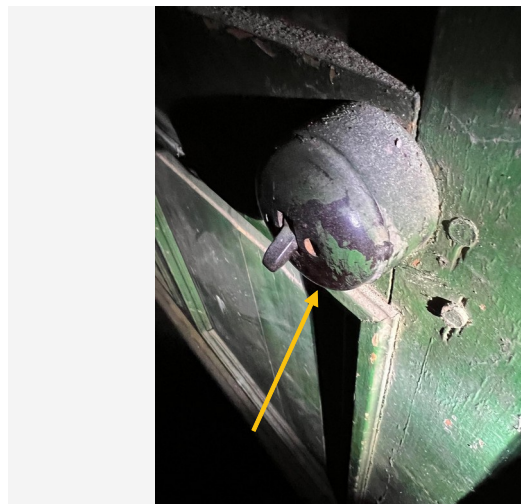
| Eindbeoordeling materiaalarisico | Verhoogd materiaalarisico en/of verhoogde kans op vezelvrijgave |

| Gebondenheid | Categorie 1: hechtgebonden in oorsprong |
| Asbestsoort (vezeltype) | Crocidoliet aanwezig |
| Asbestconcentratie | Laag (< 50%) |
| Afschermingsgraad van het gehele materiaal | Geheel of deels (ook) vrij aan de binnenlucht |
| Toestand van het materiaal | Licht beschadigd, licht verweerd. Intact calciumsilicaatmateriaal of categorie III 'gebondenheid' |

| Beschrijving | bakeliet |
| Opmerking | In de kelder en in de toonzaal bevinden zich diverse toepassingen die mogelijk bakeliet bevatten. Het betreft onder andere een electra kast en een oud stopcontact. Geen staalname mogelijk conform de bepalingen voorzien in de Welzijnswet (elektrische spanning - veiligheid). De aangegeven hoeveelheden berusten op een ruwe inschatting en kunnen niet letterlijk overgenomen worden in het kader van een meetstaat voor eventuele werken. Hieraan kunnen geen rechten worden ontleend. |

Verwijderen

- Zorg voor een veilig beheer. Vermijd het beschadigen van het asbestmateriaal. Controleer de toestand jaarlijks op wijzigingen.

- Eenvoudige handelingen: mag via doe-het-zelf of door werknemer(s) met opleidingsattest eenvoudige handelingen  
Deze toepassing kan verwijderd worden door een aannemer die over een opleidingsattest eenvoudige handelingen beschikt of door een particulier (doe-het-zelf) indien:
  - er geen verhoogd risico op vrijgave van asbestvezels (max. concentratie  $0,01 \text{ vezels/cm}^3$  - CODEX Art. VI.3-54) ontstaat
  - de toepassing voorafgaand wordt gefixeerd of bevochtigd
  - de individuele elementen zonder machinale werktuigen en zonder breken of gooien een voor een losgemaakt worden
  - de toepassing dubbel verpakt in een zak bestemd voor asbesthoudend afval afgevoerd wordt naar een erkend afvalpunt (recyclagepark)

In de zone van verwijdering mogen geen derden en/of minderjarigen aanwezig zijn en moet uitvoerder de juiste voorzorgsmaatregelen in acht nemen en zich voorzien van de nodige persoonlijke beschermingsmiddelen (minimaal wegwerphandschoenen en een mondkap type FFP3).

Indien de electra toepassingen eigendom zijn van de netbeheerder dienen deze door deze laatste verwijderd te worden.

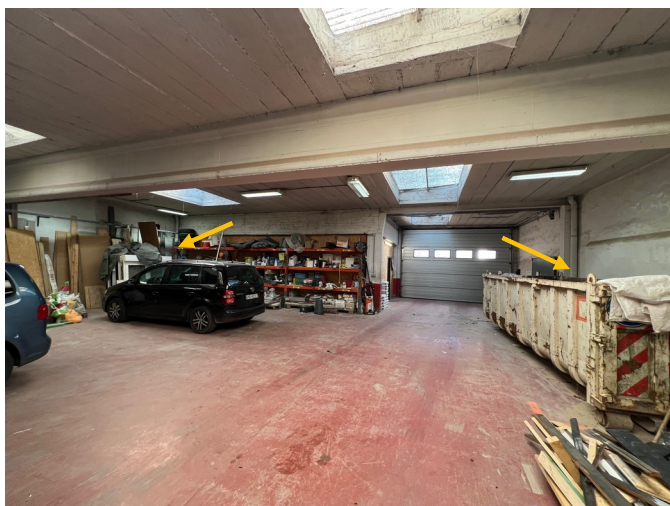
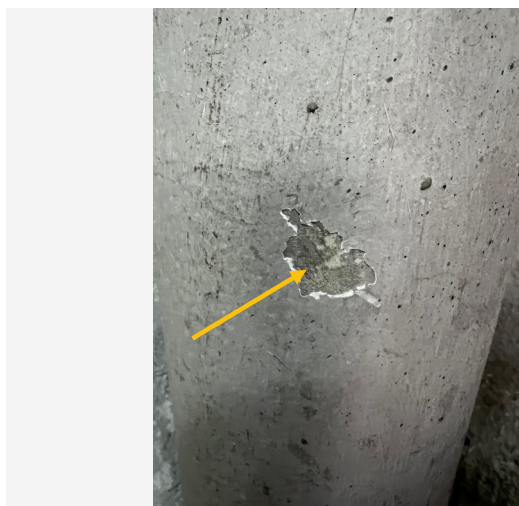
| Eindbeoordeling materiaalarisico | Verhoogd materiaalarisico en/of verhoogde kans op vezelvrijgave |

| Gebondenheid | Categorie 1: hechtgebonden in oorsprong |
| Asbestsoort (vezeltype) | Crocidoliet aanwezig |
| Asbestconcentratie | Laag (< 50%) |
| Afschermingsgraad van het gehele materiaal | Geheel of deels (ook) vrij aan de binnenlucht |
| Toestand van het materiaal | Licht beschadigd, licht verweerd. Intact calciumsilicaatmateriaal of categorie III 'gebondenheid' |

| Beschrijving | afvoeren in AC |
| Opmerking | In het magazijn lopen twee asbestverdachte afvoerbuizen waarop andere afvoeren in kunststof zijn aangesloten. De geleverde afvoerbuizen werden auditief en visueel geïnspecteerd. De aangegeven hoeveelheden berusten op een ruwe inschatting en kunnen niet letterlijk overgenomen worden in het kader van een meetstaat voor eventuele werken. Hieraan kunnen geen rechten worden ontleend. |

Verwijderen

- Zorg voor een veilig beheer. Vermijd het beschadigen van het asbestmateriaal. Controleer de toestand jaarlijks op wijzigingen.

- Eenvoudige handelingen: mag via doe-het-zelf of door werknemer(s) met opleidingsattest eenvoudige handelingen  
Deze toepassing kan verwijderd worden door een aannemer die over een opleidingsattest eenvoudige handelingen beschikt of door een particulier (doe-het-zelf) indien:
  - er geen verhoogd risico op vrijgave van asbestvezels (max. concentratie  $0,01 \text{ vezels/cm}^3$  - CODEX Art. VI.3-54) ontstaat
  - de toepassing voorafgaand wordt gefixeerd of bevochtigd
  - de individuele elementen zonder machinale werktuigen en zonder breken of gooien een voor een losgemaakt worden
  - de toepassing dubbel verpakt in een zak bestemd voor asbesthoudend afval afgevoerd wordt naar een erkend afvalpunt (recyclagepark)

In de zone van verwijdering mogen geen derden en/of minderjarigen aanwezig zijn en moet uitvoerder de juiste voorzorgsmaatregelen in acht nemen en zich voorzien van de nodige persoonlijke beschermingsmiddelen (minimaal wegwerphandschoenen en een mondkap type FFP3).

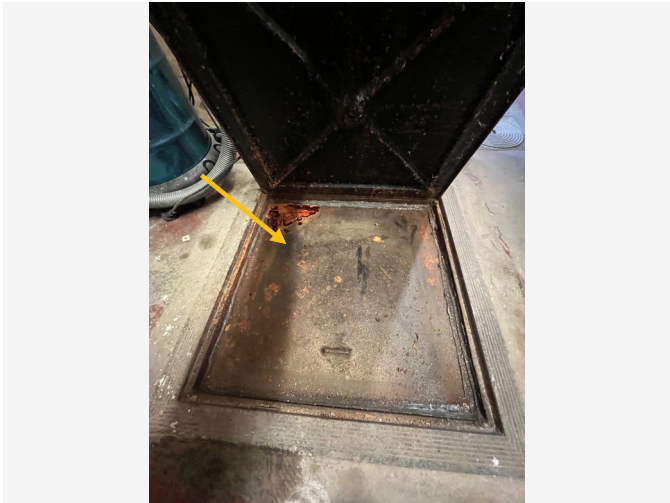
**Reden:** Slotvaste toegangspoort, -deur of -luik

**Uitleg van de asbestdeskundige:** De putdeksels in de berging van het magazijn kunnen niet geopend worden zonder beschadigen of demonteren.

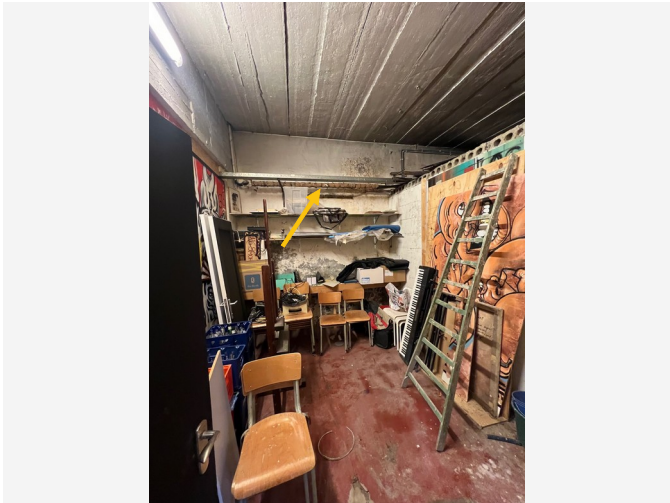
In de berging in het magazijn loopt een stuk leidingisolatie die bestaat uit golfkarton en een kern van minerale wol. Deze toepassing is niet-asbestverdacht.

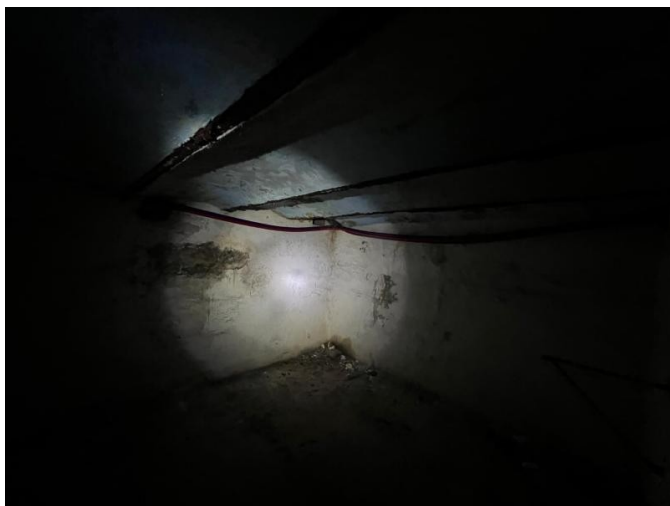
De kelder bestaat uit niet-asbestverdachte toepassingen (beton en bakstenen) voor wat betreft het plafond, de vloer en de wanden. In het kader van het niet destructief onderzoek konden eventuele onderliggende lagen niet geïnspecteerd worden.

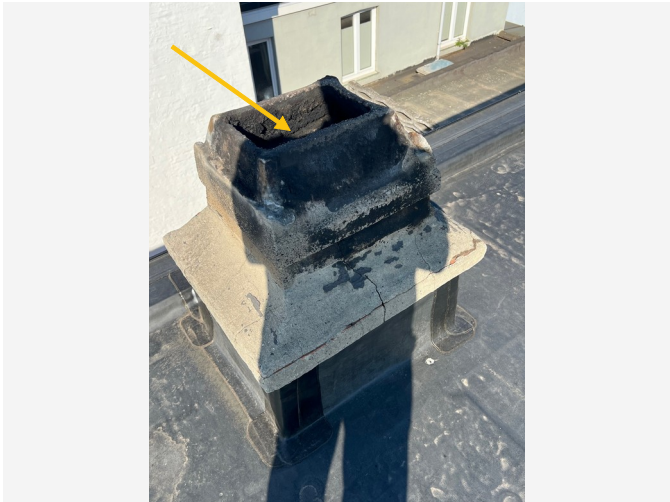
## Fiche 6: schouw: mogelijk onderliggende asbestverdachte doorvoer

De doorvoer in de schouw op het plat dak van de woning is niet-asbestverdacht voor wat betreft het waarneembare gedeelte. In het kader van het niet destructief onderzoek konden eventuele onderliggende elementen niet geïnspecteerd worden.

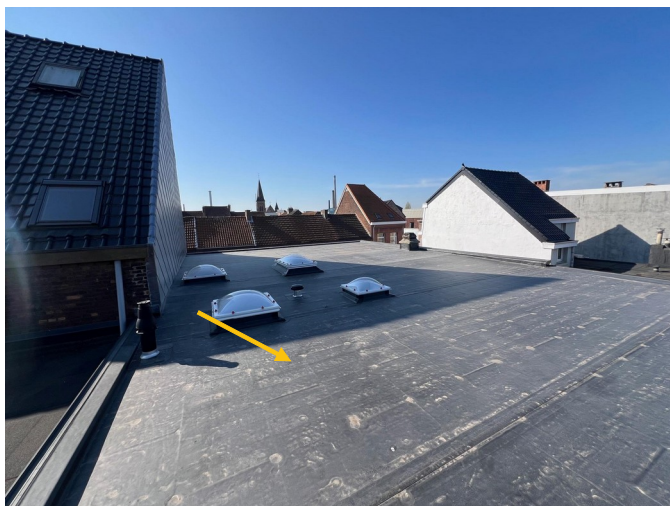
De afdichting van het plat dak van de woning bestaat uit EPDM. Deze toepassing is niet-asbestverdacht. De deskundige kan geen uitspraak doen over eventuele onderliggende lagen.

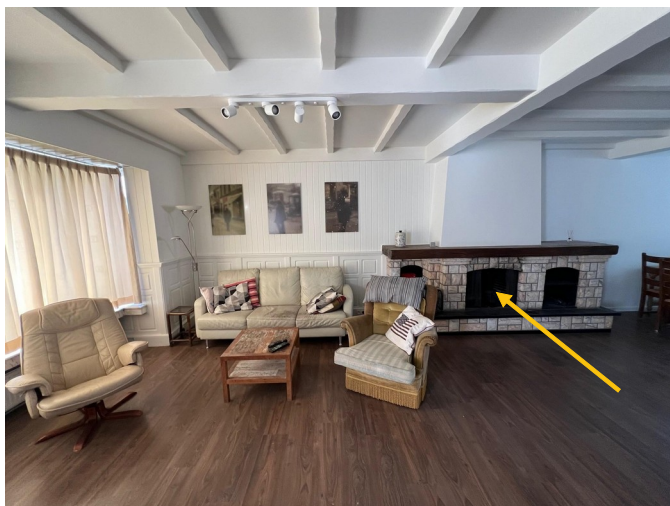
De toepassingen in en rond de open haard zijn niet-asbestverdacht voor wat betreft het zichtbare gedeelte. In het kader van het niet destructief onderzoek konden eventuele onder- of bovenliggende elementen niet geïnspecteerd worden.

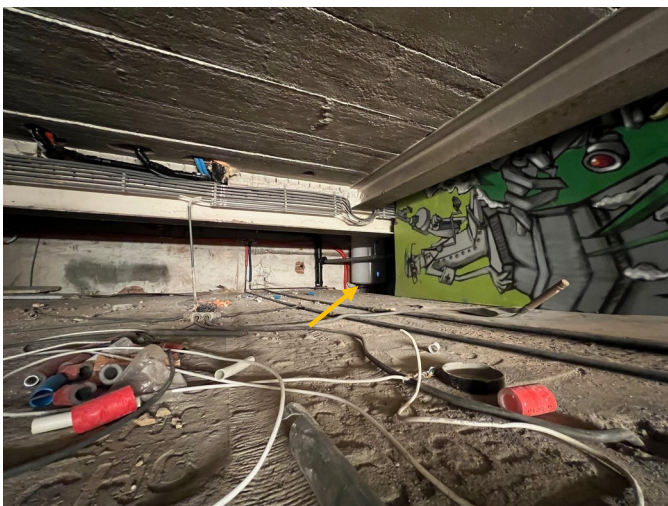
Uit de artikelcode van de boiler Van Marcke type GB 80 E5 kunnen we afleiden dat het toestel na 2000 is geproduceerd. Omwille van het bouwjaar (na 1999) kunnen de toepassingen (dichtingen) in het toestel als niet-asbestverdacht worden beschouwd.

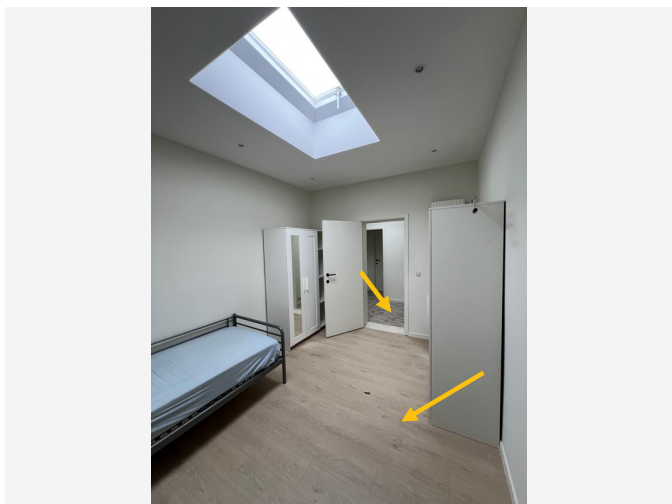
In het magazijn en in de toonzaal ligt een betonvloer. In het toilet en in de bar zijn tegels geplaatst. In het woongedeelte op de eerste verdieping liggen er tegels in de keuken, in de badkamer, in de gang en in de traphal. In de leefruimte en in de drie slaapkamers ligt parket. Al deze toepassingen zijn niet-asbestverdacht. In het kader van het niet destructief onderzoek konden eventuele onderliggende lagen niet geïnspecteerd worden.

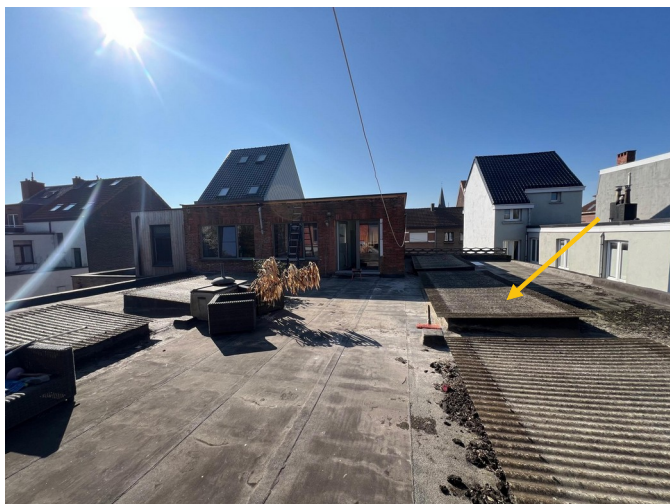
De koepels van het magazijn bestaan uit polyester en hout. Deze toepassingen zijn niet-asbestverdacht.

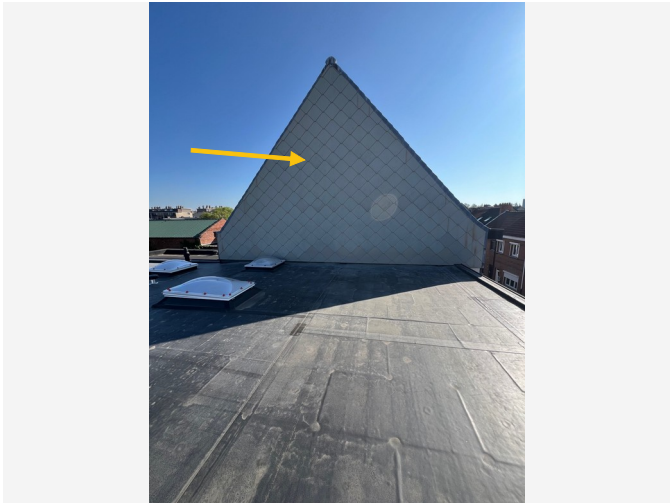
De leien aan de zijgevel van het hellend dak van de rechterbuur zijn niet-asbestverdacht doch behoren niet tot het inspectiegebied.

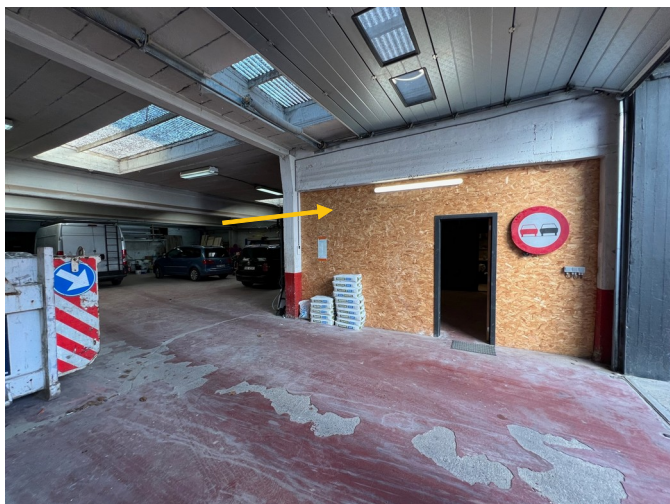
De houten wand bij het binnenkomen van het magazijn is vervaardigd uit OSB. Deze toepassing is niet-asbestverdacht. In het kader van het niet destructief onderzoek konden eventuele onderliggende lagen niet geïnspecteerd worden.

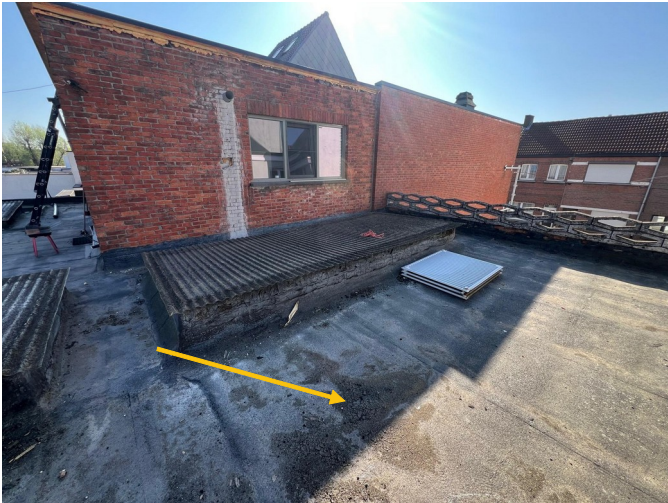
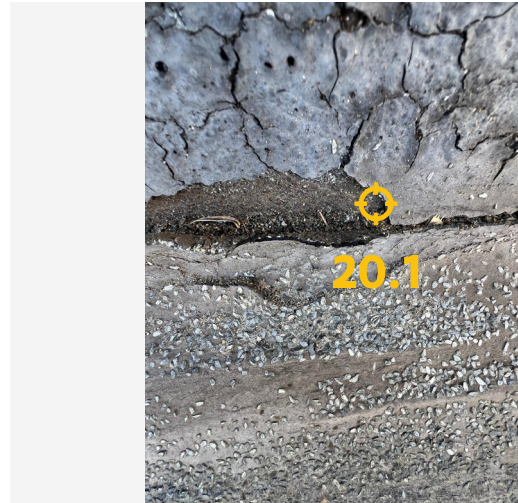
## Fiche 20: roofing platte daken

| Opmerking | De roofing op de platte daken werd bemonsterd ter hoogte van de toplaag om structurele gevolgschade (lekkage) te vermijden. In het kader van het niet destructief onderzoek konden eventuele onderliggende lagen niet geïnspecteerd worden. De aangegeven hoeveelheden berusten op een ruwe inschatting en kunnen niet letterlijk overgenomen worden in het kader van een meetstaat voor eventuele werken. Hieraan kunnen geen rechten worden ontleend. |
