# Asbestinventarisatetest

Frieslandstraat 4/67, 2660 Antwerpen

Attestnummer : 20250721-000189.000

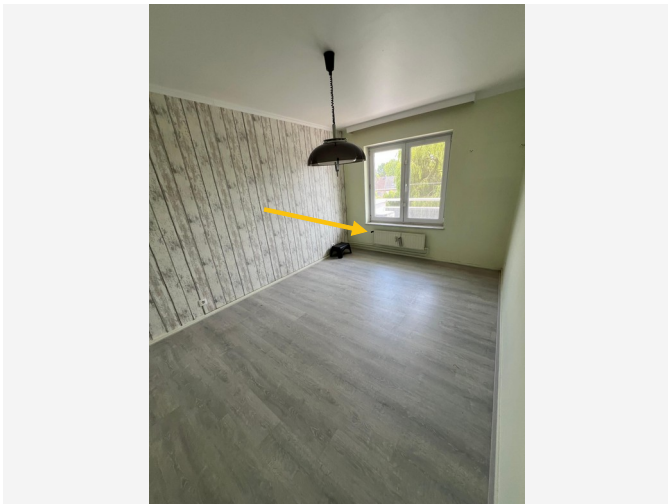
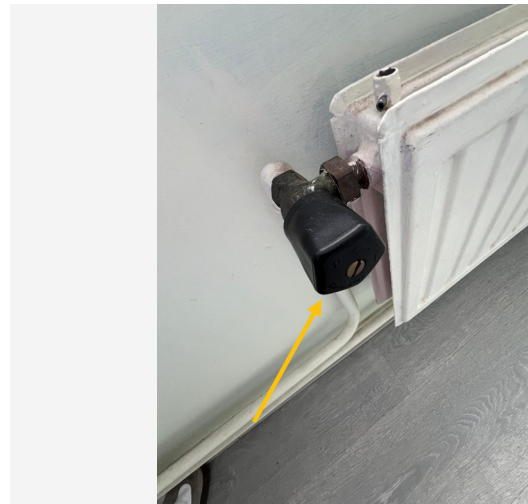
Het asbestmateriaal valt onder de mijlpaal van 2040.

| Eindbeoordeling materiaalrisico | Laag materiaalrisico en/of verlaagde kans op vezelvrijgave |

| Asbestsoort (vezeltype) | Crocidoliet aanwezig |
| Toestand van het materiaal | Onbeschadigd, niet verweerd |

| Opmerking | Op de radiatoren in de drie slaapkamers bevinden zich oude radiatorkoppen die bakeliet kunnen bevatten. Geen staalname mogelijk conform de bepalingen voorzien in de Welzijnswet (elektrische spanning - veiligheid). De aangegeven hoeveelheden berusten op een ruwe inschatting en kunnen niet letterlijk overgenomen worden in het kader van een meetstaat voor eventuele werken. Hieraan kunnen geen rechten worden ontleend. |

- Zorg voor een veilig beheer. Vermijd het beschadigen van het asbestmateriaal. Controleer de toestand jaarlijks op wijzigingen.

- Eenvoudige handelingen: mag via doe-het-zelf of door werknemer(s) met opleidingsattest eenvoudige handelingen  
Deze toepassing kan verwijderd worden door een aannemer die over een opleidingsattest eenvoudige handelingen beschikt of door een particulier (doe-het-zelf) indien:
  - er geen verhoogd risico op vrijgave van asbestvezels (max. concentratie  $0,01 \text{ vezels/cm}^3$  - CODEX Art. VI.3-54) ontstaat
  - de toepassing voorafgaand wordt gefixeerd of bevochtigd
  - de individuele elementen zonder machinale werktuigen en zonder breken of gooien een voor een losgemaakt worden
  - de toepassing dubbel verpakt in een zak bestemd voor asbesthoudend afval afgevoerd wordt naar een erkend afvalpunt (recyclagepark)

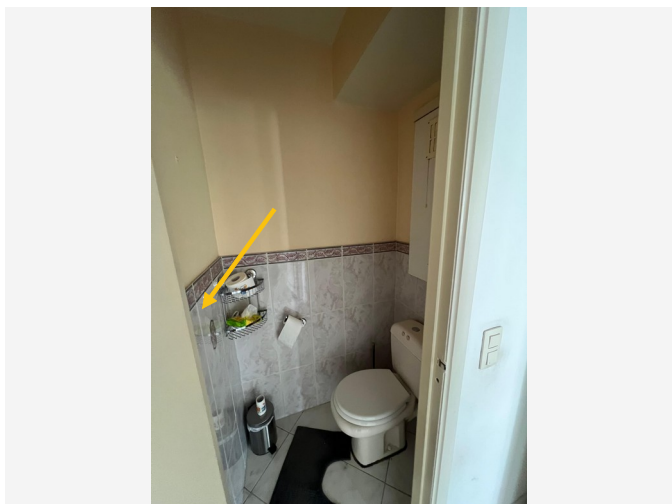
In de badkamer, in de keuken en in het toilet zijn wandtegels geplaatst. Deze zijn niet-asbestverdacht. In het kader van het niet destructief onderzoek konden eventuele onderliggende lijmlagen niet geïnspecteerd worden.

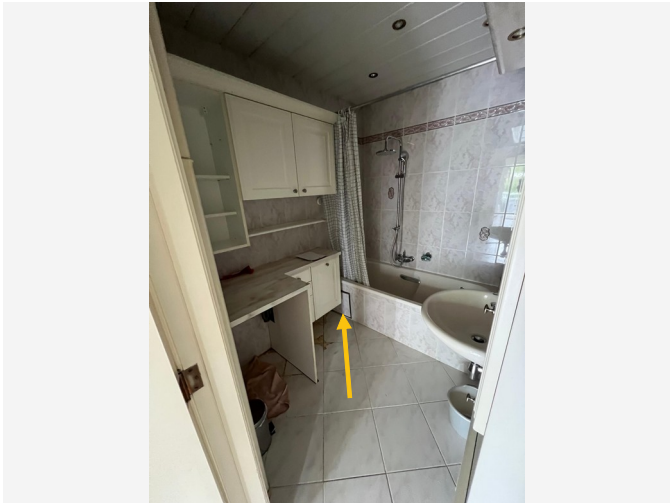
Bij het openen van het luik onder het bad kunnen we geen asbestverdachte toepassingen waarnemen voor wat betreft het zichtbare gedeelte. In het kader van het niet destructief onderzoek konden eventuele onder- of bovenliggende elementen niet geïnspecteerd worden.

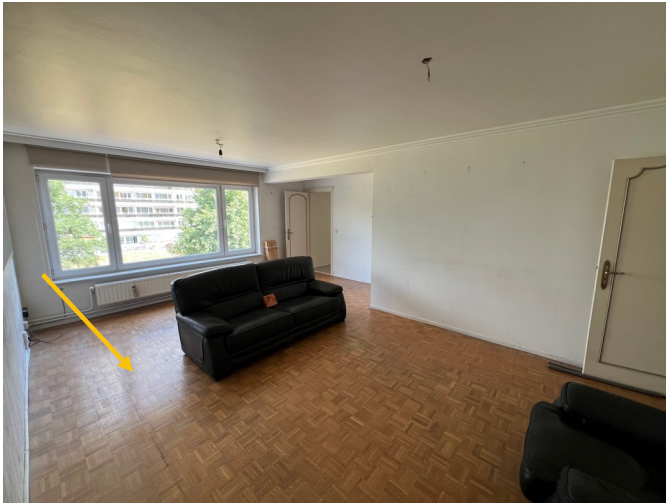
In de keuken, in de inkomhal, in de badkamer, in het toilet en in de gang zijn tegels geplaatst. In de slaapkamers 1 en 2 ligt laminaat. In de leefruimte en in de slaapkamer 3 ligt parket. Al deze toepassingen zijn niet-asbestverdacht. In het kader van het niet destructief onderzoek konden eventuele onderliggende lagen niet geïnspecteerd worden.

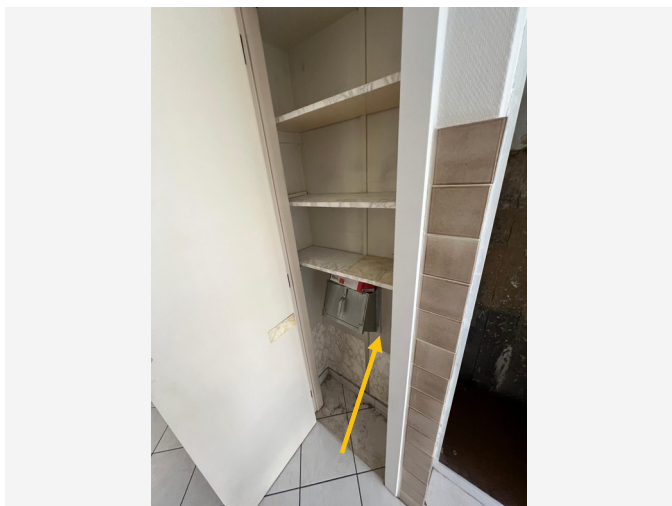
De asbestverdachte vuilschuifkoker die uitgeeft in de keuken behoort tot de gemeenschappelijke delen van het gebouw die thans geen deel uitmaken van de huidige opdracht.

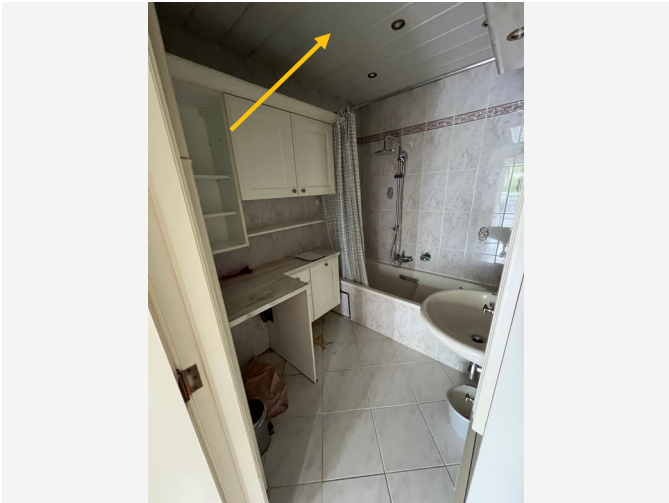
In de badkamer is een vals plafond in hout geplaatst. Deze toepassing is niet-asbestverdacht. In het kader van het niet destructief onderzoek konden eventuele onderliggende lagen niet geïnspecteerd worden.

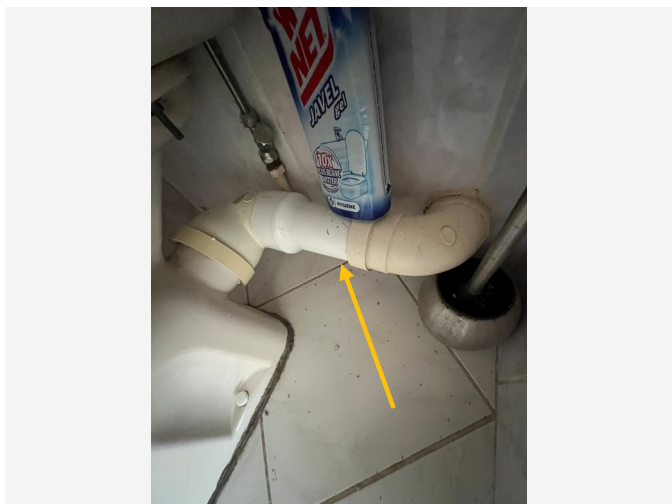
De afvoer van het toilet is niet-asbestverdacht voor wat betreft het zichtbare gedeelte. In het kader van het niet destructief onderzoek konden eventuele onder- of bovenliggende elementen niet geïnspecteerd worden.

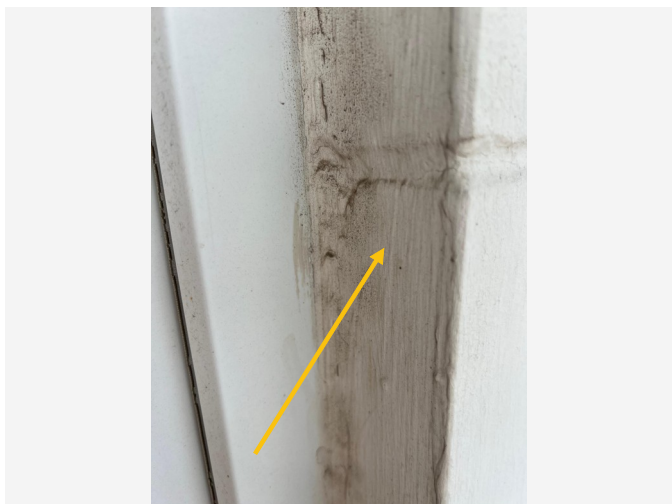
Geen verdachte mastieken waar te nemen tijdens de inspectie naar de afdichting van het schrijnwerk. In het kader van het niet destructief onderzoek konden eventuele onderliggende lagen niet geïnspecteerd worden.

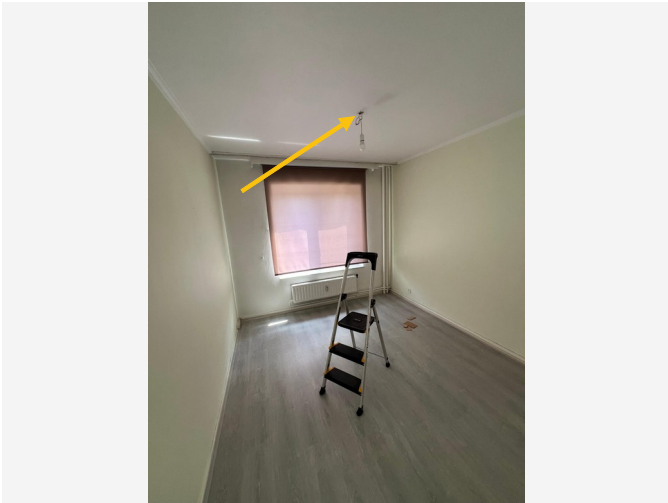
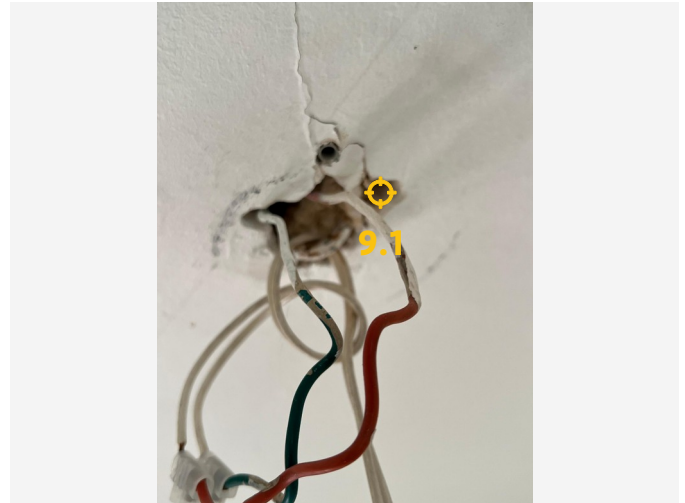
## Fiche 9: pleisterwerk plafonds

Geen asbest

| Opmerking | Het pleisterwerk aan de plafonds werd bemonsterd in de slaapkamer 2 ter hoogte van een bestaande beschadiging (individuele ruimte) en in de keuken (natte ruimte). Er is geen stookruimte (collectieve verwarming) noch een trappenhuis aanwezig in het appartement. De twee stalen werden verdeeld in één mengmonster. De aangegeven hoeveelheden berusten op een ruwe inschatting en kunnen niet letterlijk overgenomen worden in het kader van een meetstaat voor eventuele werken. Hieraan kunnen geen rechten worden ontleend. |

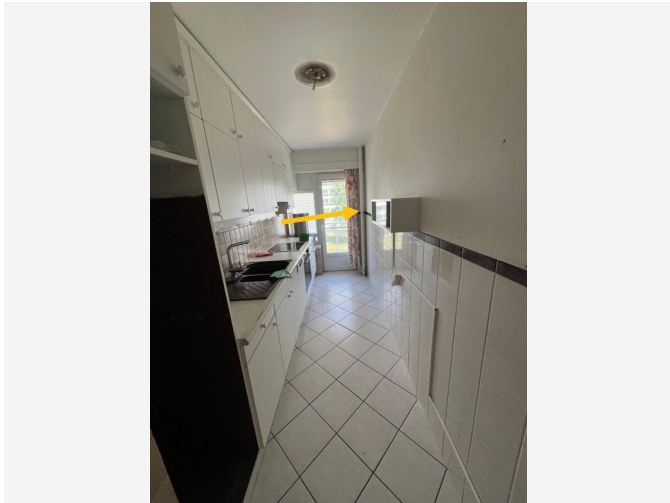
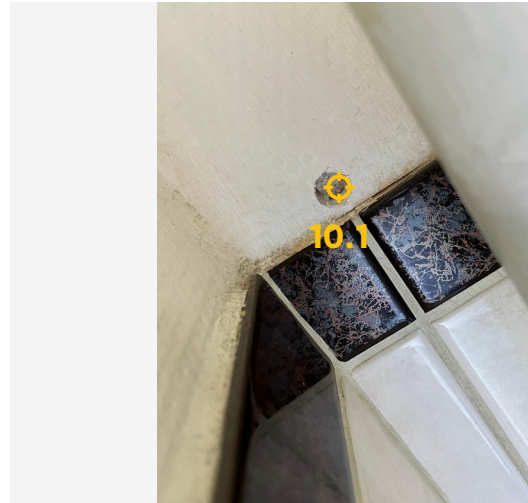
## Fiche 10: pleisterwerk wanden

Geen asbest

| Opmerking | Het pleisterwerk aan de wanden werd bemonsterd in de ingemaakte kast in de inkomhal (individuele ruimte) en in de keuken (natte ruimte). Er is geen stookruimte (collectieve verwarming) noch een trappenhall aanwezig in het appartement. De twee stalen werden verdeeld in één mengmonster. De aangegeven hoeveelheden berusten op een ruwe inschatting en kunnen niet letterlijk overgenomen worden in het kader van een meetstaat voor eventuele werken. Hieraan kunnen geen rechten worden ontleend. |
