# Asbestinventarisatetest

Diercxsensstraat 47, 2018 Antwerpen

Attestnummer : **20250612-000347.000**

Uitgegeven op : **12.06.2025**

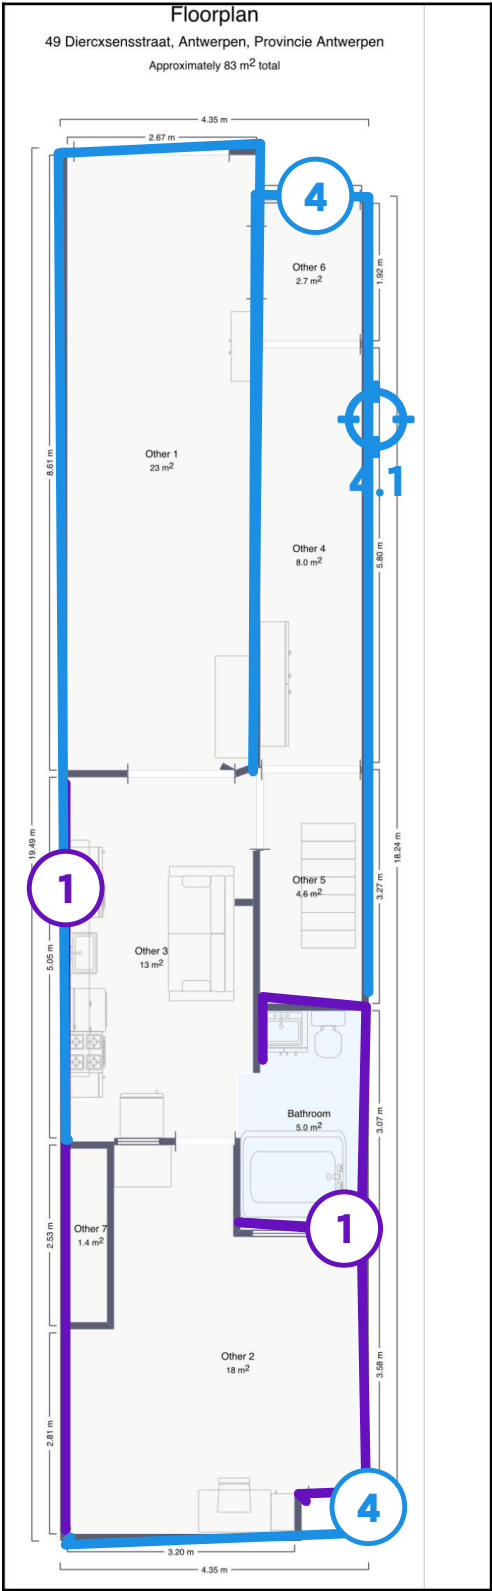
# Plan 1.1: Gelijkvloers

| 1. (Voorzet)wandafwerking | Advies | - |
| 4. Bepoistering wanden | Geen asbest | - |

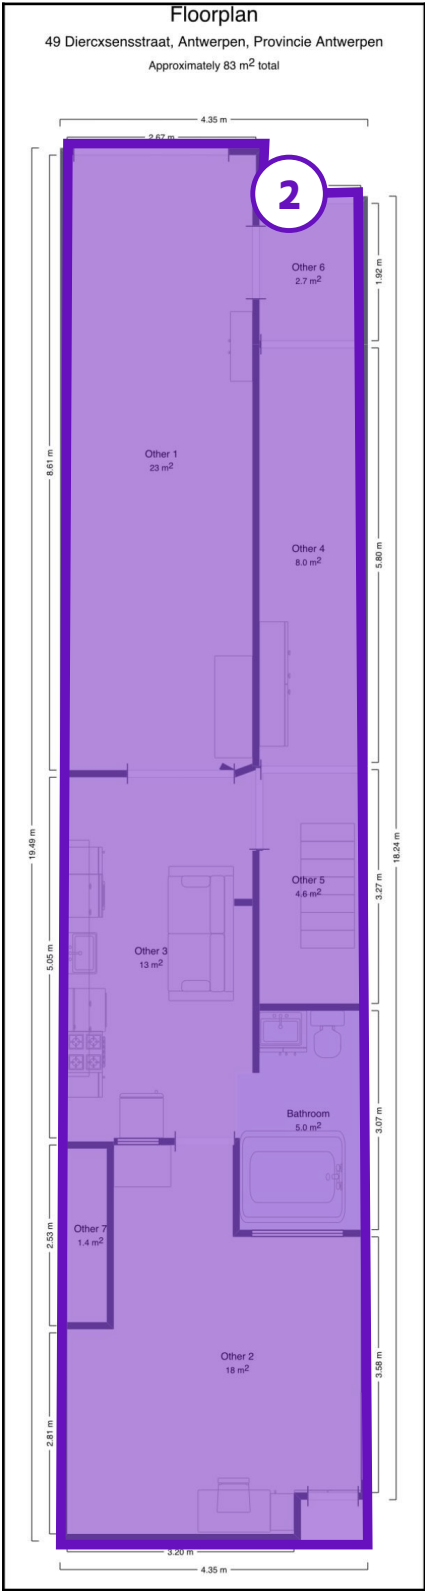
# Plan 1.2: Gelijkvloers

| 2. (Valse) plafondafwerking | Advies | - |

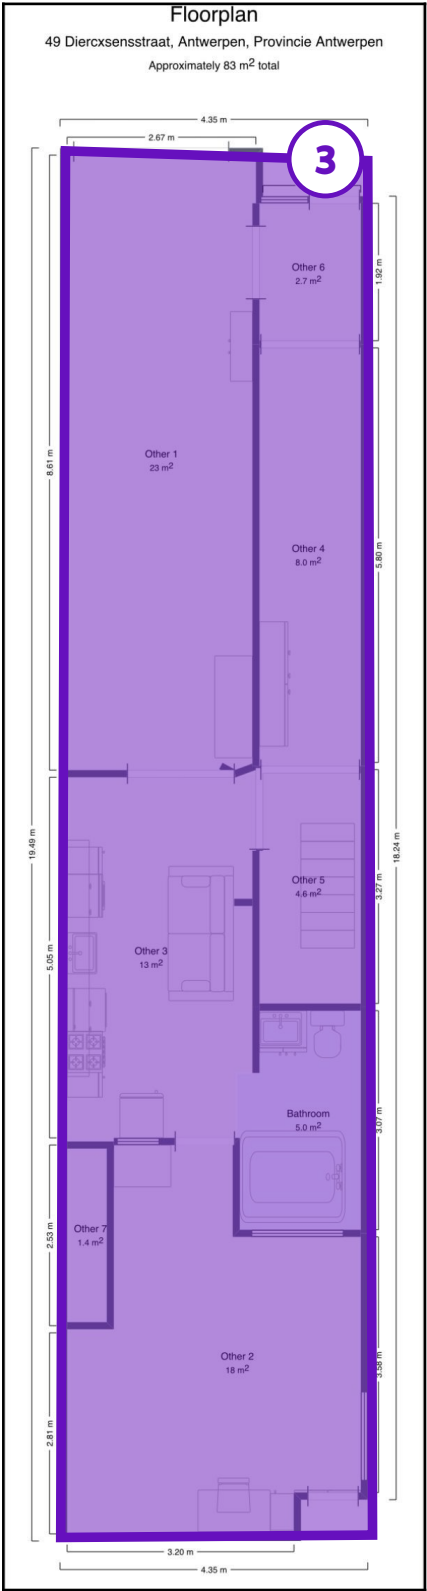
# Plan 1.3: Gelijkvloers

| 3. Vloerafwerking | Advies | - |

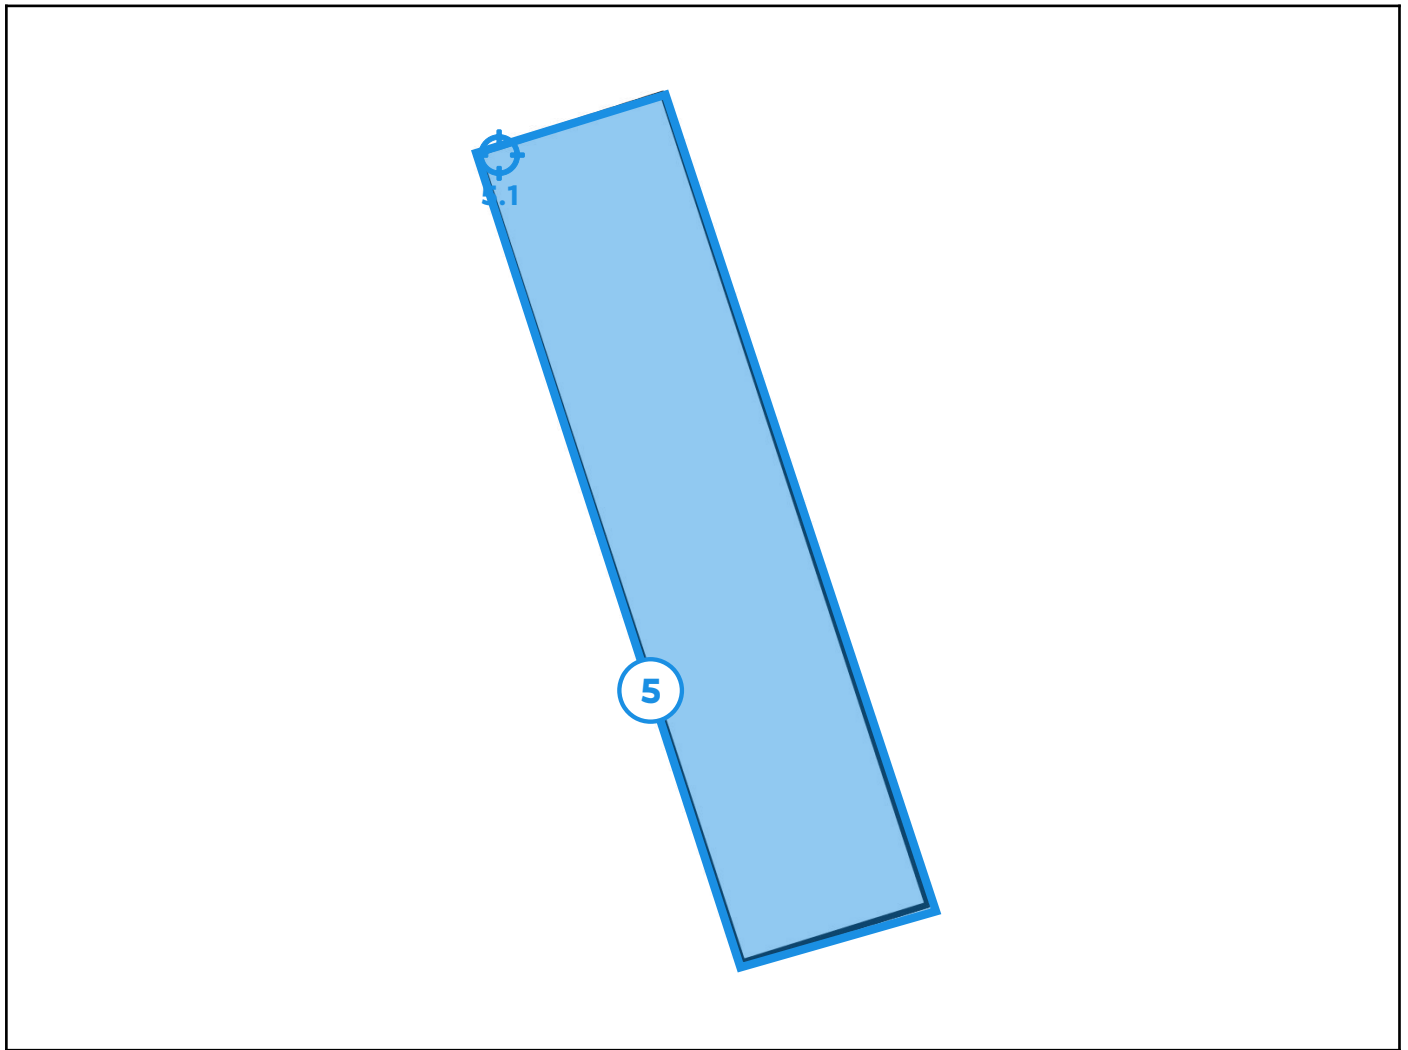
## Plan 1.13: Dak(en)

| Beschrijving | Type | Actie |
|---|---|---|
| 5. Roofing | Geen asbest | - |
| 5.1 Code: PU1 | Puntmonster | - |

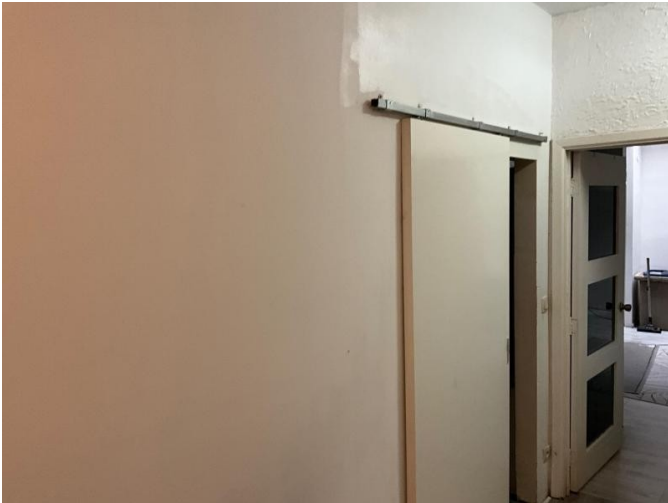
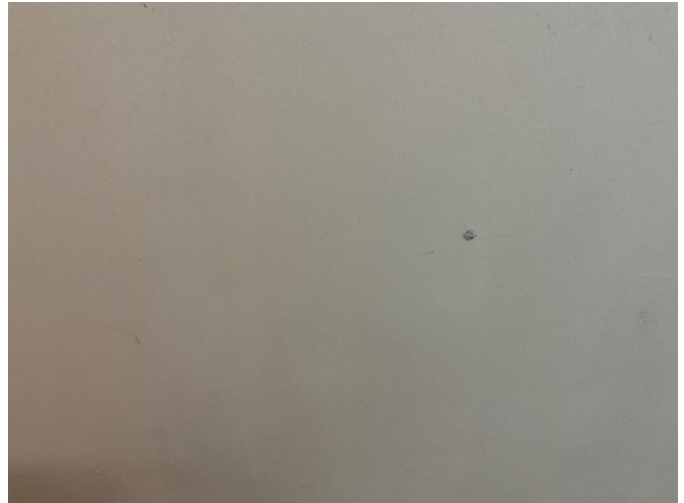
## Fiche 4: Bepleistering wanden

Geen asbest

### Conclusie

| # | Type | Referentie | Resultaat |
|---|---|---|---|
| 4.1 | Mengmonster | X1 | Geen asbest |

| Beschrijving | Beploistering wanden |
| Bindmiddel van materiaal | Gips - kalk |
| Gebondenheid op basis van bindmiddel | Niet-hechtgebonden |

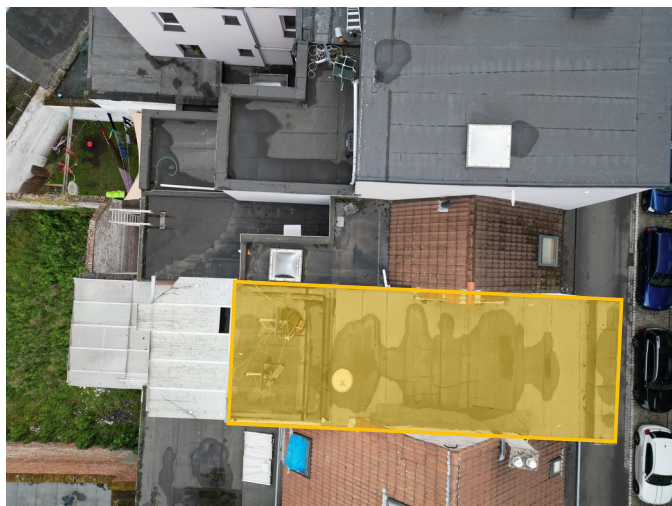
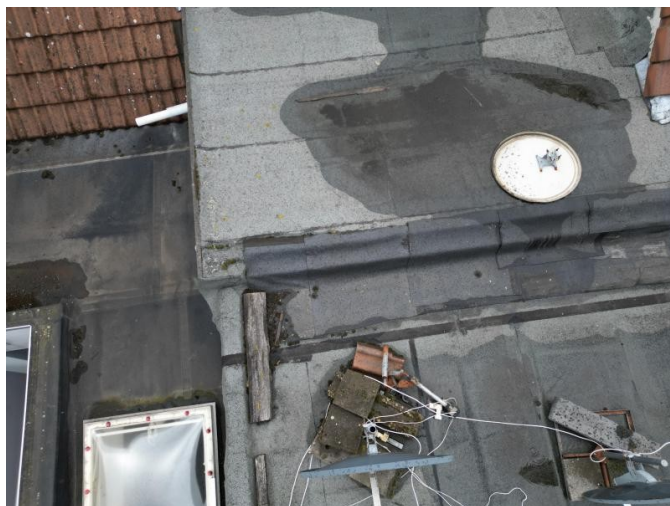
## Fiche 5: Roofing

Geen asbest

## Conclusie

| # | Type | Referentie | Resultaat |
|---|---|---|---|
| 5.1 | Puntmonster | PU1 | Geen asbest |

| Beschrijving | Roofing |
| Bindmiddel van materiaal | Bitumen (roofing, teer, asfalt) |
| Opmerking | De puntstaal van de roofing is niet representatief voor de gehele dakbedekking. Staalname tot op de primaire drager is niet mogelijk zonder structurele gevolgschade (lekken,...). Het is aangewezen om bij een wijziging van de toestand door bv afbraak of renovatie, bijkomend onderzoek (met eventueel extra staalname) uit te voeren op onderliggende/ingesloten materialen. |
