# Asbestinventarisatetest

Camille Huysmanslaan 39/202, 2020 Antwerpen

Attestnummer : **20250723-000122.000**

Uitgegeven op : **23.07.2025**

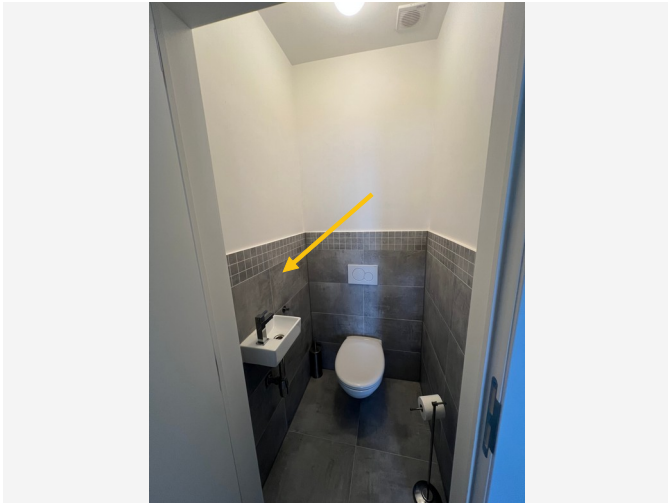
In de badkamer en in het toilet zijn wandtegels geplaatst. Deze zijn niet-asbestverdacht. In het kader van het niet destructief onderzoek konden eventuele onderliggende lijmlagen niet geïnspecteerd worden.

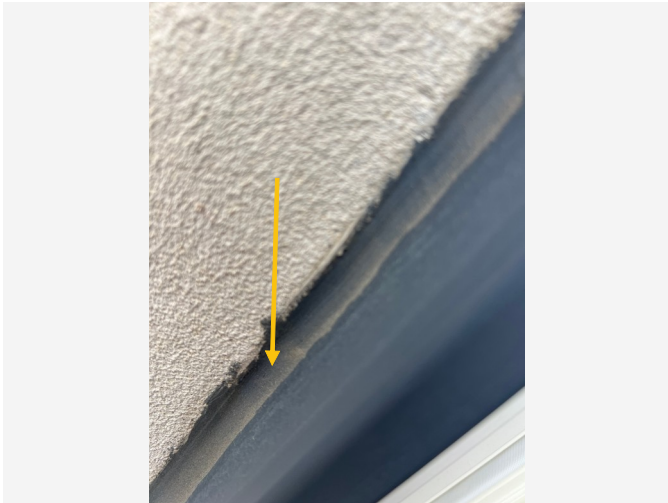
Geen verdachte mastieken waar te nemen tijdens de inspectie naar de afdichting van het schrijnwerk. In het kader van het niet destructief onderzoek konden eventuele onderliggende lagen niet geïnspecteerd worden.

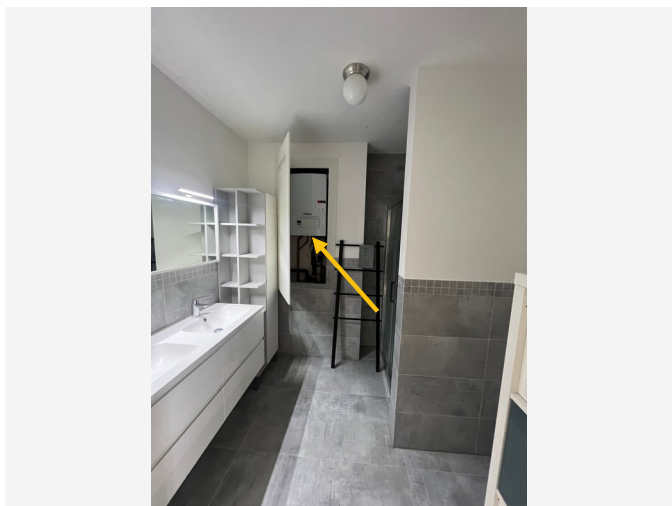
Uit de ketelkenplaat van de ketel Vaillant Ecotec Pro VCW 286/5-3 kunnen we afleiden dat het productiejaar 2017 betreft. Omwille van het bouwjaar (na 1999) kunnen de toepassingen (dichtingen) in het toestel als niet-asbestverdacht worden beschouwd.

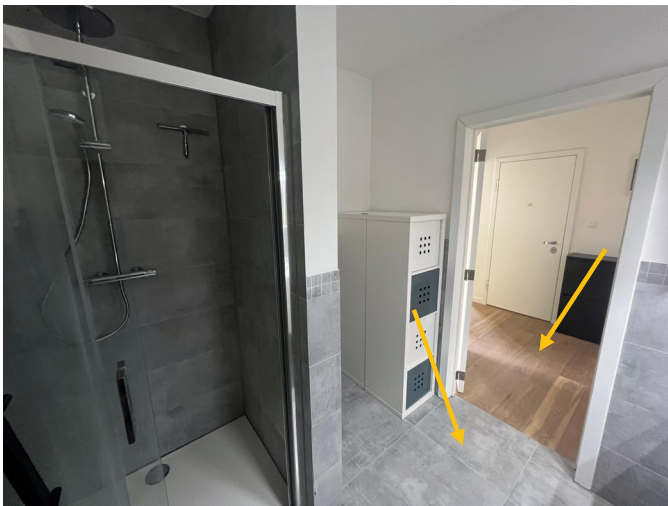
In alle ruimtes ligt parket behalve in het toilet en in de badkamer waar tegels zijn geplaatst. Al deze toepassingen zijn niet-asbestverdacht. In het kader van het niet destructief onderzoek konden eventuele onderliggende lagen niet geïnspecteerd worden.

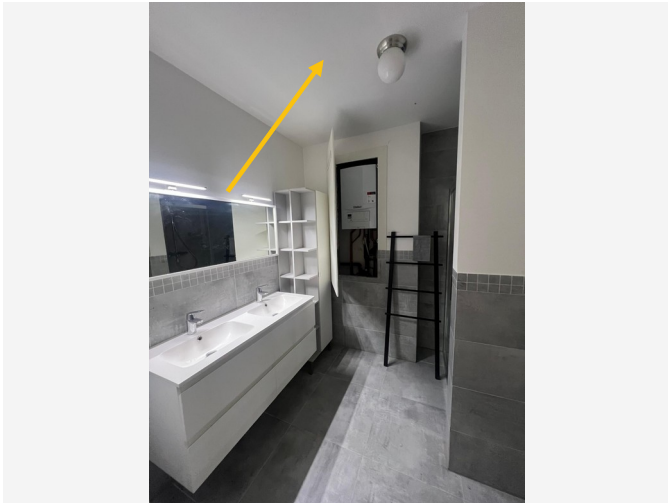
In het toilet en in de badkamer zijn valse plafonds in Gyproc geplaatst. Deze toepassing is niet-asbestverdacht. In het kader van het niet destructief onderzoek konden eventuele onderliggende lagen niet geïnspecteerd worden.

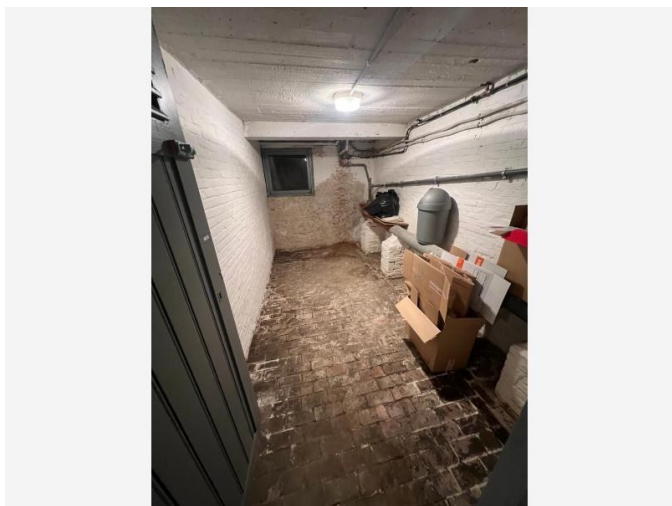
De privatieve kelderberging B7 die bij het appartement bus 202 hoort bestaat uit niet-asbestverdachte toepassingen (beton en steen) voor wat betreft de wanden, de vloer en het plafond. De deur is vervaardigd uit hout. In het kader van het niet destructief onderzoek konden eventuele onderliggende lagen niet geïnspecteerd worden.

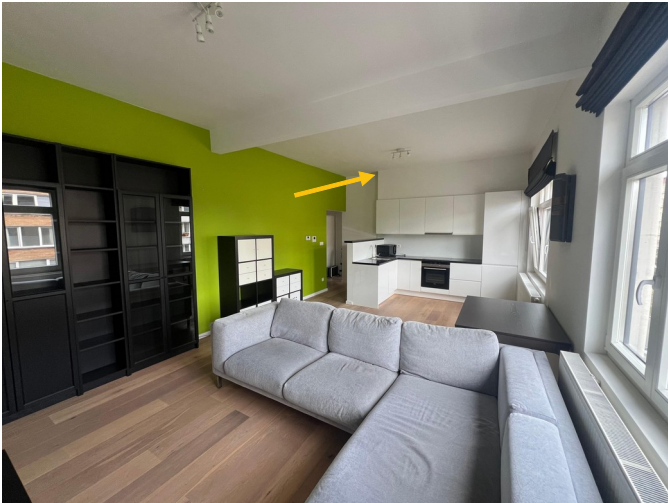
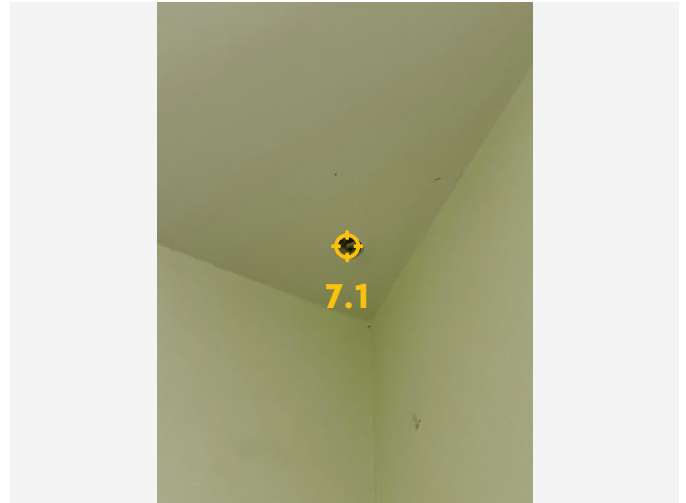
## Fiche 7: pleisterwerk plafonds

Geen asbest

| # | Type | Referentie | Resultaat |
|---|---|---|---|
| 7.1 | Mengmonster | MM01 | Geen asbest |

| Opmerking | <p>Het pleisterwerk aan de plafonds werd bemonsterd in de hal ter hoogte van een bestaande beschadiging (individuele ruimte) en in de keuken (natte ruimte). Er is geen trappenhuis aanwezig in het appartement. In de badkamer waar de ketel staat opgesteld (stookruimte) is een vals plafond in Gyproc geplaatst. De twee stalen werden verdeeld in één mengmonster. De aangegeven hoeveelheden berusten op een ruwe inschatting en kunnen niet letterlijk overgenomen worden in het kader van een meetstaat voor eventuele werken. Hieraan kunnen geen rechten worden ontleend.</p> |

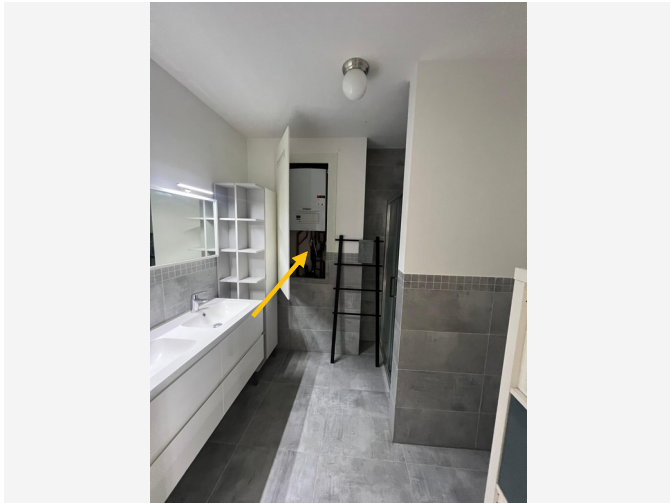
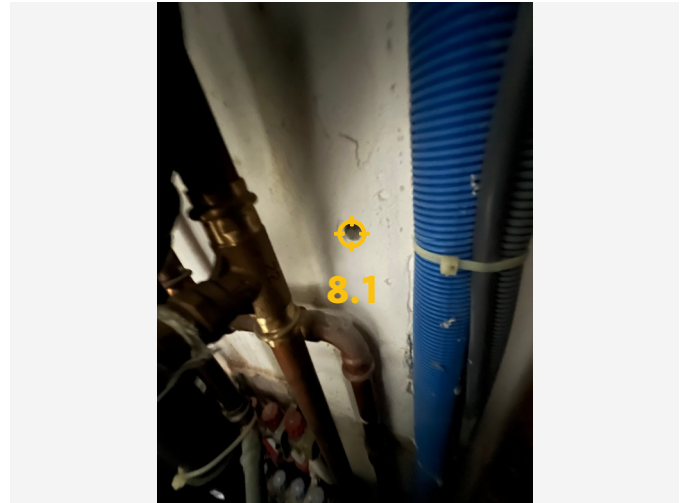
## Fiche 8: pleisterwerk wanden

Geen asbest

| # | Type | Referentie | Resultaat |
|---|---|---|---|
| 8.1 | Mengmonster | MM02 | Geen asbest |

| Opmerking | Het pleisterwerk aan de wanden werd bemonsterd in de slaapkamer 2 (individuele ruimte), in de keuken (natte ruimte) en in de badkamer waar de ketel staat opgesteld (stookruimte). Er is geen trappenhuis aanwezig in het appartement. De drie stalen werden verdeeld in één mengmonster. De aangegeven hoeveelheden berusten op een ruwe inschatting en kunnen niet letterlijk overgenomen worden in het kader van een meetstaat voor eventuele werken. Hieraan kunnen geen rechten worden ontleend. |
