# Asbestinventarisatattest

Berkenrodelei 1A, 2660 Antwerpen

Attestnummer : 20250724-000112.000

Uitgegeven op : 24.07.2025

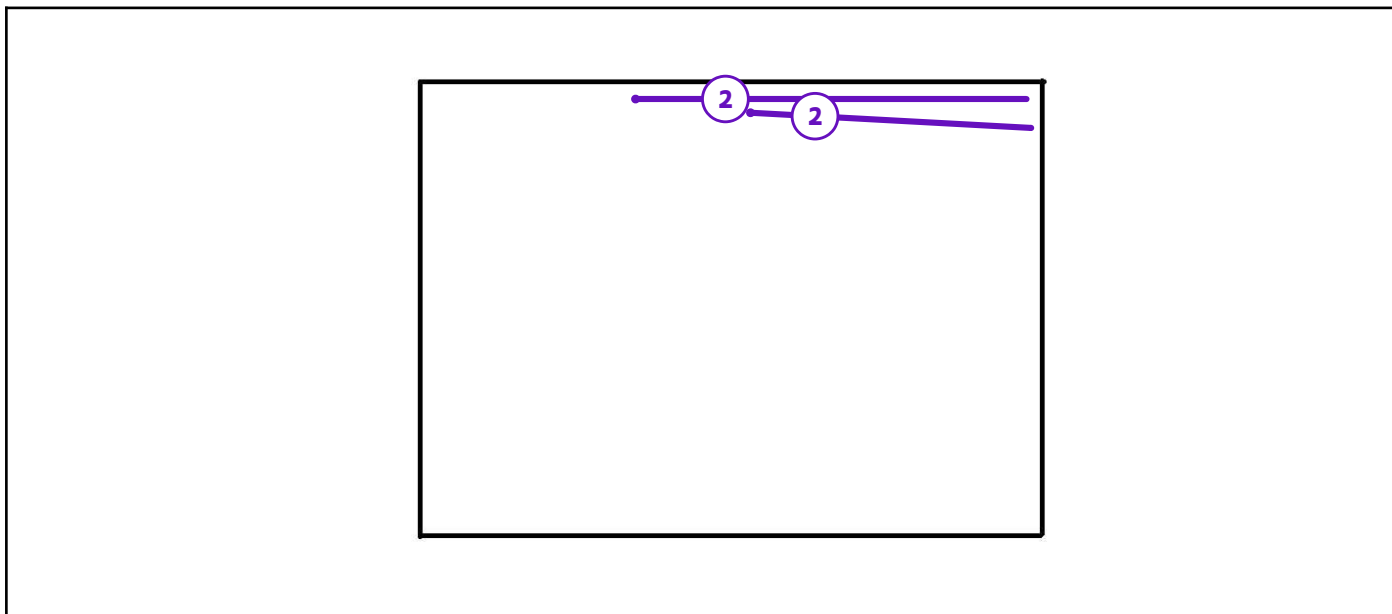
## Plan 1.1: Plan berging

| Beschrijving | Type | Actie |
|---|---|---|
| 2. Leidingisolatie & cement buis privé kelder/berging | Advies | - |

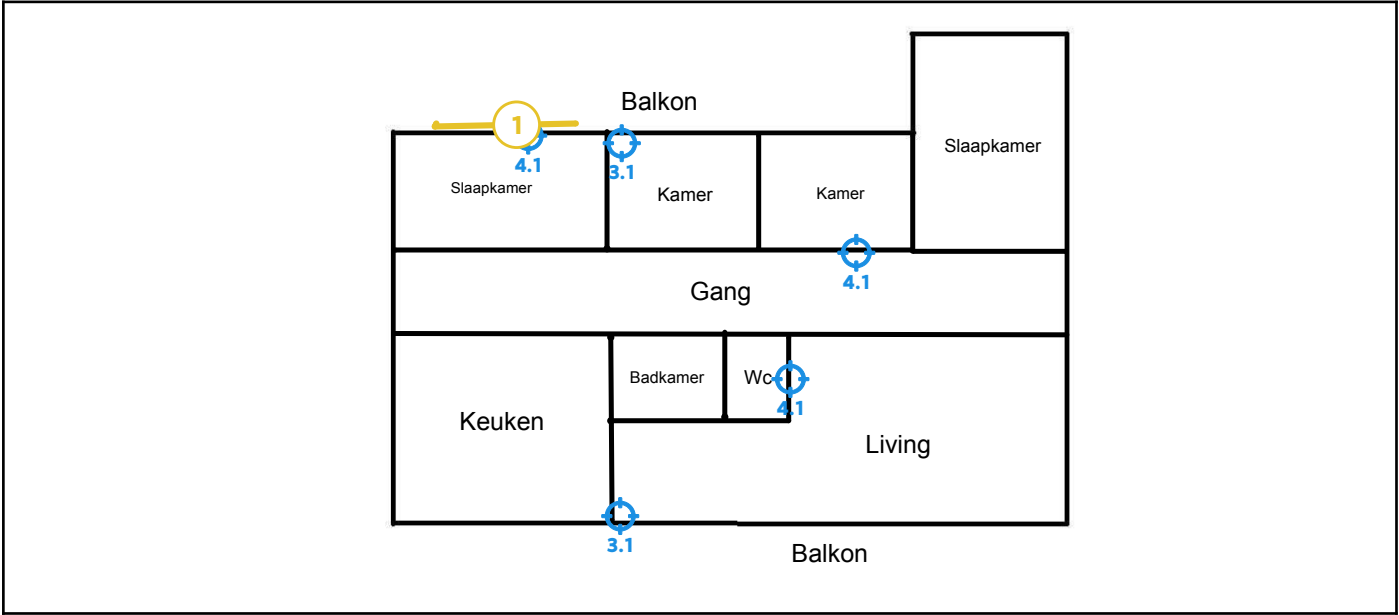
# Plan 1.2: Plan app

| Beschrijving | Type | Actie |
|---|---|---|
| 1. Mastiek/stopverf | Asbestmateriaal | Zorgvuldig beheren |
| 3. Pleisterwerk plafonds | Geen asbest | - |
| 4. Pleisterwerk muren | Geen asbest | - |

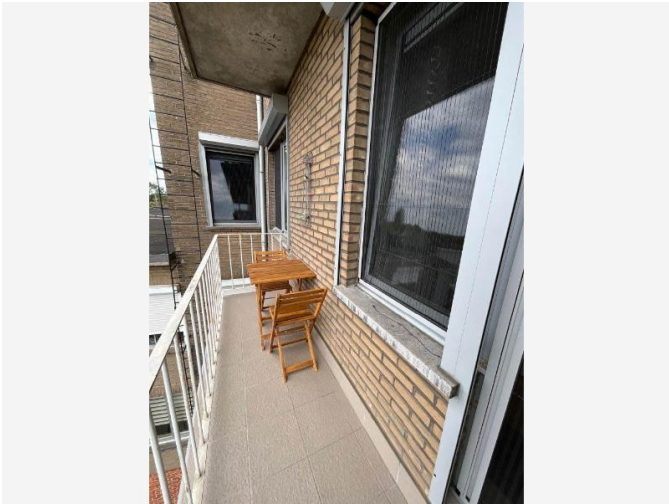
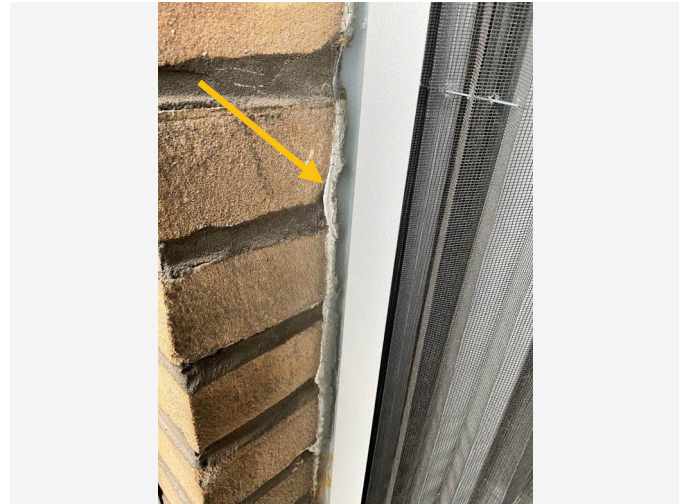
## Conclusie

Het asbestmateriaal valt onder de mijlpaal van 2040.

| Eindbeoordeling materiaalrisico | Laag materiaalrisico en/of verlaagde kans op vezelvrijgave |

| Gebondenheid | Categorie 1: hechtgebonden in oorsprong |
| Asbestsoort (vezeltype) | Amfibool aanwezig, uitgezonderd crocidoliet |
| Asbestconcentratie | Laag (< 50%) |
| Afschermingsgraad van het gehele materiaal | Geheel of deels vrij aan de buitenlucht |
| Toestand van het materiaal | Licht beschadigd, licht verweerd. Intact calciumsilicaatmateriaal of categorie III 'gebondenheid' |

| Beschrijving | Mastiek/stopverf |
| Asbestmateriaal | In-situ afwerkingslagen - Pasta, stopverf, voegsel, stopsel, vulsel, mastiek, kitten, ... |

- Zorg voor een veilig beheer. Vermijd het beschadigen van het asbestmateriaal. Controleer de toestand jaarlijks op wijzigingen.
- Voer bijkomende staalname(s) uit.

- Eenvoudige handelingen: mag via doe-het-zelf of door werknemer(s) met opleidingsattest eenvoudige handelingen  
Hechtgebonden toepassing kan gemakkelijk zelf verwijderd worden.

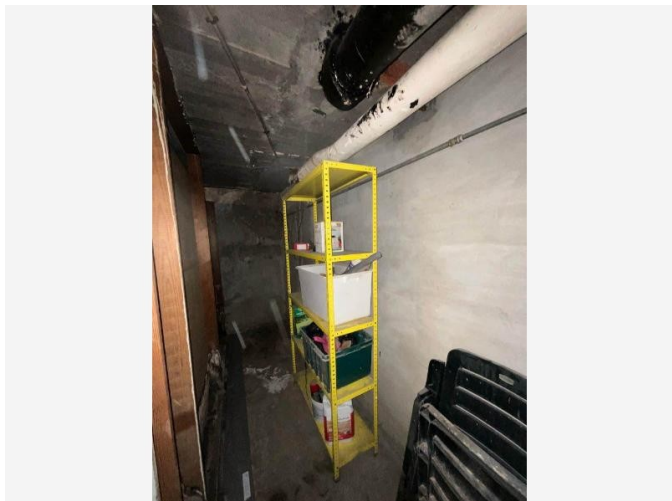
## Fiche 2: Leidingisolatie & cement buis privé kelder/berging

De gemeenschappelijke leidingisolatie & cement buis die door de private berging loopt, bevat mogelijk asbest.

| Identificatiemethode | Redelijk vermoeden |
| (Asbest)materiaal | In-situ afwerkingslagen - Thermische isolatie |
| Gebondenheid bindmiddel | Niet-hechtgebonden |

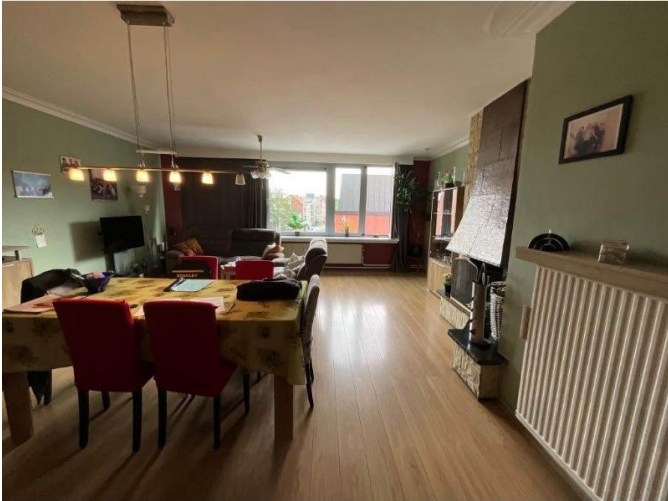
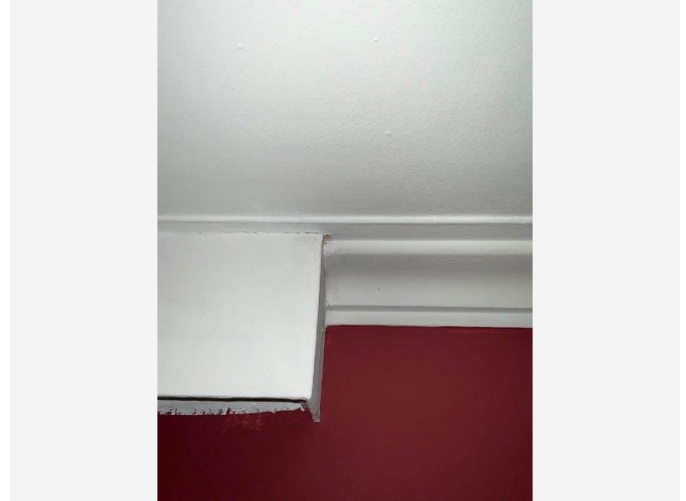
## Fiche 3: Pleisterwerk plafonds

Geen asbest

| # | Type | Referentie | Resultaat |
|---|---|---|---|
| 3.1 | Mengmonster | 26240-2 | Geen asbest |

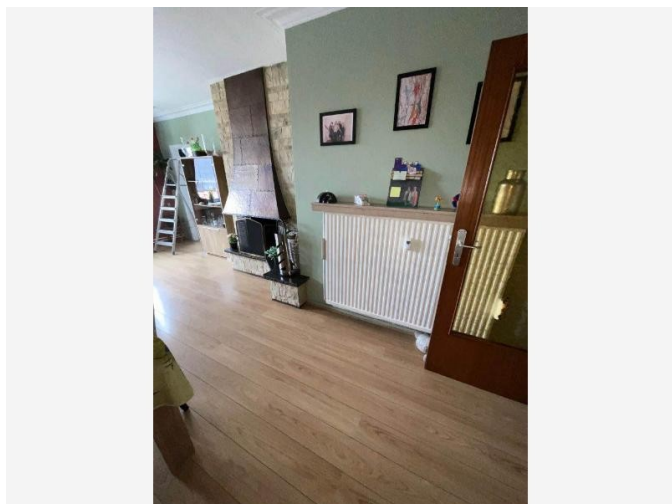
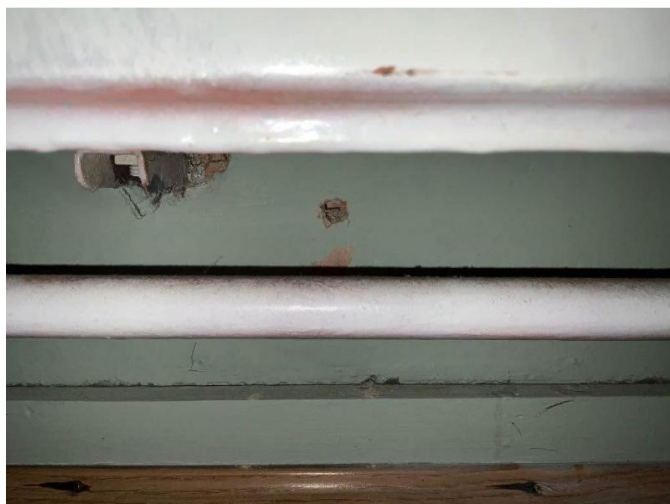
## Fiche 4: Pleisterwerk muren

Geen asbest

| # | Type | Referentie | Resultaat |
|---|---|---|---|
| 4.1 | Mengmonster | 26240-1 | Geen asbest |
