# Asbestinventarisatetest

Muggenberglei 250, 2100 Antwerpen  
Gemeenschappelijke delen

Attestnummer : 20240717-000263.000

Uitgegeven op : 17.07.2024

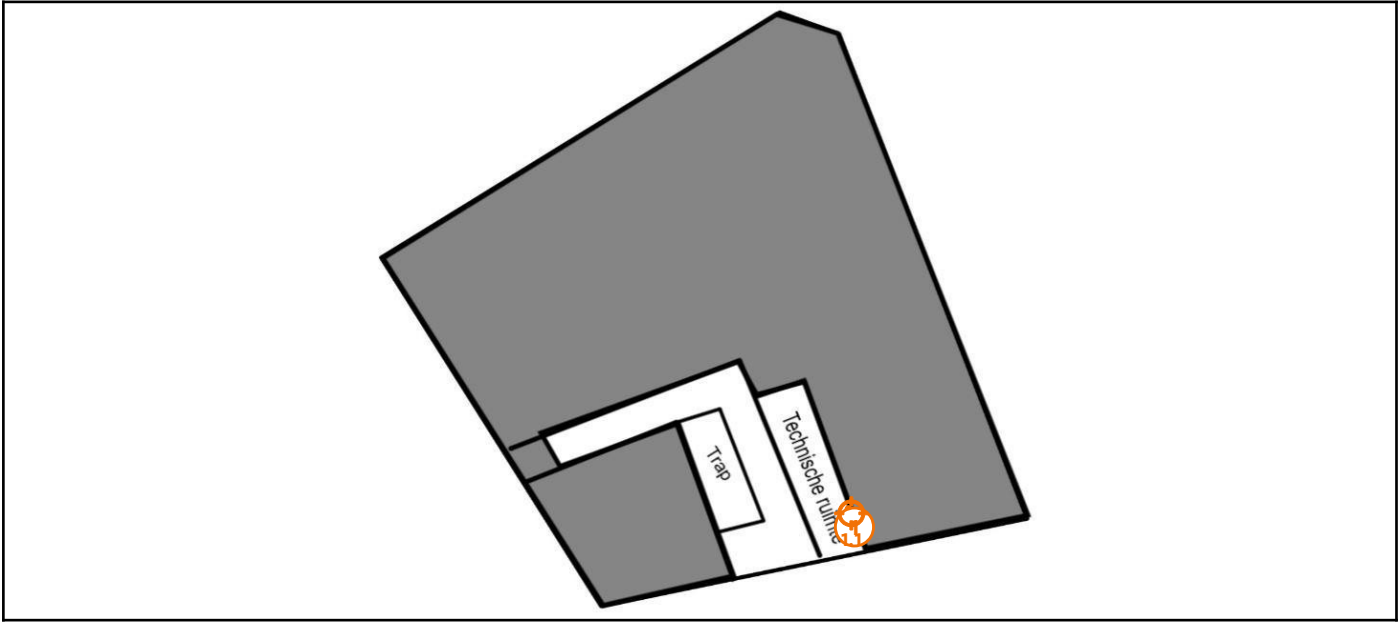
# Plan 1.11: Kelder

| Beschrijving | Type | Actie |
|---|---|---|
| 1. Zwarte plaat technische ruimte | Asbestmateriaal | <a href="#">Verwijderen</a> |

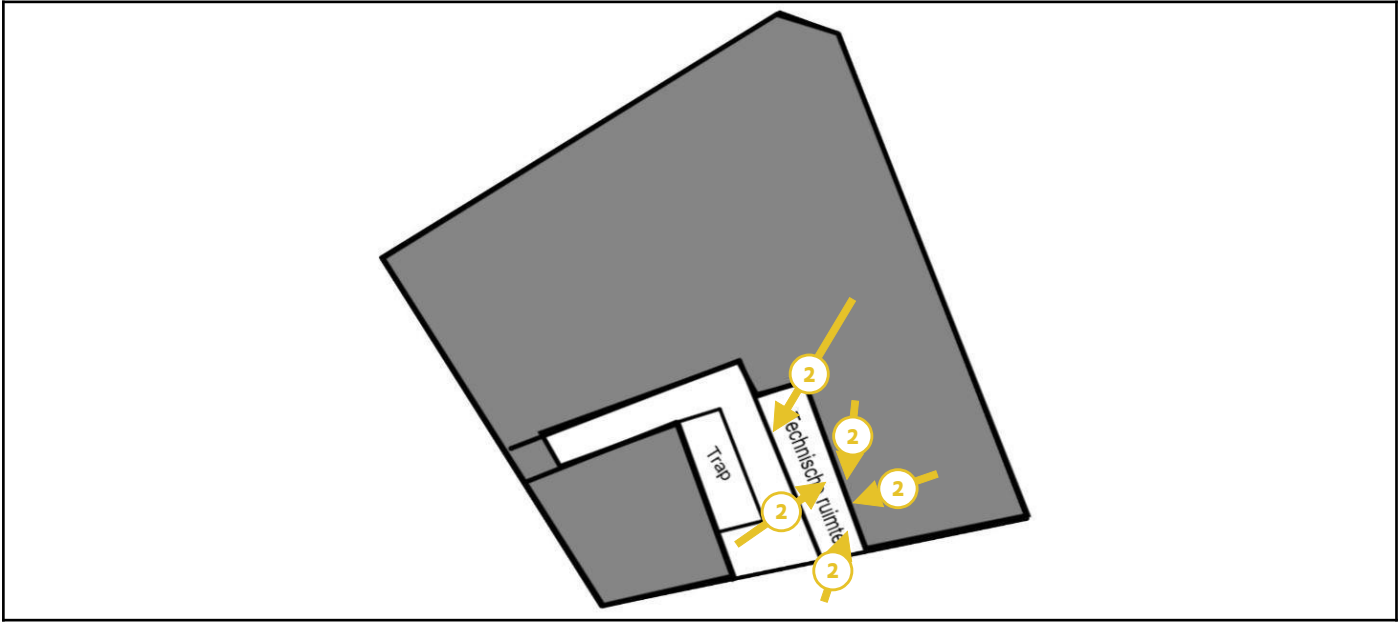
# Plan 1.12: Kelder

| Beschrijving | Type | Actie |
|---|---|---|
| 2. Bakeliet toepassingen | Asbestmateriaal | Zorgvuldig beheren |

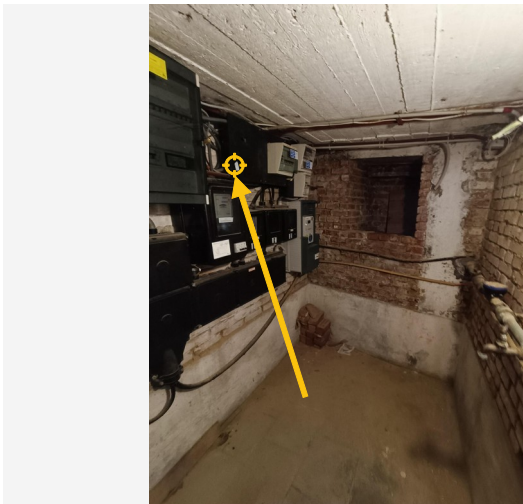
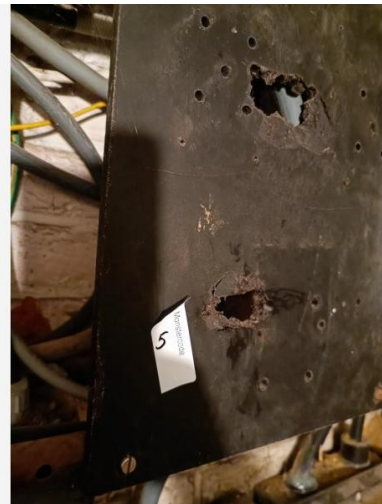
| Eindbeoordeling materiaalrisico | Verhoogd materiaalrisico en/of verhoogde kans op vezelvrijgave |

| Toestand van het materiaal | Matig beschadigd, matig verweerd |

| # | Type | Referentie | Resultaat |
|---|---|---|---|
| 1.1 | Puntmonster | 5 | Chrysotiel |

| Opmerking | In de technische ruimte zijn 2 zwarte, verdachte platen zichtbaar.<br>Staalname ter controle. |

- Verwijder dit asbestmateriaal zo snel mogelijk. Volg de toestand goed op.

- Eenvoudige handelingen: mag via doe-het-zelf of door werknemer(s) met opleidingsattest eenvoudige handelingen  
EH via doe-het zelf Dragen van de nodige beschermingsmiddelen (mondmasker ffp3, handschoenen, tyvec). Indien mogelijk de ondervloer afdekken , platen voorzichtig verwijderen, extra fixeren, niet breken , niet gooien, onmiddellijk verpakken of voorzichtig in container met asbest bag plaatsen. Indien platen in slechte staat zijn en kans bestaat op breken : Eenvoudige handeling opgeleid personeel , alle werknemer(s) moeten wel beschikken over een opleidingsattest eenvoudige handelingen 8u

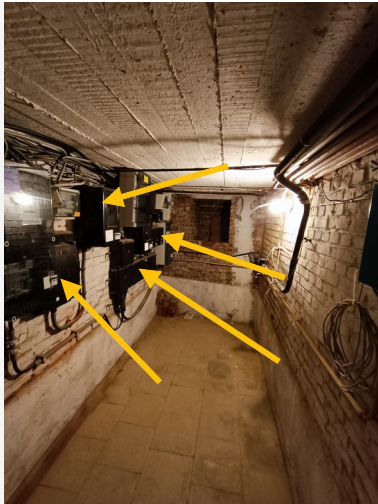
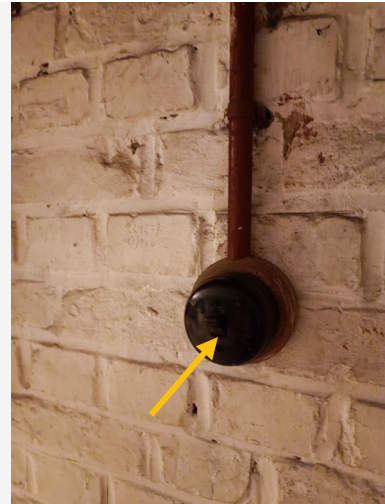
| Eindbeoordeling materiaalisico | Laag materiaalisico en/of verlaagde kans op vezelvrijgave |

| Asbestsoort (vezeltype) | Crocidoliet aanwezig |
| Toestand van het materiaal | Onbeschadigd, niet verweerd |

| Opmerking | <p>Het is moeilijk te bepalen of de bakeliettoepassingen in de woning ook effectief asbesthoudend zijn (het kan ook gaan om de asbestvrije variant).</p> <p>Er werd geen monster genomen o.w.v. beschadiging aan een elektrisch gerelateerde toepassing, extra controle bij verwijdering van het verdacht materiaal. Vermoedelijk zullen de toepassingen verwijderd worden bij aanpassing van het elektriciteitsnetwerk.</p> |

- Zorg voor een veilig beheer. Vermijd het beschadigen van het asbestmateriaal. Controleer de toestand jaarlijks op wijzigingen.

- Eenvoudige handelingen: mag via doe-het-zelf of door werknemer(s) met opleidingsattest eenvoudige handelingen  
Schakelaars, stopcontacten en andere gelijkaardige toepassingen kunnen eenvoudig losgeschroefd worden --> EH doe-het-zelf. Afgesloten of verzegelde kast --> EH opgeleid techniker personeel 8u basisopleiding asbest.

Tellerkast : De toepassing dient verwijderd te worden door de netbeheerder, vermoedelijk word dit uitgevoerd wanneer de oude meterkast vervangen word door een digitale meter.

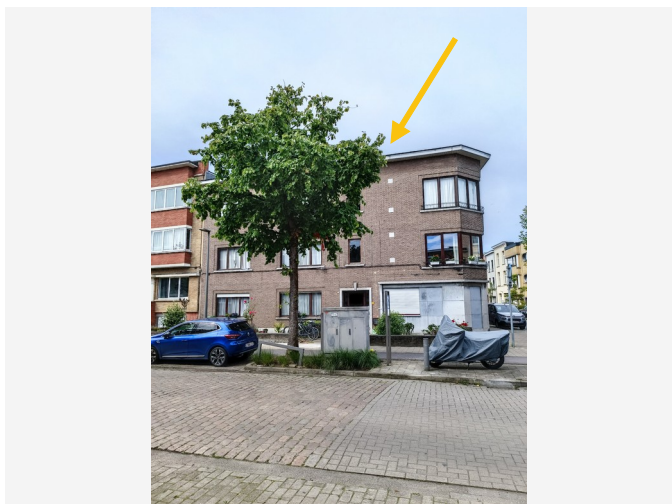
Situeringsfoto

**Reden:** Het te onderzoeken materiaal situeert zich hoger dan 3,50 m te rekenen vanaf een veilige ondergrond

**Uitleg van de asbestdeskundige:** Het plat dak kon niet gecontroleerd worden (hoogte > 3,50m). Er kon niet vastgesteld worden welk materiaal zich op het plat dak bevindt.

Bij werken kan een stelling geplaatst worden voor een veilige inspectie

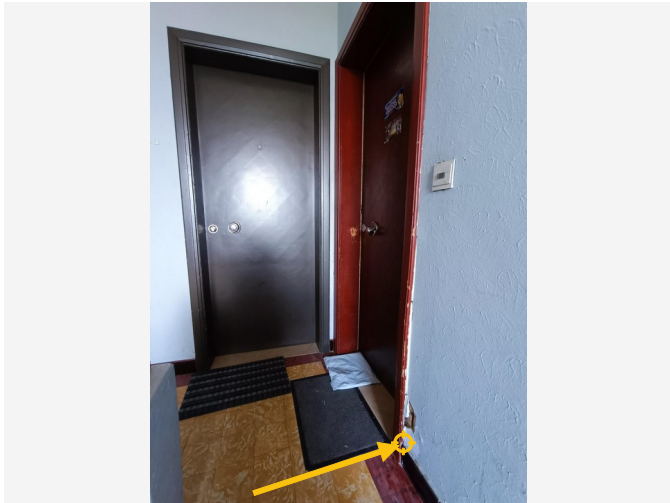
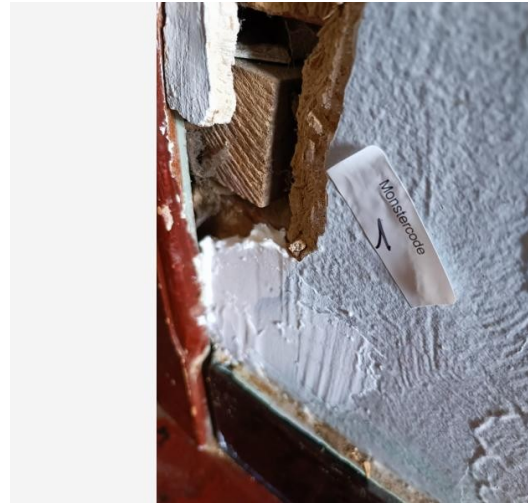
## Fiche 4: Pleisterwerk muren

Geen asbest

| # | Type | Referentie | Resultaat |
|---|---|---|---|
| 4.1 | Mengmonster | 1 | Geen asbest |

| Opmerking | <p>Volgens het inspectieprotocol is een monstername van het pleisterwerk verplicht om dit te identificeren als niet-asbesthoudend.</p> <p>Locatie staalnames: Wanden op elke verdieping</p> <p>De vermelde oppervlaktes en volumes betreffen een beredeneerde schatting. Er worden geen rechten verleend aan deze oppervlaktes/volumes. De dikte is een schatting die voorkomt uit de monsterplaatsen en is daarom niet altijd representatief.</p> |

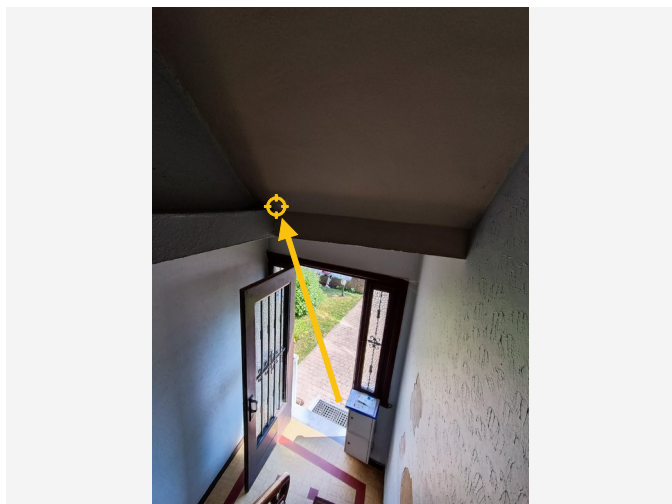
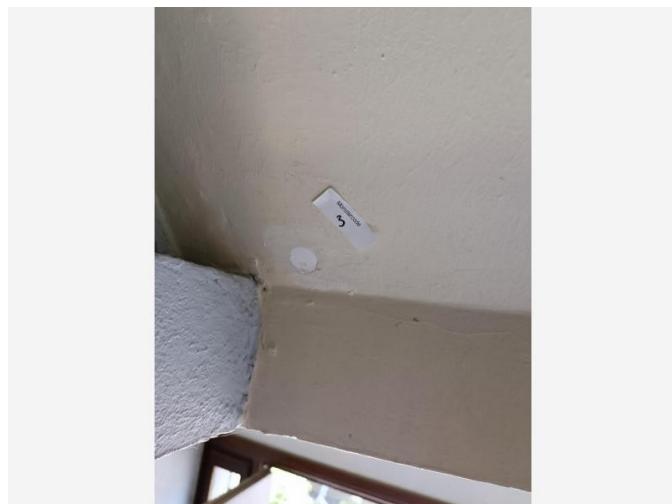
## Fiche 5: Pleisterwerk onderzijde trappen

Geen asbest

| # | Type | Referentie | Resultaat |
|---|---|---|---|
| 5.1 | Mengmonster | 3 | Geen asbest |

| Opmerking | <p>Volgens het inspectieprotocol is een monstername van het pleisterwerk verplicht om dit te identificeren als niet-asbesthoudend.</p> <p>Locatie staalnames: Onderzijde trappen</p> <p>De vermelde oppervlaktes en volumes betreffen een beredeneerde schatting. Er worden geen rechten verleend aan deze oppervlaktes/volumes. De dikte is een schatting die voorkomt uit de monsterplaatsen en is daarom niet altijd representatief.</p> |

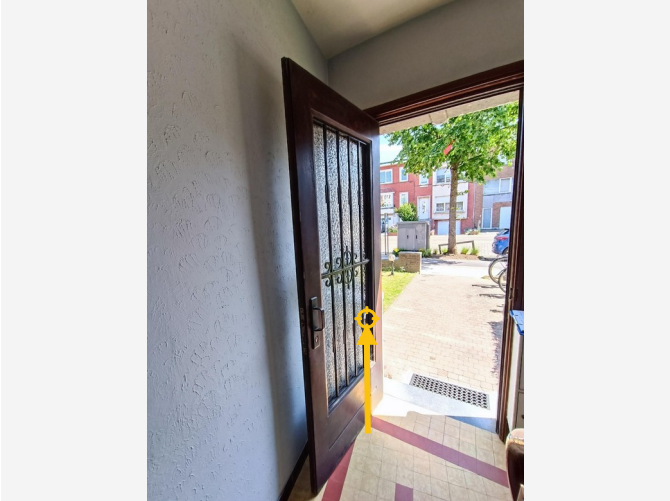
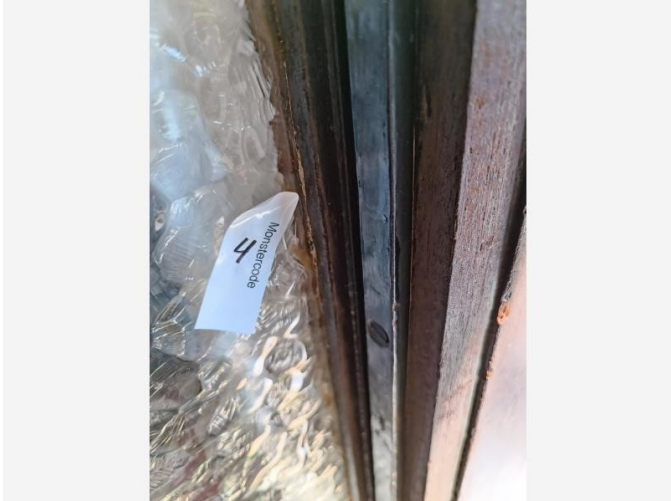
Geen asbest

| # | Type | Referentie | Resultaat |
|---|---|---|---|
| 6.1 | Mengmonster | 4 | Geen asbest |

| Opmerking | <p>Stopverf op het raamwerk is stug en hard.</p> <p>Betreft +/- 9 lm</p> <p>Het gewicht en lm is een beredeneerde schatting. Er worden geen rechten verleend aan deze oppervlaktes. De dikte is een schatting die voorkomt uit de monsterplaatsen en is daarom niet altijd representatief</p> |

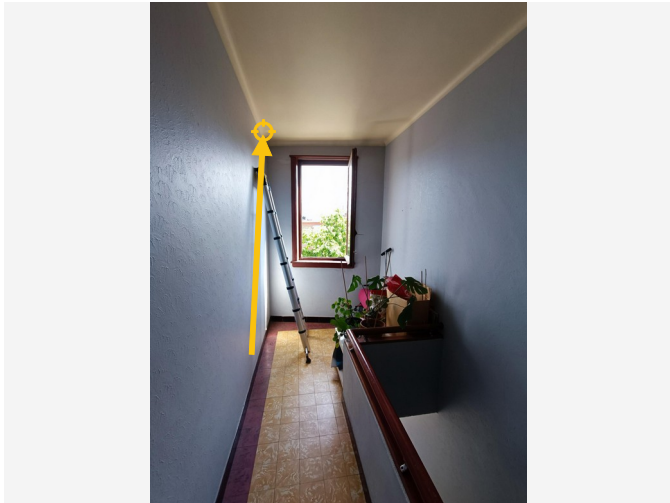
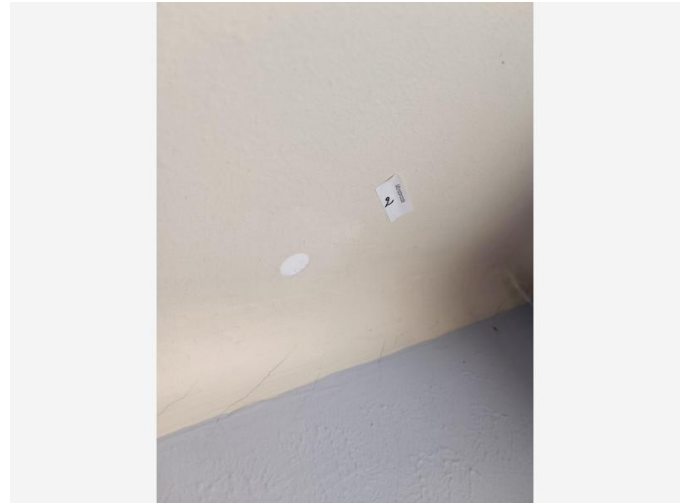
## Fiche 7: Pleisterwerk plafond

Geen asbest

| # | Type | Referentie | Resultaat |
|---|---|---|---|
| 7.1 | Mengmonster | 2 | Geen asbest |

| Opmerking | <p>Volgens het inspectieprotocol is een monstername van het pleisterwerk verplicht om dit te identificeren als niet-asbesthoudend.</p> <p>Locatie staalnames: Plafonds op elke verdieping</p> <p>De vermelde oppervlaktes en volumes betreffen een beredeneerde schatting. Er worden geen rechten verleend aan deze oppervlaktes/volumes. De dikte is een schatting die voorkomt uit de monsterplaatsen en is daarom niet altijd representatief.</p> |
