# Asbestinventarisatetest

Alfons Schneiderlaan 10, 2100 Antwerpen

Attestnummer : 20250728-000029.000

**Asbestveilig** (maar niet asbestvrij)

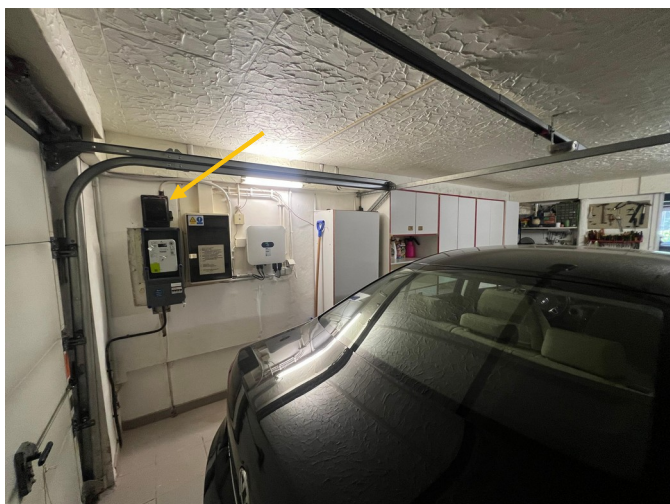
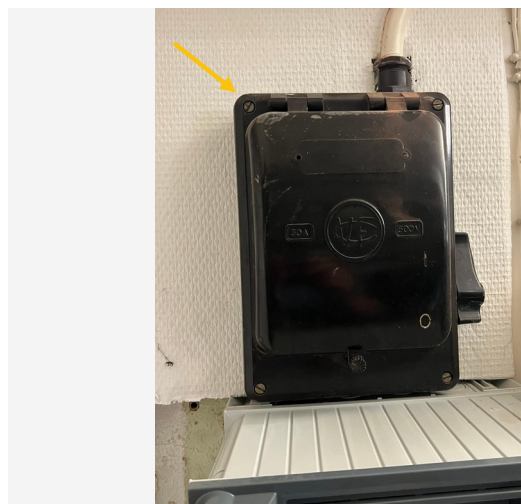
Het asbestmateriaal valt onder de mijlpaal van 2040.

| Eindbeoordeling materiaalrisico | Laag materiaalrisico en/of verlaagde kans op vezelvrijgave |

| Asbestsoort (vezeltype) | Crocidoliet aanwezig |
| Toestand van het materiaal | Onbeschadigd, niet verweerd |

| Opmerking | In de garage hangt een oude elektra kast die bakeliet kan bevatten. Geen staalname mogelijk conform de bepalingen voorzien in de Welzijnswet (elektrische spanning - veiligheid). De aangegeven hoeveelheden berusten op een ruwe inschatting en kunnen niet letterlijk overgenomen worden in het kader van een meetstaat voor eventuele werken. Hieraan kunnen geen rechten worden ontleend. |

- Zorg voor een veilig beheer. Vermijd het beschadigen van het asbestmateriaal. Controleer de toestand jaarlijks op wijzigingen.

- Eenvoudige handelingen: mag via doe-het-zelf of door werknemer(s) met opleidingsattest eenvoudige handelingen  
Deze toepassing kan verwijderd worden door een aannemer die over een opleidingsattest eenvoudige handelingen beschikt of door een particulier (doe-het-zelf) indien:
  - er geen verhoogd risico op vrijgave van asbestvezels (max. concentratie  $0,01 \text{ vezels/cm}^3$  - CODEX Art. VI.3-54) ontstaat
  - de toepassing voorafgaand wordt gefixeerd of bevochtigd
  - de individuele elementen zonder machinale werktuigen en zonder breken of gooien een voor een losgemaakt worden
  - de toepassing dubbel verpakt in een zak bestemd voor asbesthoudend afval afgevoerd wordt naar een erkend afvalpunt (recyclagepark)

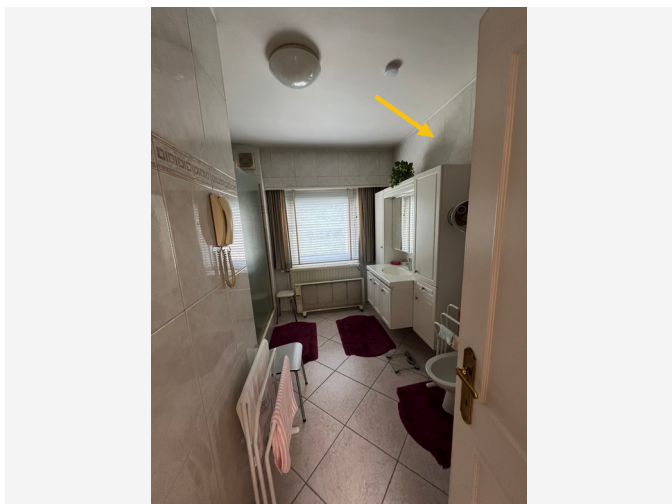
In de badkamer, in de keuken en in het toilet zijn wandtegels geplaatst. Deze zijn niet-asbestverdacht. In het kader van het niet destructief onderzoek konden eventuele onderliggende lijmlagen niet geïnspecteerd worden.

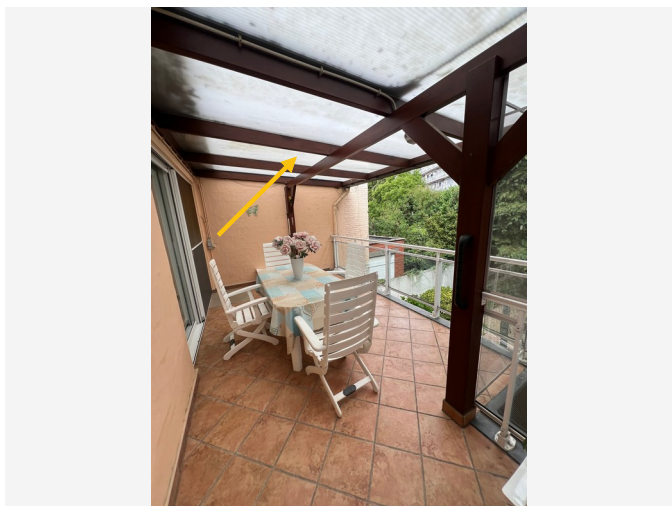
Het afdak boven het terras op de eerste verdieping bestaat uit niet-asbestverdachte toepassingen (hout en polycarbonaat).

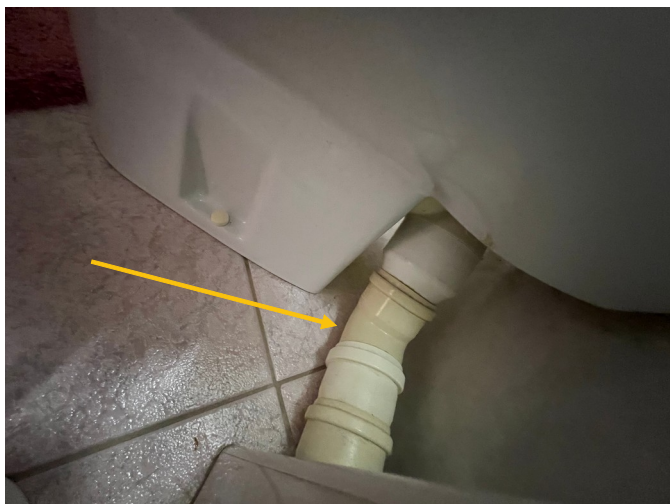
De afvoeren van de toiletten op het gelijkvloers, op de eerste en op de tweede verdieping zijn niet-asbestverdacht voor wat betreft het zichtbare gedeelte. In het kader van het niet destructief onderzoek konden eventuele onder- of bovenliggende elementen niet geïnspecteerd worden.

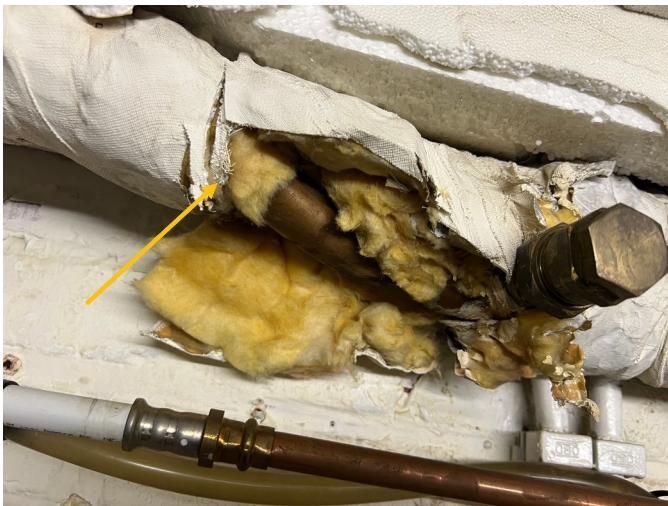
Ter hoogte van een beschadiging kunnen we vaststellen dat de leidingisolatie in de garage is samengesteld uit jute, rolkarton en minerale wol. Deze vaststelling werd gedaan op één plaats.

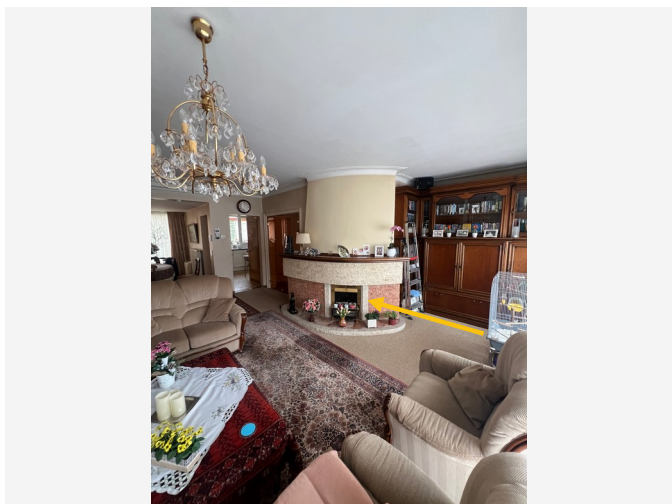
De toepassingen in en rond de elektrische haard zijn niet-asbestverdacht. In het kader van het niet destructief onderzoek konden eventuele onder- of bovenliggende elementen niet geïnspecteerd worden.

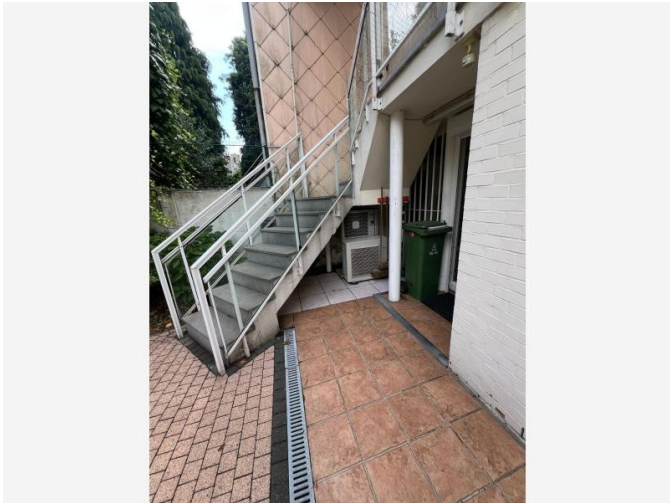
De bekistingspalen waarop het terras rust aan de achterzijde van de woning zijn niet-asbestverdacht (geverfde kunststof palen gevuld met beton). In het kader van het niet destructief onderzoek konden eventuele onderliggende lagen niet geïnspecteerd worden.

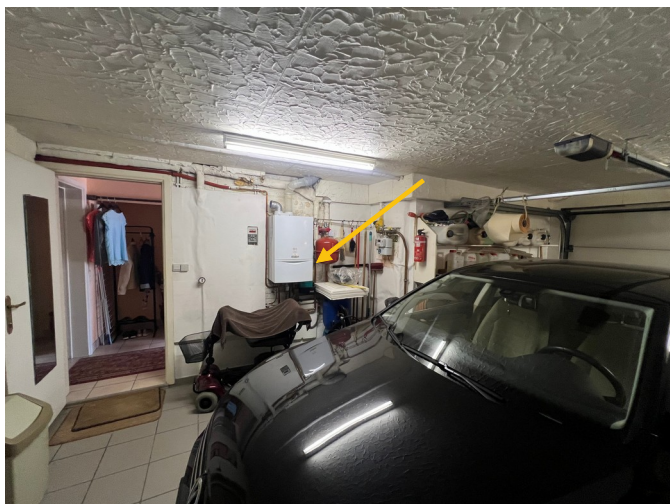
Uit de ketelkenplaat van de ketel Vaillant Ecotec Plus VCW 346/3-5 kunnen we afleiden dat het productiejaar 2011 betreft. Omwille van het bouwjaar (na 1999) kunnen de toepassingen (dichtingen) in het toestel als niet-asbestverdacht worden beschouwd.

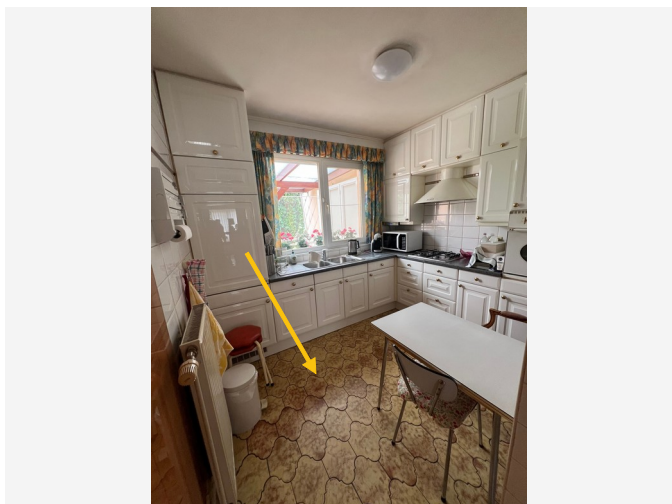
Op het gelijkvloers zijn in alle ruimtes tegels geplaatst. Op de eerste verdieping ligt overal tapijt behalve in de keuken en in het toilet waar tegels zijn geplaatst. Op de tweede verdieping ligt overal tapijt behalve in de badkamer waar tegels liggen. De trap is vervaardigd uit hout en bekleed met tapijt. Al deze toepassingen zijn niet-asbestverdacht. In het kader van het niet destructief onderzoek konden eventuele onderliggende lagen niet geïnspecteerd worden.

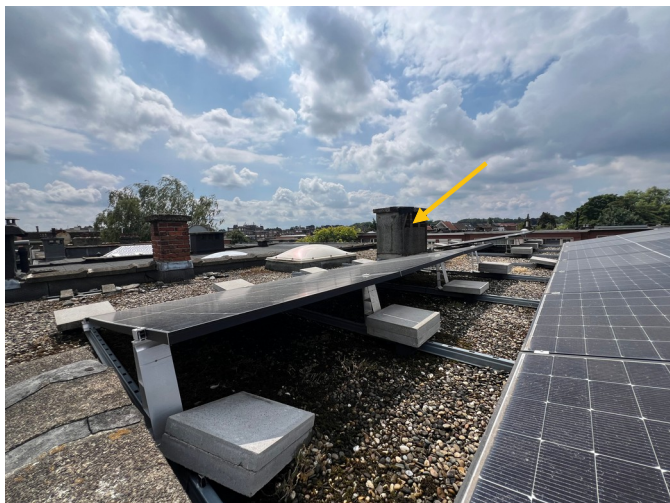
## Fiche 10: schouwen: mogelijk onderliggende asbestverdachte doorvoeren

De mogelijk onderliggende asbestverdachte doorvoeren in de schouwen op het plat dak van de woning kunnen niet accuraat waargenomen worden.

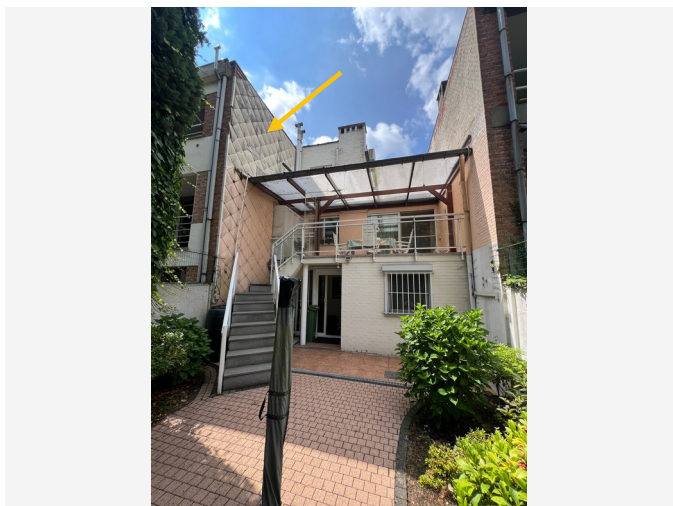
De asbestverdachte leien aan de achterzijde van de zijgevel van de rechterbuur behoren niet tot het inspectiegebied. Hemelwater dat afdruipt van asbestcement gevels kan asbestdeeltjes bevatten. Gebruik dit enkel voor gesloten circuits.

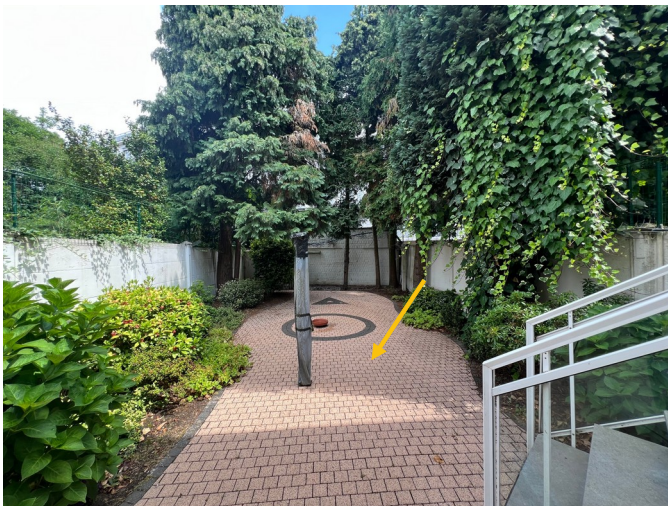
De verharding aan de voor- en de achterzijde van de woning bestaat uit niet-asbestverdachte toepassingen. In het kader van het niet destructief onderzoek konden eventuele onderliggende lagen niet geïnspecteerd worden.

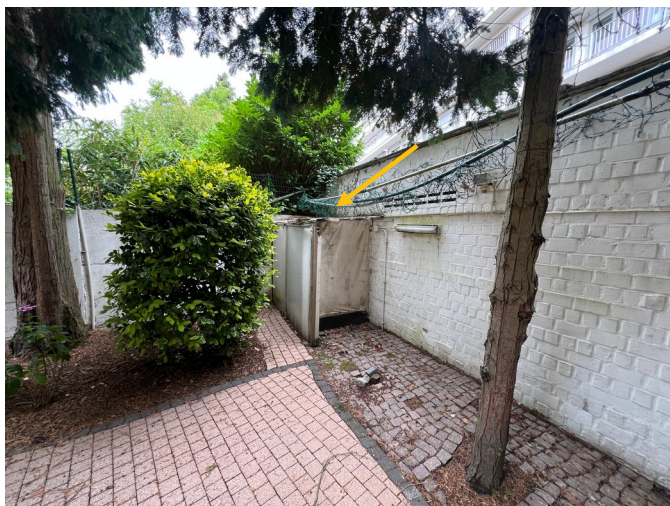
De tuinberging bestaat uit niet-asbestverdachte materialen (snelbouw, polycarbonaat en hout). In het kader van het niet destructief onderzoek konden eventuele onderliggende lagen niet geïnspecteerd worden.

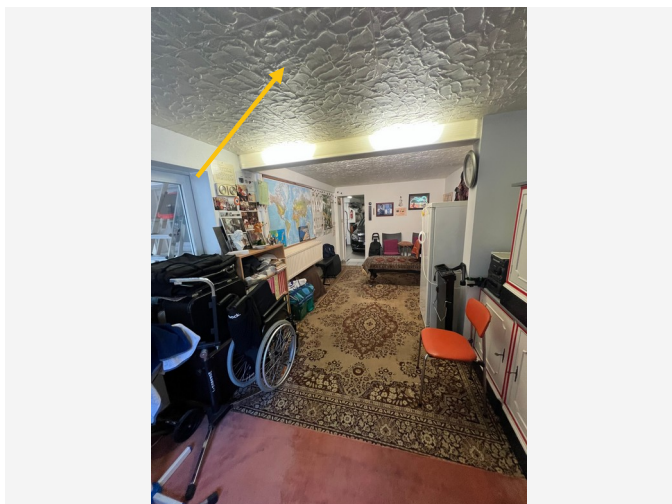
Op de eerste verdieping (in het toilet) en op het gelijkvloers (in de garage, in de hobbyruimte, in de wasplaats en in het toilet) zijn valse plafonds in Gyproc of in EPS geplaatst. Het plafond in de veranda bestaat uit beton. Deze toepassingen zijn niet-asbestverdacht. In het kader van het niet destructief onderzoek konden eventuele onderliggende lagen niet geïnspecteerd worden.

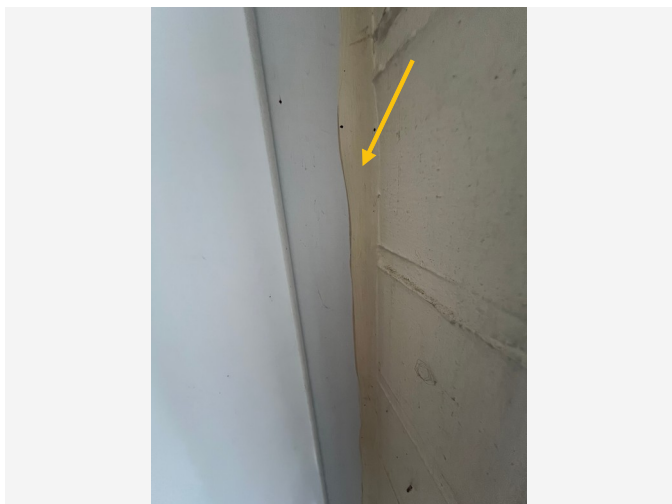
Geen verdachte mastieken waar te nemen tijdens de inspectie naar de raamafdichting. In het kader van het niet destructief onderzoek konden eventuele onderliggende lagen niet geïnspecteerd worden.

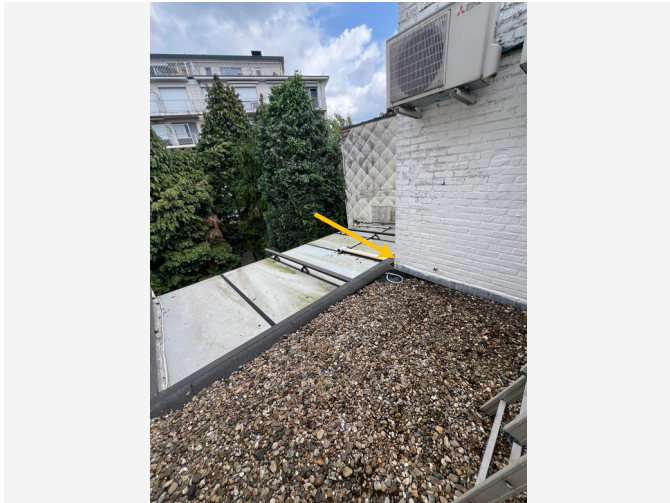
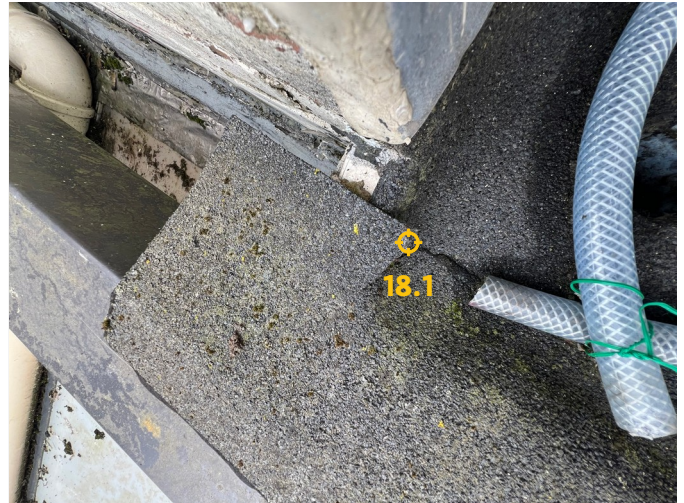
## Fiche 18: roofing plat dak 1V

Geen asbest

| Opmerking | <p>De roofing op het plat dak op de eerste verdieping werd bemonsterd ter hoogte van de toplaag om structurele gevolgschade (lekkage) te vermijden. In het kader van het niet destructief onderzoek konden eventuele onderliggende lagen niet geïnspecteerd worden. De aangegeven hoeveelheden berusten op een ruwe inschatting en kunnen niet letterlijk overgenomen worden in het kader van een meetstaat voor eventuele werken. Hieraan kunnen geen rechten worden ontleend.</p> |

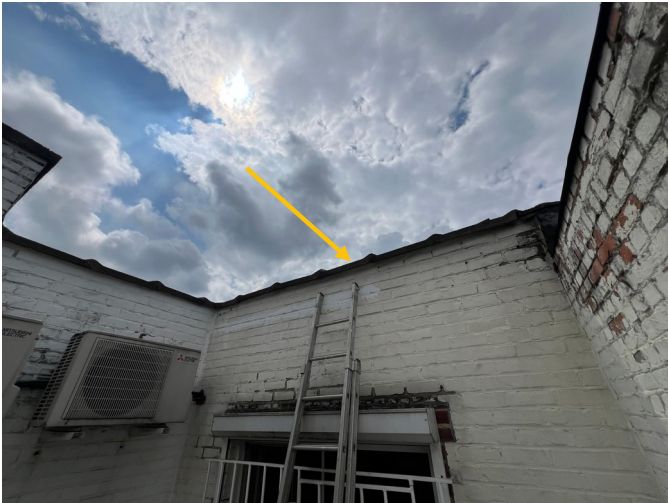
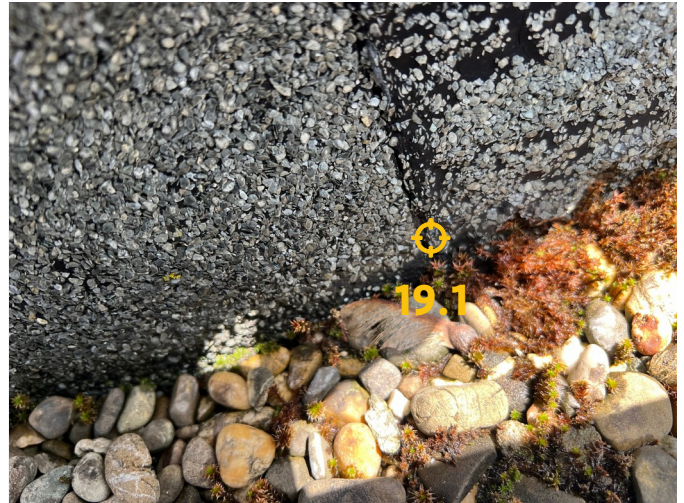
## Fiche 19: roofing plat dak 2V

Geen asbest

| Opmerking | <p>De roofing op het plat dak op de tweede verdieping werd bemonsterd ter hoogte van de toplaag om structurele gevolgschade (lekkage) te vermijden. In het kader van het niet destructief onderzoek konden eventuele onderliggende lagen niet geïnspecteerd worden. De aangegeven hoeveelheden berusten op een ruwe inschatting en kunnen niet letterlijk overgenomen worden in het kader van een meetstaat voor eventuele werken. Hieraan kunnen geen rechten worden ontleend.</p> |
