# Asbestinventarisatattest

Diksmuidelaan 281/1, 2600 Antwerpen

Attestnummer : 20250728-000147.000

# Zone 1: appartement bus 1

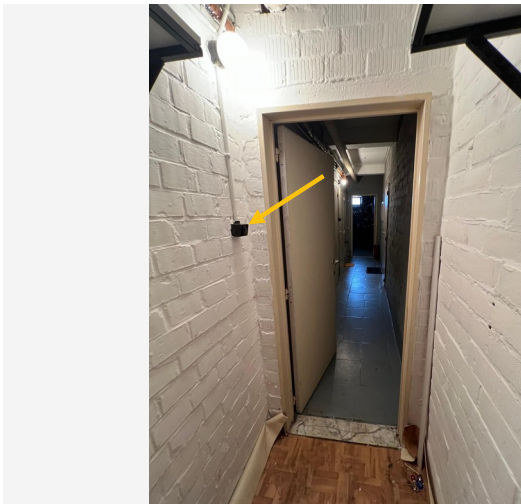
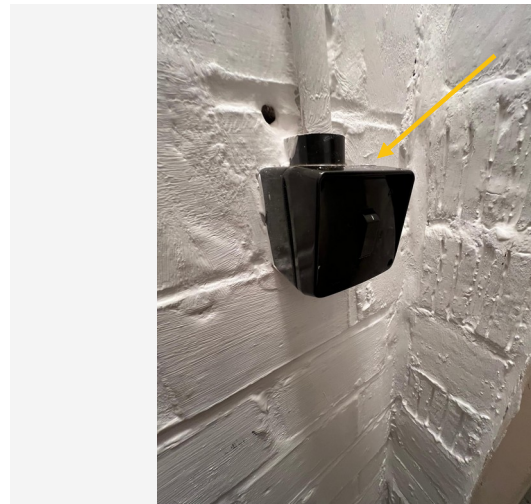
| Fiche 1: bakeliet..... | 11 |

| Eindbeoordeling materiaalisico | Laag materiaalisico en/of verlaagde kans op vezelvrijgave |

| Asbestsoort (vezeltype) | Crocidoliet aanwezig |
| Toestand van het materiaal | Onbeschadigd, niet verweerd |

| Opmerking | In de privaatieve kelderberging hangt een oude schakelaar die bakeliet kan bevatten. Geen staalname mogelijk conform de bepalingen voorzien in de Welzijnswet (elektrische spanning - veiligheid). De aangegeven hoeveelheden berusten op een ruwe inschatting en kunnen niet letterlijk overgenomen worden in het kader van een meetstaat voor eventuele werken. Hieraan kunnen geen rechten worden ontleend. |

- Zorg voor een veilig beheer. Vermijd het beschadigen van het asbestmateriaal. Controleer de toestand jaarlijks op wijzigingen.

- Eenvoudige handelingen: mag via doe-het-zelf of door werknemer(s) met opleidingsattest eenvoudige handelingen  
Deze toepassing kan verwijderd worden door een aannemer die over een opleidingsattest eenvoudige handelingen beschikt of door een particulier (doe-het-zelf) indien:
  - er geen verhoogd risico op vrijgave van asbestvezels (max. concentratie 0,01 vezels/cm<sup>3</sup> - CODEX Art. VI.3-54) ontstaat
  - de toepassing voorafgaand wordt gefixeerd of bevochtigd
  - de individuele elementen zonder machinale werktuigen en zonder breken of gooien een voor een losgemaakt worden
  - de toepassing dubbel verpakt in een zak bestemd voor asbesthoudend afval afgevoerd wordt naar een erkend afvalpunt (recyclagepark)

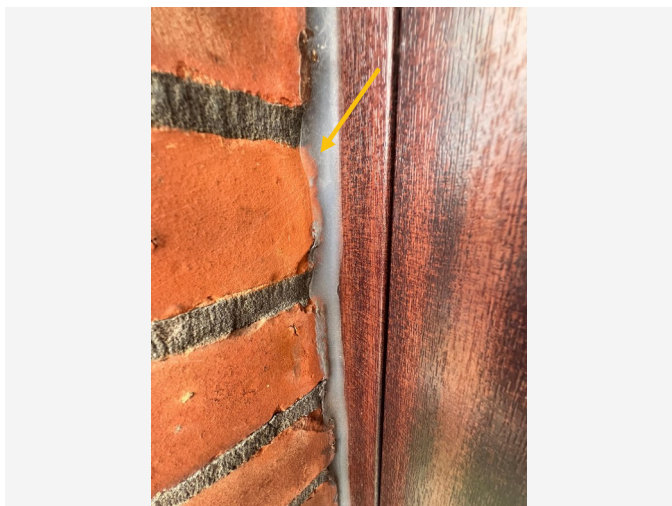
| Fiche 2: afdichting schrijnwerk..... | 15 |

Geen verdachte mastieken waar te nemen tijdens de inspectie naar de afdichting van het schrijnwerk. In het kader van het niet destructief onderzoek konden eventuele onderliggende lagen niet geïnspecteerd worden.

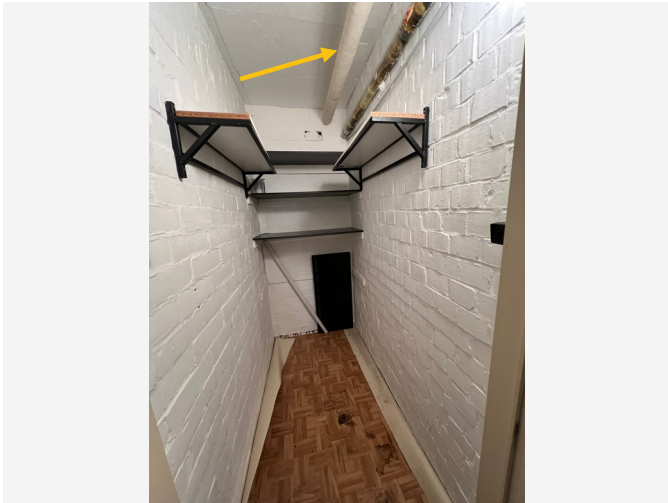
| Fiche 3: toepassing gemene delen..... | 16 |

De asbestverdachte leidingisolatie die door de privatieve kelderberging loopt behoort tot de gemeenschappelijke delen van het gebouw die thans geen deel uitmaken van de huidige opdracht.

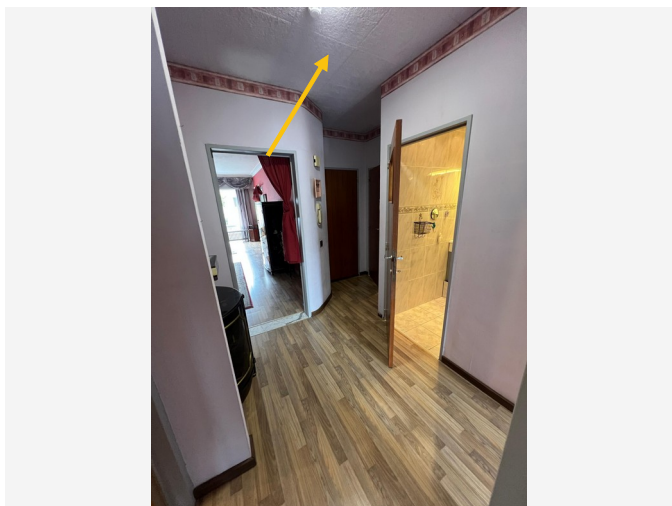
| Fiche 4: valse plafonds..... | 17 |

In de inkomhal, in de beide slaapkamers, in de badkamer en in het toilet zijn valse plafonds in Gyproc, in hout, in kunststof of in EPS geplaatst. Deze toepassingen zijn niet-asbestverdacht. In het kader van het niet destructief onderzoek konden eventuele onderliggende lagen niet geïnspecteerd worden.

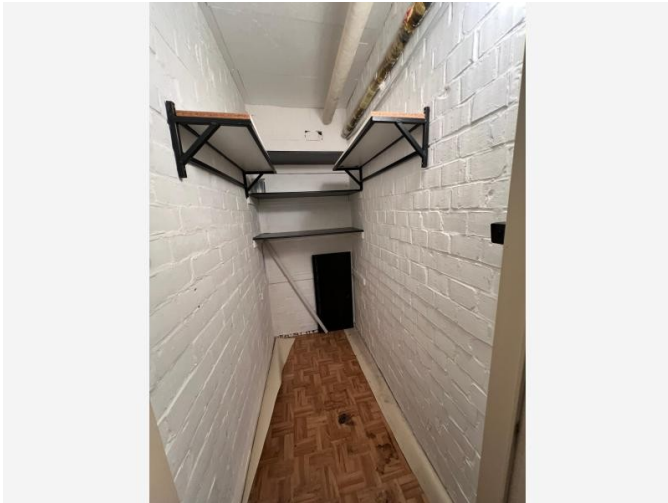
| Fiche 5: kelderberging 5..... | 18 |

De kelderberging 5 die bij het appartement bus 1 hoort bestaat uit niet-asbestverdachte toepassingen voor wat betreft de wanden (baksteen), de vloer (beton + soepel vloerzeil) en het plafond (beton). In het kader van het niet destructief onderzoek konden eventuele onderliggende lagen niet geïnspecteerd worden.

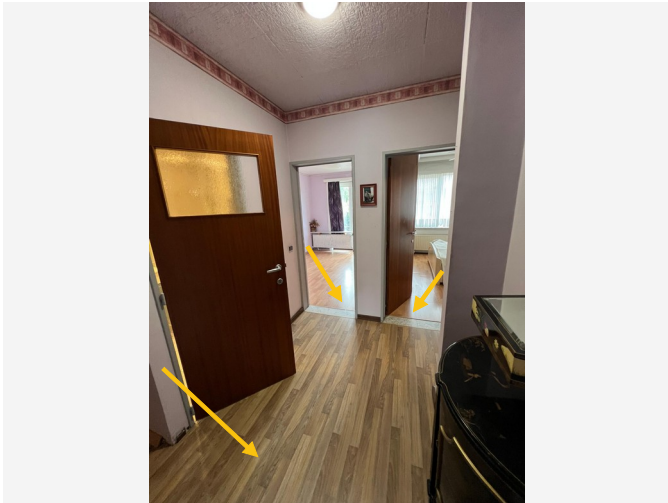
| Fiche 6: diverse vloerbekleding..... | 19 |

In alle ruimtes ligt laminaat behalve in de keuken, in de badkamer en in het toilet waar tegels zijn geplaatst. Al deze toepassingen zijn niet-asbestverdacht. In het kader van het niet destructief onderzoek konden eventuele onderliggende lagen niet geïnspecteerd worden.

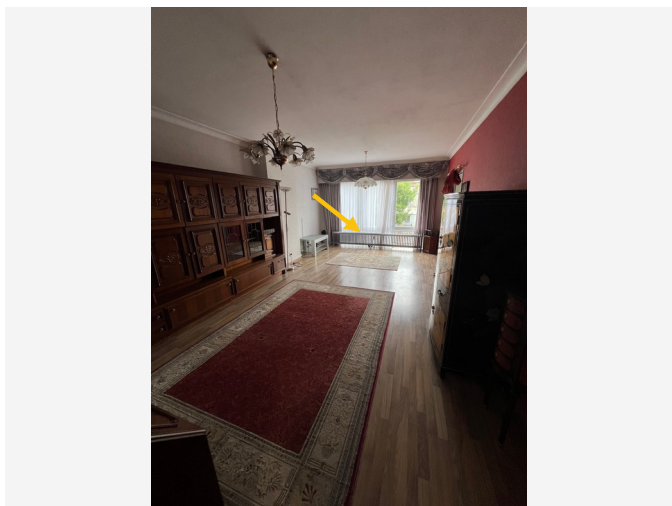
| Fiche 7: oude kolomradiator..... | 20 |

In de leefruimte staat een oude kolomradiator opgesteld die bestaat uit samengeperste elementen. Tussen de elementen van dit type radiatoren kunnen asbesthoudende pakkingen aanwezig zijn. Deze zijn thans niet waarneembaar. Monsternamen niet mogelijk zonder blijvende schade aan te brengen. De aangegeven hoeveelheden berusten op een ruwe inschatting en kunnen niet letterlijk overgenomen worden in het kader van een meetstaat voor eventuele werken. Hieraan kunnen geen rechten worden ontleend.

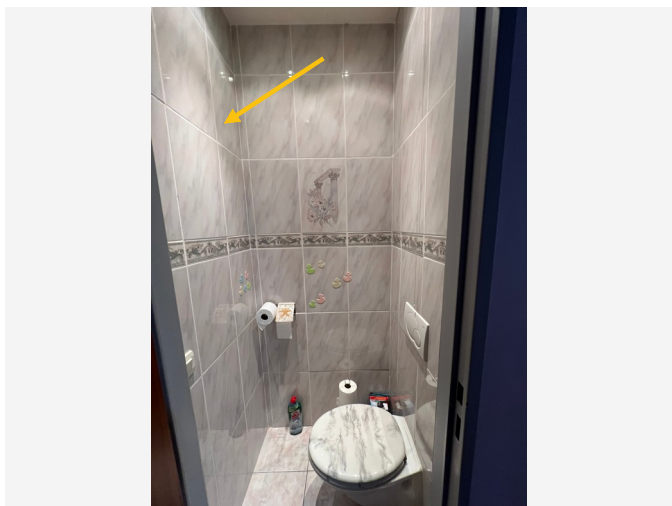
| Fiche 8: tegellijm achter faiencetegels..... | 21 |

In de badkamer, in de keuken en in het toilet zijn wandtegels geplaatst. Deze zijn niet-asbestverdacht. In het kader van het niet destructief onderzoek konden eventuele onderliggende lijmlagen niet geïnspecteerd worden.

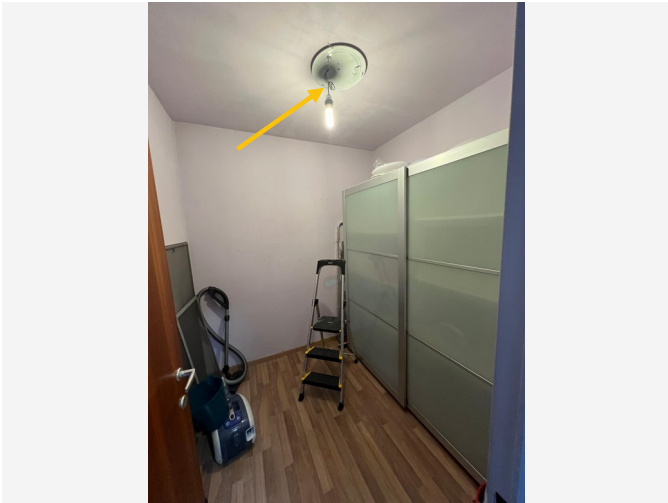
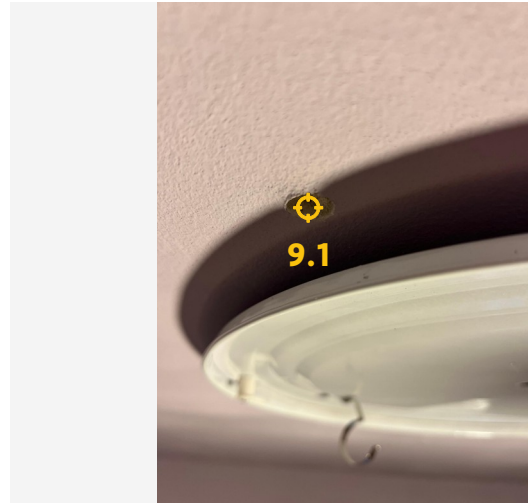
## Fiche 9: pleisterwerk plafonds

Geen asbest

| # | Type | Referentie | Resultaat |
|---|---|---|---|
| 9.1 | Mengmonster | MM01 | Geen asbest |

| Opmerking | Het pleisterwerk aan de plafonds werd bemonsterd in de berging (individuele ruimte) en in de keuken (natte ruimte). Er is geen stookruimte (collectieve verwarming) noch een trappenhuis aanwezig in het appartement. De twee stalen werden verdeeld in één mengmonster. De aangegeven hoeveelheden berusten op een ruwe inschatting en kunnen niet letterlijk overgenomen worden in het kader van een meetstaat voor eventuele werken. Hieraan kunnen geen rechten worden ontleend. |

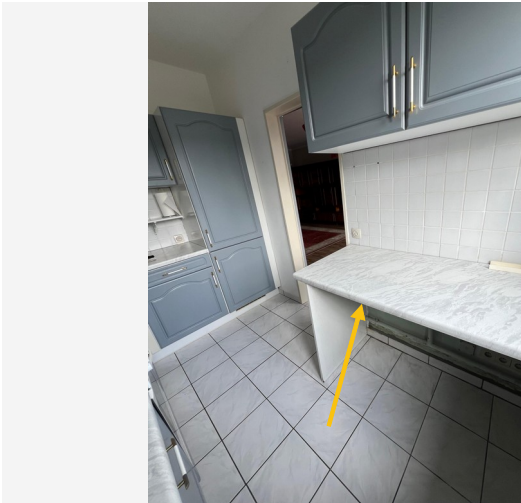
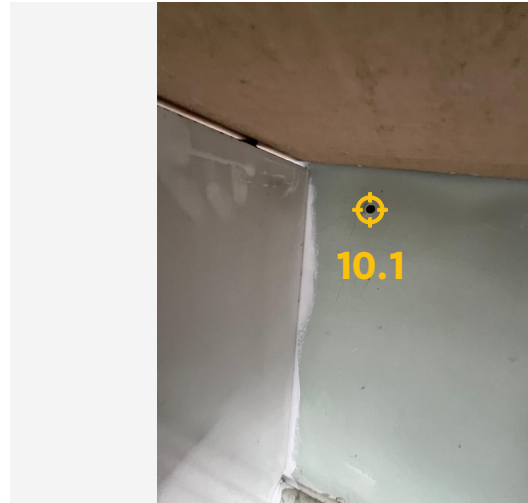
## Fiche 10: pleisterwerk wanden

Geen asbest

| # | Type | Referentie | Resultaat |
|---|---|---|---|
| 10.1 | Mengmonster | MM02 | Geen asbest |

| Opmerking | Het pleisterwerk aan de wanden werd bemonsterd in de grote slaapkamer (individuele ruimte) en in de keuken (natte ruimte). Er is geen stookruimte (collectieve verwarming) noch een trappenhuis aanwezig in het appartement. De twee stalen werden verdeeld in één mengmonster. De aangegeven hoeveelheden berusten op een ruwe inschatting en kunnen niet letterlijk overgenomen worden in het kader van een meetstaat voor eventuele werken. Hieraan kunnen geen rechten worden ontleend. |
