# Asbestinventarisatetest

Zuidwendelaan 22, 2660 Antwerpen

Attestnummer : 20250716-000385.000

Uitgegeven op : 16.07.2025

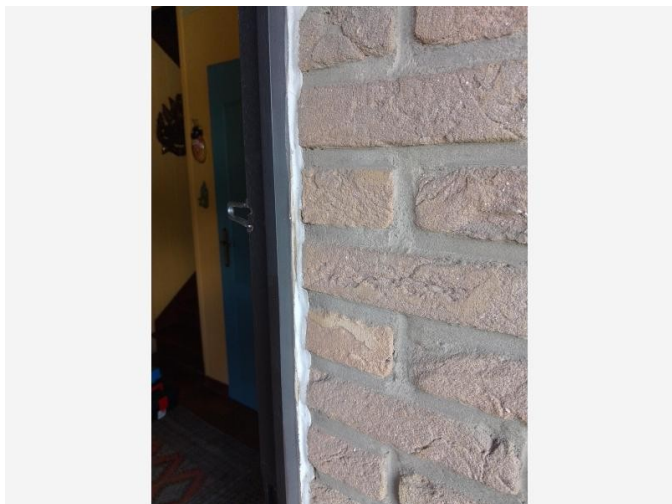
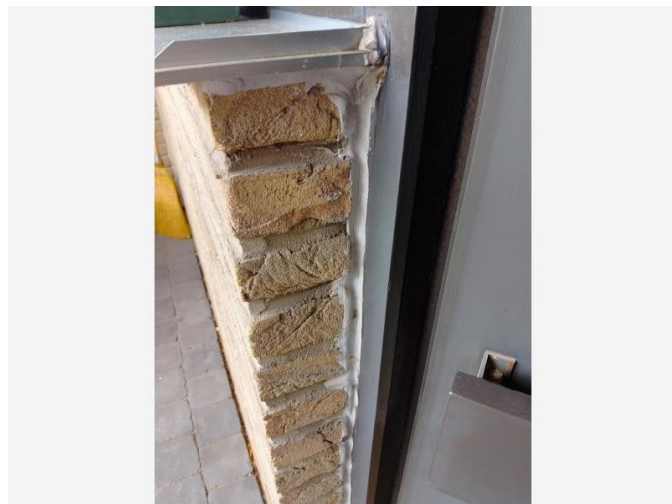
| Fiche 1: kitting..... | 20 |

Het asbestmateriaal valt onder de mijlpaal van 2040.

| Eindbeoordeling materiaalarisico | Laag materiaalarisico en/of verlaagde kans op vezelvrijgave |

| Gebondenheid | Categorie 1: hechtgebonden in oorsprong |
| Asbestsoort (vezeltype) | Alleen chrysotiel |
| Asbestconcentratie | Laag (< 50%) |
| Afschermingsgraad van het gehele materiaal | Geheel of deels vrij aan de buitenlucht |
| Toestand van het materiaal | Licht beschadigd, licht verweerd. Intact calciumsilicaatmateriaal of categorie III 'gebondenheid' |

| # | Type | Referentie | Resultaat |
|---|---|---|---|
| 1.1 | Puntmonster | MM03 | Chrysotiel |

| Beschrijving | kitting |
| Primaire drager | Dakopening (raam, ...) |

- Zorg voor een veilig beheer. Vermijd het beschadigen van het asbestmateriaal. Controleer de toestand jaarlijks op wijzigingen.

- Eenvoudige handelingen: mag via doe-het-zelf of door werknemer(s) met opleidingsattest eenvoudige handelingen  
Bij verwijdering is er een lage kans op vrijkomen van de asbestvezels. Draag altijd de juiste PBM's voorgeschreven door OVAM en raadpleeg de website van OVAM met informatie over de verwijdering of achteraan het asbestattest. Win ook informatie in over de mogelijk afvoer van het materiaal volgens de juiste voorschriften.

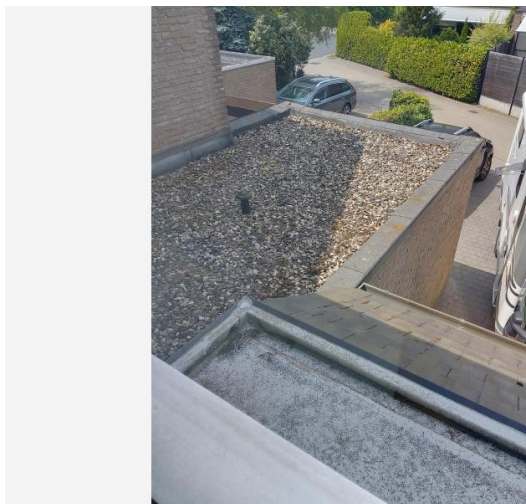
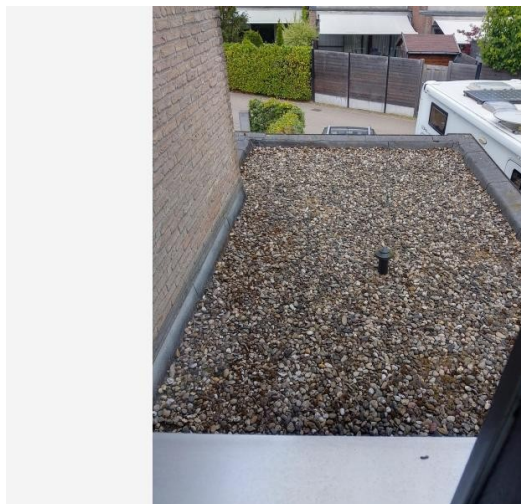
| Fiche 2: roofing..... | 23 |

Het asbestmateriaal valt onder de mijlpaal van 2040.

| Eindbeoordeling materiaalrisico | Laag materiaalrisico en/of verlaagde kans op vezelvrijgave |

| Gebondenheid | Categorie 1: hechtgebonden in oorsprong |
| Asbestsoort (vezeltype) | Alleen chrysotiel |
| Asbestconcentratie | Laag (< 50%) |
| Afschermingsgraad van het gehele materiaal | Geheel of deels vrij aan de buitenlucht |
| Toestand van het materiaal | Licht beschadigd, licht verweerd. Intact calciumsilicaatmateriaal of categorie III 'gebondenheid' |

| Beschrijving | roofing |
| Primaire drager | Plat dak |

- Zorg voor een veilig beheer. Vermijd het beschadigen van het asbestmateriaal. Controleer de toestand jaarlijks op wijzigingen.
- Voer bijkomende staalname(s) uit.

- Eenvoudige handelingen: mag via doe-het-zelf of door werknemer(s) met opleidingsattest eenvoudige handelingen  
Bij verwijderen van de asbesttoepassing is de kans op vrijkomen van vezels klein, draag altijd de juiste PBM's. Op de website van OVAM of achteraan het asbestattest kan u meer informatie vinden over de verwijdering van asbest. Win ook informatie in over de juiste afvoering van het materiaal.

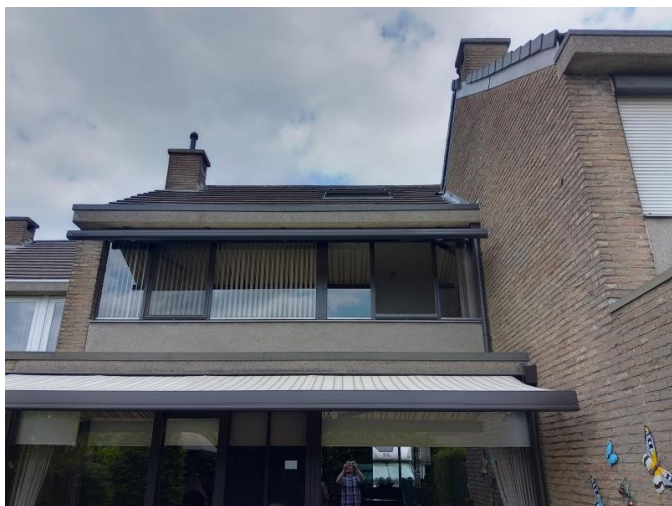
| Fiche 3: Schouw..... | 27 |

**Reden:** Het te onderzoeken materiaal situeert zich hoger dan 3,50 m te rekenen vanaf een veilige ondergrond

**Uitleg van de asbestdeskundige:** Schouw gelegen hoger dan 3,50 meter van een veilige ondergrond.

| (Asbest)materiaal | Buis, koker, leiding, pijp, doorvoer |
| Karakterisatie | Asbest (verdacht) |
| Primaire drager | Schouw |

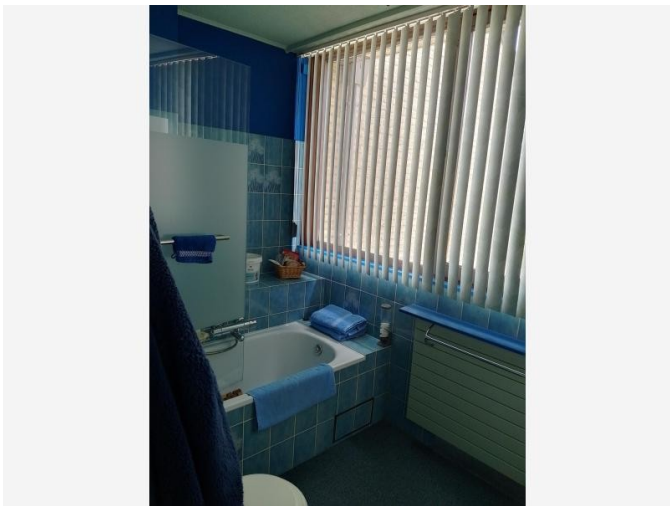
| Fiche 4: Tegellijm..... | 29 |

| (Asbest)materiaal | In-situ afwerkingslagen - Lijmlaag |

Bij het plaatsen van de tegels kan er asbesthoudende lijm zijn gebruikt, indien er verbouwd wordt en een zwarte lijmlaag wordt aangetroffen laat deze dan eerst analyseren op asbest.

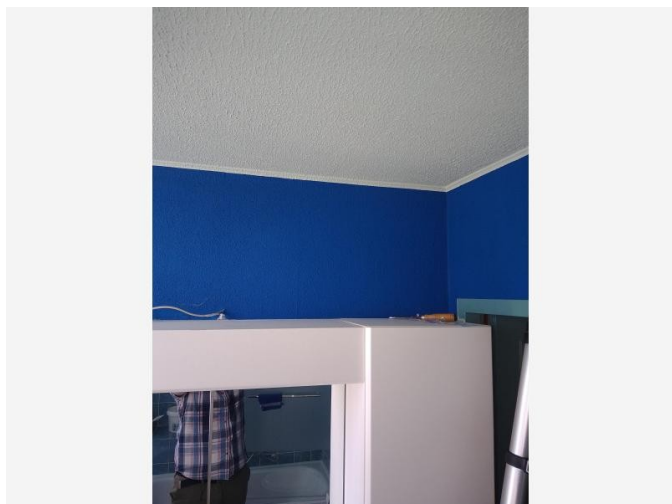
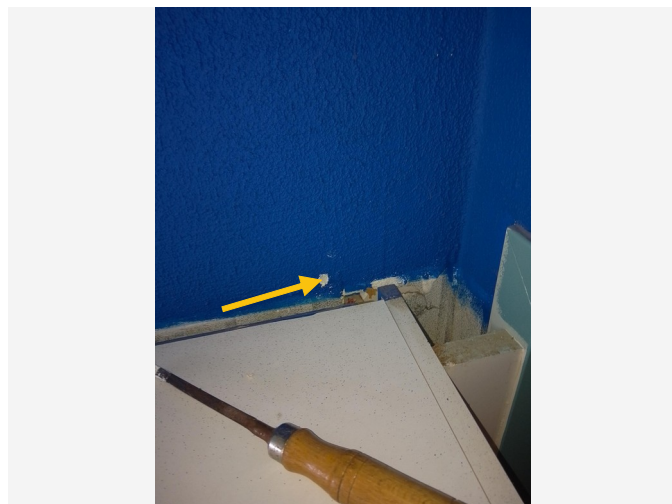
## Fiche 5: Pleisterwerk muren

Geen asbest

| # | Type | Referentie | Resultaat |
|---|---|---|---|
| 5.1 | Mengmonster | MM01 | Geen asbest |

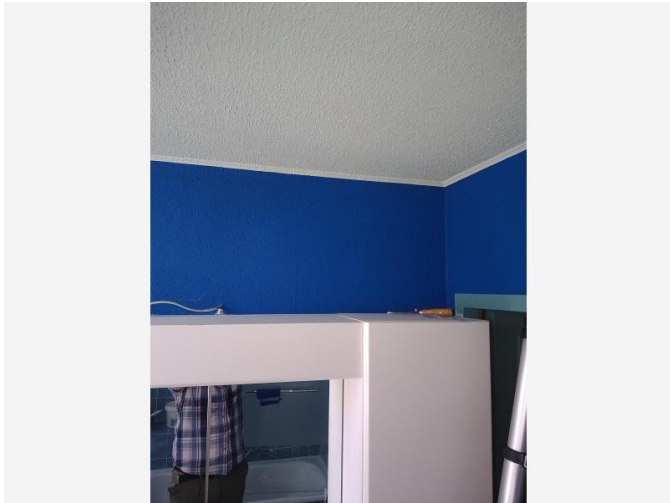
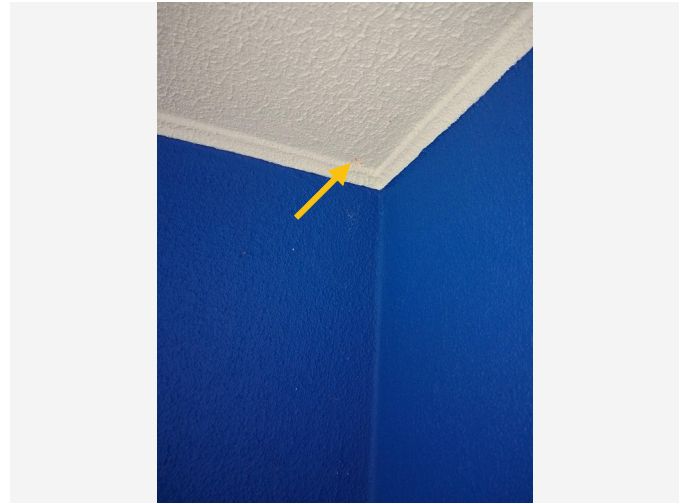
## Fiche 6: Pleisterwerk plafond

Geen asbest

| # | Type | Referentie | Resultaat |
|---|---|---|---|
| 6.1 | Mengmonster | MM02 | Geen asbest |

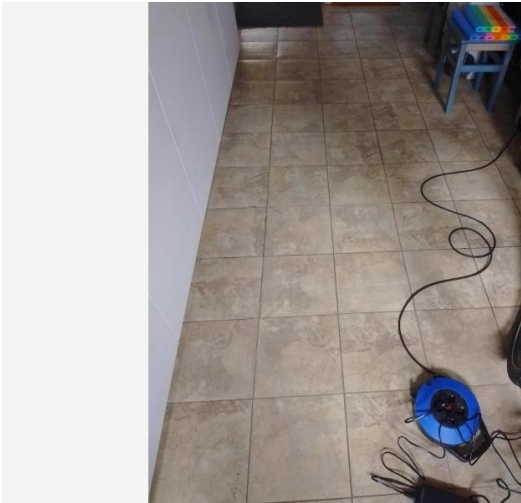
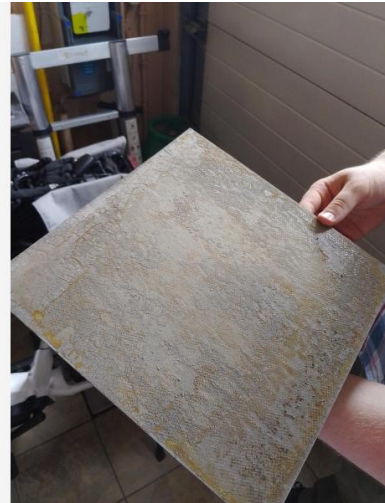
## Fiche 7: vinyltegels

Geen asbest

| # | Type | Referentie | Resultaat |
|---|---|---|---|
| 7.1 | Puntmonster | MM04 | Geen asbest |
