# Asbestinventarisatattest

Muggenberglei 250/202, 2100 Antwerpen

Attestnummer : 20250728-000185.000

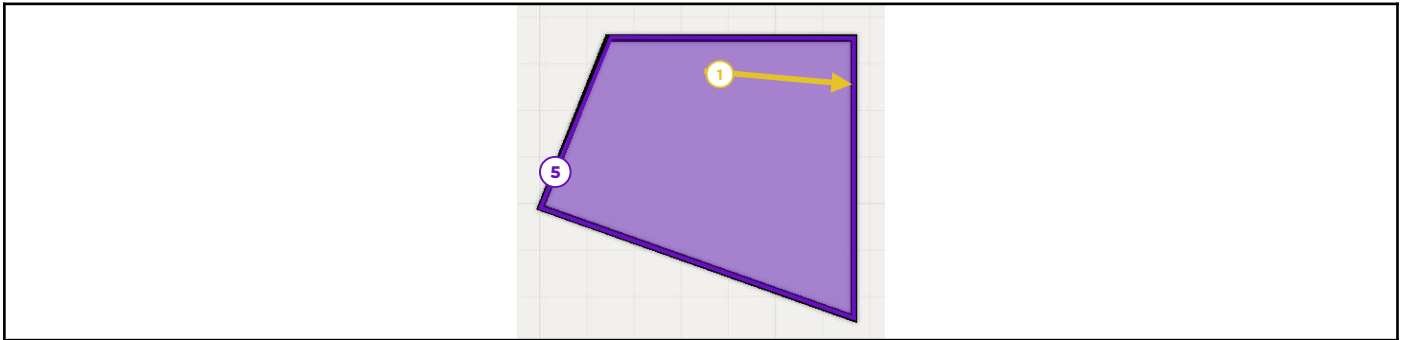
## Plan 1.3: plan kelderberging 4A: bakeliet

| Beschrijving | Type | Actie |
|---|---|---|
| 1. bakeliet | Asbestmateriaal | Zorgvuldig beheren |

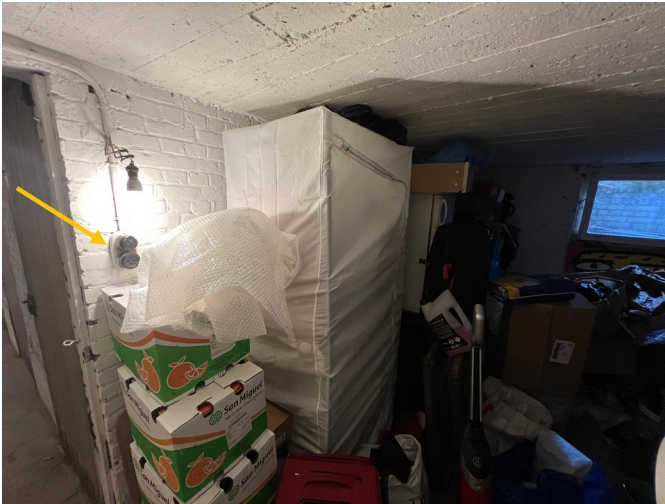
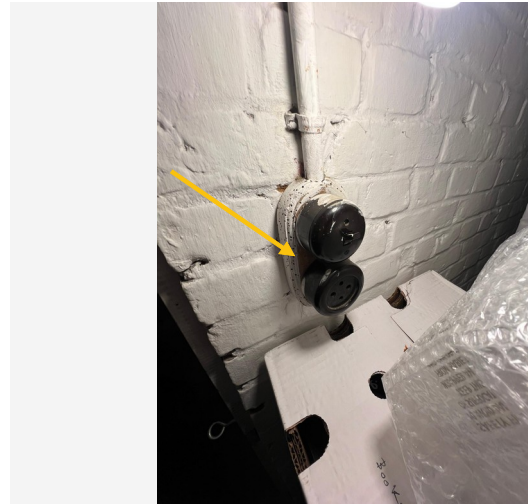
| Eindbeoordeling materiaalisico | Laag materiaalisico en/of verlaagde kans op vezelvrijgave |

| Asbestsoort (vezeltype) | Crocidoliet aanwezig |
| Asbestconcentratie | Laag (< 50%) |
| Toestand van het materiaal | Onbeschadigd, niet verweerd |

| Beschrijving | bakeliet |
| Opmerking | In de privaatieve kelderberging hangen een oude schakelaar en een stopcontact die bakeliet kunnen bevatten. Geen staalname mogelijk conform de bepalingen voorzien in de Welzijnswet (elektrische spanning - veiligheid). De aangegeven hoeveelheden berusten op een ruwe inschatting en kunnen niet letterlijk overgenomen worden in het kader van een meetstaat voor eventuele werken. Hieraan kunnen geen rechten worden ontleend. |

Zorgvuldig beheren

- Zorg voor een veilig beheer. Vermijd het beschadigen van het asbestmateriaal. Controleer de toestand jaarlijks op wijzigingen.

- Eenvoudige handelingen: mag via doe-het-zelf of door werknemer(s) met opleidingsattest eenvoudige handelingen  
Deze toepassing kan verwijderd worden door een aannemer die over een opleidingsattest eenvoudige handelingen beschikt of door een particulier (doe-het-zelf) indien:
  - er geen verhoogd risico op vrijgave van asbestvezels (max. concentratie  $0,01 \text{ vezels/cm}^3$  - CODEX Art. VI.3-54) ontstaat
  - de toepassing voorafgaand wordt gefixeerd of bevochtigd
  - de individuele elementen zonder machinale werktuigen en zonder breken of gooien een voor een losgemaakt worden
  - de toepassing dubbel verpakt in een zak bestemd voor asbesthoudend afval afgevoerd wordt naar een erkend afvalpunt (recyclagepark)

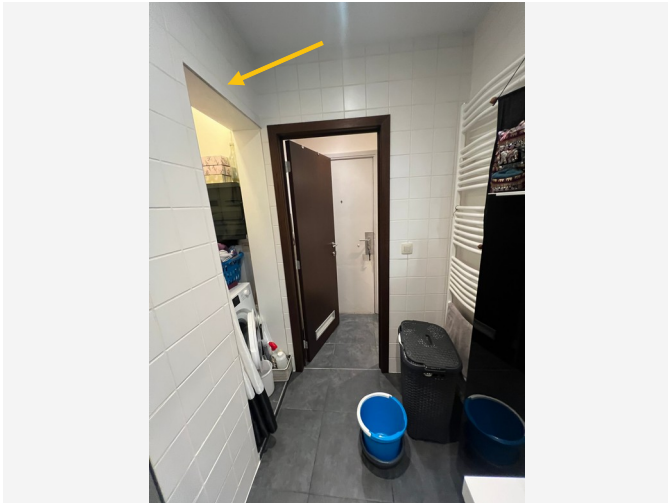
In de badkamer zijn wandtegels geplaatst. Deze zijn niet-asbestverdacht. In het kader van het niet destructief onderzoek konden eventuele onderliggende lijmlagen niet geïnspecteerd worden.

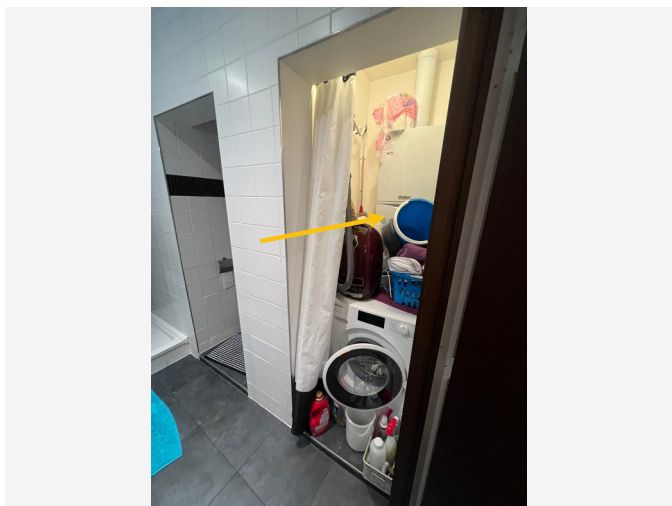
Uit de ketelkenplaat van de ketel Vaillant Ecotec Plus VCW 296/3-5 kunnen we afleiden dat het productiejaar 2009 betreft. Omwille van het bouwjaar (na 1999) kunnen de toepassingen (dichtingen) in het toestel als niet-asbestverdacht worden beschouwd.

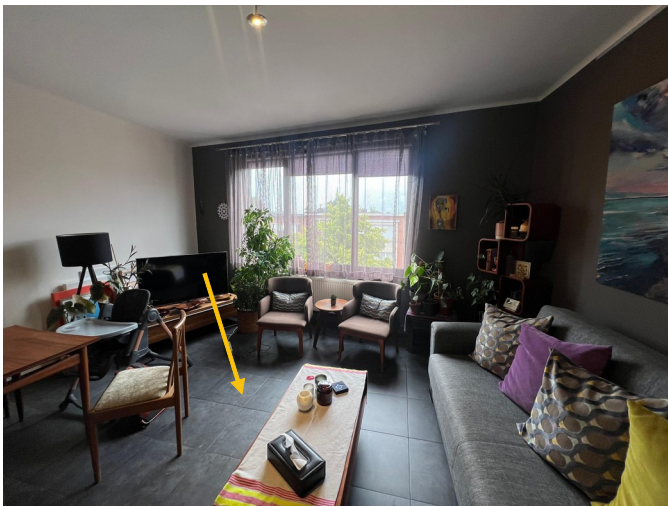
In alle ruimtes zijn tegels geplaatst behalve in de slaapkamers 1 en 2 waar een flexibel vloerzeil werd gelegd. Al deze toepassingen zijn niet-asbestverdacht. In het kader van het niet destructief onderzoek konden eventuele onderliggende lagen niet geïnspecteerd worden.

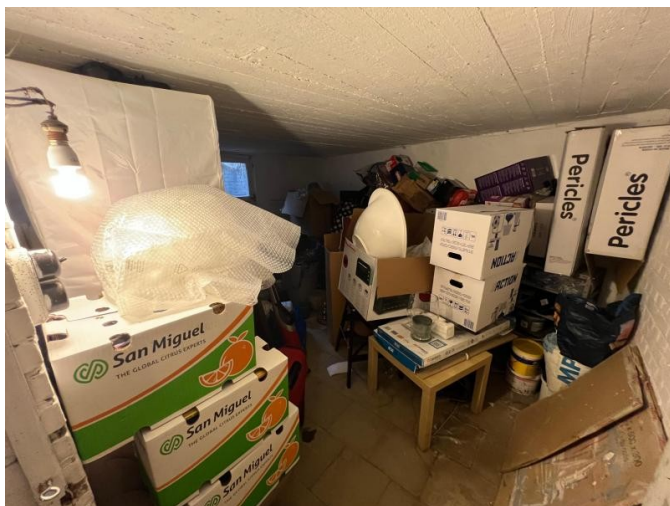
De kelderberging 4A die bij het appartement bus 202 hoort bestaat uit niet-asbestverdachte toepassingen voor wat betreft de wanden (baksteen en beton), de vloer (dallen) en het plafond (beton). In het kader van het niet destructief onderzoek konden eventuele onderliggende lagen niet geïnspecteerd worden.

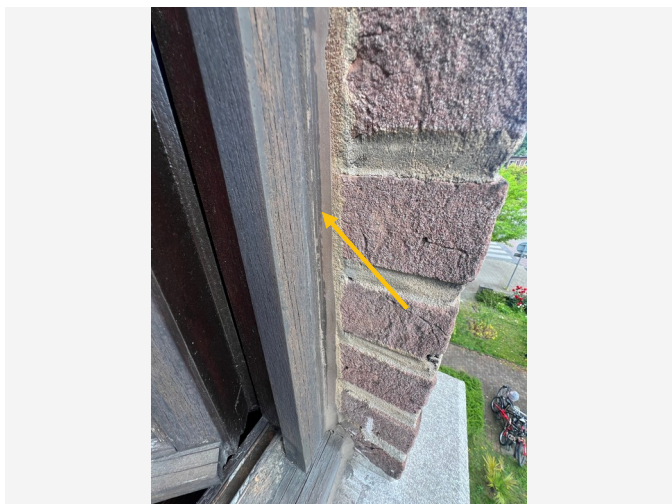
Geen verdachte mastieken waar te nemen tijdens de inspectie naar de afdichting van het schrijnwerk. In het kader van het niet destructief onderzoek konden eventuele onderliggende lagen niet geïnspecteerd worden.

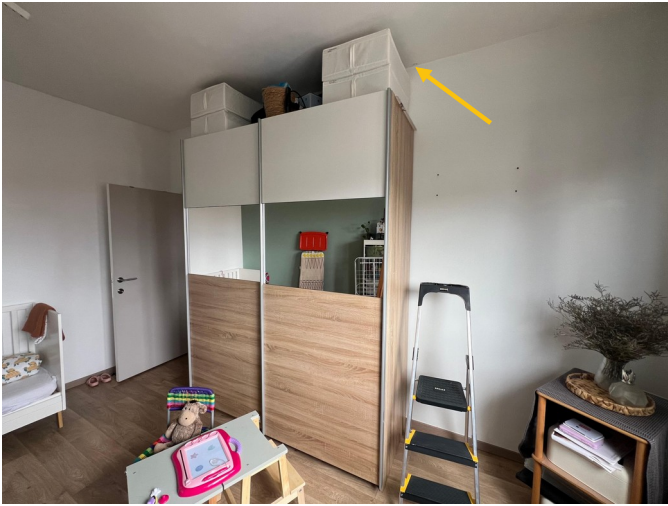
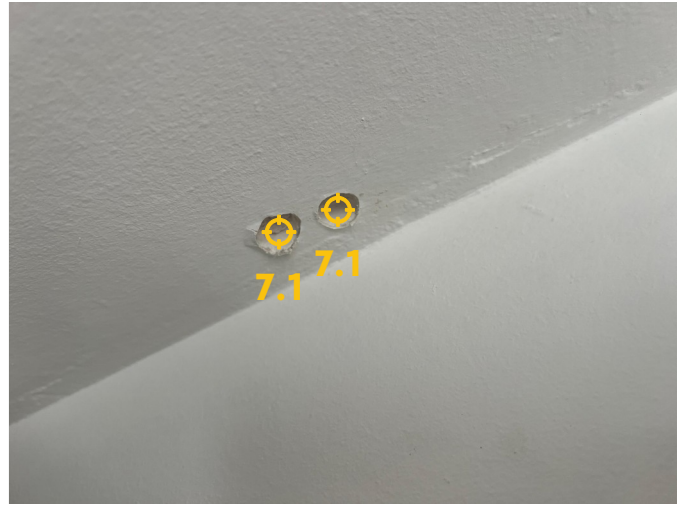
## Fiche 7: pleisterwerk plafonds

Geen asbest

| # | Type | Referentie | Resultaat |
|---|---|---|---|
| 7.1 | Mengmonster | MM01 | Geen asbest |

| Opmerking | <p>Het pleisterwerk aan de plafonds werd bemonsterd op twee plaatsen in de slaapkamer 1. Er is geen zichtbaar pleisterwerk aan de plafonds aanwezig in de natte ruimtes (badkamer en keuken) noch in de stookruimte waar valse plafonds in Gyproc zijn geplaatst. Er is geen trappenhal aanwezig in het appartement. De twee stalen werden verdeeld in één mengmonster. De aangegeven hoeveelheden berusten op een ruwe inschatting en kunnen niet letterlijk overgenomen worden in het kader van een meetstaat voor eventuele werken. Hieraan kunnen geen rechten worden ontleend.</p> |

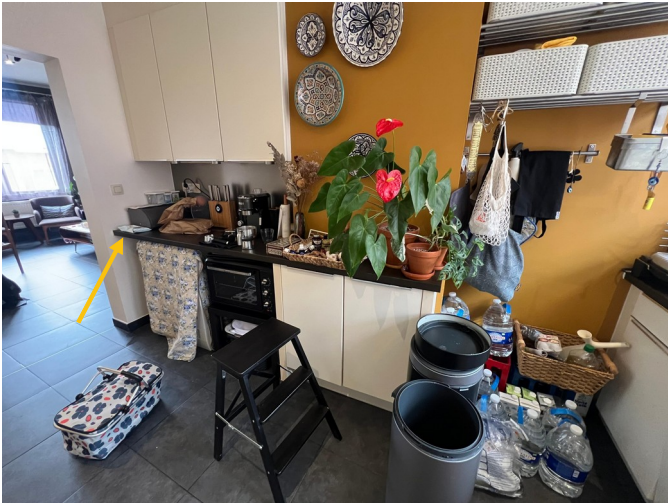
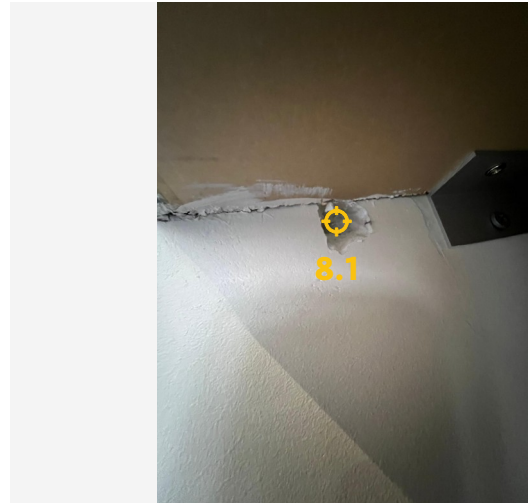
## Fiche 8: pleisterwerk wanden

Geen asbest

| # | Type | Referentie | Resultaat |
|---|---|---|---|
| 8.1 | Mengmonster | MM02 | Geen asbest |

| Opmerking | Het pleisterwerk aan de wanden werd bemonsterd in de slaapkamer 1 ter hoogte van een bestaande beschadiging (individuele ruimte), in de stookruimte en in de keuken ter hoogte van een bestaande beschadiging (natte ruimte). Er is geen trappenhal aanwezig in het appartement. De drie stalen werden verdeeld in één mengmonster. De aangegeven hoeveelheden berusten op een ruwe inschatting en kunnen niet letterlijk overgenomen worden in het kader van een meetstaat voor eventuele werken. Hieraan kunnen geen rechten worden ontleend. |
