# Asbestinventarisatetest

Statiestraat 146, 2620 Hemiksem

Attestnummer : 20250729-000250.000

**Niet-asbestveilig**

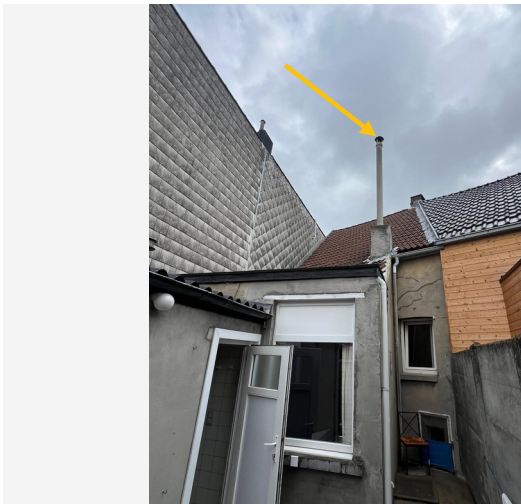
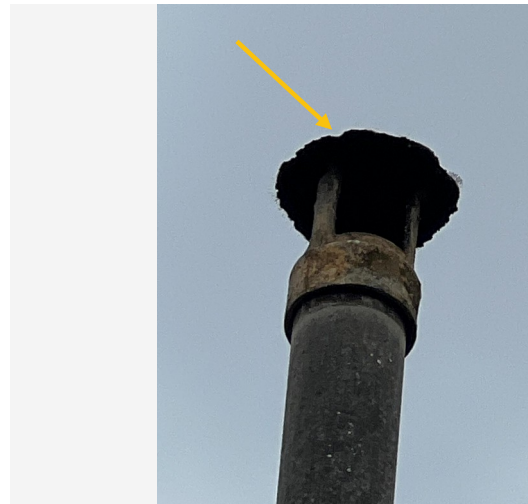
Het asbestmateriaal valt onder de mijlpaal van 2034.

| Eindbeoordeling materiaalarisico | Hoog materiaalarisico en/of hoge kans op vezelvrijgave |

| Asbestsoort (vezeltype) | Crocidoliet aanwezig |
| Toestand van het materiaal | Matig beschadigd, matig verweerd |

| Asbestmateriaal | Schouwhoed, ventilatiekap (anti-windval) |
| Opmerking | Op de rookgasafvoer in asbestcement stellen we een schouwhoed vast. De aangegeven hoeveelheden berusten op een ruwe inschatting en kunnen niet letterlijk overgenomen worden in het kader van een meetstaat voor eventuele werken. Hieraan kunnen geen rechten worden ontleend. |

**Dringend verwijderen**

- Zorg voor een veilig beheer. Vermijd het beschadigen van het asbestmateriaal. Controleer de toestand jaarlijks op wijzigingen.

- Eenvoudige handelingen: mag via doe-het-zelf of door werknemer(s) met opleidingsattest eenvoudige handelingen  
Deze toepassing kan verwijderd worden door een aannemer die over een opleidingsattest eenvoudige handelingen beschikt of door een particulier (doe-het-zelf) indien:
  - er geen verhoogd risico op vrijgave van asbestvezels (max. concentratie  $0,01 \text{ vezels/cm}^3$  - CODEX Art. VI.3-54) ontstaat
  - de toepassing voorafgaand wordt gefixeerd of bevochtigd
  - de individuele elementen zonder machinale werktuigen en zonder breken of gooien een voor een losgemaakt worden
  - de toepassing dubbel verpakt in een zak bestemd voor asbesthoudend afval afgevoerd wordt naar een erkend afvalpunt (recyclagepark)

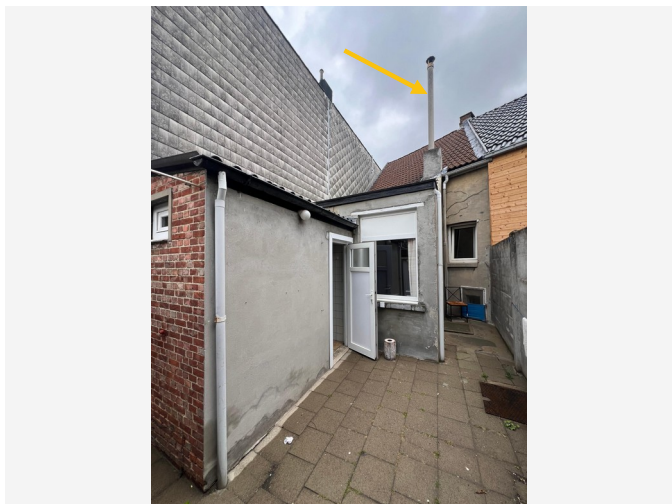
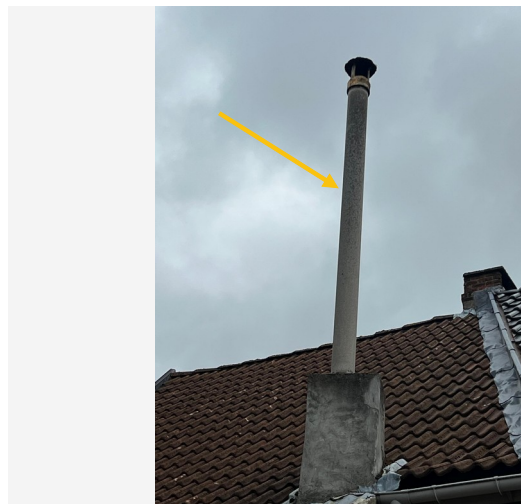
Het asbestmateriaal valt onder de mijlpaal van 2040.

| Eindbeoordeling materiaalarisico | Hoog materiaalarisico en/of hoge kans op vezelvrijgave |

| Asbestsoort (vezeltype) | Crocidoliet aanwezig |
| Toestand van het materiaal | Matig beschadigd, matig verweerd |

| Asbestmateriaal | Buis, koper, leiding, pijp, doorvoer |
| Opmerking | Aan de achterzijde van de woning stellen we ter hoogte van de schouw een rookgasafvoer in asbestcement vast. Die is aangesloten op de kachel in de keuken. De aangegeven hoeveelheden berusten op een ruwe inschatting en kunnen niet letterlijk overgenomen worden in het kader van een meetstaat voor eventuele werken. Hieraan kunnen geen rechten worden ontleend. |

**Dringend verwijderen**

- Zorg voor een veilig beheer. Vermijd het beschadigen van het asbestmateriaal. Controleer de toestand jaarlijks op wijzigingen.

- Eenvoudige handelingen: mag via doe-het-zelf of door werknemer(s) met opleidingsattest eenvoudige handelingen  
Deze toepassing kan verwijderd worden door een aannemer die over een opleidingsattest eenvoudige handelingen beschikt of door een particulier (doe-het-zelf) indien:
  - er geen verhoogd risico op vrijgave van asbestvezels (max. concentratie  $0,01 \text{ vezels/cm}^3$  - CODEX Art. VI.3-54) ontstaat
  - de toepassing voorafgaand wordt gefixeerd of bevochtigd
  - de individuele elementen zonder machinale werktuigen en zonder breken of gooien een voor een losgemaakt worden
  - de toepassing dubbel verpakt in een zak bestemd voor asbesthoudend afval afgevoerd wordt naar een erkend afvalpunt (recyclagepark)

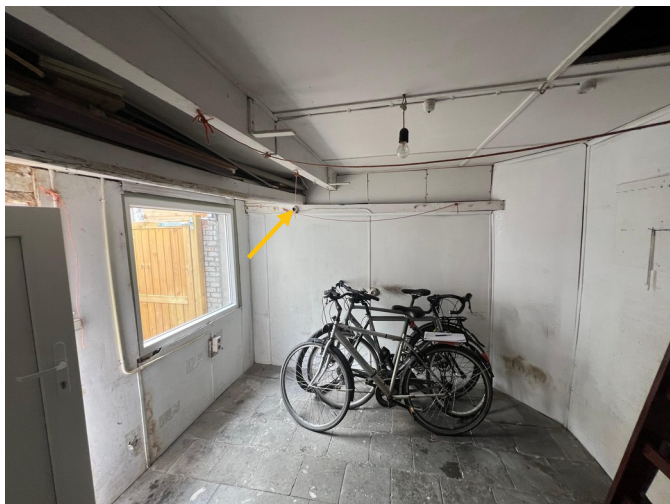
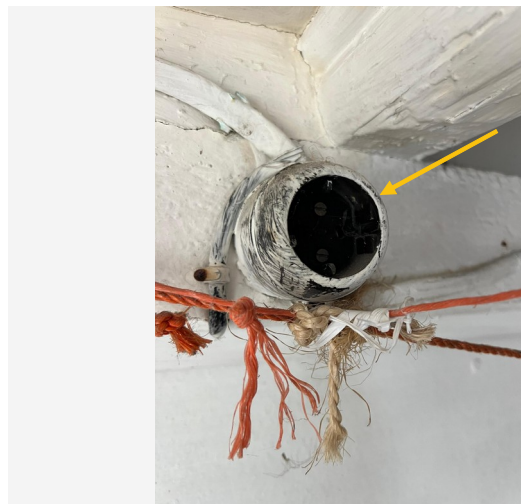
Het asbestmateriaal valt onder de mijlpaal van 2040.

| Eindbeoordeling materiaalrisico | Laag materiaalrisico en/of verlaagde kans op vezelvrijgave |

| Toestand van het materiaal | Onbeschadigd, niet verweerd |

| Asbestmateriaal | Plaat, paneel, tablet - Type Bakeliet |
| Opmerking | In de tuinberging bevinden zich een aantal oude (deels geverfde) toepassingen (o.a. stopcontacten) die bakeliet kunnen bevatten. Geen staalname mogelijk conform de bepalingen voorzien in de Welzijnswet (elektrische spanning - veiligheid). De aangegeven hoeveelheden berusten op een ruwe inschatting en kunnen niet letterlijk overgenomen worden in het kader van een meetstaat voor eventuele werken. Hieraan kunnen geen rechten worden ontleend. |

Zorgvuldig beheren

- Zorg voor een veilig beheer. Vermijd het beschadigen van het asbestmateriaal. Controleer de toestand jaarlijks op wijzigingen.

- Eenvoudige handelingen: mag via doe-het-zelf of door werknemer(s) met opleidingsattest eenvoudige handelingen  
Deze toepassing kan verwijderd worden door een aannemer die over een opleidingsattest eenvoudige handelingen beschikt of door een particulier (doe-het-zelf) indien:
  - er geen verhoogd risico op vrijgave van asbestvezels (max. concentratie 0,01 vezels/cm<sup>3</sup> - CODEX Art. VI.3-54) ontstaat
  - de toepassing voorafgaand wordt gefixeerd of bevochtigd
  - de individuele elementen zonder machinale werktuigen en zonder breken of gooien een voor een losgemaakt worden
  - de toepassing dubbel verpakt in een zak bestemd voor asbesthoudend afval afgevoerd wordt naar een erkend afvalpunt (recyclagepark)

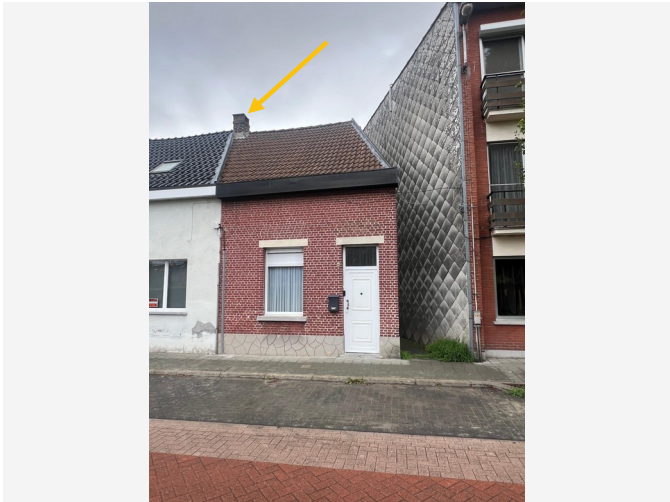
## Fiche 4: schouw: mogelijk onderliggende asbestverdachte doorvoer

**Reden:** Het te onderzoeken materiaal situeert zich hoger dan 3,50 m te rekenen vanaf een veilige ondergrond

**Uitleg van de asbestdeskundige:** De mogelijk onderliggende asbestverdachte doorvoeren in de schouw op het hellend dak aan de voorzijde van de woning bevinden zich hoger dan 3,50 meter te rekenen vanaf een vaste en veilige ondergrond waardoor het materiaal overeenkomstig het inspectieprotocol als fysiek niet bereikbaar wordt beschouwd. Deze toestand kan op korte termijn redelijkerwijs (termijn/kostprijs) niet verholpen worden.

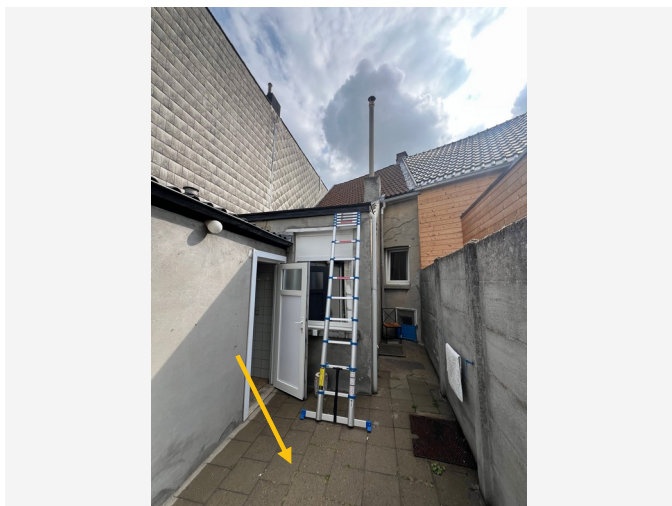
De verharding aan de achterzijde van de woning bestaat uit niet-asbestverdachte toepassingen. In het kader van het niet destructief onderzoek konden eventuele onderliggende lagen niet geïnspecteerd worden.

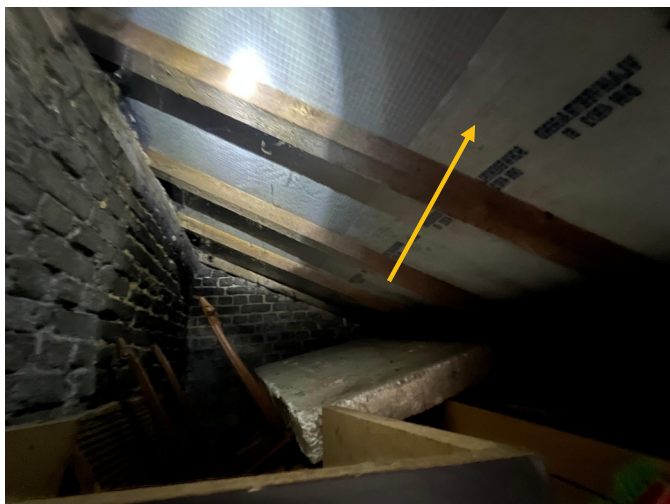
Via de zoldering boven de tuinberging stellen we vast dat er in het hellend dak een vlamvertragende folie (DIN 4102 b1) werd geplaatst met daarachter de dakpannen.

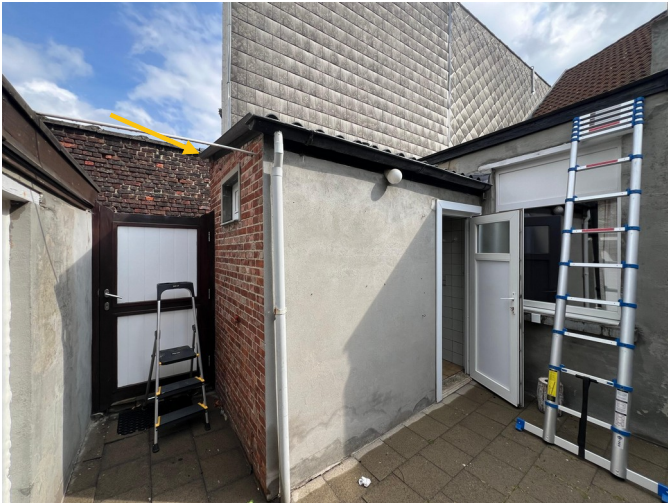
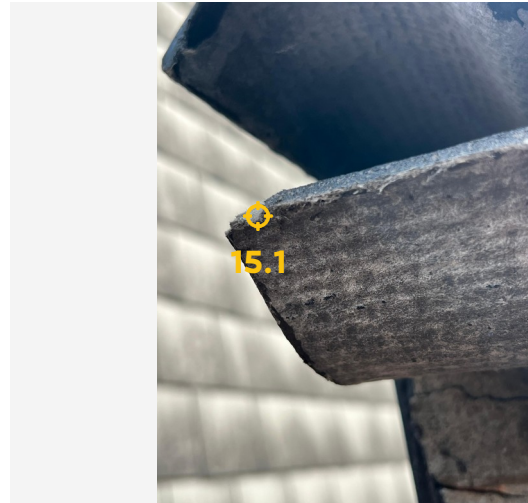
## Fiche 15: golfplaten

Geen asbest

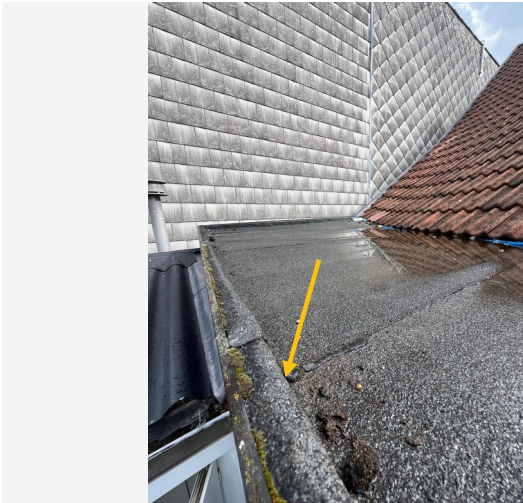
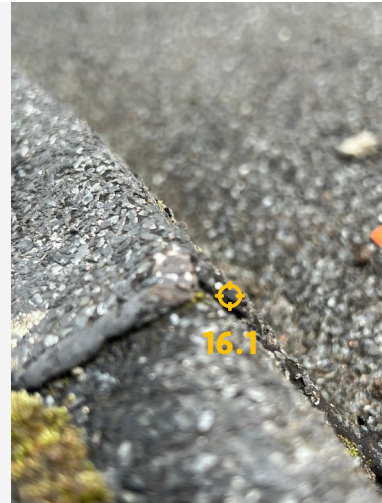
## Fiche 16: roofing plat dak

Geen asbest

| Opmerking | De roofing op het plat dak werd bemonsterd ter hoogte van de toplaag om structurele gevolgschade (lekkage) te vermijden. In het kader van het niet destructief onderzoek konden eventuele onderliggende lagen niet geïnspecteerd worden. De aangegeven hoeveelheden berusten op een ruwe inschatting en kunnen niet letterlijk overgenomen worden in het kader van een meetstaat voor eventuele werken. Hieraan kunnen geen rechten worden ontleend. |

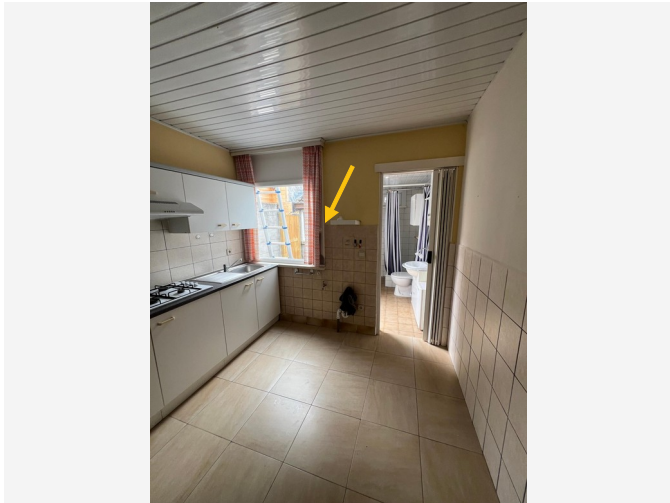
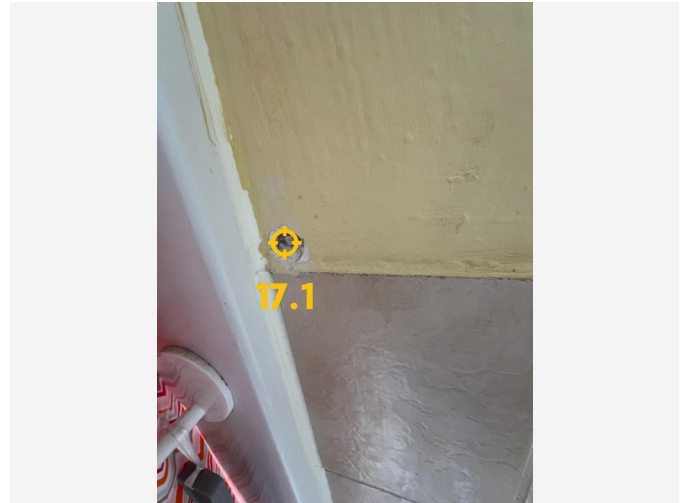
## Fiche 17: pleisterwerk wanden

Geen asbest
