# Asbestinventarisatetest

Zeelandstraat 50/002, 2660 Antwerpen

Attestnummer : **20250729-000312.000**

**Asbestveilig** (maar mogelijk niet asbestvrij)

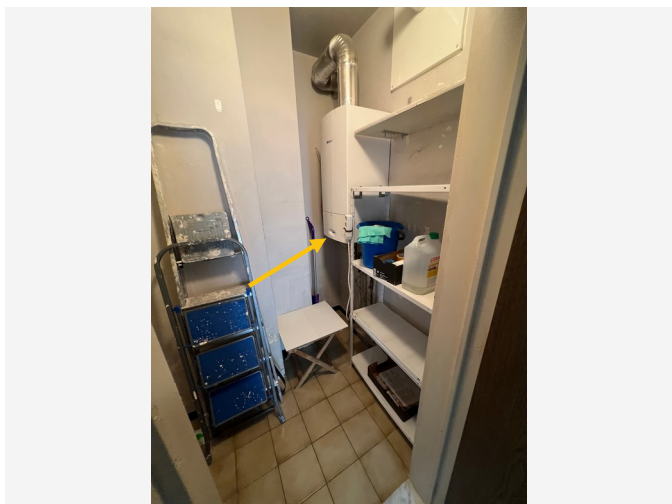
Uit de ketelkenplaat van de ketel Junkers Ceraclass Excellence ZWC 24 kunnen we afleiden dat het productiejaar 2011 betreft. Omwille van het bouwjaar (na 1999) kunnen de toepassingen (dichtingen) in het toestel als niet-asbestverdacht worden beschouwd.

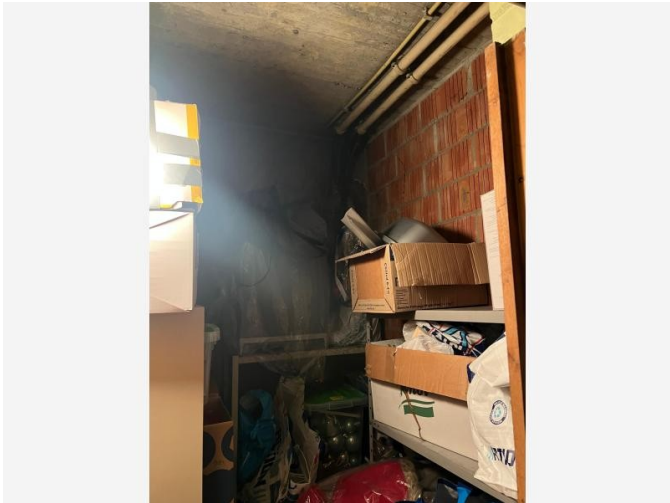
De kelderberging C0 die bij het appartement bus 002 hoort bestaat uit niet-asbestverdachte toepassingen voor wat betreft de wanden (snelbouw), de vloer (beton) en het plafond (beton). De deur is vervaardigd uit metaal. In het kader van het niet destructief onderzoek konden eventuele onderliggende lagen niet geïnspecteerd worden.

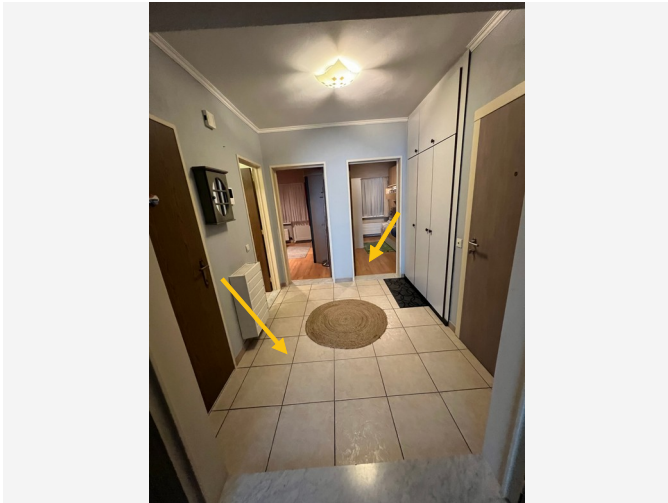
In de keuken ligt een soepel vloerzeil. In de slaapkamers 1 en 2 ligt laminaat. In alle andere ruimtes zijn tegels geplaatst. Al deze toepassingen zijn niet-asbestverdacht. In het kader van het niet destructief onderzoek konden eventuele onderliggende lagen niet geïnspecteerd worden.

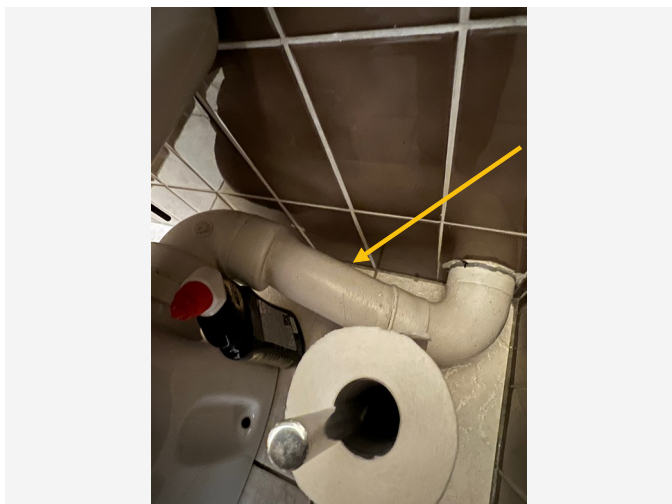
De afvoer van het toilet is niet-asbestverdacht voor wat betreft het zichtbare gedeelte. In het kader van het niet destructief onderzoek konden eventuele onder- of bovenliggende elementen niet geïnspecteerd worden.

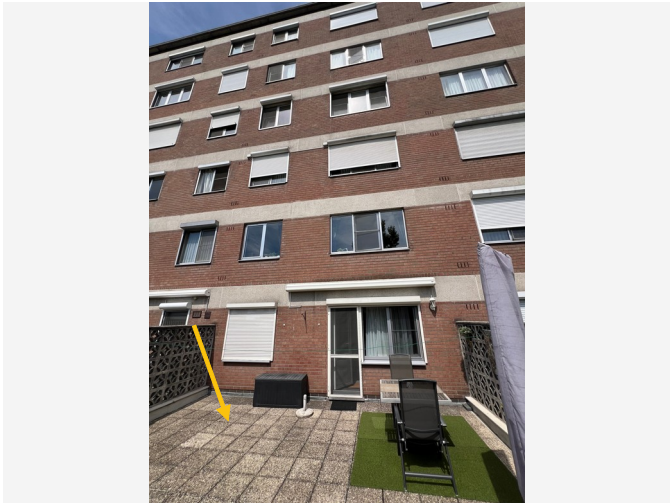
De verharding (terras) aan de achterzijde van het appartement bestaat uit niet-asbestverdachte toepassingen. In het kader van het niet destructief onderzoek konden eventuele onderliggende lagen niet geïnspecteerd worden.

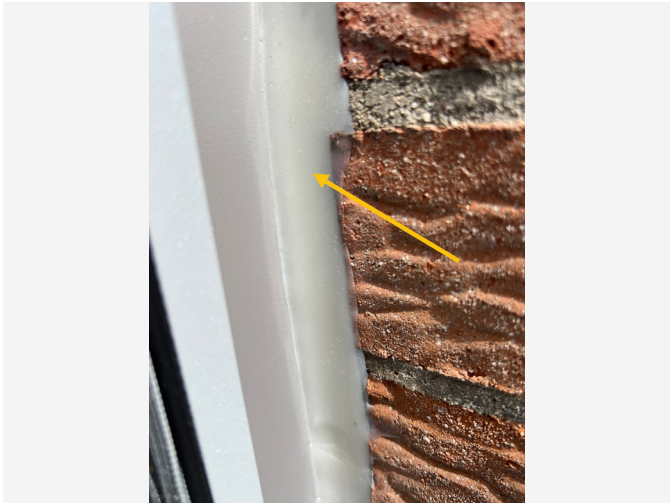
Geen verdachte mastieken waar te nemen tijdens de inspectie naar de afdichting van het schrijnwerk. In het kader van het niet destructief onderzoek konden eventuele onderliggende lagen niet geïnspecteerd worden.

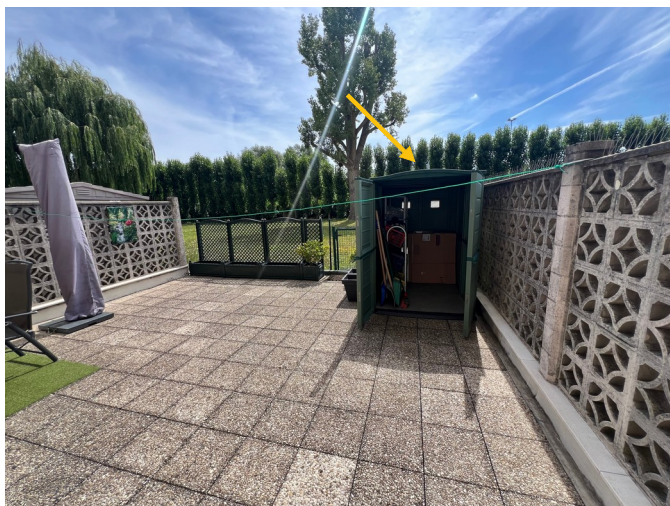
De tuinberging op het terras bestaat uit niet-asbestverdachte toepassingen (plastic + soepel vloerzeil). In het kader van het niet destructief onderzoek konden eventuele onderliggende lagen niet geïnspecteerd worden.

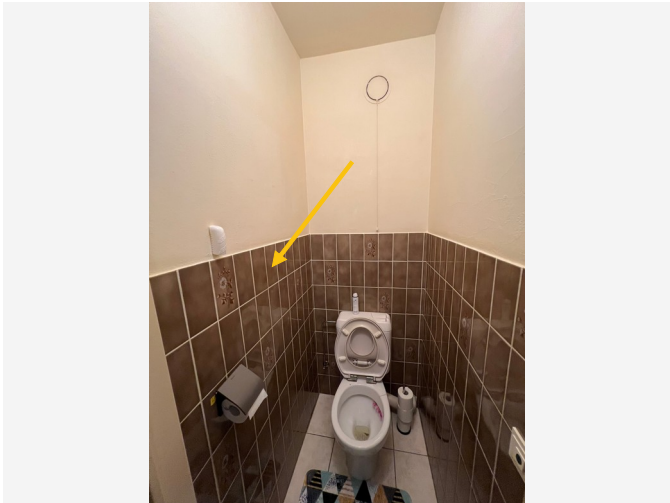
In de badkamer, in de keuken en in het toilet zijn wandtegels geplaatst. Deze zijn niet-asbestverdacht. In het kader van het niet destructief onderzoek konden eventuele onderliggende lijmlagen niet geïnspecteerd worden.

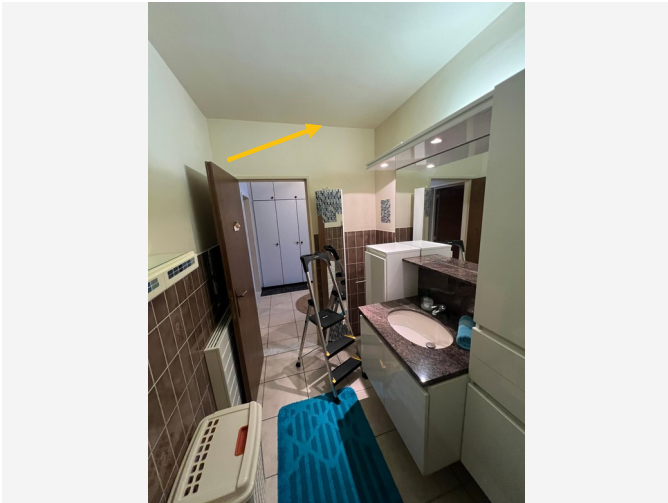
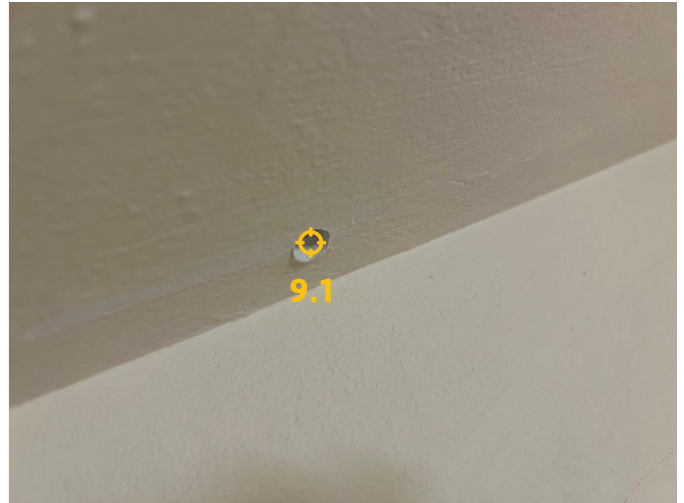
## Fiche 9: pleisterwerk plafonds

Geen asbest

| Opmerking | Het pleisterwerk aan de plafonds werd bemonsterd in de berging waar de ketel staat opgesteld (stookruimte), in de slaapkamer 2 (individuele ruimte) en in de badkamer (natte ruimte). Er is geen trappenhal aanwezig in het appartement. De drie stalen werden verdeeld in één mengmonster. De aangegeven hoeveelheden berusten op een ruwe inschatting en kunnen niet letterlijk overgenomen worden in het kader van een meetstaat voor eventuele werken. Hieraan kunnen geen rechten worden ontleend. |

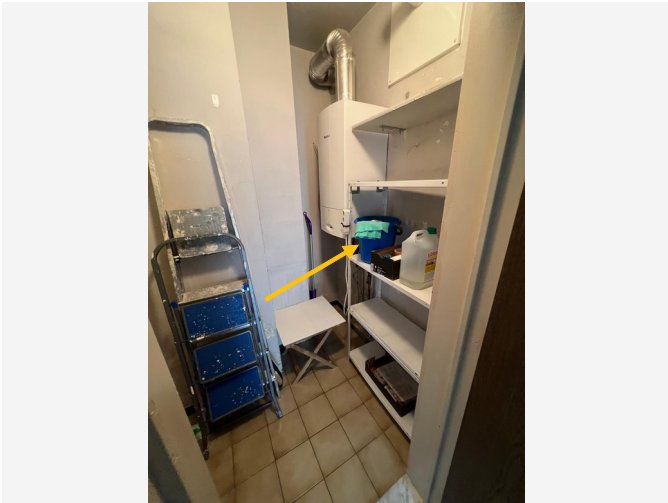
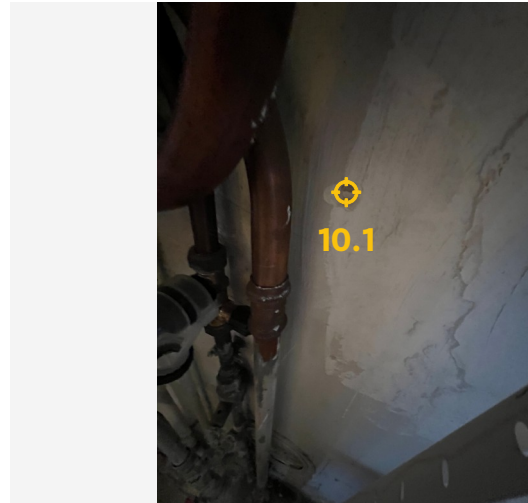
## Fiche 10: pleisterwerk wanden

Geen asbest

| Opmerking | Het pleisterwerk aan de wanden werd bemonsterd in de berging waar de ketel staat opgesteld (stookruimte), in de slaapkamer 1 (individuele ruimte) en in de keuken (natte ruimte). Er is geen trappenhuis aanwezig in het appartement. De drie stalen werden verdeeld in één mengmonster. De aangegeven hoeveelheden berusten op een ruwe inschatting en kunnen niet letterlijk overgenomen worden in het kader van een meetstaat voor eventuele werken. Hieraan kunnen geen rechten worden ontleend. |
