# Asbestinventarisatetest

Draaiboomstraat 69, 2660 Antwerpen

Attestnummer : 20250819-000239.000

Uitgegeven op : 19.08.2025

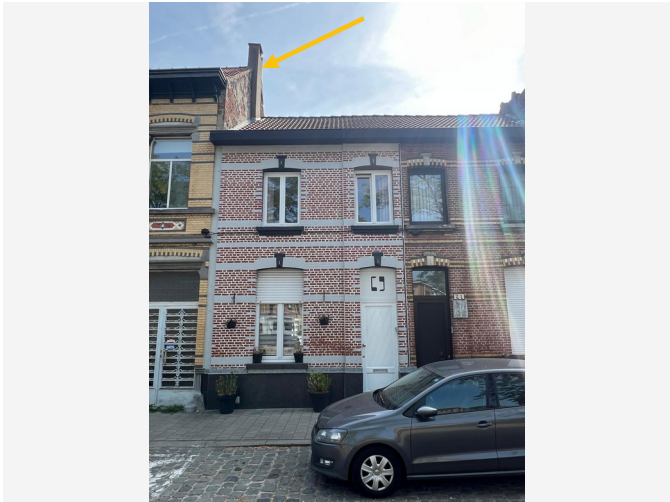
# Fiche 1: schouw: mogelijk onderliggende asbestverdachte doorvoeren

**Reden:** Het te onderzoeken materiaal situeert zich hoger dan 3,50 m te rekenen vanaf een veilige ondergrond

**Uitleg van de asbestdeskundige:** De mogelijk onderliggende asbestverdachte doorvoeren in de schouw op het hellend dak van de woning bevinden zich hoger dan 3,50 meter te rekenen vanaf een vaste en veilige ondergrond waardoor het materiaal overeenkomstig het inspectieprotocol als fysiek niet bereikbaar wordt beschouwd. Deze toestand kan op korte termijn redelijkerwijs (termijn/kostprijs) niet verholpen worden.

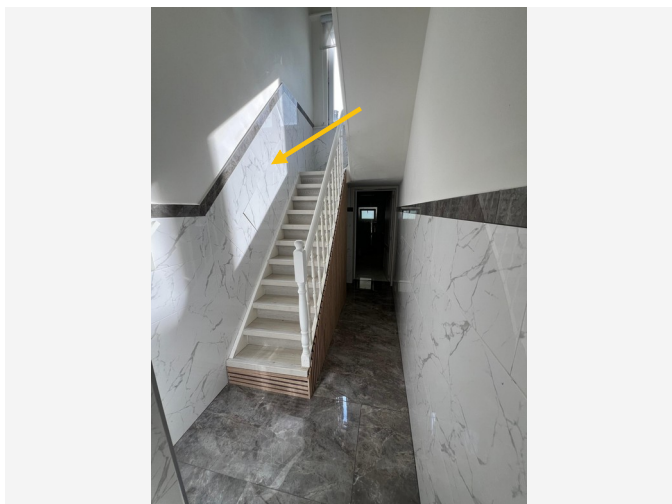
| Fiche 2: tegellijm achter faiencetegels..... | 18 |

In de badkamer, in de keuken, in de inkomhal en op de overloop op de eerste verdieping zijn wandtegels geplaatst. Deze zijn niet-asbestverdacht. In het kader van het niet destructief onderzoek konden eventuele onderliggende lijmlagen niet geïnspecteerd worden.

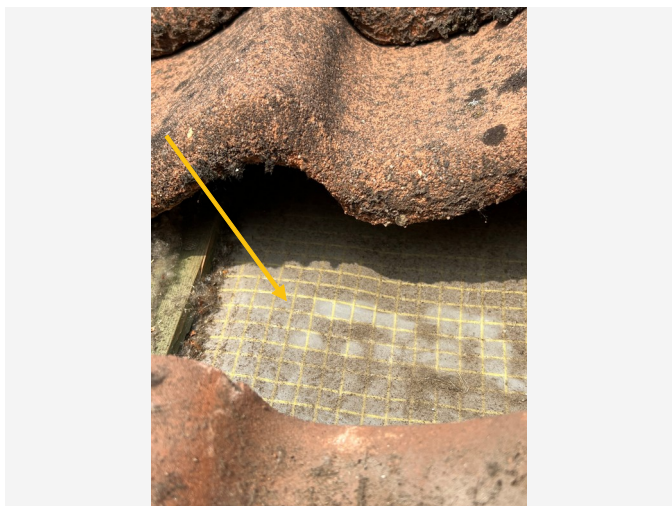
| Fiche 3: onderdak..... | 19 |

Tijdens de inspectie naar een mogelijk asbestverdacht onderdak stellen wij bij het optillen van een aantal dakpannen vast dat er een indrukbare onderdakfolie werd geplaatst. Deze toepassing is niet-asbestverdacht. De dakpannen werden op één plaats opgetild aan de achterzijde van de woning. Het is dus niet uitgesloten dat er zich op andere, niet geïnspecteerde, plaatsen wel een asbestverdacht onderdak bevindt.

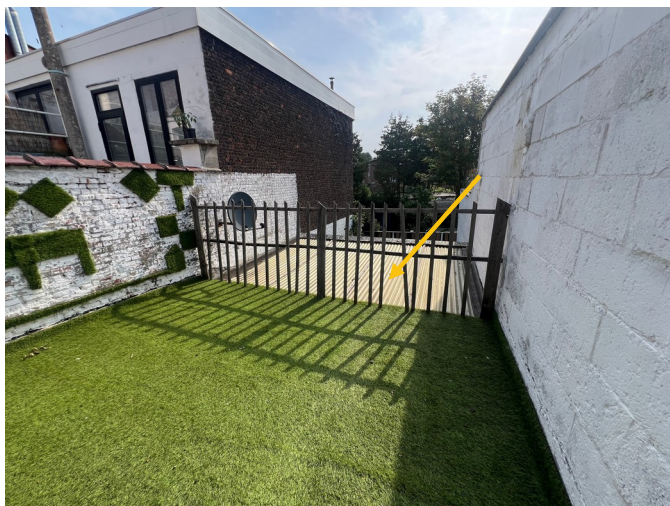
## Fiche 4: dak in polyester

Het dak van de veranda bestaat uit polyester. Deze toepassing is niet-asbestverdacht.

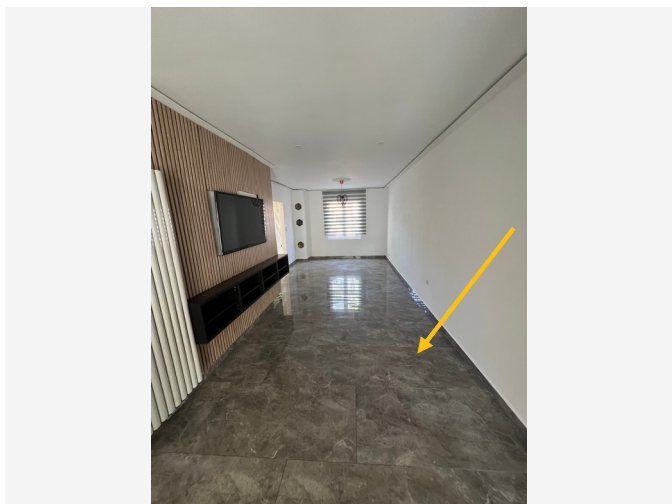
| Fiche 5: diverse vloerbekleding..... | 21 |

Op de tweede en de eerste verdieping ligt in alle ruimtes laminaat. Op het gelijkvloers zijn overal tegels geplaatst. De trap is vervaardigd uit hout. Al deze toepassingen zijn niet-asbestverdacht. In het kader van het niet destructief onderzoek konden eventuele onderliggende lagen niet geïnspecteerd worden.

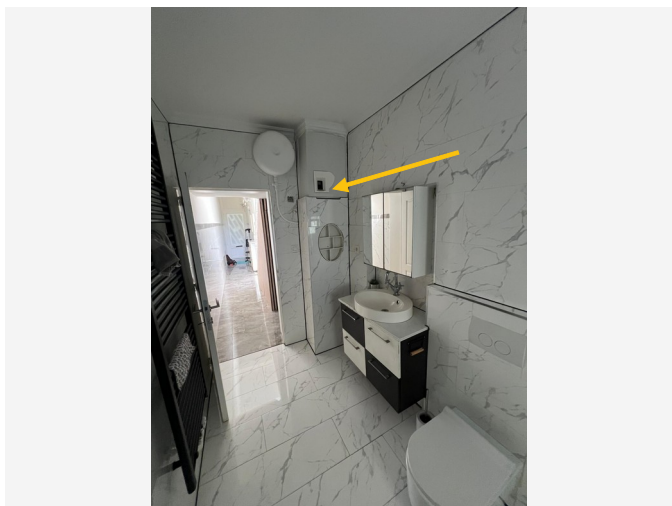
| Fiche 6: CV-ketel..... | 22 |

Uit de ketelkenplaat van de ketel Atag A285C kunnen we afleiden dat het productiejaar 2012 betreft. Omwille van het bouwjaar (na 1999) kunnen de toepassingen (dichtingen) in het toestel als niet-asbestverdacht worden beschouwd.

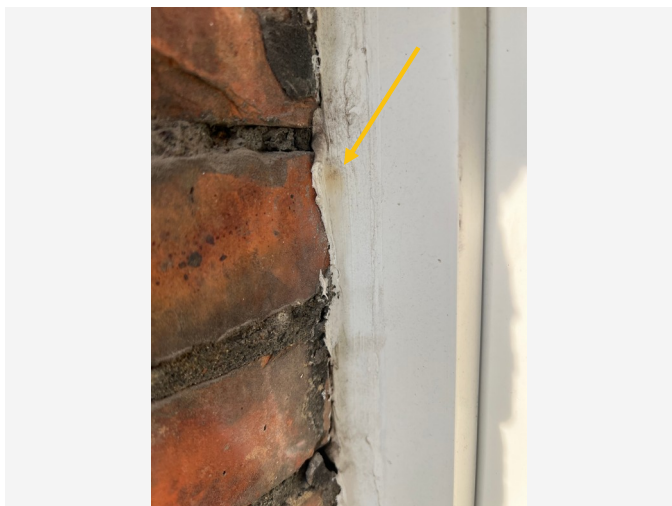
| Fiche 7: afdichting schrijnwerk..... | 23 |

Geen verdachte mastieken waar te nemen tijdens de inspectie naar de afdichting van het schrijnwerk. In het kader van het niet destructief onderzoek konden eventuele onderliggende lagen niet geïnspecteerd worden.

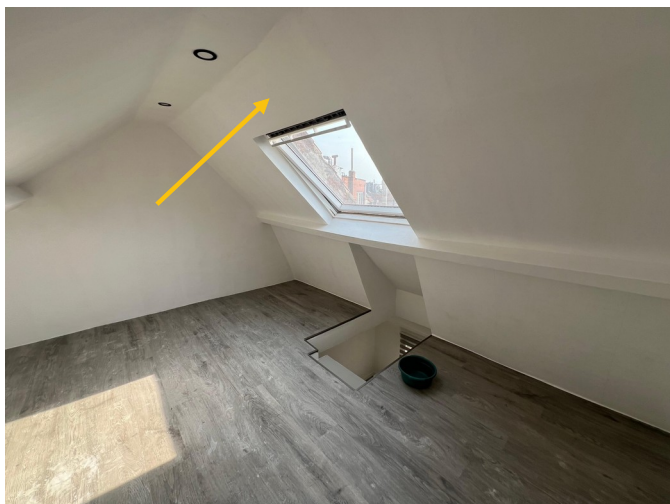
| Fiche 8: valse plafonds in Gyproc..... | 24 |

In alle ruimtes zijn valse plafonds in Gyproc geplaatst. Deze toepassing is niet-asbestverdacht. In het kader van het niet destructief onderzoek konden eventuele onderliggende lagen niet geïnspecteerd worden.

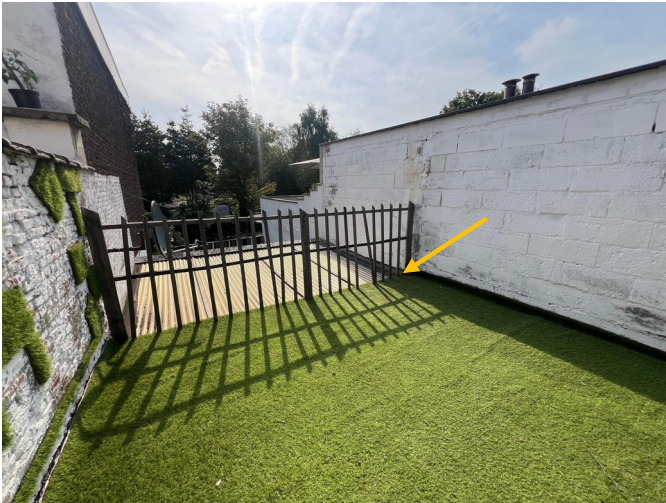
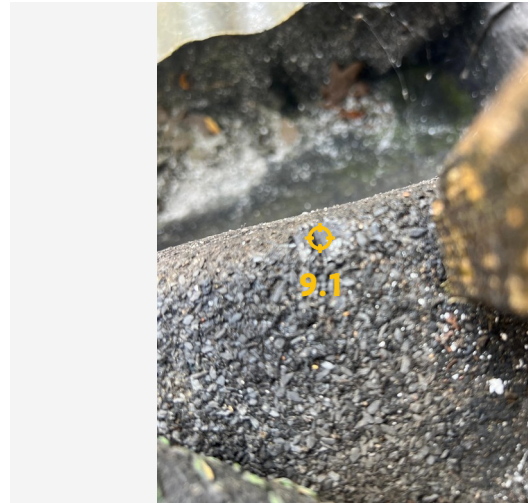
## Fiche 9: roofing plat dak

Geen asbest

| # | Type | Referentie | Resultaat |
|---|---|---|---|
| 9.1 | Puntmonster | MM01 | Geen asbest |

| Opmerking | De roofing op het plat dak werd bemonsterd ter hoogte van de toplaag om structurele gevolgschade (lekkage) te vermijden. In het kader van het niet destructief onderzoek konden eventuele onderliggende lagen niet geïnspecteerd worden. |

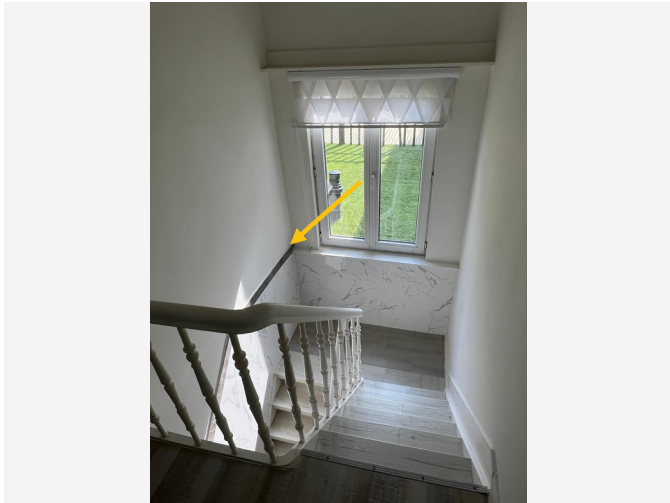
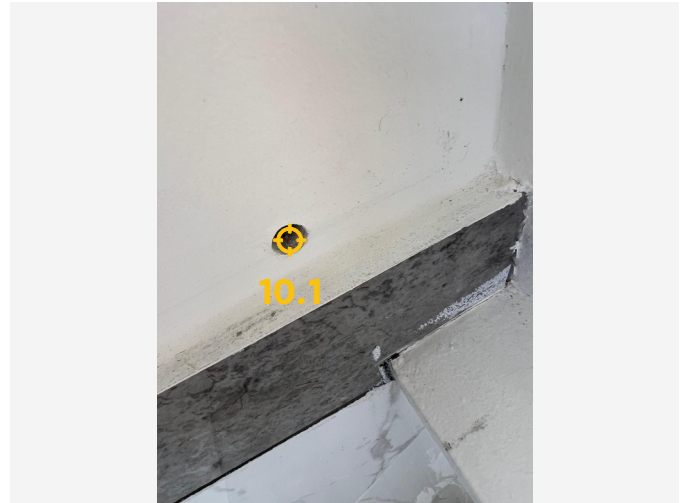
## Fiche 10: pleisterwerk wanden

Geen asbest

| # | Type | Referentie | Resultaat |
|---|---|---|---|
| 10.1 | Mengmonster | MM02 | Geen asbest |

| Opmerking | Het pleisterwerk aan de wanden werd bemonsterd in de slaapkamer 2 (individuele ruimte), in de traphal op de eerste verdieping en in de keuken (natte ruimte). In de badkamer waar de ketel staat opgesteld (stookruimte) is er geen zichtbaar pleisterwerk aan de wanden aanwezig. De drie stalen werden verdeeld in één mengmonster. De aangegeven hoeveelheden berusten op een ruwe inschatting en kunnen niet letterlijk overgenomen worden in het kader van een meetstaat voor eventuele werken. Hieraan kunnen geen rechten worden ontleend. |
