# Asbestinventarisatetest

Weerstandlaan 61/144, 2660 Antwerpen

Attestnummer : **20250822-000124.000**

Uitgegeven op : **22.08.2025**

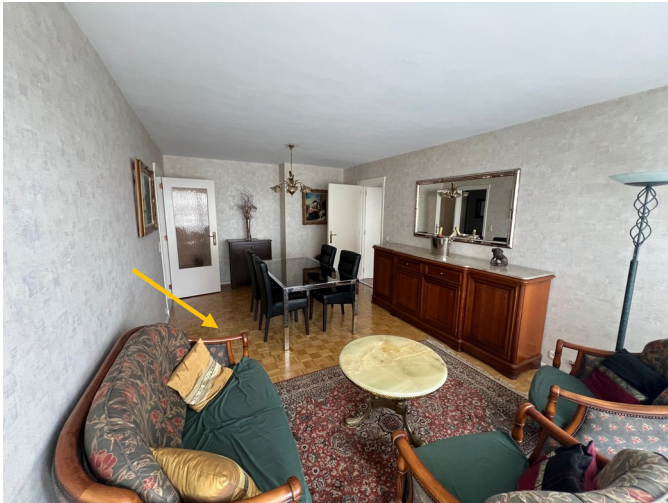
In de leefruimte ligt parket. In de keuken, in het toilet en in de badkamer zijn tegels geplaatst. In alle overige ruimtes ligt laminaat. Al deze toepassingen zijn niet-asbestverdacht. In het kader van het niet destructief onderzoek konden eventuele onderliggende lagen niet geïnspecteerd worden.

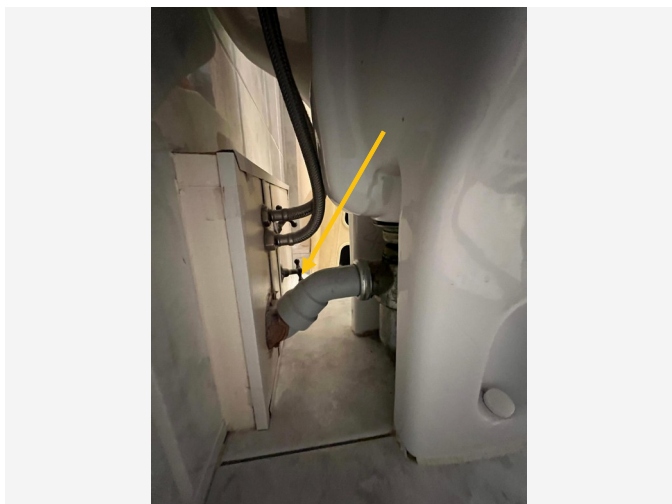
De afvoer van het toilet is niet-asbestverdacht voor wat betreft het zichtbare gedeelte. In het kader van het niet destructief onderzoek konden eventuele onder- of bovenliggende elementen niet geïnspecteerd worden.

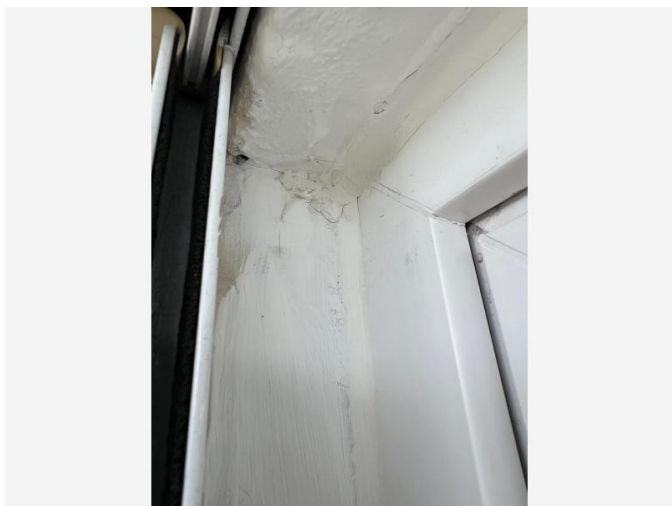
Geen verdachte mastieken waar te nemen tijdens de inspectie naar de afdichting van het schrijnwerk. In het kader van het niet destructief onderzoek konden eventuele onderliggende lagen niet geïnspecteerd worden.

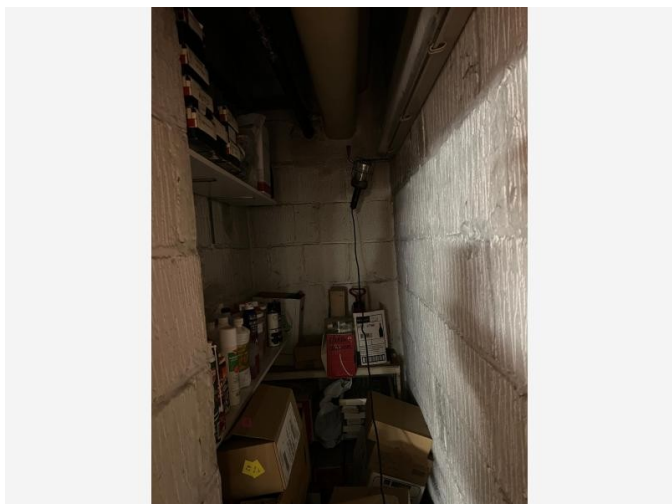
De kelderberging 128 die bij het appartement bus 144 hoort bestaat uit niet-asbestverdachte toepassingen voor wat betreft de wanden (snelbouw), de vloer (beton) en het plafond (beton). In het kader van het niet destructief onderzoek konden eventuele onderliggende lagen niet geïnspecteerd worden. De leidingisolatie die door de privatieve kelderberging loopt bestaat uit een kunststof omhulsel, rolkarton en minerale wol. Deze toepassingen zijn niet-asbestverdacht.

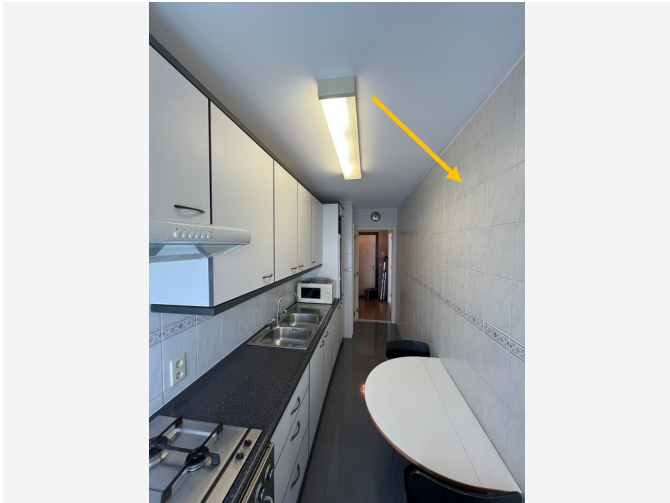
In de badkamer en in de keuken zijn wandtegels geplaatst. Deze zijn niet-asbestverdacht. In het kader van het niet destructief onderzoek konden eventuele onderliggende lijmlagen niet geïnspecteerd worden.

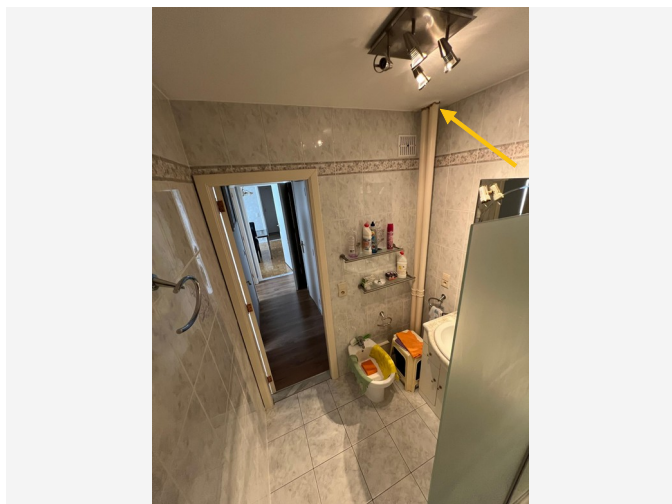
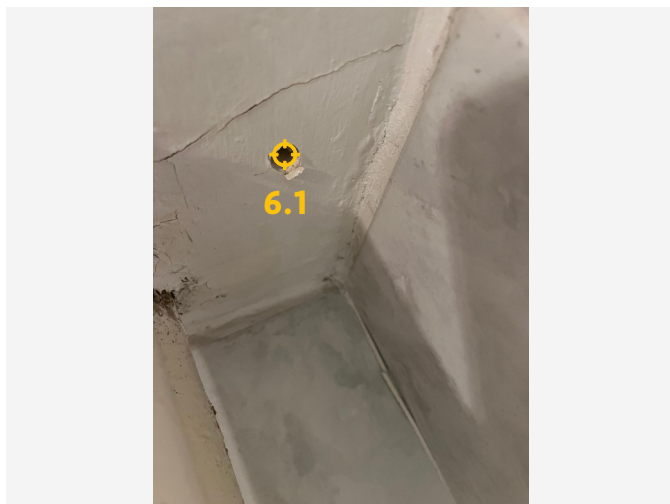
## Fiche 6: pleisterwerk plafonds

Geen asbest

| # | Type | Referentie | Resultaat |
|---|---|---|---|
| 6.1 | Mengmonster | MM01 | Geen asbest |

| Opmerking | <p>Het pleisterwerk aan de plafonds werd bemonsterd in de berging in de gang (individuele ruimte) en in de badkamer (natte ruimte). Er is geen stookruimte (collectieve verwarming) noch een trappenhuis aanwezig in het appartement. De twee stalen werden verdeeld in één mengmonster. De aangegeven hoeveelheden berusten op een ruwe inschatting en kunnen niet letterlijk overgenomen worden in het kader van een meetstaat voor eventuele werken. Hieraan kunnen geen rechten worden ontleend.</p> |

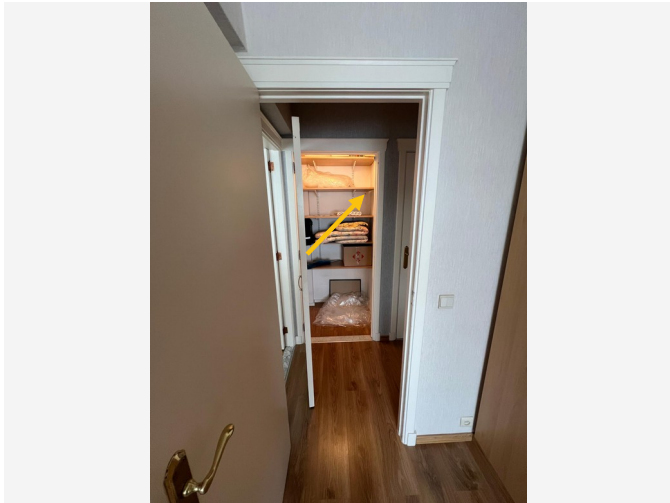
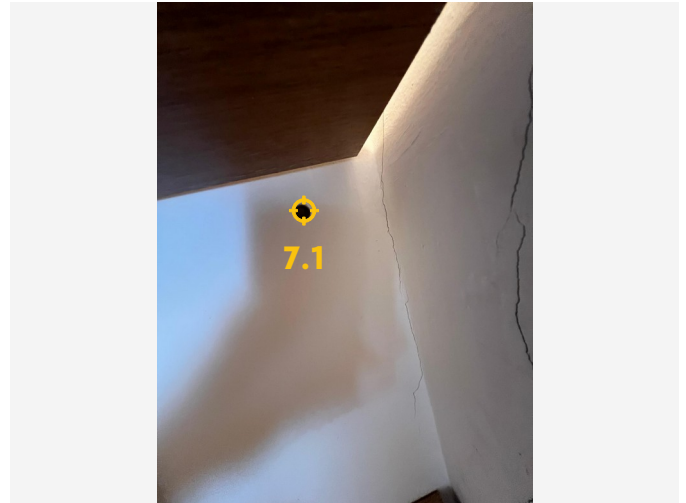
## Fiche 7: pleisterwerk wanden

Geen asbest

| # | Type | Referentie | Resultaat |
|---|---|---|---|
| 7.1 | Mengmonster | MM02 | Geen asbest |

| Opmerking | <p>Het pleisterwerk aan de wanden werd bemonsterd in de berging in de gang (individuele ruimte) en in de ingemaakte kast in de inkomhal (individuele ruimte). Er is geen stookruimte (collectieve verwarming) noch een trappenhuis aanwezig in het appartement. In de natte ruimtes (badkamer en keuken) is er geen zichtbaar pleisterwerk aan de wanden aanwezig (betegeld). De twee stalen werden verdeeld in één mengmonster. De aangegeven hoeveelheden berusten op een ruwe inschatting en kunnen niet letterlijk overgenomen worden in het kader van een meetstaat voor eventuele werken. Hieraan kunnen geen rechten worden ontleend.</p> |
