# Asbestinventarisatetest

Grasmuslaan 42/101, 2660 Antwerpen

Attestnummer : 20250902-000041.000

## Zone 1: Appartement bus 101

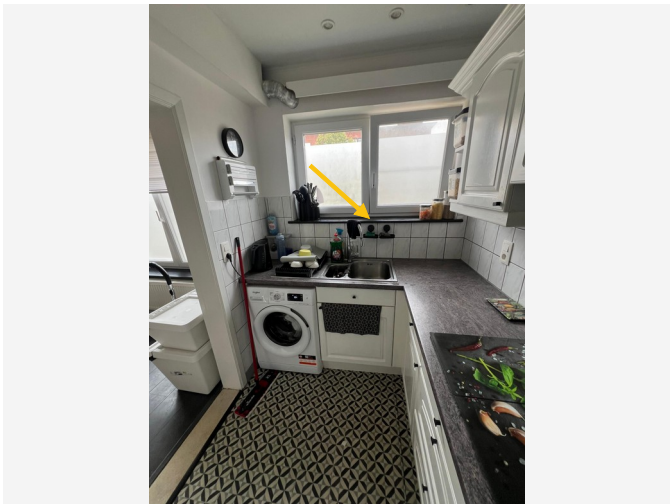
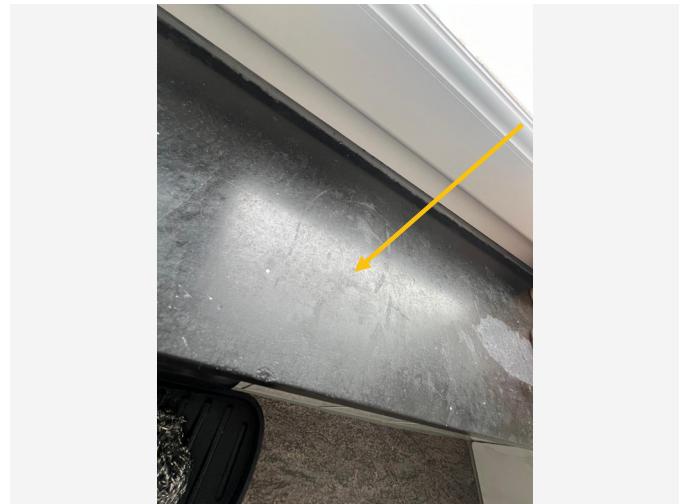
Overzichtsfoto

Detailfoto

| Eindbeoordeling materiaalrisico | Verhoogd materiaalrisico en/of verhoogde kans op vezelvrijgave |

| Asbestsoort (vezeltype) | Crocidoliet aanwezig |
| Toestand van het materiaal | Licht beschadigd, licht verweerd. Intact calciumsilicaatmateriaal of categorie III 'gebondenheid' |

| Opmerking | In het appartement treffen we 5 tabletten in Masal aan in de beide slaapkamers, in de leefruimte, in de keuken en rond de schouw. De aangegeven hoeveelheden berusten op een ruwe inschatting en kunnen niet letterlijk overgenomen worden in het kader van een meetstaat voor eventuele werken. Hieraan kunnen geen rechten worden ontleend. |

Verwijderen

- Zorg voor een veilig beheer. Vermijd het beschadigen van het asbestmateriaal. Controleer de toestand jaarlijks op wijzigingen.
- Voer bijkomende staalname(s) uit.

- Eenvoudige handelingen: mag via doe-het-zelf of door werknemer(s) met opleidingsattest eenvoudige handelingen  
Deze toepassing kan verwijderd worden door een aannemer die over een opleidingsattest eenvoudige handelingen beschikt of door een particulier (doe-het-zelf) indien:
  - er geen verhoogd risico op vrijgave van asbestvezels (max. concentratie 0,01 vezels/cm<sup>3</sup> - CODEX Art. VI.3-54) ontstaat
  - de toepassing voorafgaand wordt gefixeerd of bevochtigd
  - de individuele elementen zonder machinale werktuigen en zonder breken of gooien een voor een losgemaakt worden

- de toepassing dubbel verpakt in een zak bestemd voor asbesthoudend afval afgevoerd wordt naar een erkend afvalpunt (recyclagepark)

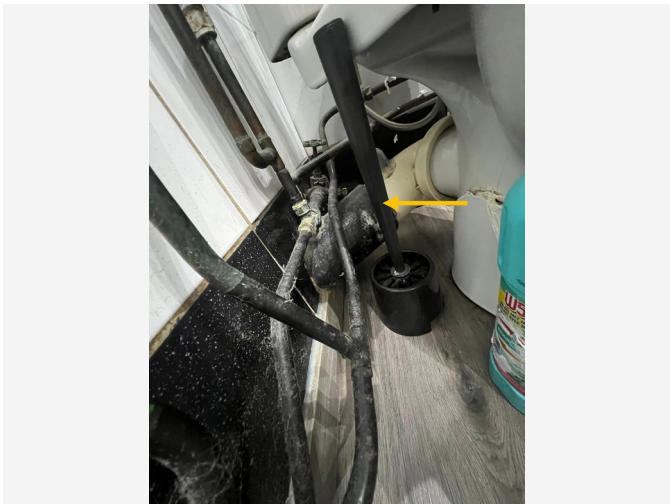
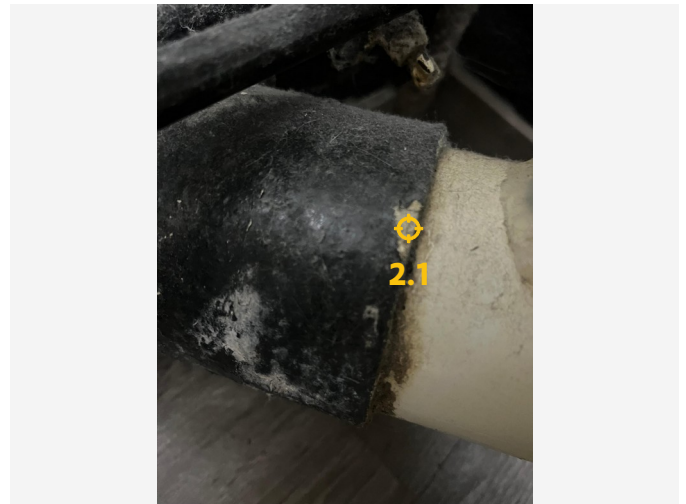
Overzichtsfoto

Detailfoto

| Eindbeoordeling materiaalisico | Laag materiaalisico en/of verlaagde kans op vezelvrijgave |

| Asbestsoort (vezeltype) | Alleen chrysotiel |
| Toestand van het materiaal | Licht beschadigd, licht verweerd. Intact calciumsilicaatmateriaal of categorie III 'gebondenheid' |

| # | Type | Referentie | Resultaat |
|---|---|---|---|
| 2.1 | Puntmonster | MM03 | Chrysotiel |

| Opmerking | De asbestverdachte afvoerbuis ter hoogte van het toilet werd bemonsterd. De aangegeven hoeveelheden berusten op een ruwe inschatting en kunnen niet letterlijk overgenomen worden in het kader van een meetstaat voor eventuele werken. Hieraan kunnen geen rechten worden ontleend. |

Zorgvuldig beheren

- Zorg voor een veilig beheer. Vermijd het beschadigen van het asbestmateriaal. Controleer de toestand jaarlijks op wijzigingen.

- Eenvoudige handelingen: mag via doe-het-zelf of door werknemer(s) met opleidingsattest eenvoudige handelingen  
Deze toepassing kan verwijderd worden door een aannemer die over een opleidingsattest eenvoudige handelingen beschikt of door een particulier (doe-het-zelf) indien:
  - er geen verhoogd risico op vrijgave van asbestvezels (max. concentratie  $0,01 \text{ vezels/cm}^3$  - CODEX Art. VI.3-54) ontstaat
  - de toepassing voorafgaand wordt gefixeerd of bevochtigd
  - de individuele elementen zonder machinale werktuigen en zonder breken of gooien een voor een losgemaakt worden
  - de toepassing dubbel verpakt in een zak bestemd voor asbesthoudend afval afgevoerd wordt naar een erkend afvalpunt (recyclagepark)

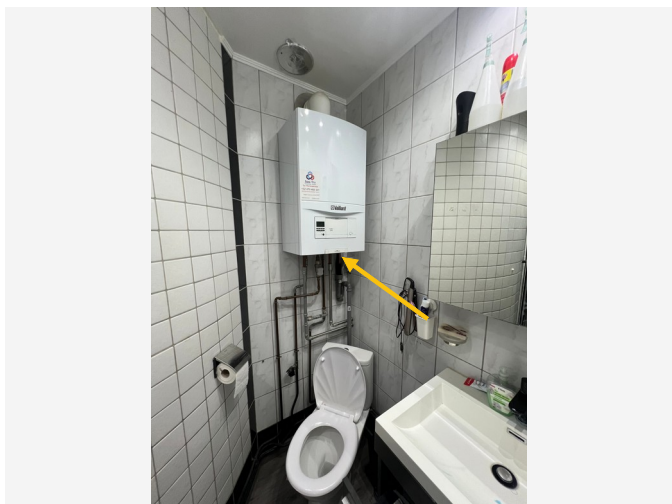
Uit de ketelkenplaat van de ketel Vaillant Ecotec Pro VCW BE 286/5-3 kunnen we afleiden dat het productiejaar 2014 betreft. Omwille van het bouwjaar (na 1999) kunnen de toepassingen (dichtingen) in het toestel als niet-asbestverdacht worden beschouwd.

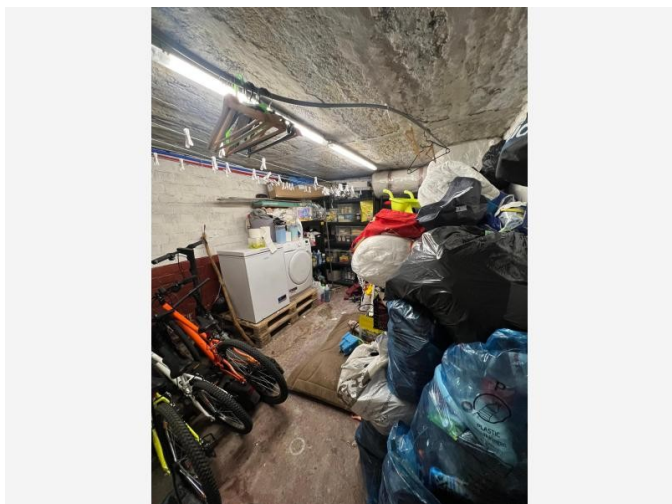
De kelderberging 5 die bij het appartement bus 101 hoort bestaat uit niet-asbestverdachte toepassingen voor wat betreft de wanden (baksteen), de vloer (beton) en het plafond (beton). In het kader van het niet destructief onderzoek konden eventuele onderliggende lagen niet geïnspecteerd worden.

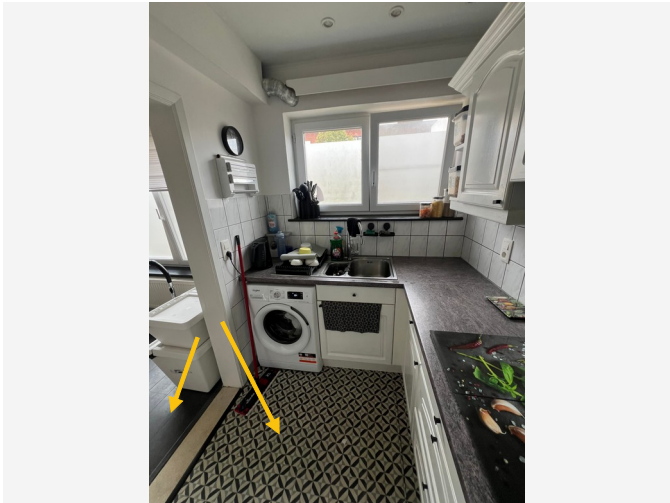
In de slaapkamers 1 en 2, in de leefruimte en in de badkamer ligt laminaat. In de inkomhal zijn tegels geplaatst. In de keuken ligt een soepel vloerzeil. Al deze toepassingen zijn niet-asbestverdacht. In het kader van het niet destructief onderzoek konden eventuele onderliggende lagen niet geïnspecteerd worden.

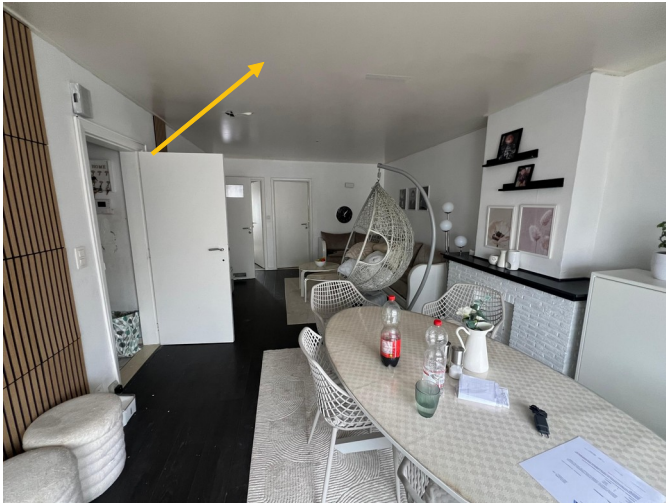
In de badkamer en in de keuken zijn valse plafonds in Gyproc geplaatst. In de leefruimte hangt een spanplafond. Deze toepassingen zijn niet-asbestverdacht. In het kader van het niet destructief onderzoek konden eventuele onderliggende lagen niet geïnspecteerd worden.

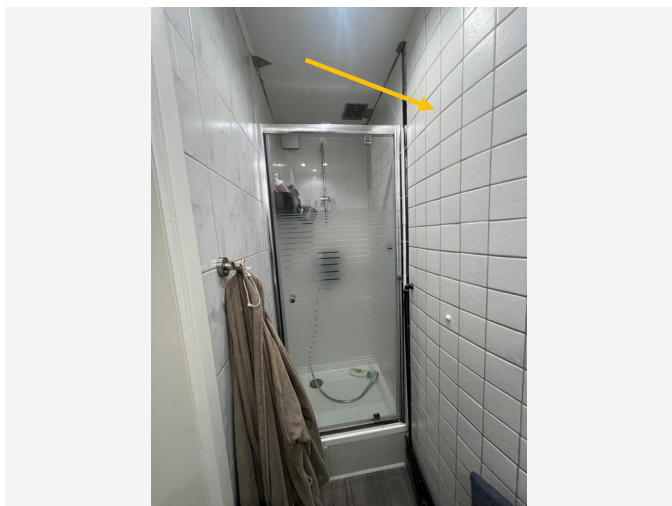
In de badkamer en in de keuken zijn wandtegels geplaatst. Deze zijn niet-asbestverdacht. In het kader van het niet destructief onderzoek konden eventuele onderliggende lijmlagen niet geïnspecteerd worden.

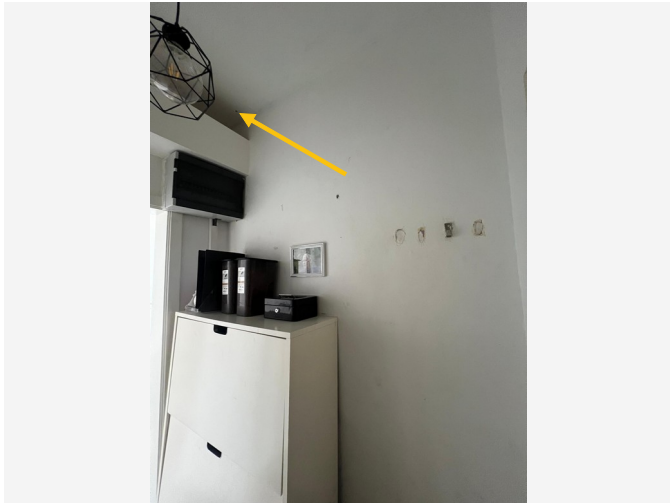
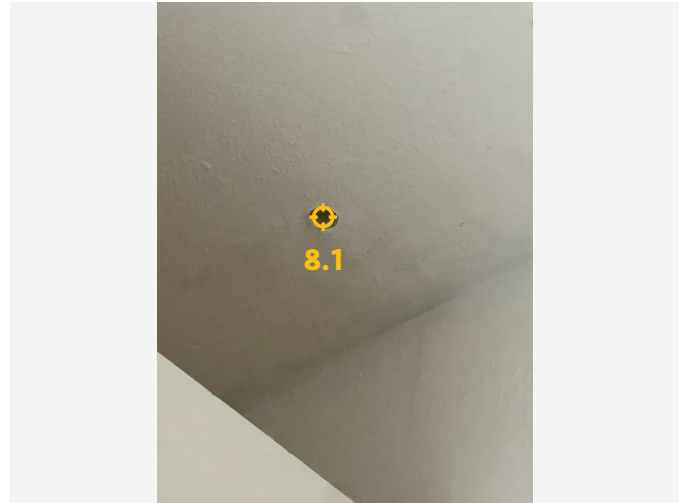
## Fiche 8: Pleisterwerk plafonds

Geen asbest

| # | Type | Referentie | Resultaat |
|---|---|---|---|
| 8.1 | Mengmonster | MM01 | Geen asbest |

| Opmerking | <p>Het pleisterwerk aan de plafonds werd bemonsterd in de inkomhal (individuele ruimte) en in de slaapkamer 1 (individuele ruimte). Er is geen trappenhal aanwezig in het appartement. In de natte ruimtes (badkamer en keuken) is er geen zichtbaar pleisterwerk aan de plafonds aanwezig (Gyproc). De ketel staat opgesteld in de badkamer (stookruimte). De twee stalen werden verdeeld in één mengmonster. De aangegeven hoeveelheden berusten op een ruwe inschatting en kunnen niet letterlijk overgenomen worden in het kader van een meetstaat voor eventuele werken. Hieraan kunnen geen rechten worden ontleend.</p> |

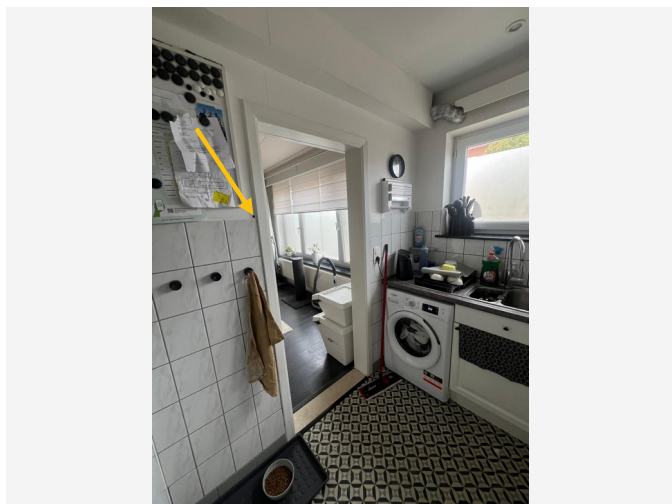
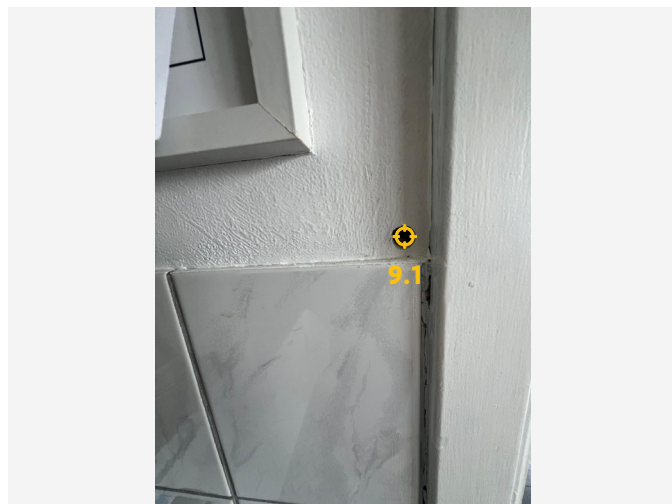
## Fiche 9: Pleisterwerk wanden

Geen asbest

| # | Type | Referentie | Resultaat |
|---|---|---|---|
| 9.1 | Mengmonster | MM02 | Geen asbest |

| Opmerking | <p>Het pleisterwerk aan de wanden werd bemonsterd in de slaapkamer 2 (individuele ruimte) en in de keuken (natte ruimte). Er is geen trappenhuis aanwezig in het appartement. In de badkamer waar de ketel staat opgesteld (stookruimte) is er geen zichtbaar pleisterwerk aan de wanden aanwezig (betegeld). De twee stalen werden verdeeld in één mengmonster. De aangegeven hoeveelheden berusten op een ruwe inschatting en kunnen niet letterlijk overgenomen worden in het kader van een meetstaat voor eventuele werken. Hieraan kunnen geen rechten worden ontleend.</p> |
