# Asbestinventarisatattest

Mauroystraat 59, 2660 Antwerpen

Attestnummer : 20250811-000120.000

Uitgegeven op : 11.08.2025

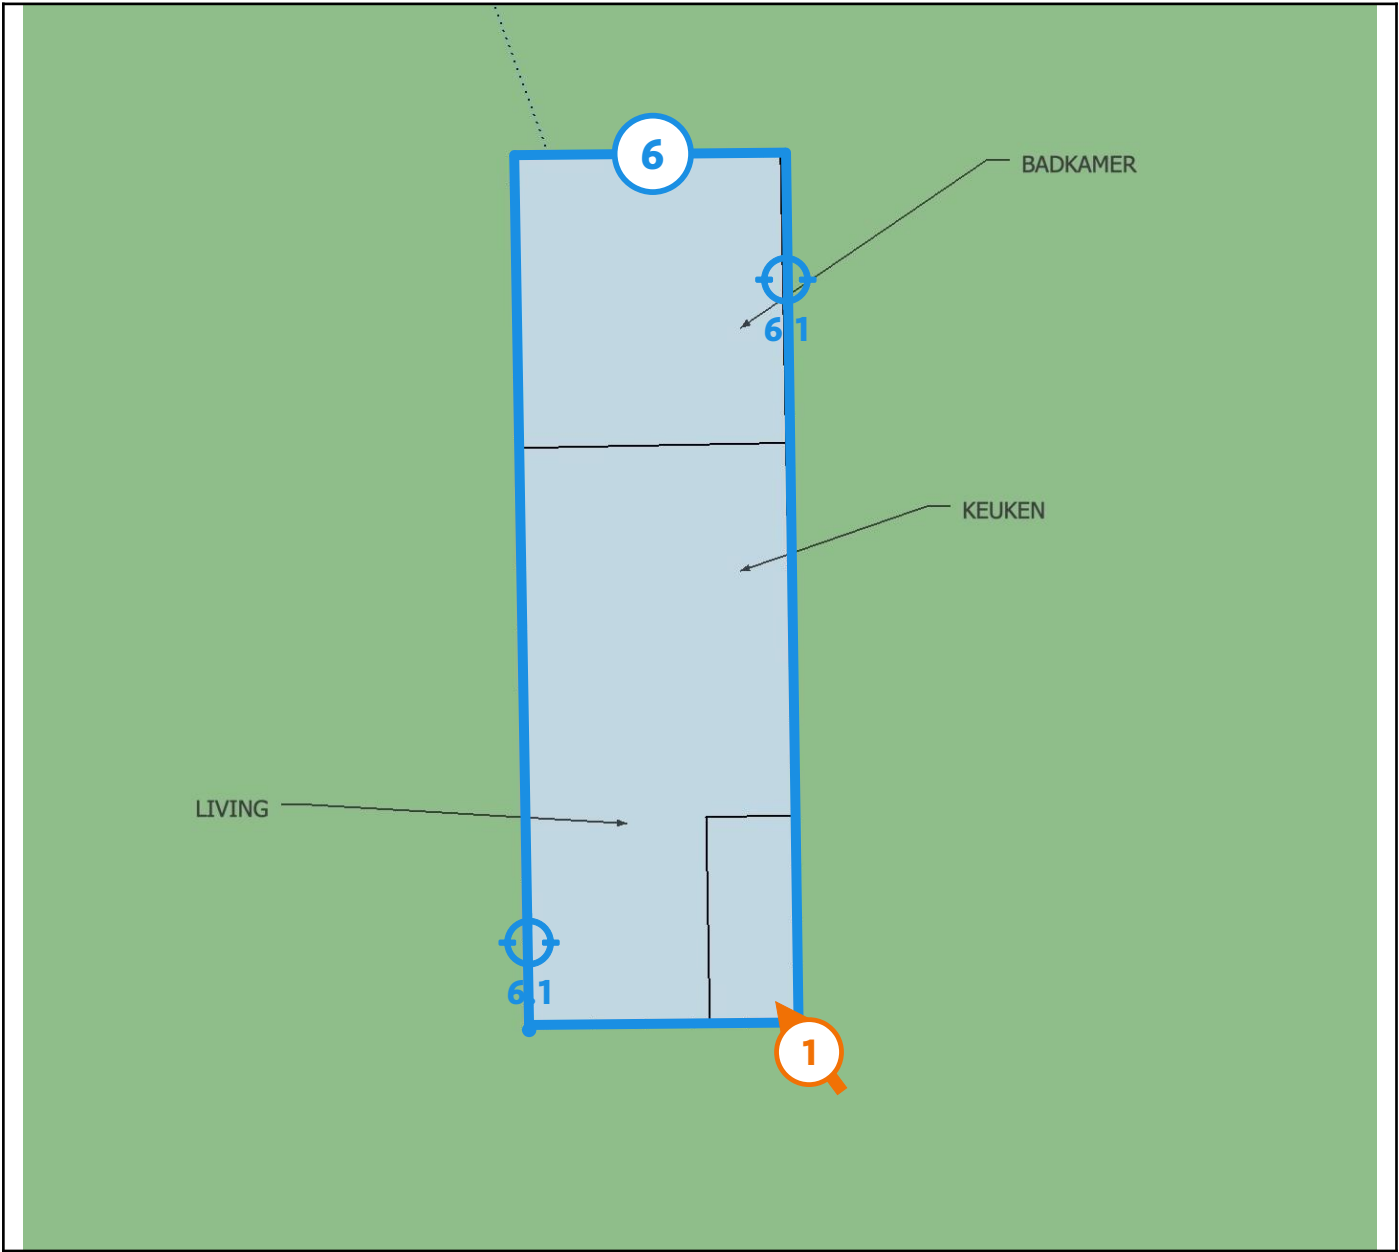
# Plan 1.1: GELIJKVLOERS

| Beschrijving | Type | Actie |
|---|---|---|
| 1. Glasalinvulpaneel | Asbestmateriaal | Verwijderen |
| 6. Pleisterwerk muur | Geen asbest | - |

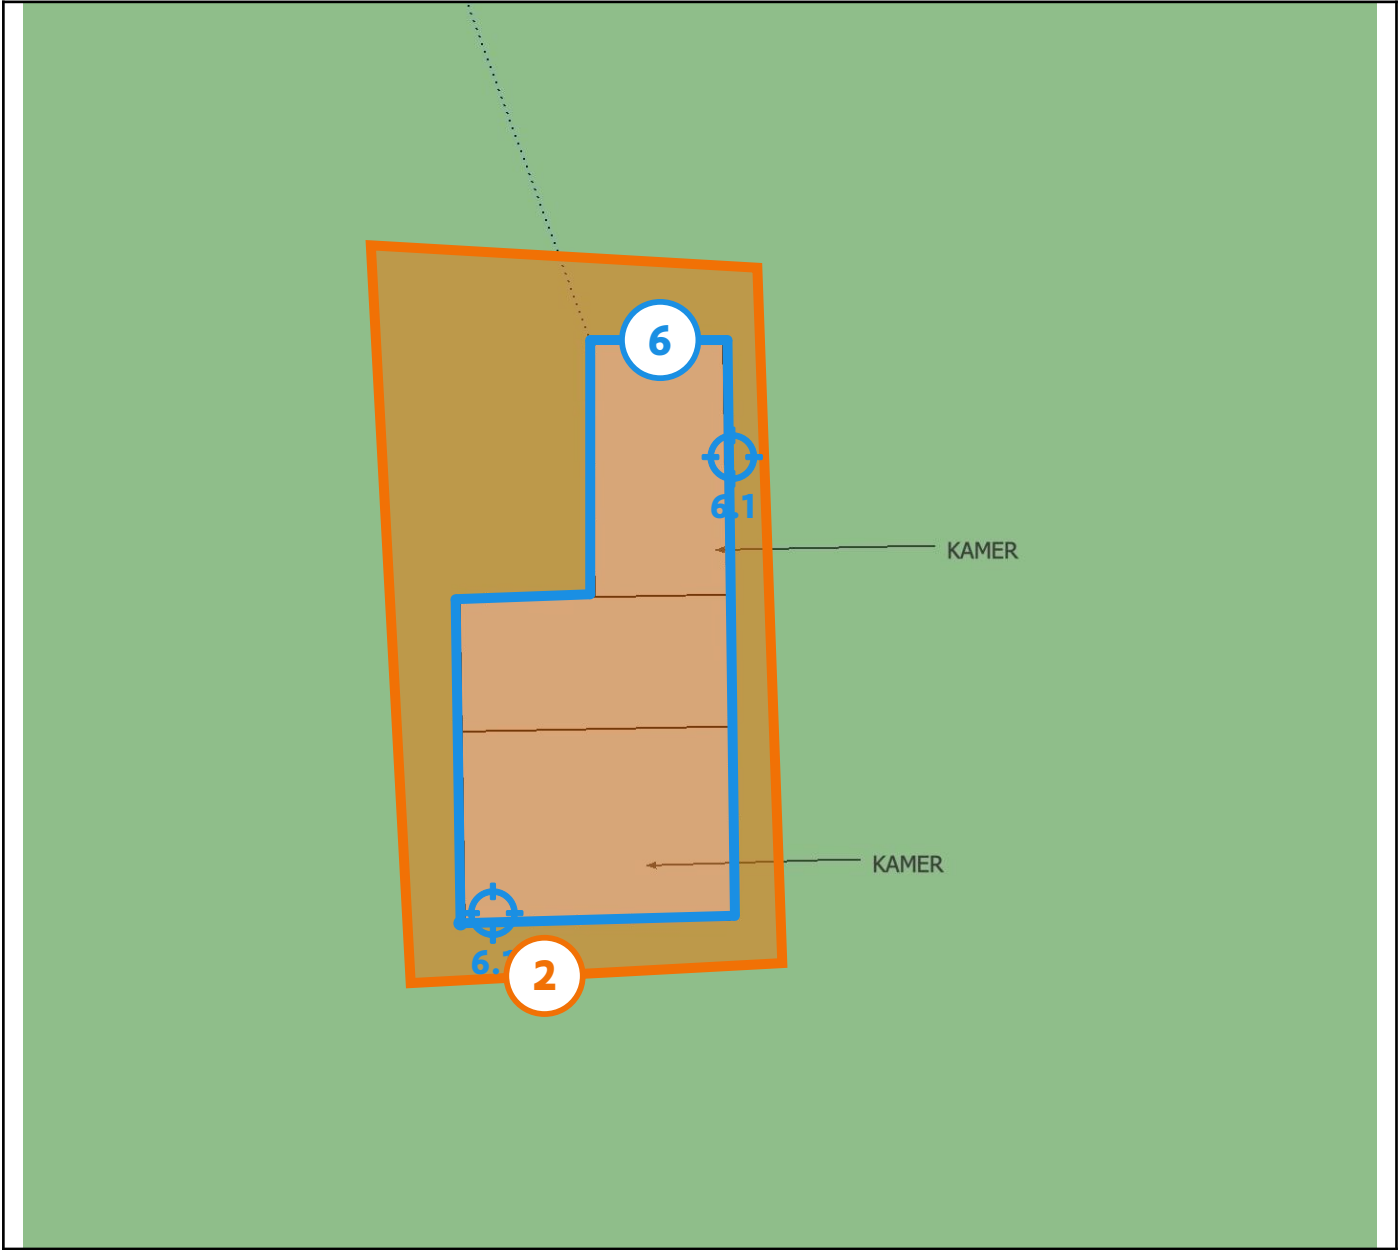
# Plan 1.2: VERDIEP 1

| Beschrijving | Type | Actie |
|---|---|---|
| 2. Vloerzeil | Asbestmateriaal | Verwijderen |
| 6. Pleisterwerk muur | Geen asbest | - |

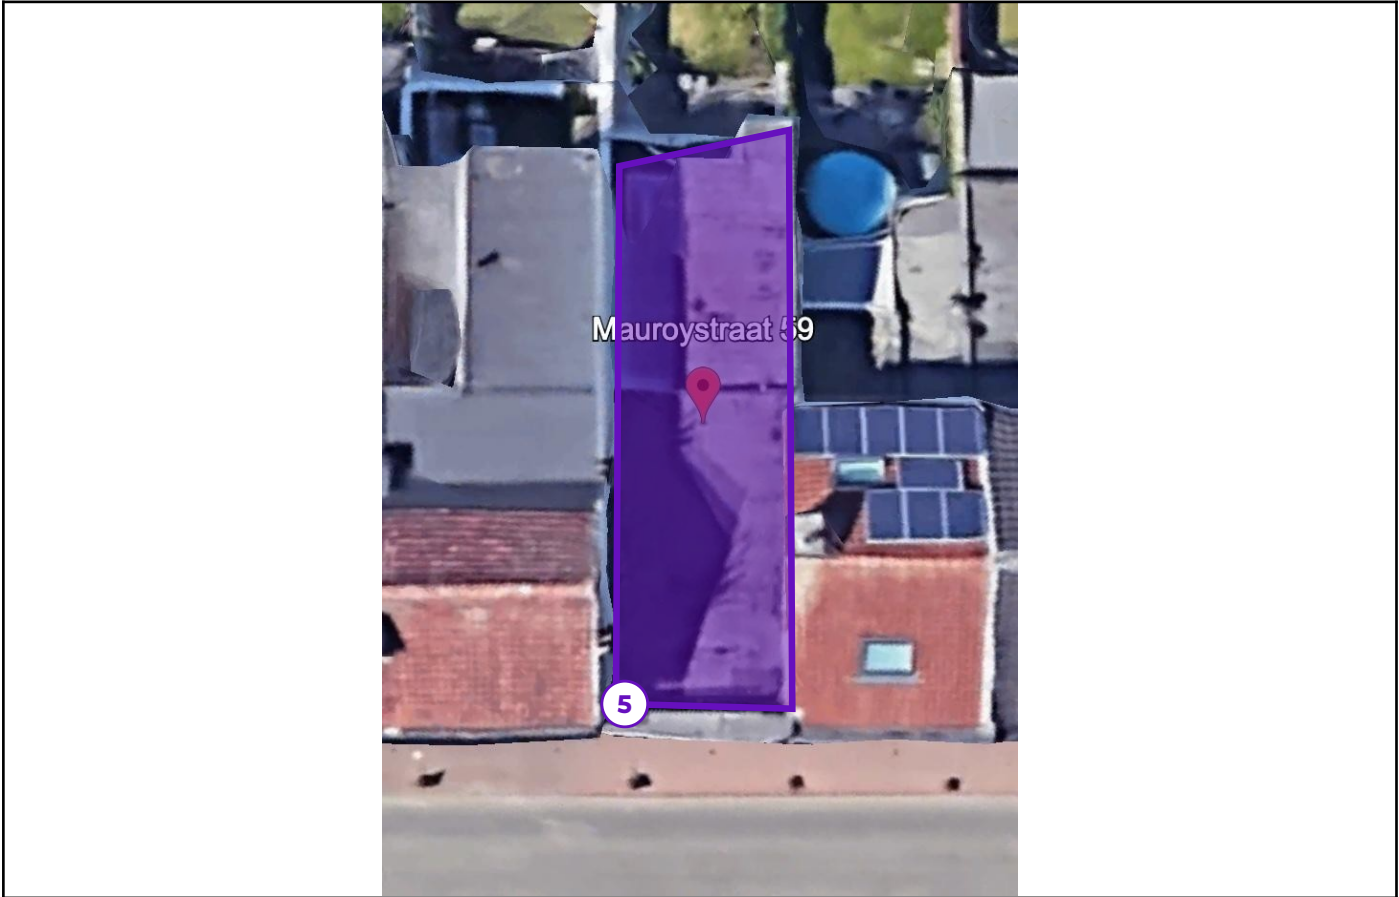
# Plan 1.3: DAKPLAN

| Beschrijving | Type | Actie |
|---|---|---|
| 5. Dakafwerking | Advies | - |

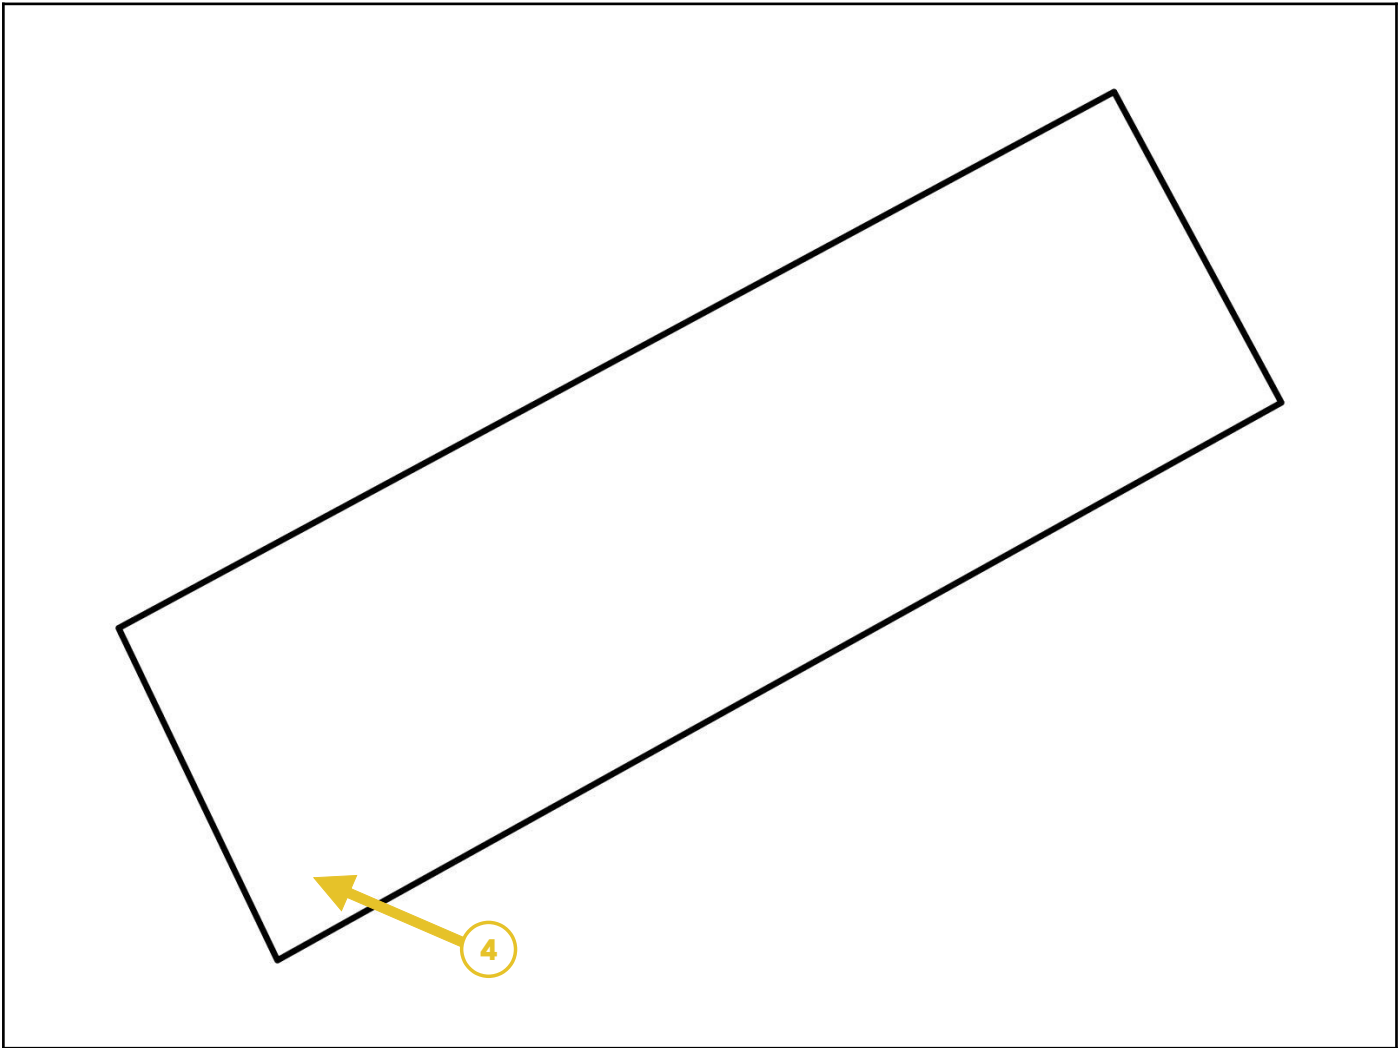
# Plan 1.4: KELDER

| Beschrijving | Type | Actie |
|---|---|---|
| 4. Bakeliet | Asbestmateriaal | Zorgvuldig beheren |

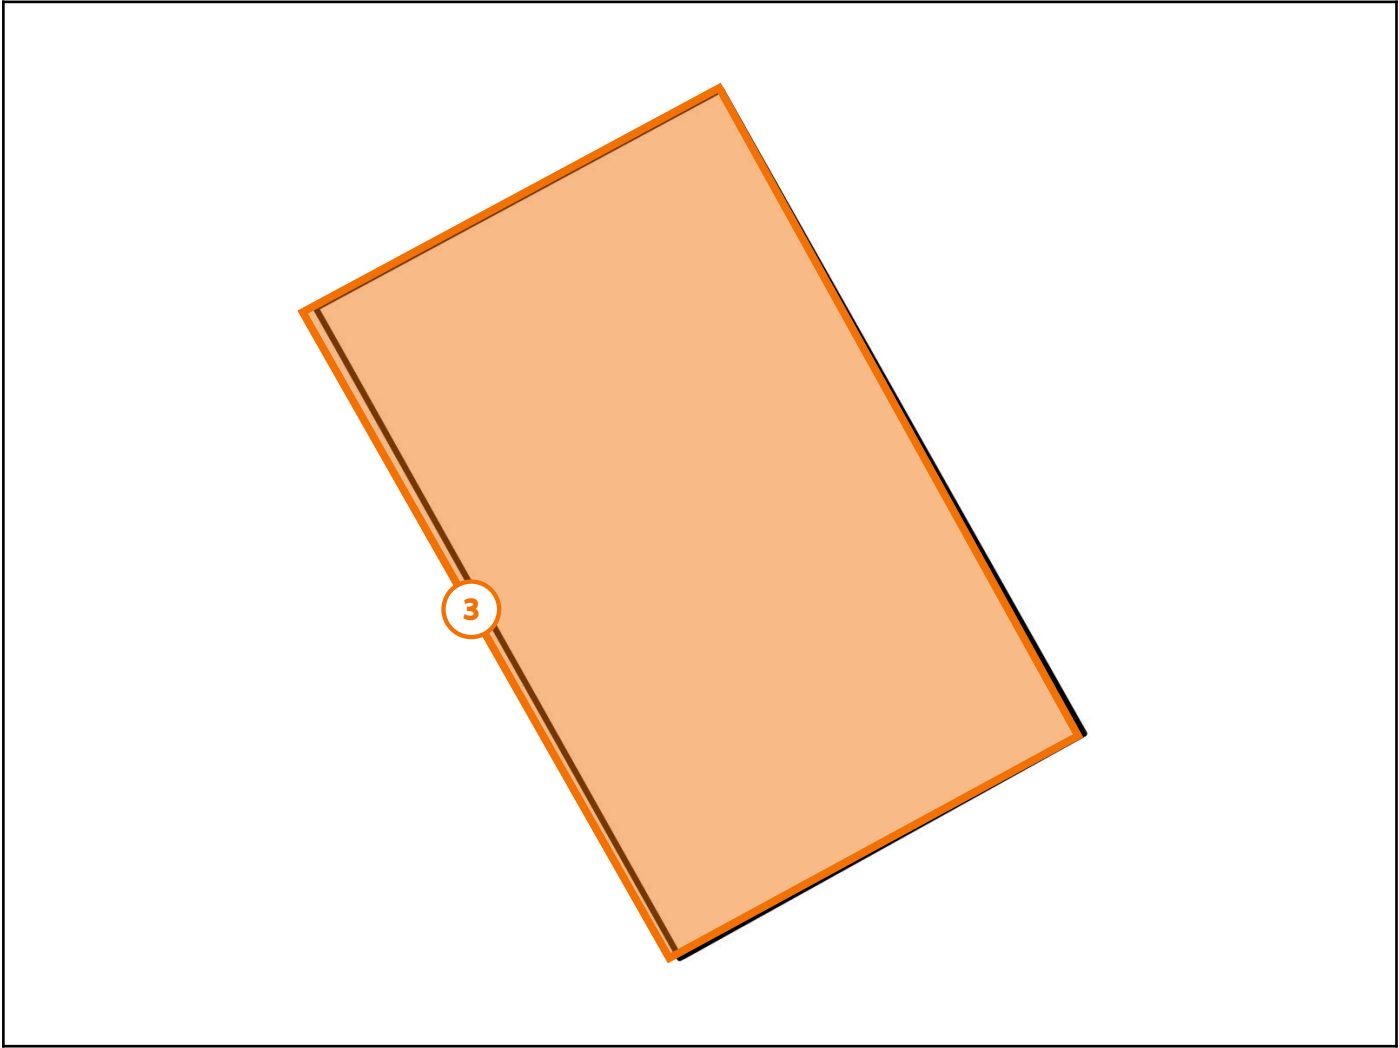
# Plan 2.1: Bijgebouw plan

| Beschrijving | Type | Actie |
|---|---|---|
| 3. Golfplaten | Asbestmateriaal | Verwijderen |

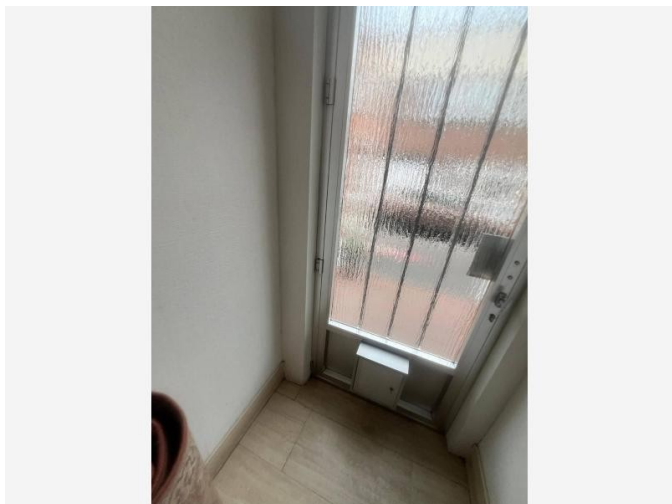
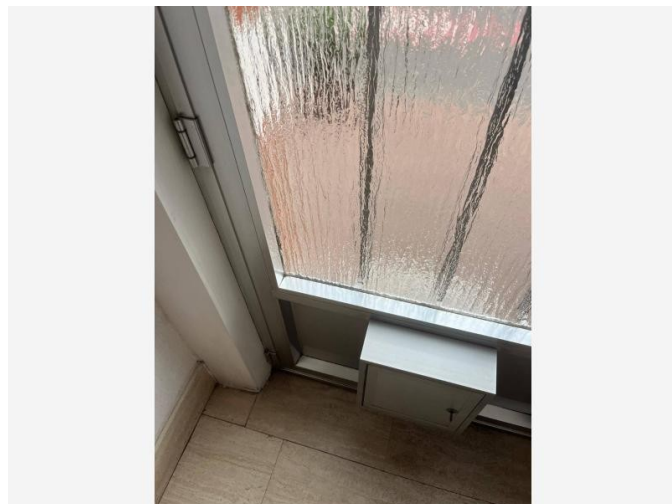
Het asbestmateriaal valt onder de mijlpaal van 2040.

| Eindbeoordeling materiaalrisico | Verhoogd materiaalrisico en/of verhoogde kans op vezelvrijgave |

| Asbestsoort (vezeltype) | Crocidoliet aanwezig |
| Toestand van het materiaal | Licht beschadigd, licht verweerd. Intact calciumsilicaatmateriaal of categorie III 'gebondenheid' |

| Beschrijving | Glasalinvulpaneel |
| Asbestmateriaal | Plaat, paneel, tablet - Geëmailleerd, type Glasal |

Verwijderen

- Zorg voor een veilig beheer. Vermijd het beschadigen van het asbestmateriaal. Controleer de toestand jaarlijks op wijzigingen.
- Voer bijkomende staalname(s) uit.

- Eenvoudige handelingen: mag via doe-het-zelf of door werknemer(s) met opleidingsattest eenvoudige handelingen  
HECHGEBONDOEN TOEPASSING IN GOEDE STAAT.

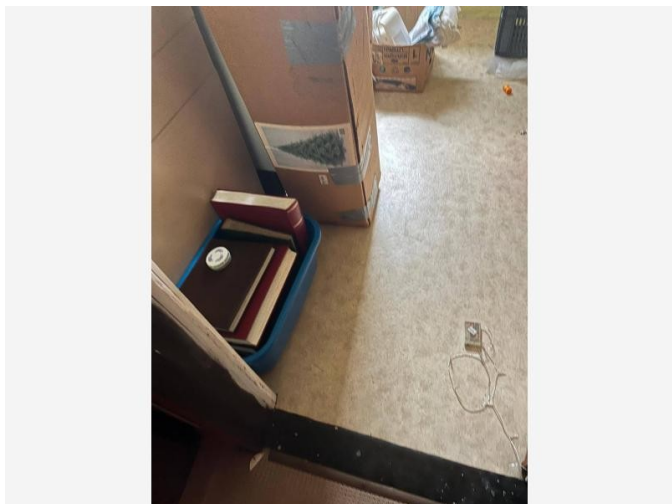
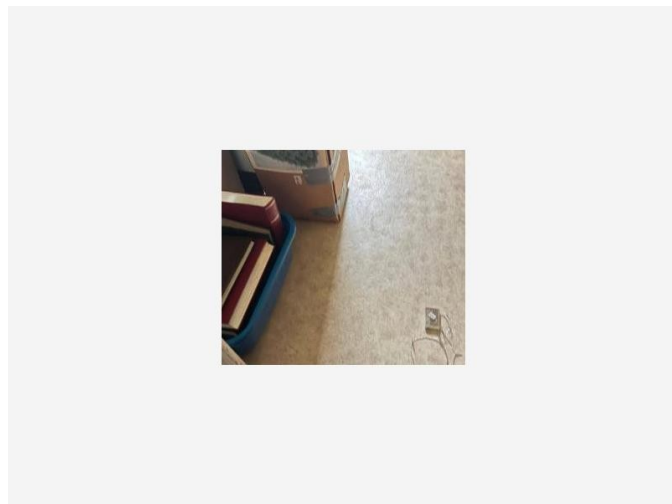
Het asbestmateriaal valt onder de mijlpaal van 2040.

| Eindbeoordeling materiaalrisico | Verhoogd materiaalrisico en/of verhoogde kans op vezelvrijgave |

| Asbestsoort (vezeltype) | Crocidoliet aanwezig |
| Toestand van het materiaal | Licht beschadigd, licht verweerd. Intact calciumsilicaatmateriaal of categorie III 'gebondenheid' |

| Beschrijving | Vloerzeil |
| Asbestmateriaal | Prefab - afwerking - Vloerzeil |

Verwijderen

- Zorg voor een veilig beheer. Vermijd het beschadigen van het asbestmateriaal. Controleer de toestand jaarlijks op wijzigingen.
- Voer bijkomende staalname(s) uit.

- Hermetische zone (erkend asbestverwijderaar)  
VANWEGE VEZELVRIJGE BIJ AFBRAAK.

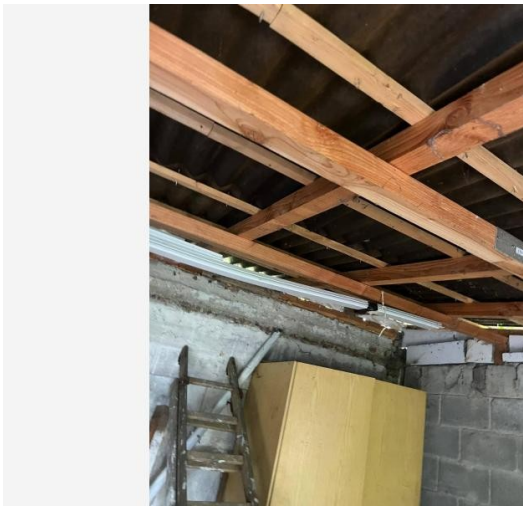
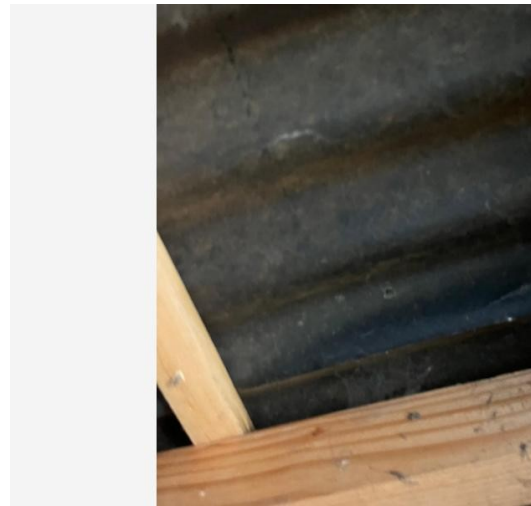
Het asbestmateriaal valt onder de mijlpaal van 2034.

| Eindbeoordeling materiaalisico | Verhoogd materiaalisico en/of verhoogde kans op vezelvrijgave |

| Asbestsoort (vezeltype) | Crocidoliet aanwezig |
| Toestand van het materiaal | Matig beschadigd, matig verweerd |

| Beschrijving | Golfplaten |
| Asbestmateriaal | Dak- en gevelbekleding - Golfplaat |

Verwijderen

- Zorg voor een veilig beheer. Vermijd het beschadigen van het asbestmateriaal. Controleer de toestand jaarlijks op wijzigingen.
- Hemelwater dat afspoelt van asbestcement daken of gevels kan asbestdeeltjes bevatten. Gebruik het enkel voor gesloten circuits (bv. spoelen toiletten). Reinig na het vervangen van het dak of de gevel de dakgoten en regenwaterput of -ton om asbesthoudend sediment of slib te verwijderen
- Voer bijkomende staalname(s) uit.

- Eenvoudige handelingen: mag via doe-het-zelf of door werknemer(s) met opleidingsattest eenvoudige handelingen  
De toepassing kan in zijn geheel verwijderd worden zonder verdere beschadiging door een werknemer met opleidingsattest eenvoudige handelingen.

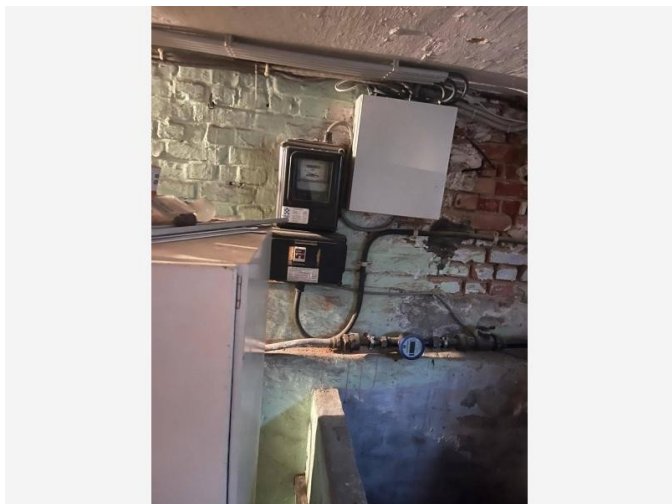
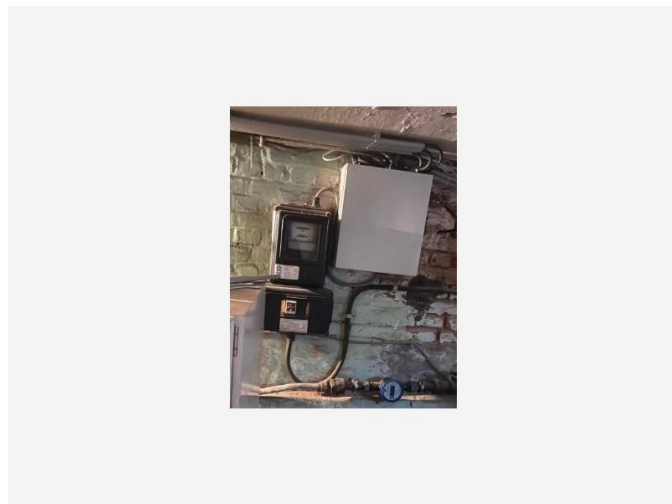
Het asbestmateriaal valt onder de mijlpaal van 2040.

| Eindbeoordeling materiaalrisico | Laag materiaalrisico en/of verlaagde kans op vezelvrijgave |

| Asbestsoort (vezeltype) | Crocidoliet aanwezig |
| Toestand van het materiaal | Onbeschadigd, niet verweerd |

| Beschrijving | Bakeliet |
| Asbestmateriaal | Plaat, paneel, tablet - Type Bakeliet |

Zorgvuldig beheren

- Zorg voor een veilig beheer. Vermijd het beschadigen van het asbestmateriaal. Controleer de toestand jaarlijks op wijzigingen.

- Eenvoudige handelingen: mag via doe-het-zelf of door werknemer(s) met opleidingsattest eenvoudige handelingen  
HECHTGEBONDEN TOEPASSING IN GOEDE STAAT.

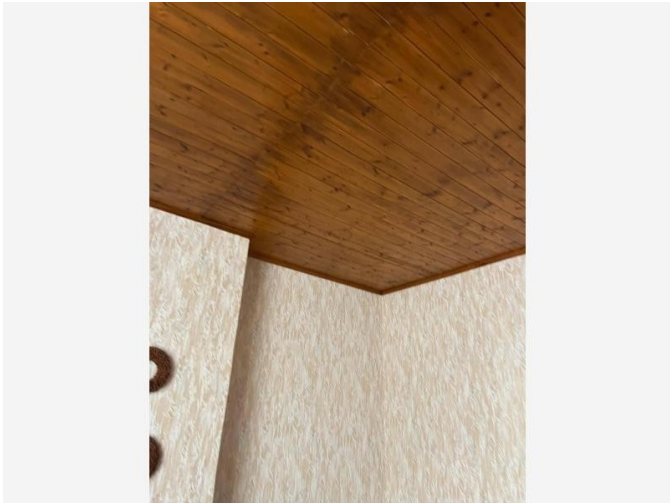
Vrije foto

Onderliggende lagen niet inspecteerbaar.

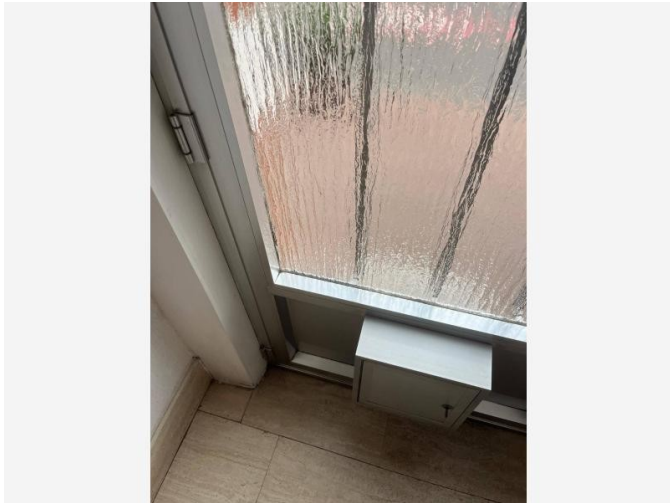
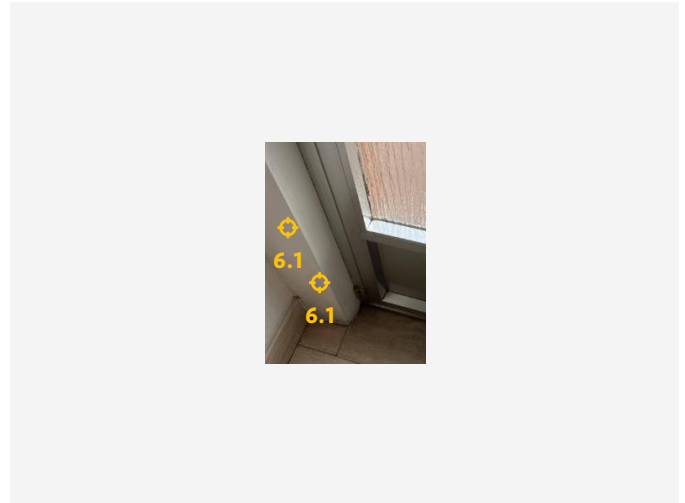
## Fiche 6: Pleisterwerk muur

Geen asbest

| # | Type | Referentie | Resultaat |
|---|---|---|---|
| 6.1 | Mengmonster | MM01 Pleisterwerk muur | Geen asbest |

| Opmerking | Binnenmuren bevatten pleisterwerk. |
