# Asbestinventarisatattest

Oudstrijderslaan 39/101, 2660 Antwerpen

Attestnummer : 20250902-000107.000

## Zone 1: Appartement bus 101

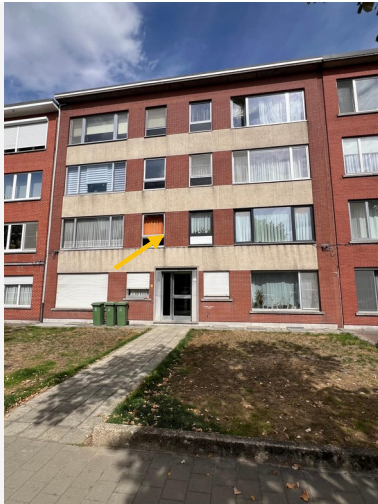
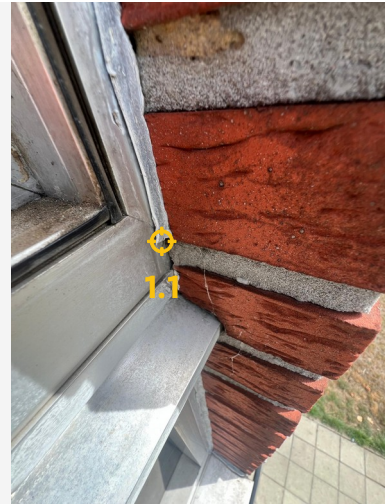
| Eindbeoordeling materiaalrisico | Verhoogd materiaalrisico en/of verhoogde kans op vezelvrijgave |

| Toestand van het materiaal | Matig beschadigd, matig verweerd |

| # | Type | Referentie | Resultaat |
|---|---|---|---|
| 1.1 | Puntmonster | MM01 | Chrysotiel |

| Opmerking | De harde pasta-achtige mastiek tussen het aluminium schrijnwerk en de voorgevel wordt bemonsterd ter hoogte van het raamkozijn aan de keuken. De aangegeven hoeveelheden berusten op een ruwe inschatting en kunnen niet letterlijk overgenomen worden in het kader van een meetstaat voor eventuele werken. Hieraan kunnen geen rechten worden ontleend. |

Verwijderen

- Zorg voor een veilig beheer. Vermijd het beschadigen van het asbestmateriaal. Controleer de toestand jaarlijks op wijzigingen.

- Eenvoudige handelingen: mag via doe-het-zelf of door werknemer(s) met opleidingsattest eenvoudige handelingen  
Deze toepassing kan verwijderd worden door een aannemer die over een opleidingsattest eenvoudige handelingen beschikt of door een particulier (doe-het-zelf) indien:
  - er geen verhoogd risico op vrijgave van asbestvezels (max. concentratie  $0,01 \text{ vezels/cm}^3$  - CODEX Art. VI.3-54) ontstaat
  - de toepassing voorafgaand wordt gefixeerd of bevochtigd
  - de individuele elementen zonder machinale werktuigen en zonder breken of gooien een voor een losgemaakt worden
  - de toepassing dubbel verpakt in een zak bestemd voor asbesthoudend afval afgevoerd wordt naar een erkend afvalpunt (recyclagepark)

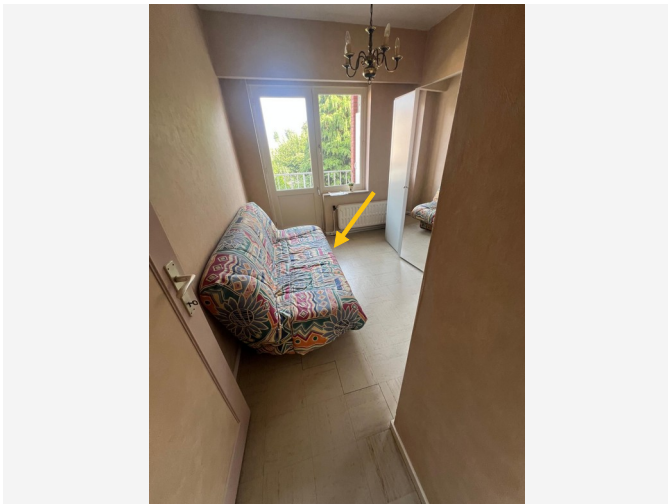
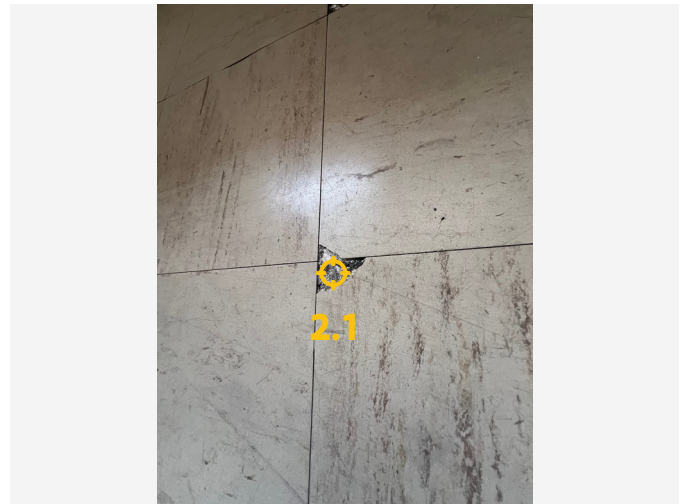
| Eindbeoordeling materiaalrisico | Verhoogd materiaalrisico en/of verhoogde kans op vezelvrijgave |

| Toestand van het materiaal | Matig beschadigd, matig verweerd |

| # | Type | Referentie | Resultaat |
|---|---|---|---|
| 2.1 | Puntmonster | MM02 | Chrysotiel |

| Opmerking | De harde Colovinyl-achtige tegels worden bemonsterd in de kleine slaapkamer ter hoogte van een bestaande beschadiging. De aangegeven hoeveelheden berusten op een ruwe inschatting en kunnen niet letterlijk overgenomen worden in het kader van een meetstaat voor eventuele werken. Hieraan kunnen geen rechten worden ontleend. In de berging liggen hetzelfde type tegels. |

Verwijderen

- Zorg voor een veilig beheer. Vermijd het beschadigen van het asbestmateriaal. Controleer de toestand jaarlijks op wijzigingen.
- Voer bijkomende staalname(s) uit.

- Hermetische zone (erkend asbestverwijderaar)  
Deze toepassing kan enkel door een erkende asbestverwijderaar via de methodiek van hermetische zone verwijderd worden omdat verwijdering via de methodiek van eenvoudige handelingen en/of couveusezakmethode niet mogelijk is; en er automatisch een verhoogd risico op vrijgave van asbestvezels (max. concentratie 0,01 vezels/cm - CODEX Art. VI.3-54) ontstaat. (Bron: CODEX - Art. VI.3-61.- par 1.)

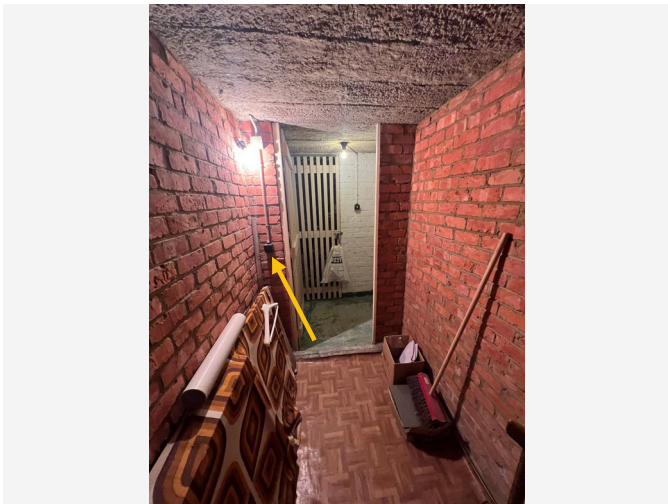
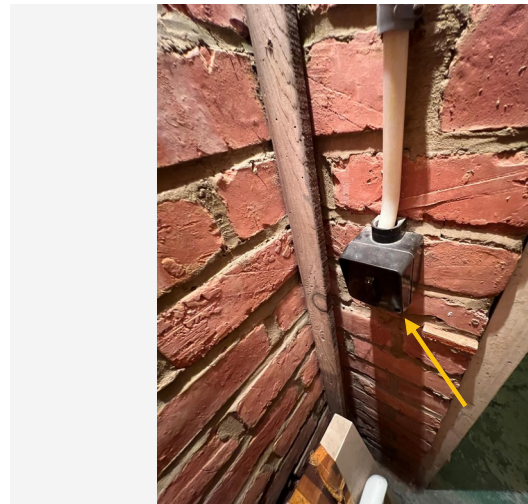
| Eindbeoordeling materiaalarisico | Verhoogd materiaalarisico en/of verhoogde kans op vezelvrijgave |

| Asbestsoort (vezeltype) | Crocidoliet aanwezig |
| Toestand van het materiaal | Licht beschadigd, licht verweerd. Intact calciumsilicaatmateriaal of categorie III 'gebondenheid' |

| Opmerking | In de kelder hangt een oude schakelaar die bakeliet kan bevatten. Geen staalname mogelijk conform de bepalingen voorzien in de Welzijnswet (elektrische spanning - veiligheid). De aangegeven hoeveelheden berusten op een ruwe inschatting en kunnen niet letterlijk overgenomen worden in het kader van een meetstaat voor eventuele werken. Hieraan kunnen geen rechten worden ontleend. |

Verwijderen

- Zorg voor een veilig beheer. Vermijd het beschadigen van het asbestmateriaal. Controleer de toestand jaarlijks op wijzigingen.
- Voer bijkomende staalname(s) uit.

- Eenvoudige handelingen: mag via doe-het-zelf of door werknemer(s) met opleidingsattest eenvoudige handelingen  
Deze toepassing kan door een aannemer die over een opleidingsattest eenvoudige handelingen beschikt of door een particulier (doe-het-zelf), verwijderd worden indien er geen verhoogd risico op vrijgave van asbestvezels (max. concentratie 0,01 vezels/cm<sup>3</sup> - CODEX Art. VI.3-54) ontstaat en de toepassing voorafgaand wordt gefixeerd/bevochtigd; de individuele elementen zonder machinale werktuigen (boormachine, slijpschijf, hogedrukreiniger,...) en zonder breken of gooien een voor een losgemaakt worden; en ten slotte dubbel en luchtdicht verpakt weggevoerd worden naar een erkend afvalpunt (recyclagepark).

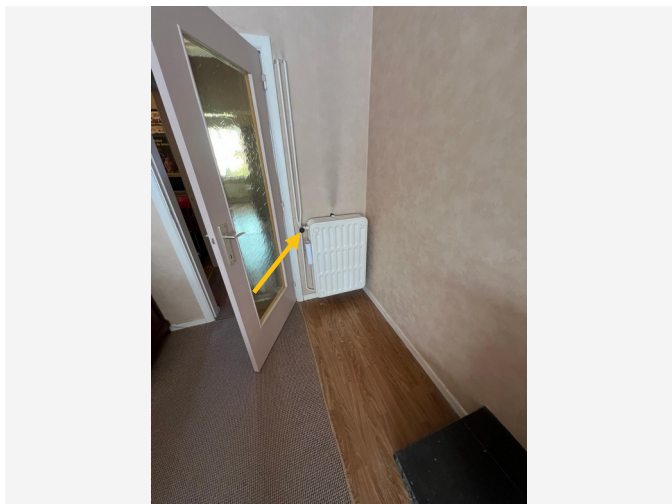
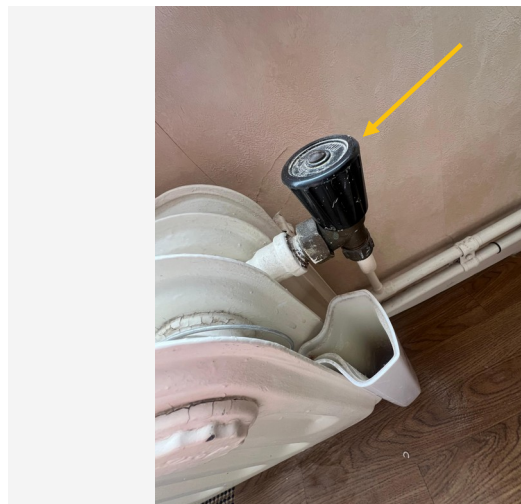
| Opmerking | Op de radiatoren staan oude radiatorkoppen die bakeliet kunnen bevatten. Geen staalname mogelijk conform de bepalingen voorzien in de Welzijnswet (elektrische spanning - veiligheid). De aangegeven hoeveelheden berusten op een ruwe inschatting en kunnen niet letterlijk overgenomen worden in het kader van een meetstaat voor eventuele werken. Hieraan kunnen geen rechten worden ontleend. |

Verwijderen

- Zorg voor een veilig beheer. Vermijd het beschadigen van het asbestmateriaal. Controleer de toestand jaarlijks op wijzigingen.
- Voer bijkomende staalname(s) uit.

- Eenvoudige handelingen: mag via doe-het-zelf of door werknemer(s) met opleidingsattest eenvoudige handelingen  
Deze toepassing kan door een aannemer die over een opleidingsattest eenvoudige handelingen beschikt of door een particulier (doe-het-zelf), verwijderd worden indien er geen verhoogd risico op vrijgave van asbestvezels (max. concentratie 0,01 vezels/cm<sup>3</sup> - CODEX Art. VI.3-54) ontstaat en de toepassing voorafgaand wordt gefixeerd/bevochtigd; de individuele elementen zonder machinale werktuigen (boormachine, slijpschijf, hogedrukreiniger,...) en zonder breken of gooien een voor een losgemaakt worden; en ten slotte dubbel en luchtdicht verpakt weggevoerd worden naar een erkend afvalpunt (recyclagepark).

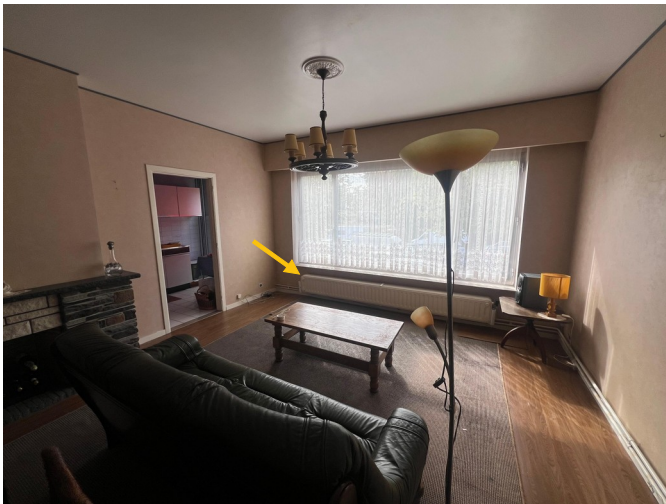
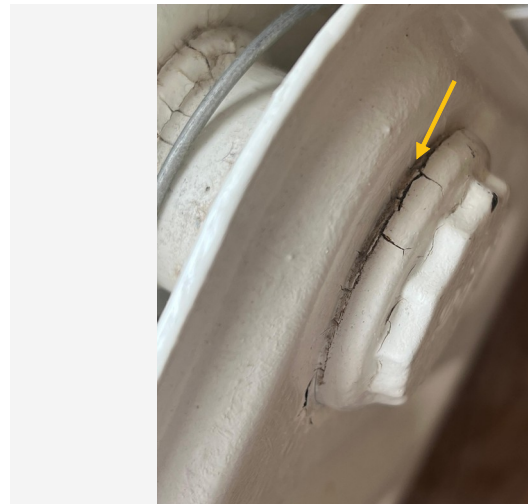
| Opmerking | <p>In het appartement staan oude kolomradiatoren van het type DEF opgesteld. De radiatoren bestaat uit samengeperste elementen. Ter hoogte van de bevestigingsdoppen zijn er duidelijk asbestverdachte pakkingen waar te nemen. De aangegeven hoeveelheden berusten op een ruwe inschatting en kunnen niet letterlijk overgenomen worden in het kader van een meetstaat voor eventuele werken. Hieraan kunnen geen rechten worden ontleend.</p> |

- Eenvoudige handelingen: mag via doe-het-zelf of door werknemer(s) met opleidingsattest eenvoudige handelingen  
Deze toepassing kan verwijderd worden door een aannemer die over een opleidingsattest eenvoudige handelingen beschikt of door een particulier (doe-het-zelf) indien:
  - er geen verhoogd risico op vrijgave van asbestvezels (max. concentratie 0,01 vezels/cm<sup>3</sup> - CODEX Art. VI.3-54) ontstaat
  - de toepassing voorafgaand wordt gefixeerd of bevochtigd - de individuele elementen zonder machinale werktuigen en zonder breken of gooien een voor een losgemaakt worden
  - de toepassing dubbel verpakt in een zak bestemd voor asbesthoudend afval afgevoerd wordt naar een erkend afvalpunt (recyclagepark)

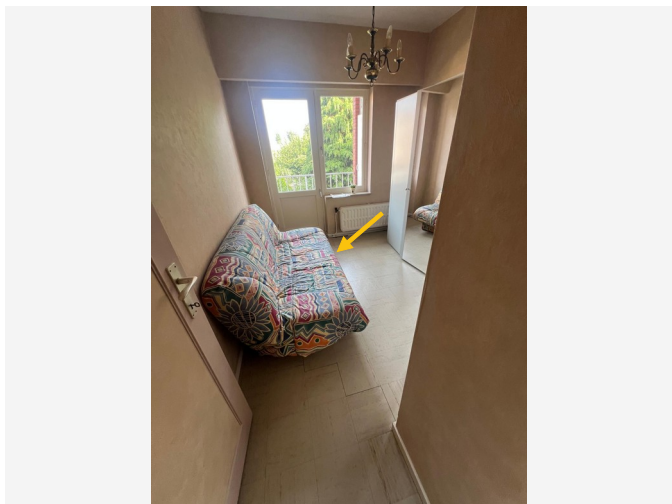
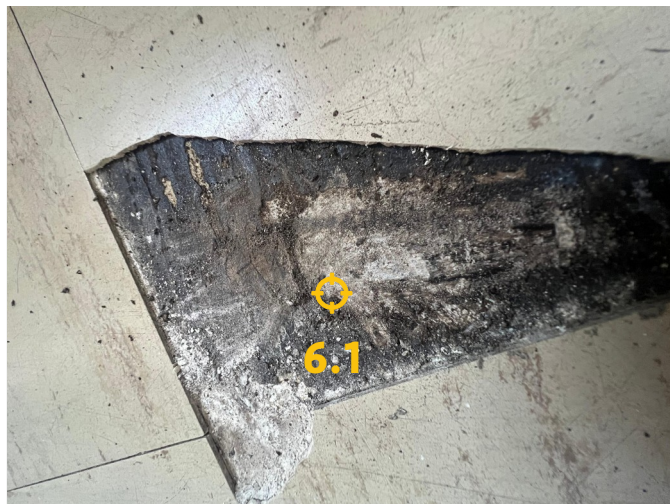
| Opmerking | De zwarte lijm laag waarmee de vinyltegels zijn bevestigd wordt bemonsterd ter hoogte van de bestaande beschadiging in de kleine slaapkamer. De aangegeven hoeveelheden berusten op een ruwe inschatting en kunnen niet letterlijk overgenomen worden in het kader van een meetstaat voor eventuele werken. Hieraan kunnen geen rechten worden ontleend. Vermoedelijk zijn de tegels in de berging ook vastgekleefd met hetzelfde type zwarte lijm. |

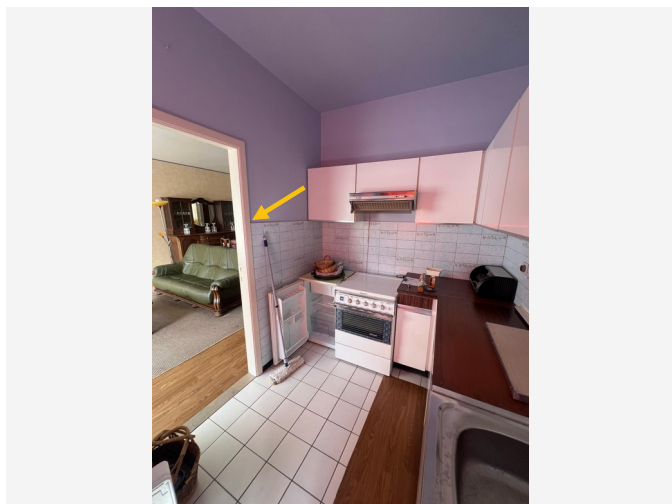
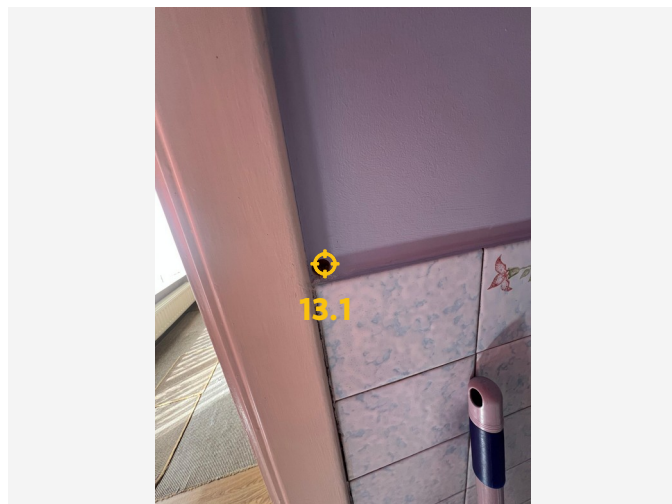
## Fiche 13: Pleisterwerk wanden

Geen asbest

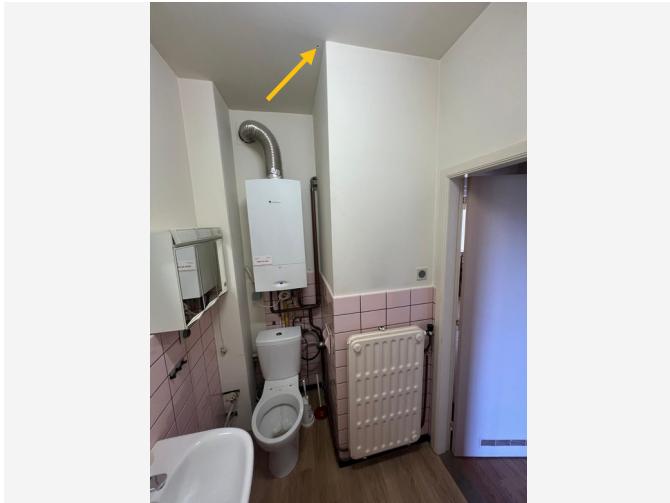
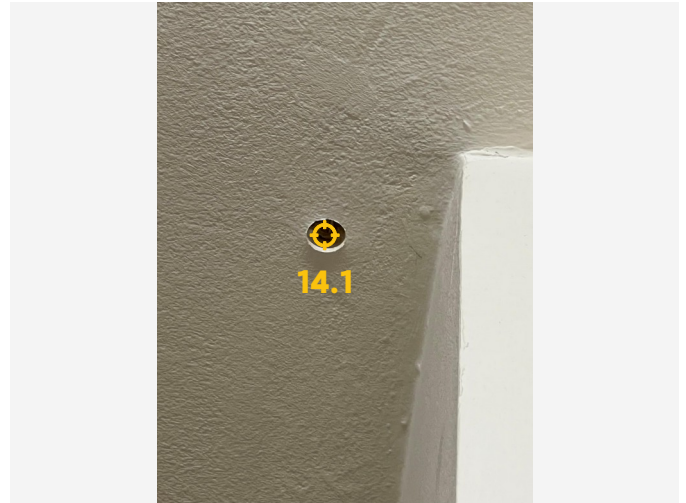
## Fiche 14: Pleisterwerk plafonds

Geen asbest
