# Asbestinventarisatattest

Halewijnlaan 53/0601, 2050 Antwerpen

Attestnummer : 20250905-000176.000

Uitgegeven op : 05.09.2025

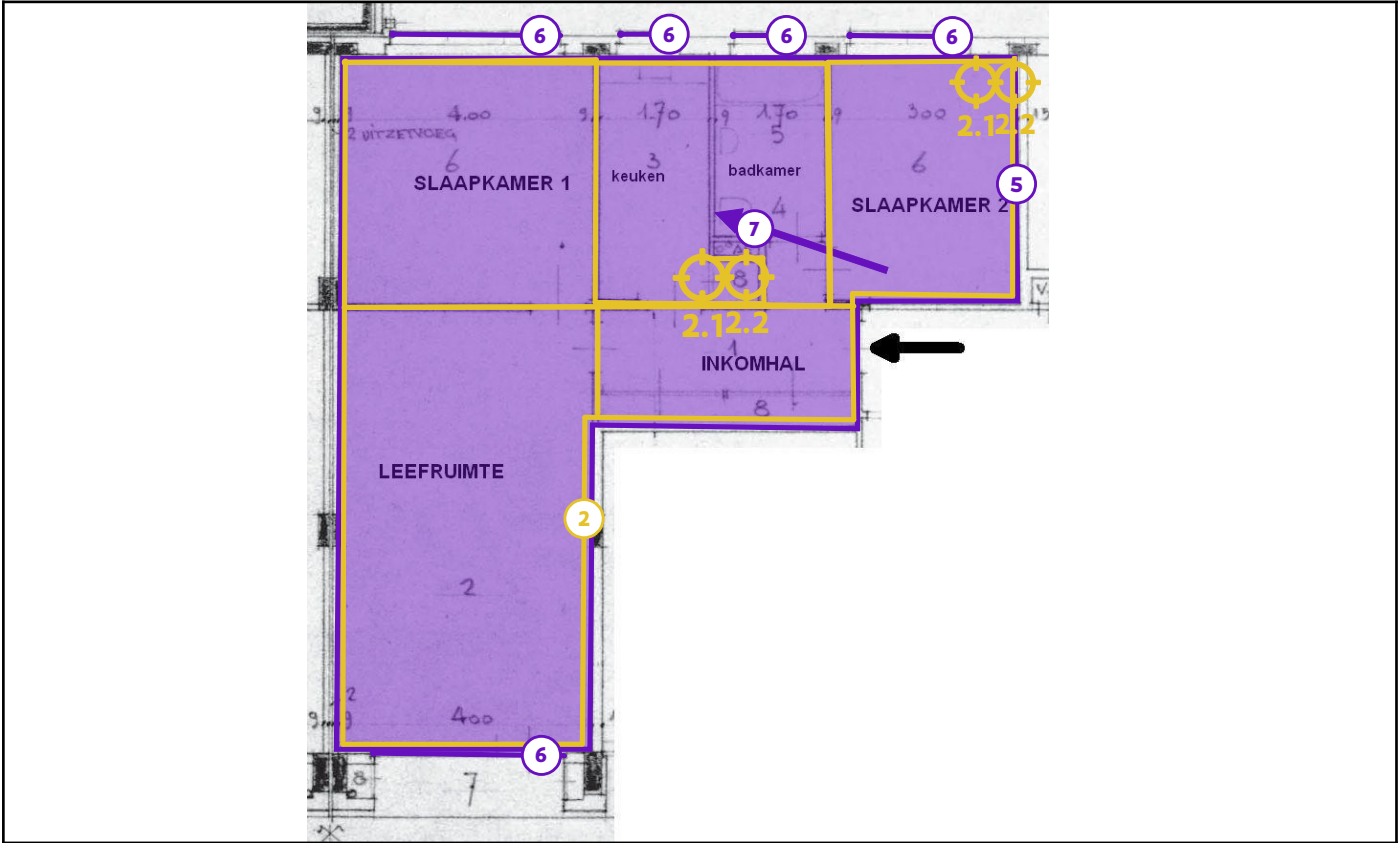
# Plan 1.1: plan: kit-afvoer-vloeren-pleister wanden

| Beschrijving | Type | Actie |
|---|---|---|
| 2. Pleisterwerk wanden | Asbestmateriaal | Zorgvuldig beheren |

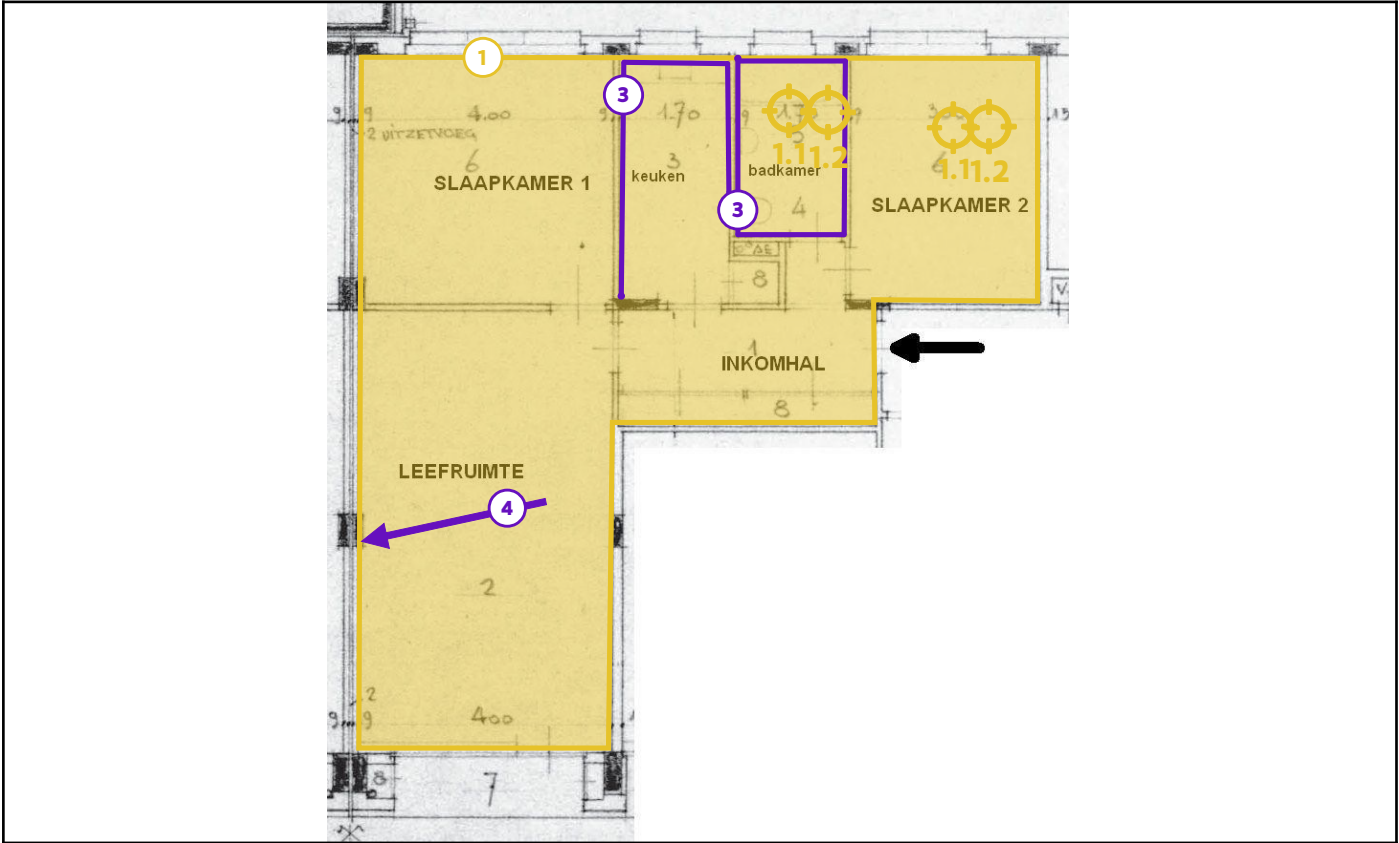
## Plan 1.2: plan: haard-pleister plafonds-tegellijm

| Beschrijving | Type | Actie |
|---|---|---|
| 1. Pleisterwerk plafonds | Asbestmateriaal | Zorgvuldig beheren |

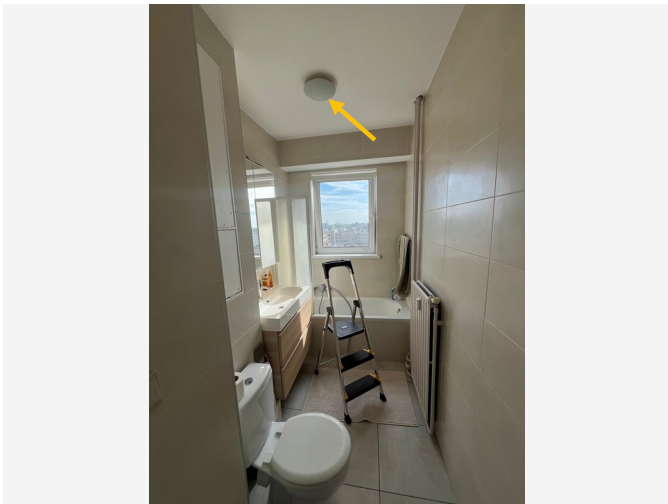
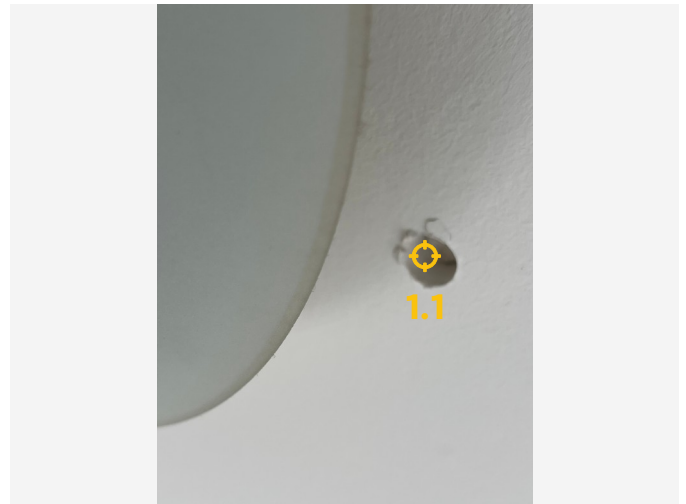
| Eindbeoordeling materiaalrisico | Zeer laag materiaalrisico en/of zeer lage kans op vezelvrijgave |

| Gebondenheid | Categorie 2: niet-hechtgebonden met matrix |
| Asbestsoort (vezeltype) | Alleen chrysotiel |
| Asbestconcentratie | Laag (< 50%) |
| Toestand van het materiaal | Licht beschadigd, licht verweerd. Intact calciumsilicaatmateriaal of categorie III 'gebondenheid' |

| # | Type | Referentie | Resultaat |
|---|---|---|---|
| 1.1 | Mengmonster | MM01 | Chrysotiel |
| 1.2 | Mengmonster | MM03 | Chrysotiel |

| Beschrijving | Pleisterwerk plafonds |
| Hoeveelheid (oppervlakte - dikte - aantal) | <ul style="list-style-type: none"> <li>• 78,00 m<sup>2</sup> - 2,00 cm - 1 stuk</li> </ul> |
| Opmerking | <p>Het pleisterwerk aan de plafonds werd bemonsterd in de slaapkamer 2 (individuele ruimte) en in de badkamer (natte ruimte). Er is geen stookruimte (collectieve verwarming) noch een trappenhuis aanwezig in het appartement. De twee stalen werden verdeeld in één mengmonster. De aangegeven hoeveelheden berusten op een ruwe inschatting en kunnen niet letterlijk overgenomen worden in het kader van een meetstaat voor eventuele werken. Hieraan kunnen geen rechten worden ontleend.</p> <p>Na de eerste monstername (MM01) van 26 augustus en de positieve analyse (Chrysotiel) werden op 4 september nieuwe monsters (MM03) genomen op dezelfde plaatsen ter bevestiging van de bekomen resultaten en teneinde mogelijke contaminatie volledig uit te sluiten. De onderzochte stalen bleken wederom positief voor Chrysotiel.</p> |

- Zorg voor een veilig beheer. Vermijd het beschadigen van het asbestmateriaal. Controleer de toestand jaarlijks op wijzigingen.
- Voer bijkomende staalname(s) uit.

- Hermetische zone (erkend asbestverwijderaar)  
Deze toepassing kan enkel door een erkende asbestverwijderaar via de methodiek van hermetische zone verwijderd worden omdat verwijdering via de methodiek van eenvoudige handelingen en/of couveusezakmethode niet mogelijk is; en er automatisch een verhoogd risico op vrijgave van asbestvezels (max. concentratie 0,01 vezels/cm - CODEX Art. VI.3-54) ontstaat. (Bron: CODEX - Art. VI.3-61.- par 1.)

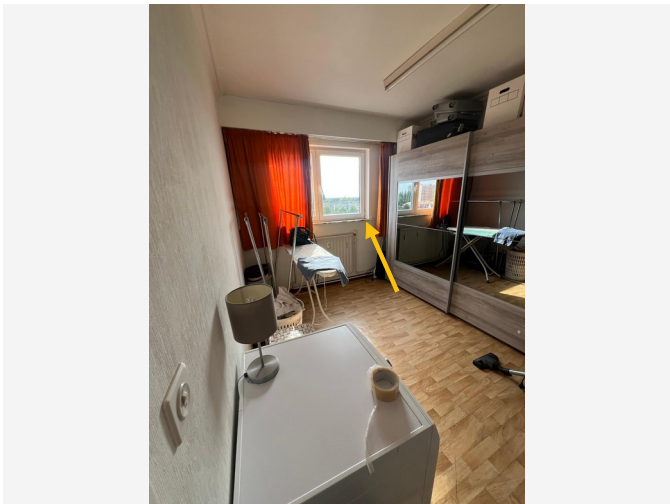
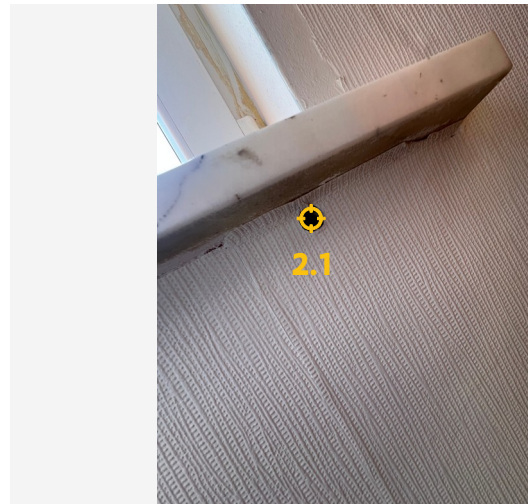
| Eindbeoordeling materiaalarisico | Zeer laag materiaalarisico en/of zeer lage kans op vezelvrijgave |

| Gebondenheid | Categorie 2: niet-hechtgebonden met matrix |
| Asbestsoort (vezeltype) | Alleen chrysotiel |
| Asbestconcentratie | Laag (< 50%) |
| Toestand van het materiaal | Licht beschadigd, licht verweerd. Intact calciumsilicaatmateriaal of categorie III 'gebondenheid' |

| # | Type | Referentie | Resultaat |
|---|---|---|---|
| 2.1 | Mengmonster | MM02 | Chrysotiel |
| 2.2 | Mengmonster | MM04 | Chrysotiel |

| Beschrijving | Pleisterwerk wanden |
| Hoeveelheid (oppervlakte - dikte - aantal) | • 150,00 m <sup>2</sup> - 2,00 cm - 1 stuk |
| Opmerking | <p>Het pleisterwerk aan de wanden werd bemonsterd in de slaapkamer 2 (individuele ruimte) en in de keuken (natte ruimte). Er is geen stookruimte (collectieve verwarming) noch een trappenhuis aanwezig in het appartement. De twee stalen werden verdeeld in één mengmonster. De aangegeven hoeveelheden berusten op een ruwe inschatting en kunnen niet letterlijk overgenomen worden in het kader van een meetstaat voor eventuele werken. Hieraan kunnen geen rechten worden ontleend.</p> <p>Na de eerste monstername (MM02) van 26 augustus en de positieve analyse (Chrysotiel) werden op 4 september nieuwe monsters (MM04) genomen op dezelfde plaatsen ter bevestiging van de bekomen resultaten en teneinde mogelijke contaminatie volledig uit te sluiten. De onderzochte stalen bleken wederom positief voor Chrysotiel.</p> |

- Zorg voor een veilig beheer. Vermijd het beschadigen van het asbestmateriaal. Controleer de toestand jaarlijks op wijzigingen.
- Voer bijkomende staalname(s) uit.

- Hermetische zone (erkend asbestverwijderaar)  
Deze toepassing kan enkel door een erkende asbestverwijderaar via de methodiek van hermetische zone verwijderd worden omdat verwijdering via de methodiek van eenvoudige handelingen en/of couveusezakmethode niet mogelijk is; en er automatisch een verhoogd risico op vrijgave van asbestvezels (max. concentratie 0,01 vezels/cm - CODEX Art. VI.3-54) ontstaat. (Bron: CODEX - Art. VI.3-61.- par 1.)

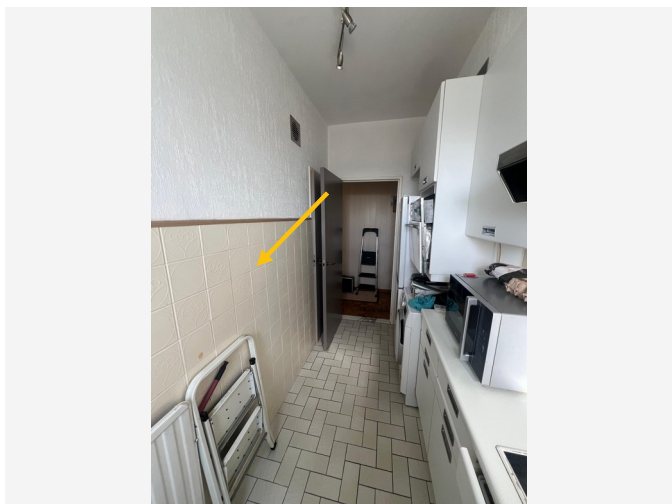
In de badkamer en in de keuken zijn wandtegels geplaatst. Deze zijn niet-asbestverdacht. In het kader van het niet destructief onderzoek konden eventuele onderliggende lijmlagen niet geïnspecteerd worden.

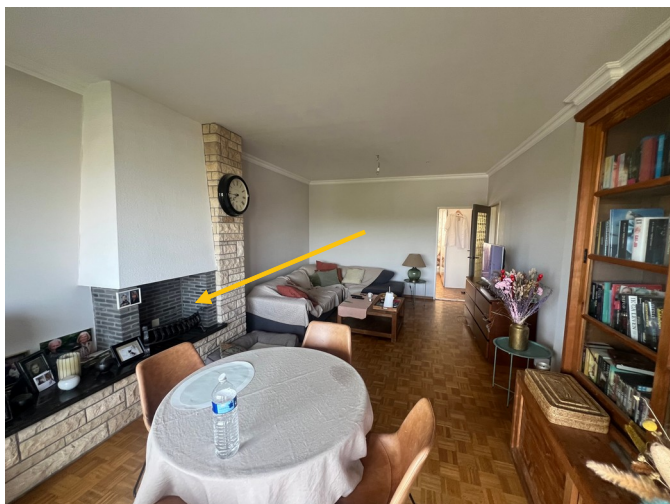
De toepassingen in en rond de haard in de leefruimte zijn niet-asbestverdacht. In het kader van het niet destructief onderzoek konden eventuele onder- of bovenliggende elementen niet geïnspecteerd worden.

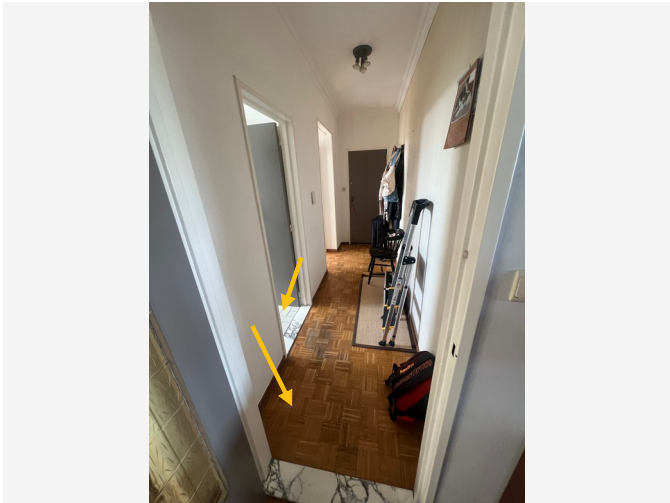
In de leefruimte, in de inkomhal en in de slaapkamer 1 ligt parket. In de keuken en in de badkamer zijn tegels geplaatst. In de slaapkamer 2 ligt een gekleefd soepel vloerzeil. Al deze toepassingen zijn niet-asbestverdacht. In het kader van het niet destructief onderzoek konden eventuele onderliggende lagen niet geïnspecteerd worden.

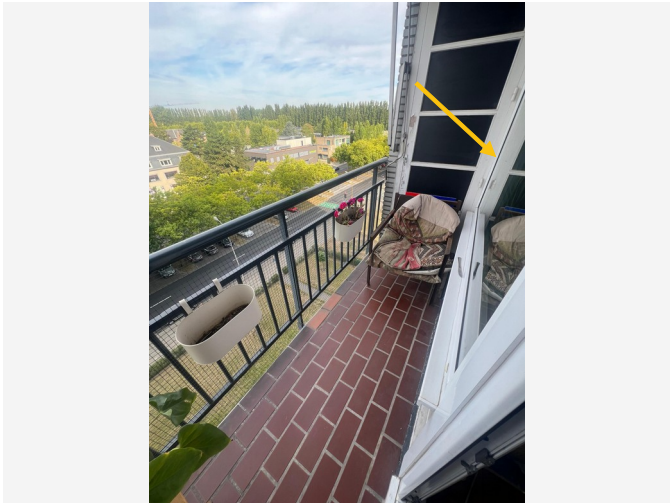
Geen verdachte mastieken waar te nemen tijdens de inspectie naar de afdichting van het schrijnwerk. In het kader van het niet destructief onderzoek konden eventuele onderliggende lagen niet geïnspecteerd worden.

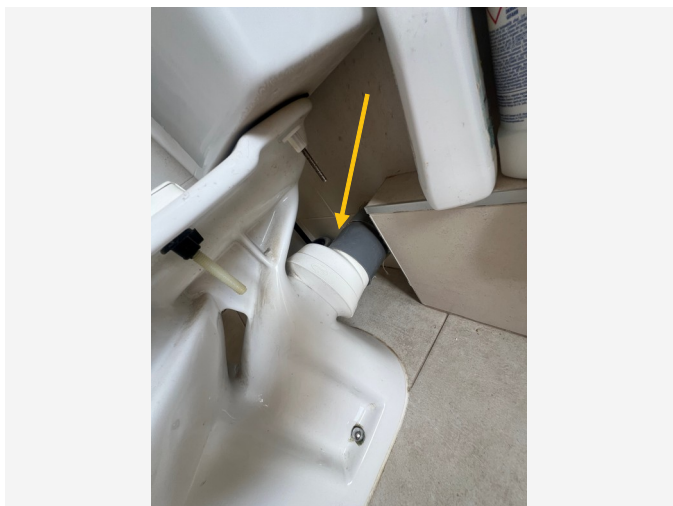
De afvoer van het toilet is niet-asbestverdacht voor wat betreft het zichtbare gedeelte. In het kader van het niet destructief onderzoek konden eventuele onder- of bovenliggende elementen niet geïnspecteerd worden.
